# Dossier Technique Amiante

Maison de l'Education  
Chemin Sadecki  
97300 CAYENNE

**Référence du dossier :** 2025-0622

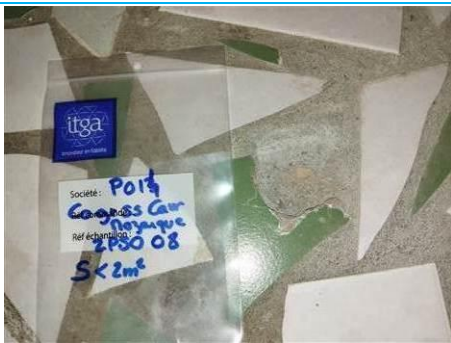
Matériaux : ZPSO 08 - Colle grise sous carrelage mosaïque  
Prélèvement : P014  
Description : Colle grise sous carrelage mosaïque (S<2m²)  
Localisation : Cuisine  
Résultat : Absence d'amiante

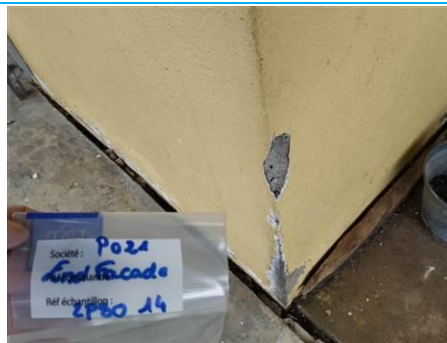
Matériaux : ZPSO 14 - Enduit de façade  
Prélèvement : P021  
Description : Enduit de façade  
Localisation : Extérieur  
Résultat : Absence d'amiante

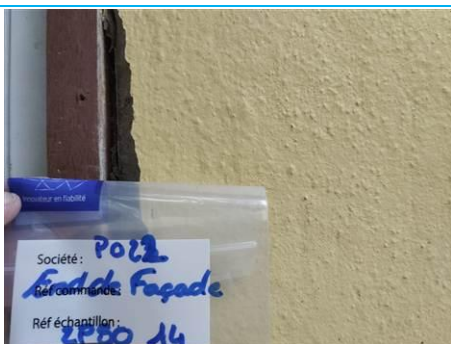
Matériaux : ZPSO 14 - Enduit de façade  
Prélèvement : P022  
Description : Enduit de façade  
Localisation : Extérieur  
Résultat : Absence d'amiante

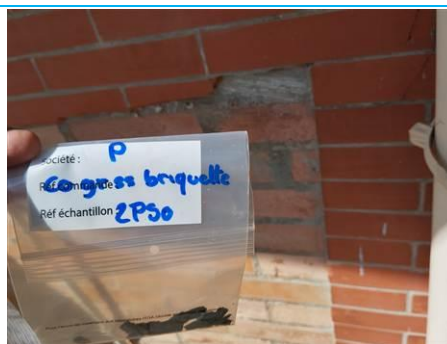
Matériaux : ZPSO 15 - Colle grise sous parement brique  
Prélèvement : P023  
Description : Colle grise sous parement brique  
Localisation : Extérieur  
Résultat : Absence d'amiante

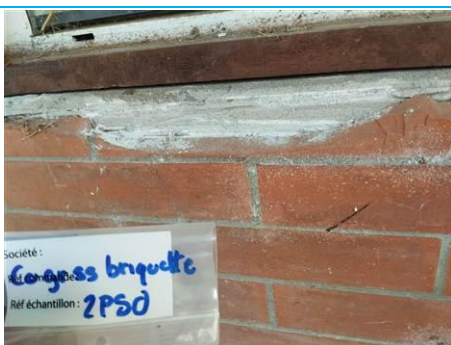
Matériaux : ZPSO 15 - Colle grise sous parement brique  
Prélèvement : P024  
Description : Colle grise sous parement brique  
Localisation : Extérieur  
Résultat : Absence d'amiante

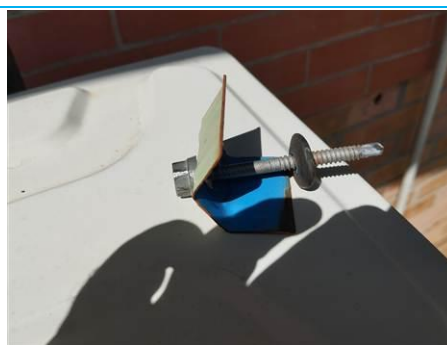
Matériaux : ZPSO 16 - Joint de trident  
Prélèvement :  
Description : Joint de trident souple  
Localisation : Extérieur  
Résultat : Absence d'amiante

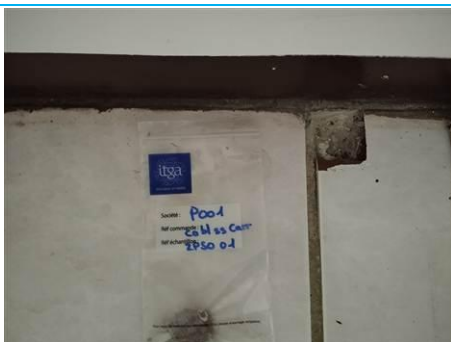
Matériaux : ZPSO 01 - Colle blanche sous carrelage 50x50 blanc  
Prélèvement : P001

| <p>Description : Colle blanche sous carrelage 50x50 blanc<br/>Localisation : Séjour/Salon<br/>Résultat : Absence d'amiante</p> | <p>Localisation : Salle d'eau<br/>Résultat : Absence d'amiante</p> |

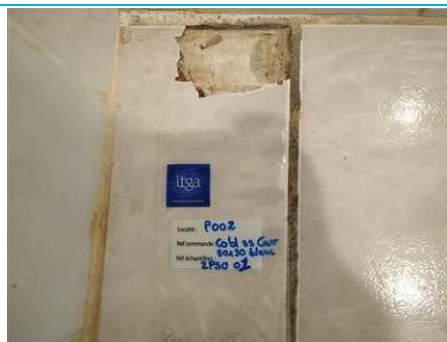
Matériaux : ZPSO 01 - Colle blanche sous carrelage 50x50 blanc  
Prélèvement : P002  
Description : Colle blanche sous carrelage 50x50 blanc

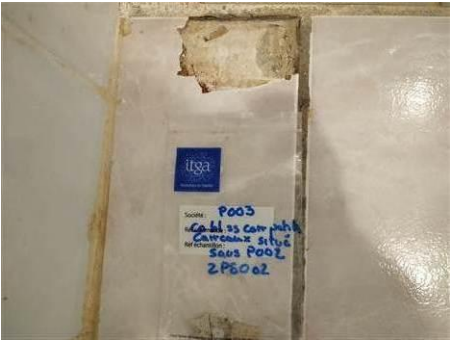
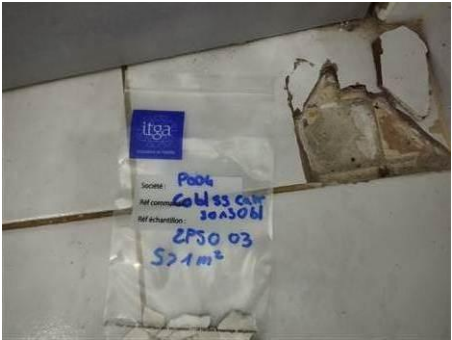
| <p>Matériaux : ZPSO 02 - Colle blanche sous carrelage 5x5<br/>Prélèvement : P003<br/>Description : Colle blanche sous carrelage 5x5 situé sous le prélèvement P002<br/>Localisation : Salle d'eau<br/>Résultat : Absence d'amiante</p> | <p>Matériaux : ZPSO 03 - Colle blanche sous carrelage blanc 30x30<br/>Prélèvement : P004<br/>Description : Colle blanche sous carrelage blanc 30x30<br/>Localisation : Wc<br/>Résultat : Absence d'amiante</p> |

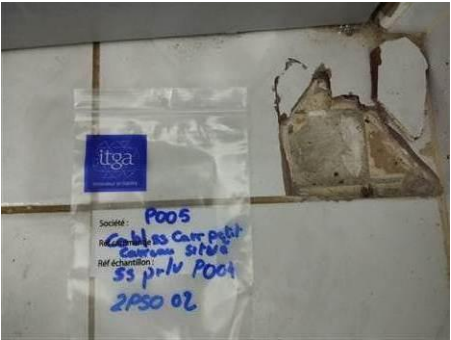
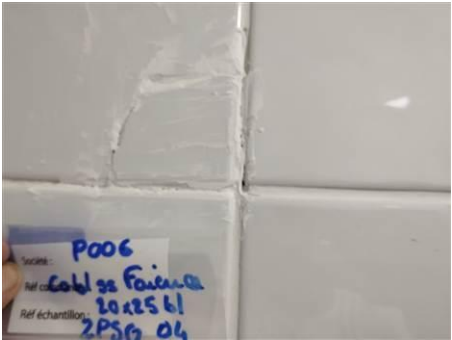
| <p>Matériaux : ZPSO 02 - Colle blanche sous carrelage<br/>Prélèvement : P005<br/>Description : Colle blanche sous carrelage 5x5 situé sous le prélèvement P004<br/>Localisation : Wc<br/>Résultat : Absence d'amiante</p> | <p>Matériaux : ZPSO 04 - Colle blanche sous faïence 25x25 blanche<br/>Prélèvement : P006<br/>Description : Colle blanche sous faïence 25x25 blanche<br/>Localisation : Wc<br/>Résultat : Absence d'amiante</p> |

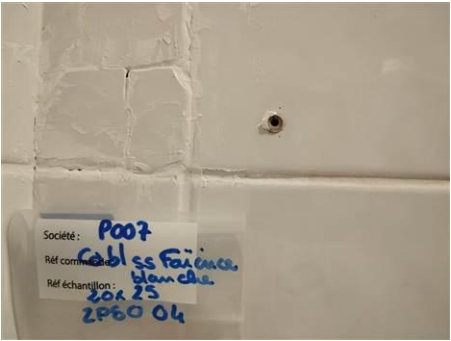
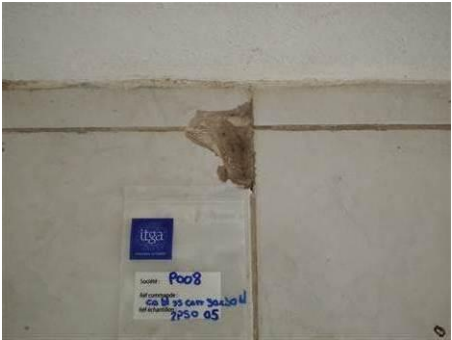
| <p>Matériaux : ZPSO 04 - Colle blanche sous faïence 25x25 blanche<br/>Prélèvement : P007<br/>Description : Colle blanche sous faïence 25x25 blanche<br/>Localisation : Salle d'eau<br/>Résultat : Absence d'amiante</p> | <p>Matériaux : ZPSO 05 - Colle blanche sous carrelage blanc 30x30<br/>Prélèvement : P008<br/>Description : Colle blanche sous carrelage blanc 30x30<br/>Localisation : Chambre 1<br/>Résultat : Absence d'amiante</p> |

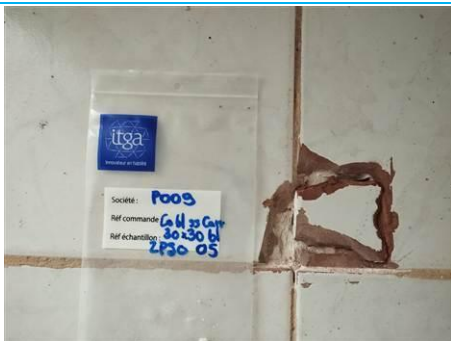
Matériaux : ZPSO 05 - Colle blanche sous carrelage blanc 30x30  
Prélèvement : P009  
Description : Colle blanche sous carrelage blanc 30x30  
Localisation : Chambre 1  
Résultat : Absence d'amiante

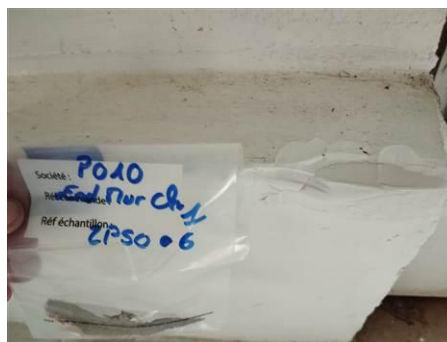
Matériaux : ZPSO 06 - Enduit de mur avec peinture  
Prélèvement : P010  
Description : Enduit de mur avec peinture  
Localisation : Chambre 2  
Résultat : Absence d'amiante

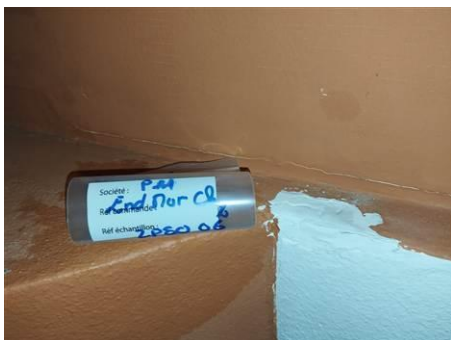
Matériaux : ZPSO 06 - Enduit de mur avec peinture  
Prélèvement : P011  
Description : Enduit de mur avec peinture  
Localisation : Chambre 2  
Résultat : Absence d'amiante

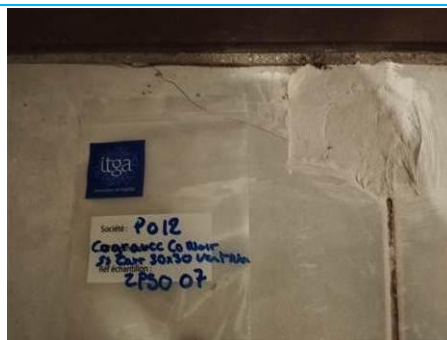
Matériaux : ZPSO 07 - Colle grise avec traces de colle noire sous carrelage 30x30 vert  
Prélèvement : P012  
Description : Colle grise avec traces de colle noire sous carrelage 30x30 vert  
Localisation : Cuisine  
Résultat : **Présence d'amiante**

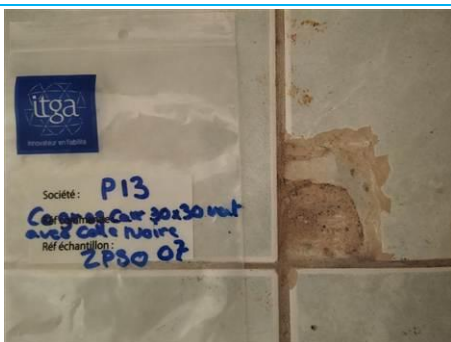
Matériaux : ZPSO 07 - Colle grise avec traces de colle noire sous carrelage 30x30 vert  
Prélèvement : P013  
Description : Colle grise avec traces de colle noire sous carrelage 30x30 vert  
Localisation : Cellier  
Résultat : **Présence d'amiante**

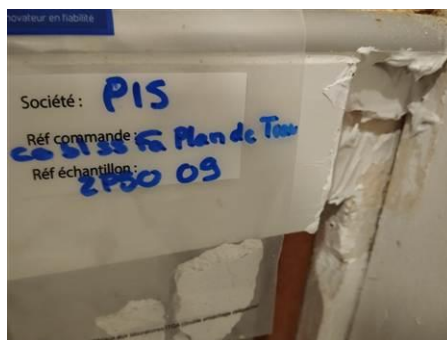
Matériaux : ZPSO 09 - Colle blanche sous faïence blanche  
Prélèvement : P015  
Description : Colle blanche sous faïence blanche  
Localisation : Cuisine  
Résultat : Absence d'amiante

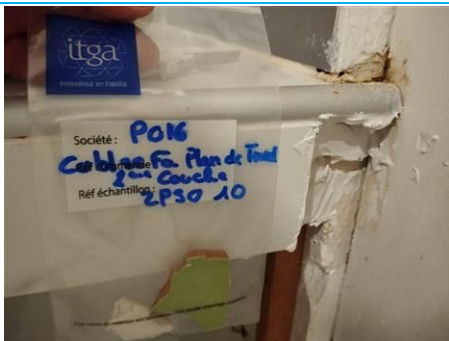
Matériaux : ZPSO 10 - Colle blanche sous faïence verte  
Prélèvement : P016  
Description : Colle blanche sous faïence verte situé sous la colle de faïence P015  
Localisation : Rdc - Cuisine  
Résultat : Absence d'amiante

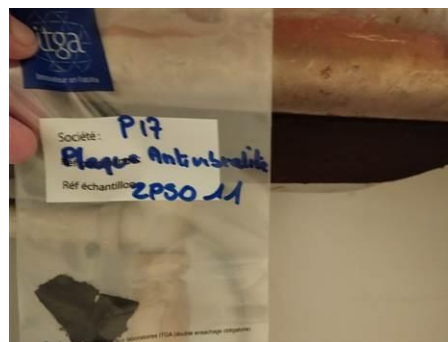
Matériaux : ZPSO 11 - Plaques souples bitumineuses anti-vibratiles  
Prélèvement : P017  
Description : Plaques souples bitumineuses anti-vibratiles  
Localisation : Cuisine  
Résultat : Absence d'amiante

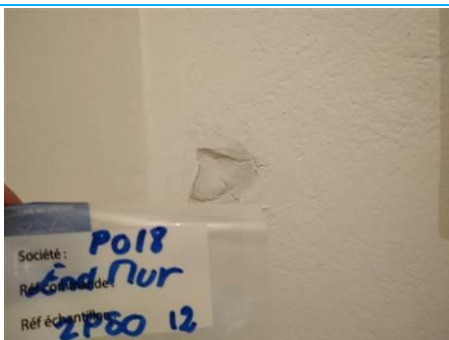
Matériaux : ZPSO 12 - Enduit de mur avec peinture  
Prélèvement : P018  
Description : Enduit de mur avec peinture  
Localisation : Cellier  
Résultat : Absence d'amiante

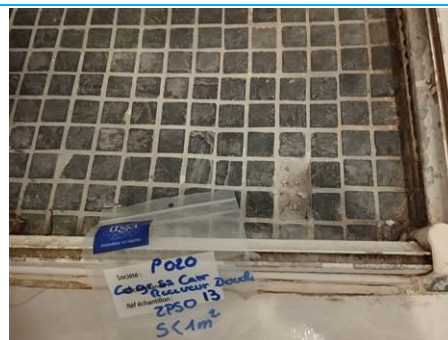
Matériaux : ZPSO 13 - Colle grise sous carrelage 2x2  
Prélèvement : P020  
Description : Colle grise sous carrelage 2x2 (S > 1m²)  
Localisation : Salle d'eau  
Résultat : Absence d'amiante

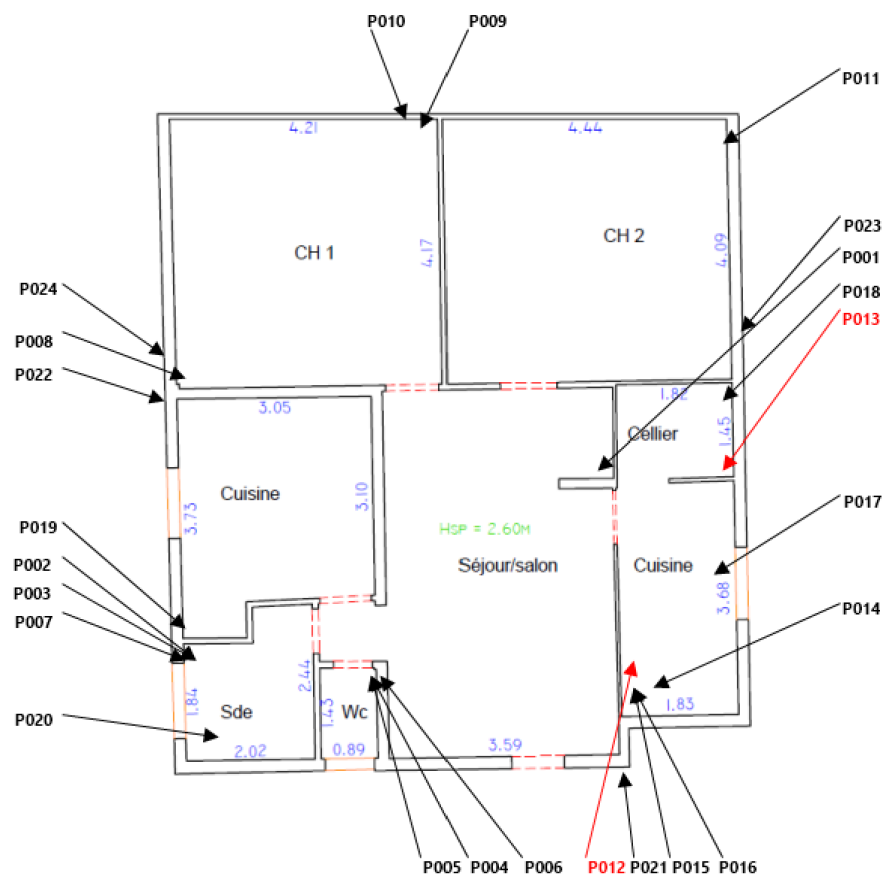
## Plan de repérage des prélèvements contenant de l'amiante suite aux analyses en laboratoire

↘ : Prélèvement avec absence d'amiante après analyse au laboratoire - ↘ : Prélèvement avec présence d'amiante après analyse au laboratoire

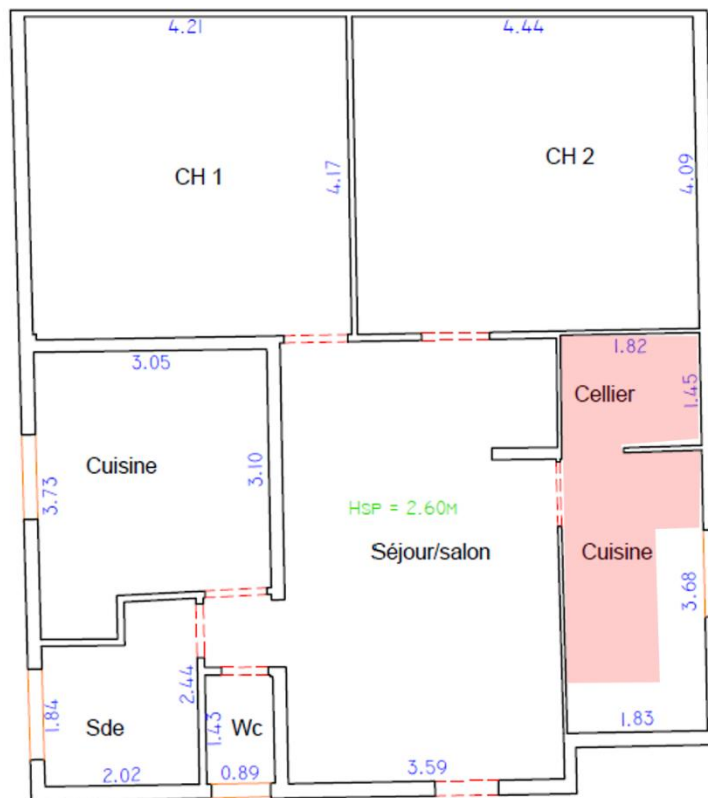
## Cartographie de l'étendue des matériaux et produits contenant de l'amiante

| ZPSO – Description - Localisation | Légende | Repère | AMIANTE | Quantité estimée |
|---|---|---|---|---|
| ZPSO 07 - Colle grise avec traces de colle noire sous carrelage 30x30 vert | | P012; P013 | Présence d'amiante (Après analyse en laboratoire) | 12m² |

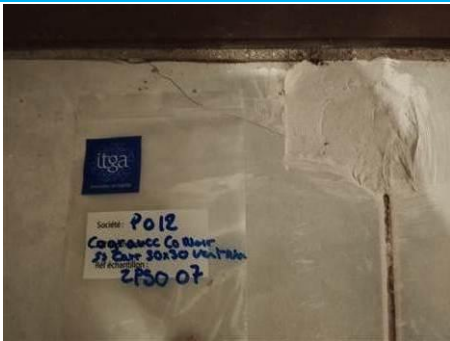
| Composant | Localisation | Conclusion (justification) | Photo |
|---|---|---|---|
| Colle grise avec traces de colle noire sous carrelage 30x30 vert | Cuisine | Présence d'amiante (Après analyse en laboratoire) | |

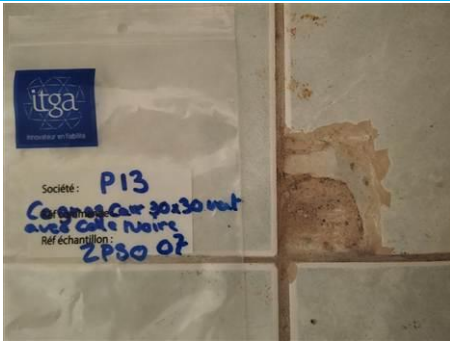
| Composant | Localisation | Conclusion (justification) | Photo |
|---|---|---|---|
| | Cellier | Présence d'amiante (Après analyse en laboratoire) | |

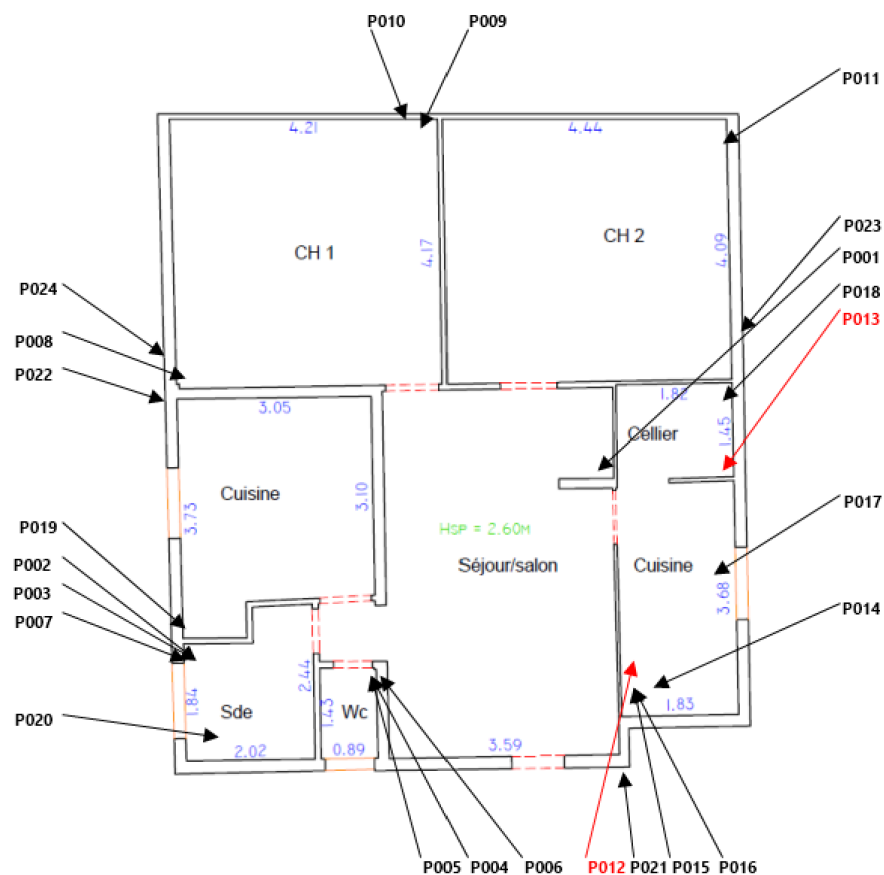
↙ : Prélèvement avec absence d'amiante après analyse au laboratoire - ↘ : Prélèvement avec présence d'amiante après analyse au laboratoire

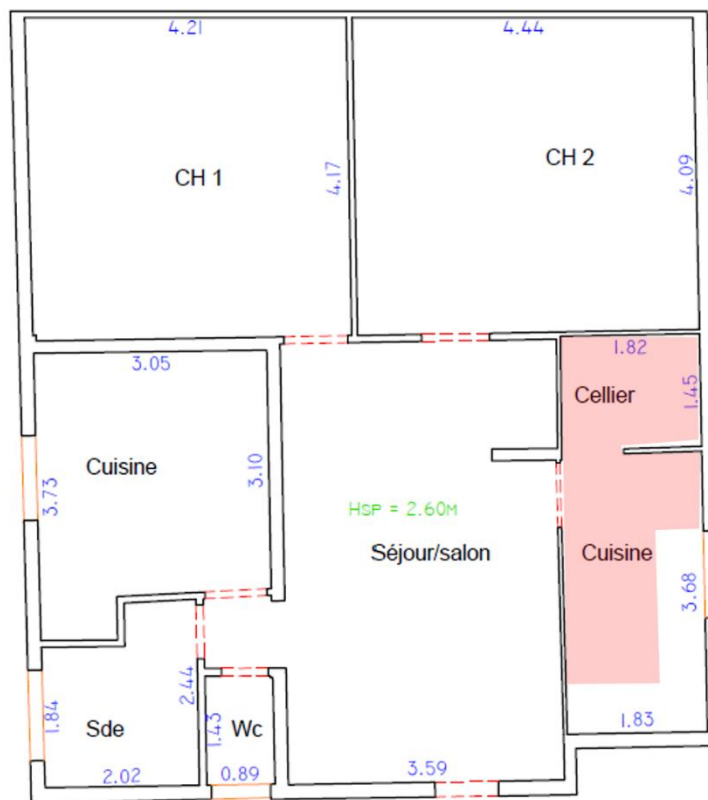
## Cartographie de l'étendue des matériaux et produits contenant de l'amiante

| ZPSO – Description - Localisation | Légende | Repère | AMIANTE | Quantité estimée |
|---|---|---|---|---|
| ZPSO 07 - Colle grise avec traces de colle noire sous carrelage 30x30 vert | | P012; P013 | Présence d'amiante (Après analyse en laboratoire) | 12m <sup>2</sup> |
