# Rapport de mission de repérage des matériaux et produits contenant de l'amiante avant réalisation de travaux

Maison du gardien  
Maison de l'Education  
Chemin Sadecki  
97300 CAYENNE

**Référence du dossier :** 2025-0622

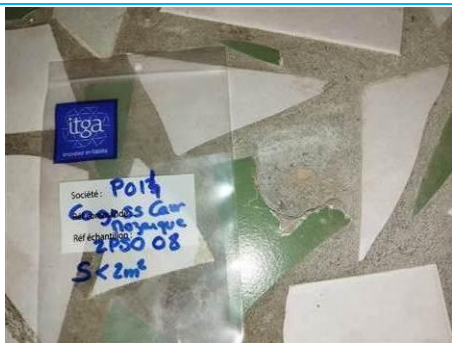
Matériaux : ZPSO 08 - Colle grise sous carrelage mosaïque  
 Prélèvement : P014  
 Description : Colle grise sous carrelage mosaïque (S<2m²)  
 Localisation : Cuisine  
 Résultat : Absence d'amiante

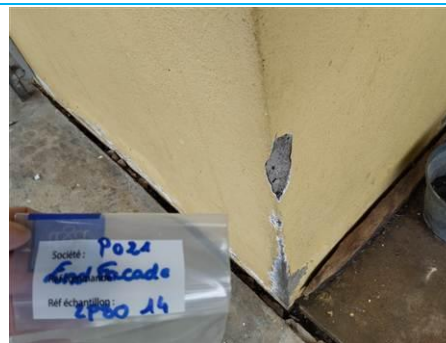
Matériaux : ZPSO 14 - Enduit de façade  
 Prélèvement : P021  
 Description : Enduit de façade  
 Localisation : Extérieur  
 Résultat : Absence d'amiante

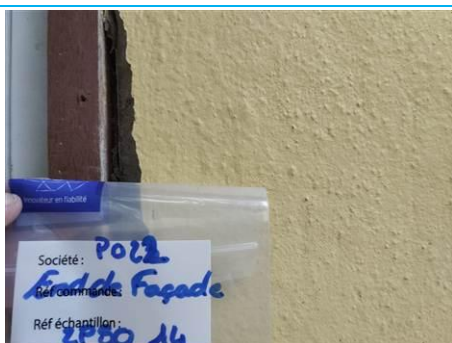
Matériaux : ZPSO 14 - Enduit de façade  
 Prélèvement : P022  
 Description : Enduit de façade  
 Localisation : Extérieur  
 Résultat : Absence d'amiante

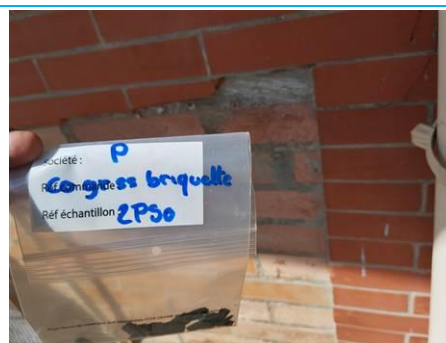
Matériaux : ZPSO 15 - Colle grise sous parement brique  
 Prélèvement : P023  
 Description : Colle grise sous parement brique  
 Localisation : Extérieur  
 Résultat : Absence d'amiante

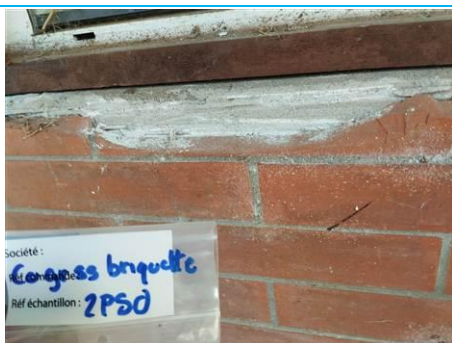
Matériaux : ZPSO 15 - Colle grise sous parement brique  
 Prélèvement : P024  
 Description : Colle grise sous parement brique  
 Localisation : Extérieur  
 Résultat : Absence d'amiante

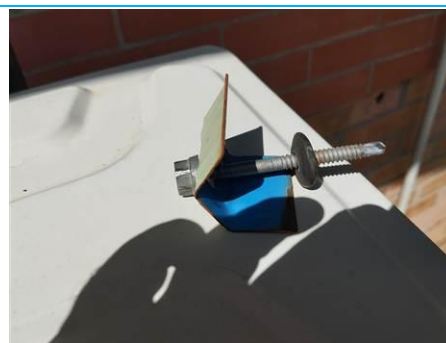
Matériaux : ZPSO 16 - Joint de trident  
 Prélèvement :  
 Description : Joint de trident souple  
 Localisation : Extérieur  
 Résultat : Absence d'amiante

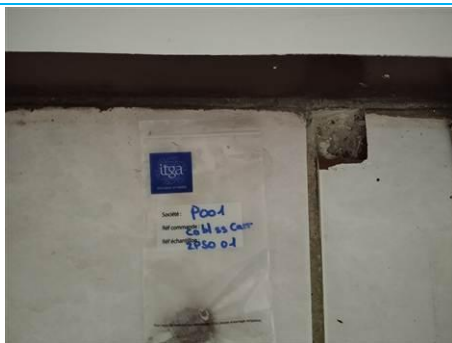
Matériaux : ZPSO 01 - Colle blanche sous carrelage 50x50 blanc  
Prélèvement : P001  
Description : Colle blanche sous carrelage 50x50 blanc  
Localisation : Séjour/Salon  
Résultat : Absence d'amiante

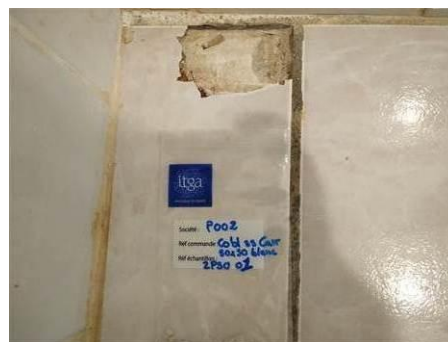
Matériaux : ZPSO 01 - Colle blanche sous carrelage 50x50 blanc  
Prélèvement : P002  
Description : Colle blanche sous carrelage 50x50 blanc  
Localisation : Salle d'eau  
Résultat : Absence d'amiante

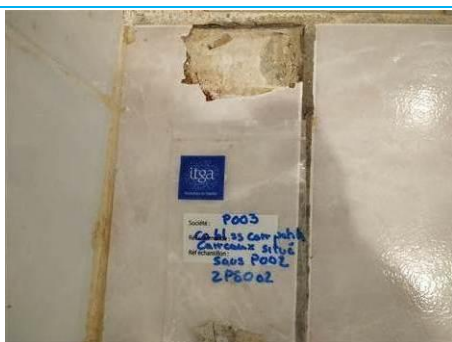
Matériaux : ZPSO 02 - Colle blanche sous carrelage 5x5  
Prélèvement : P003  
Description : Colle blanche sous carrelage 5x5 situé sous le prélèvement P002  
Localisation : Salle d'eau  
Résultat : Absence d'amiante

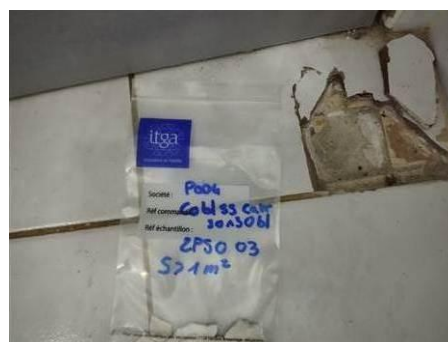
Matériaux : ZPSO 03 - Colle blanche sous carrelage blanc 30x30  
Prélèvement : P004  
Description : Colle blanche sous carrelage blanc 30x30  
Localisation : Wc  
Résultat : Absence d'amiante

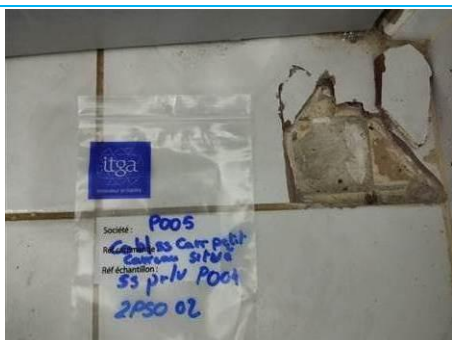
Matériaux : ZPSO 02 - Colle blanche sous carrelage  
Prélèvement : P005  
Description : Colle blanche sous carrelage 5x5 situé sous le prélèvement P004  
Localisation : Wc  
Résultat : Absence d'amiante

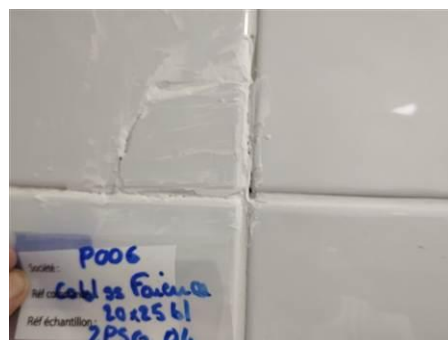
Matériaux : ZPSO 04 - Colle blanche sous faïence 25x25 blanche  
Prélèvement : P006  
Description : Colle blanche sous faïence 25x25 blanche  
Localisation : Wc  
Résultat : Absence d'amiante

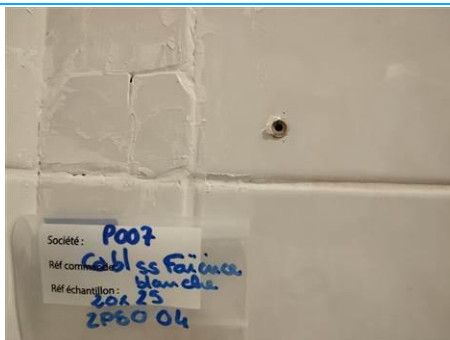
Matériaux : ZPSO 04 - Colle blanche sous faïence 25x25 blanche  
Prélèvement : P007  
Description : Colle blanche sous faïence 25x25 blanche  
Localisation : Salle d'eau  
Résultat : Absence d'amiante

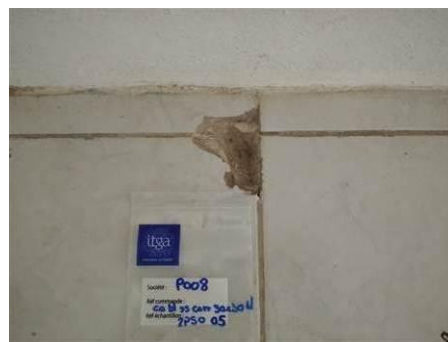
Matériaux : ZPSO 05 - Colle blanche sous carrelage blanc 30x30  
Prélèvement : P008  
Description : Colle blanche sous carrelage blanc 30x30  
Localisation : Chambre 1  
Résultat : Absence d'amiante

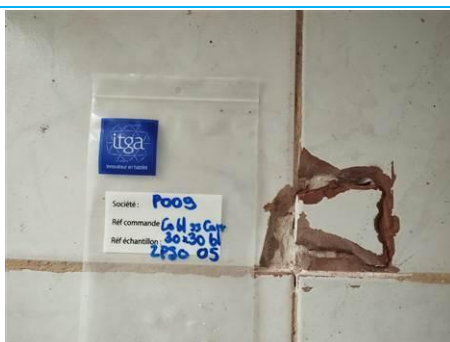
Matériaux : ZPSO 05 - Colle blanche sous carrelage blanc 30x30  
Prélèvement : P009  
Description : Colle blanche sous carrelage blanc 30x30  
Localisation : Chambre 1  
Résultat : Absence d'amiante

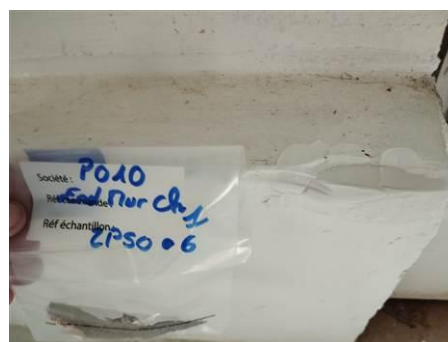
Matériaux : ZPSO 06 - Enduit de mur avec peinture  
Prélèvement : P010  
Description : Enduit de mur avec peinture  
Localisation : Chambre 2  
Résultat : Absence d'amiante

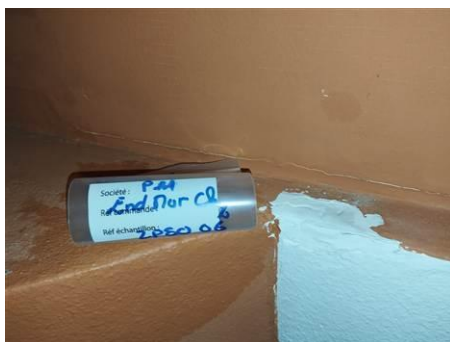
Matériaux : ZPSO 06 - Enduit de mur avec peinture  
Prélèvement : P011  
Description : Enduit de mur avec peinture  
Localisation : Chambre 2  
Résultat : Absence d'amiante

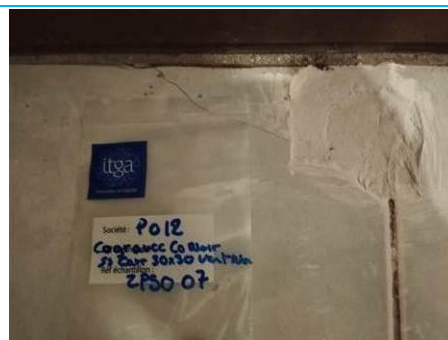
| Niveau | Local | Matériau ou produit |
|---|---|---|
| Rdc | Cuisine | Colle grise avec traces de colle noire sous carrelage 30x30 vert |

Matériaux : ZPSO 07 - Colle grise avec traces de colle noire sous carrelage 30x30 vert  
Prélèvement : P012  
Description : Colle grise avec traces de colle noire sous carrelage 30x30 vert  
Localisation : Cuisine  
Résultat : **Présence d'amiante**

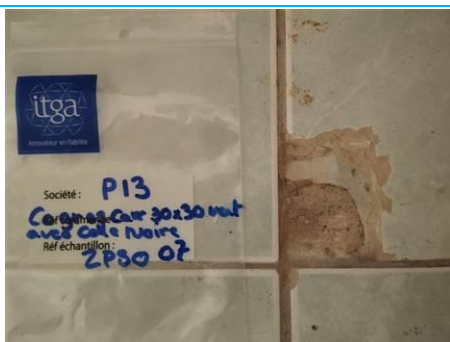
| Niveau | Local | Matériau ou produit |
|---|---|---|
| Rdc | Cuisine | Colle grise avec traces de colle noire sous carrelage 30x30 vert |

Matériaux : ZPSO 07 - Colle grise avec traces de colle noire sous carrelage 30x30 vert  
 Prélèvement : P013  
 Description : Colle grise avec traces de colle noire sous carrelage 30x30 vert  
 Localisation : Cellier  
 Résultat : **Présence d'amiante**

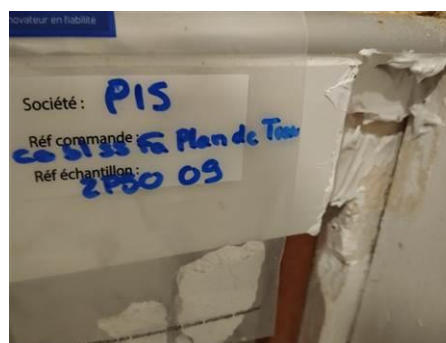
Matériaux : ZPSO 09 - Colle blanche sous faïence blanche  
 Prélèvement : P015  
 Description : Colle blanche sous faïence blanche  
 Localisation : Cuisine  
 Résultat : Absence d'amiante

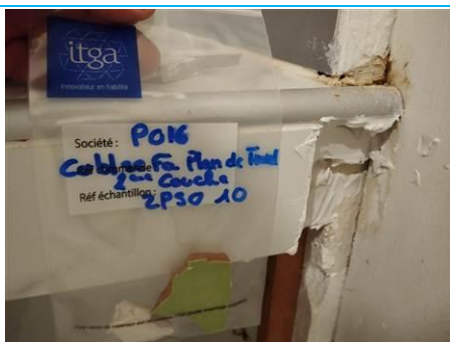
Matériaux : ZPSO 10 - Colle blanche sous faïence verte  
 Prélèvement : P016  
 Description : Colle blanche sous faïence verte situé sous la colle de faïence P015  
 Localisation : Rdc - Cuisine  
 Résultat : Absence d'amiante

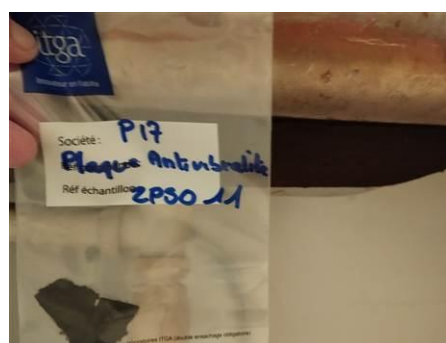
Matériaux : ZPSO 11 - Plaques souples bitumineuses anti-vibratiles  
 Prélèvement : P017  
 Description : Plaques souples bitumineuses anti-vibratiles  
 Localisation : Cuisine  
 Résultat : Absence d'amiante

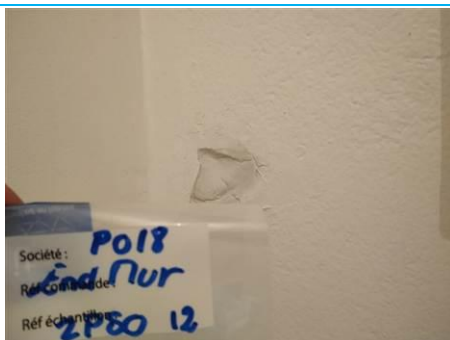
Matériaux : ZPSO 12 - Enduit de mur avec peinture  
 Prélèvement : P018  
 Description : Enduit de mur avec peinture  
 Localisation : Cellier  
 Résultat : Absence d'amiante

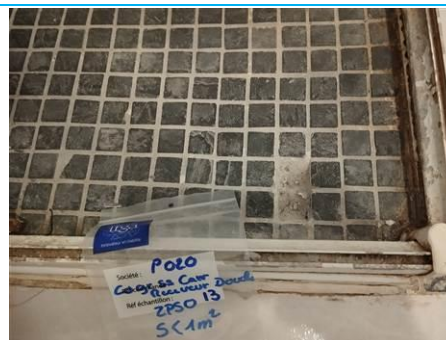
Matériaux : ZPSO 13 - Colle grise sous carrelage 2x2  
 Prélèvement : P020  
 Description : Colle grise sous carrelage 2x2 (S>1m²)  
 Localisation : Salle d'eau  
 Résultat : Absence d'amiante

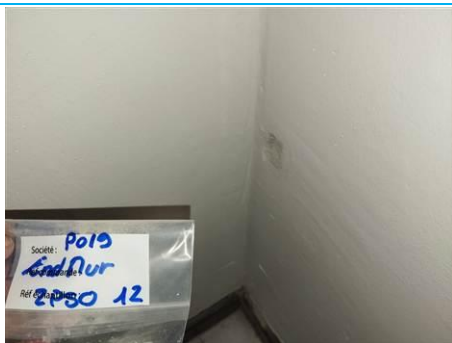
Matériaux : ZPSO 12 - Enduit de mur avec peinture

Prélèvement : P019

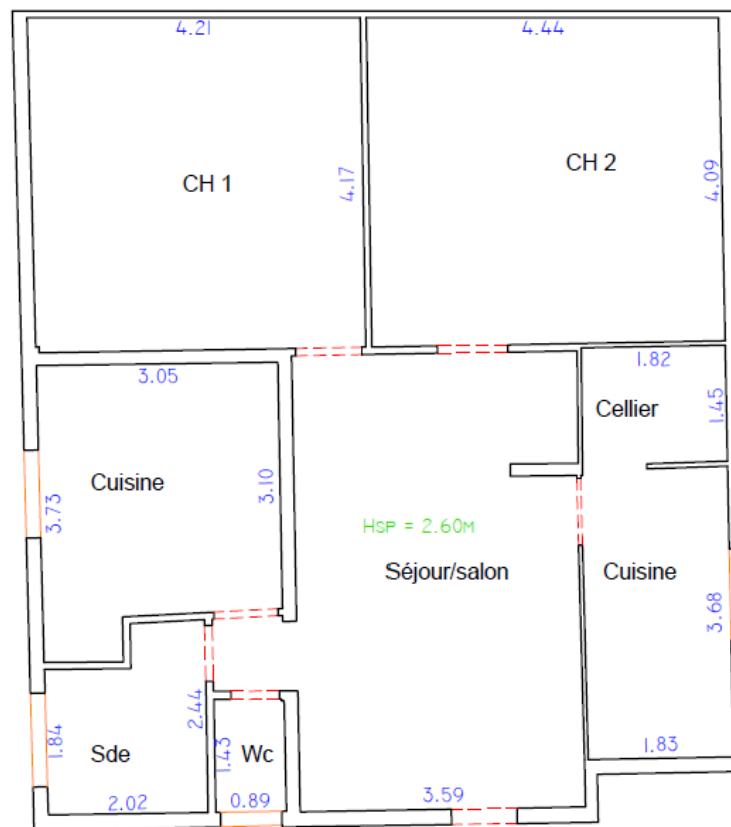
## Plan non fourni par le donneur d'ordre, réalisé par nos soins

Maison du gardien - Maison de l'Education  
Chemin Sadecki - 97300 CAYENNE

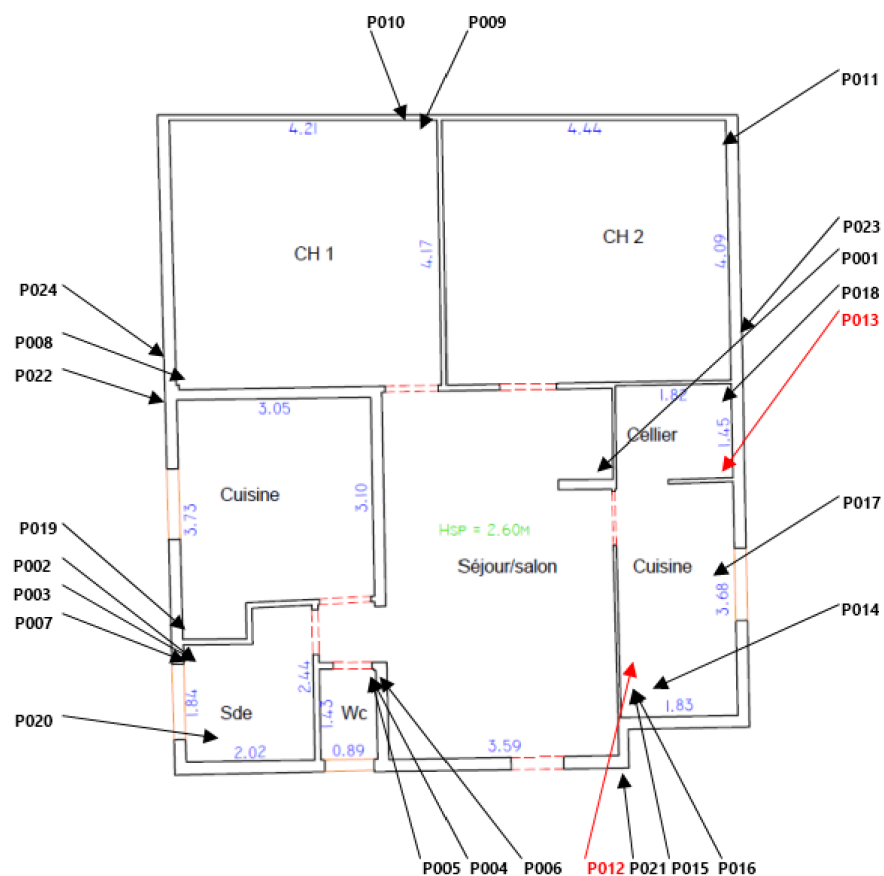
## Plan de repérage des prélèvements contenant de l'amiante suite aux analyses en laboratoire

➡ : Prélèvement avec absence d'amiante après analyse au laboratoire - ➡ : Prélèvement avec présence d'amiante après analyse au laboratoire

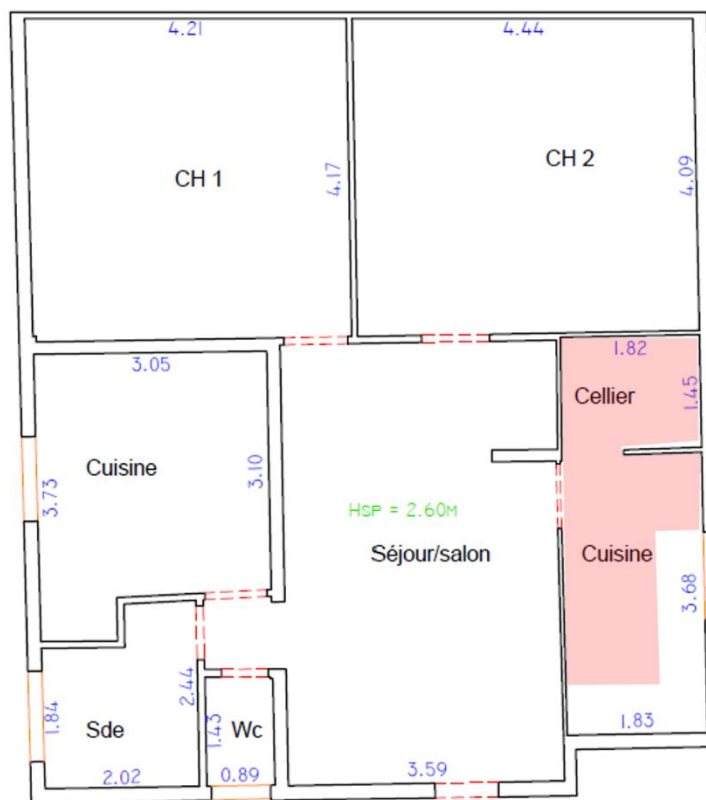
## Cartographie de l'étendue des matériaux et produits contenant de l'amiante

| ZPSO – Description - Localisation | Légende | Repère | AMIANTE | Quantité estimée |
|---|---|---|---|---|
| ZPSO 07 - Colle grise avec traces de colle noire sous carrelage 30x30 vert | | P012; P013 | Présence d'amiante<br>(Après analyse en laboratoire) | 12m <sup>2</sup> |
