# EPF BRETAGNE

Site sis 21 Avenue du Lizeau  
à SAINT-PIERRE-QUIBERON (56)  
Opération : 23-56234-1

## Etude historique, documentaire et de vulnérabilité (INFOS) et estimation des coûts de déconstruction

Rapport

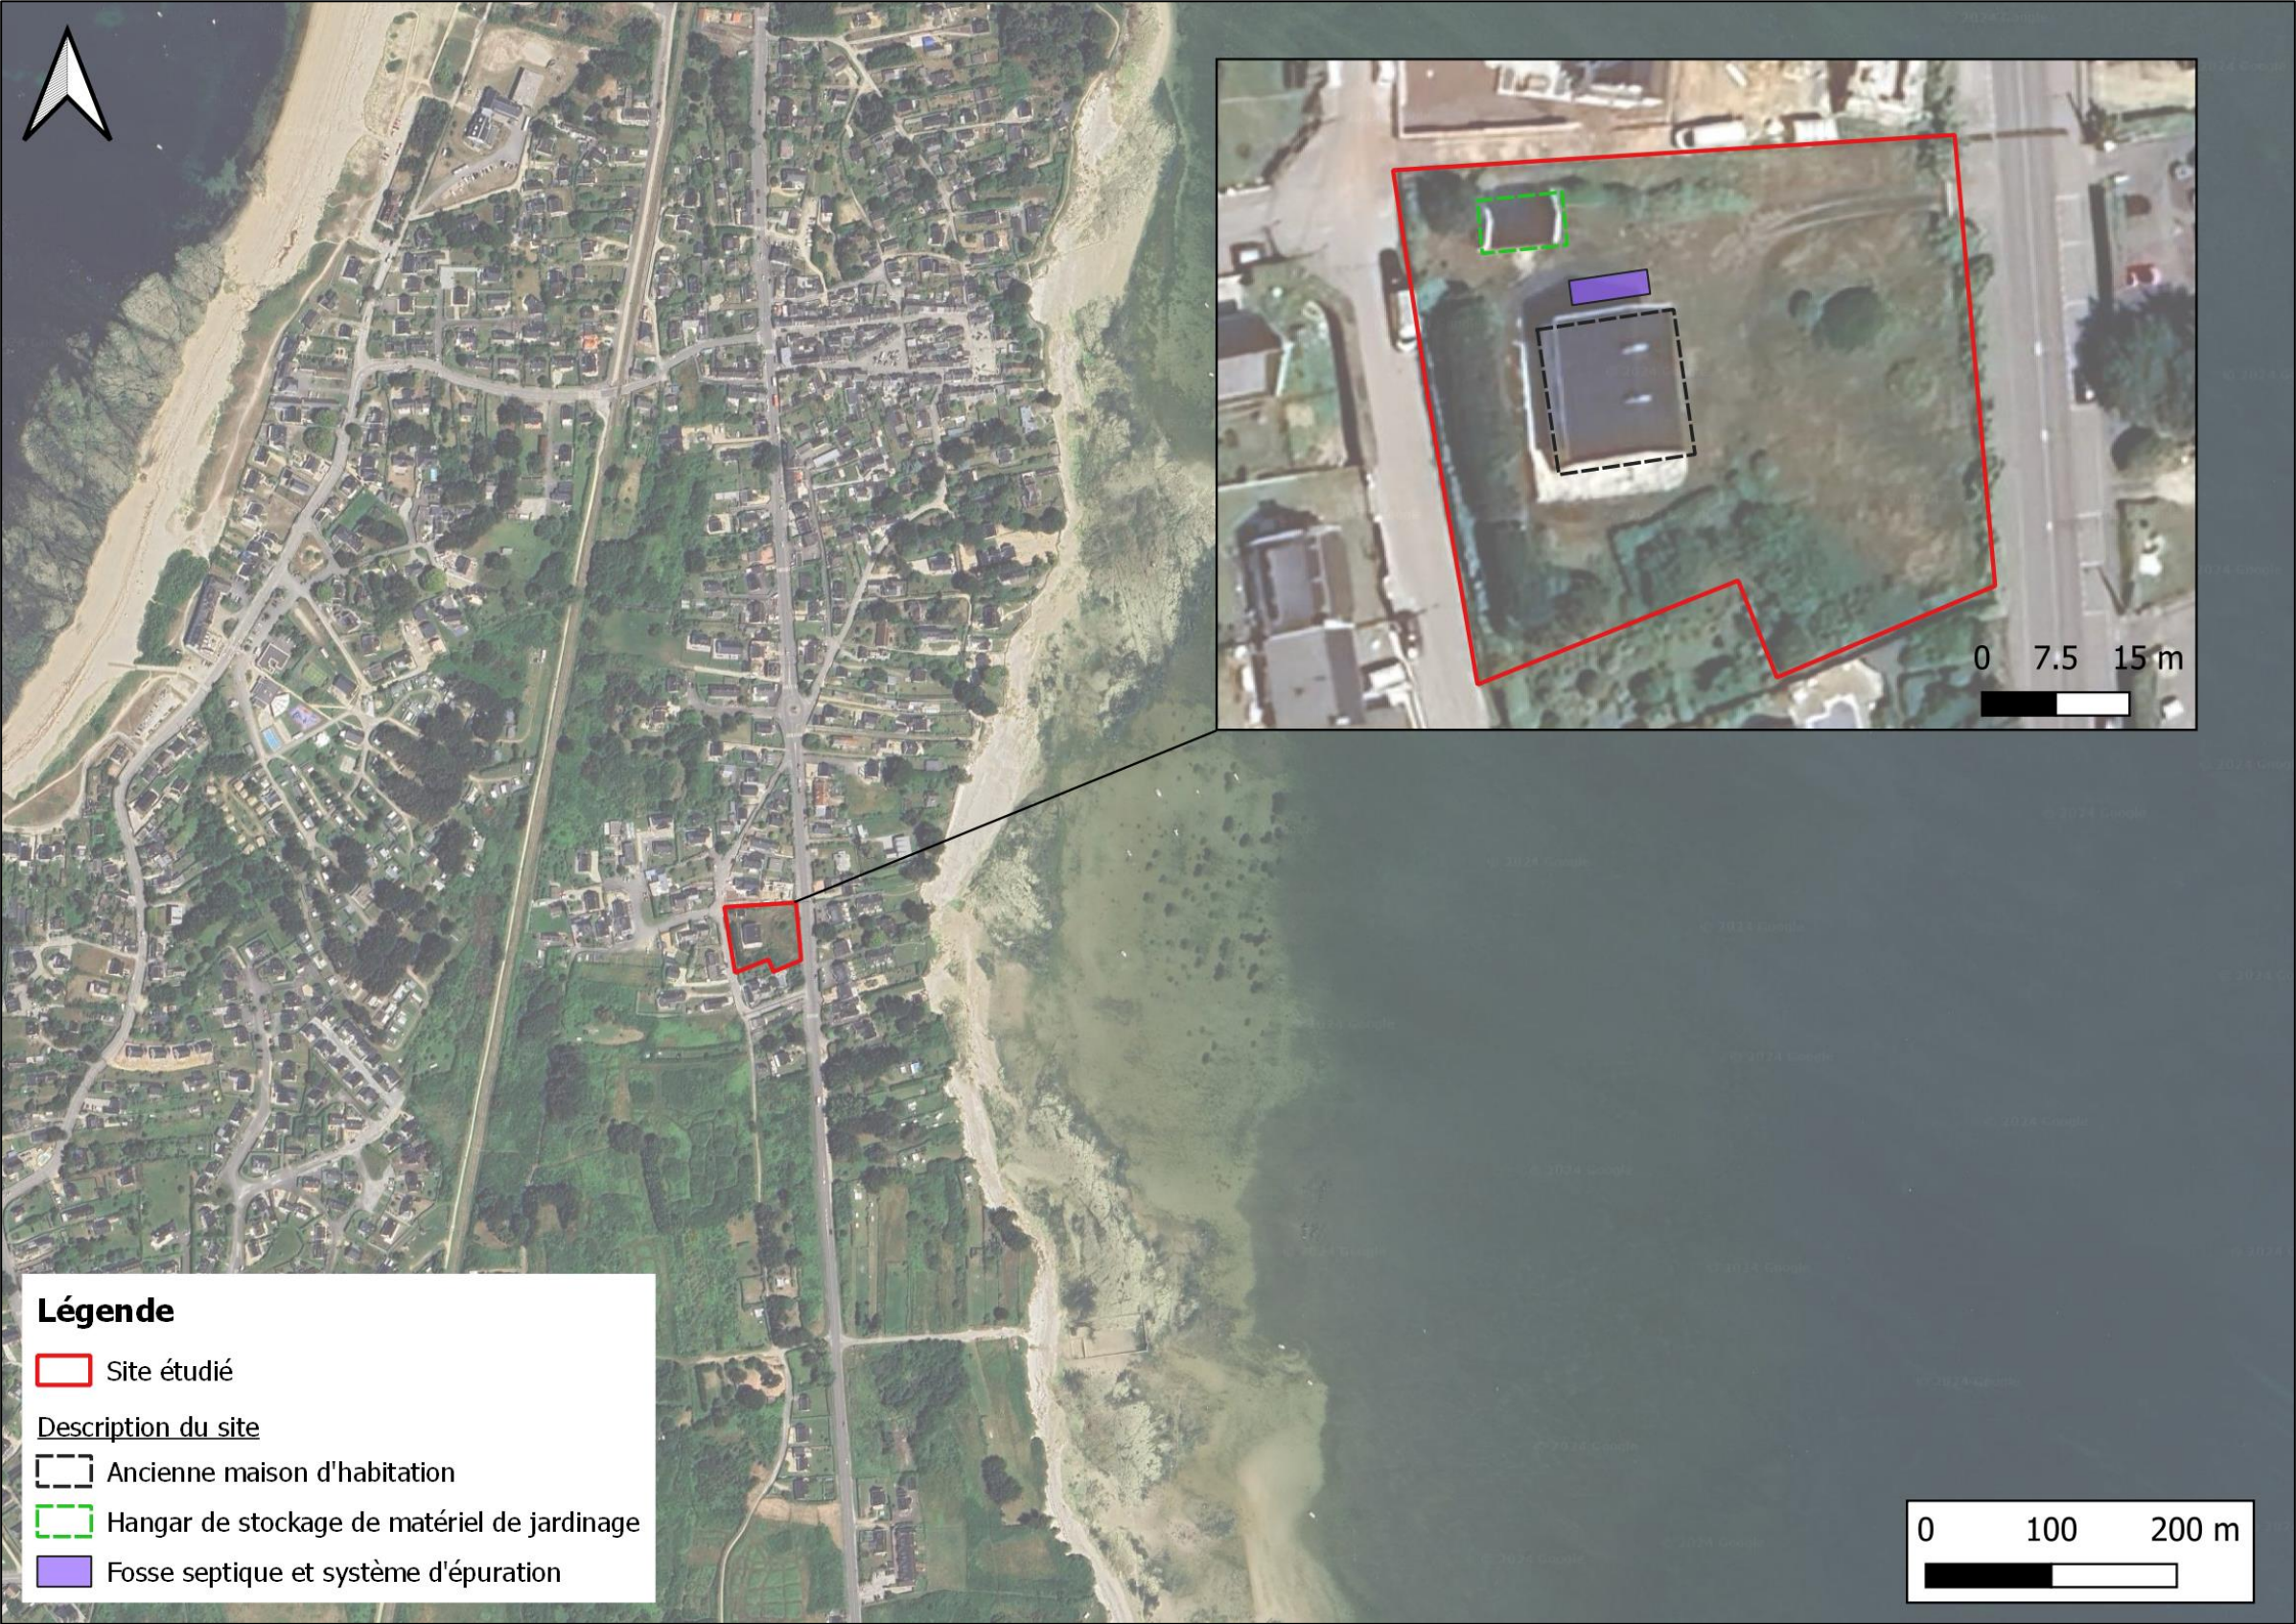
Figure 1 : Localisation et description du site étudié

| RESUME TECHNIQUE / CONCLUSION | |
|---|---|
| Dénomination / Localisation du site | 21 Avenue du Lizeau à Saint-Pierre-Quiberon (56)<br>Parcelles AI 1172 - 1175 - 1176<br>Superficie : 2743 m <sup>2</sup><br>Détail en <b>Figure 1</b> |

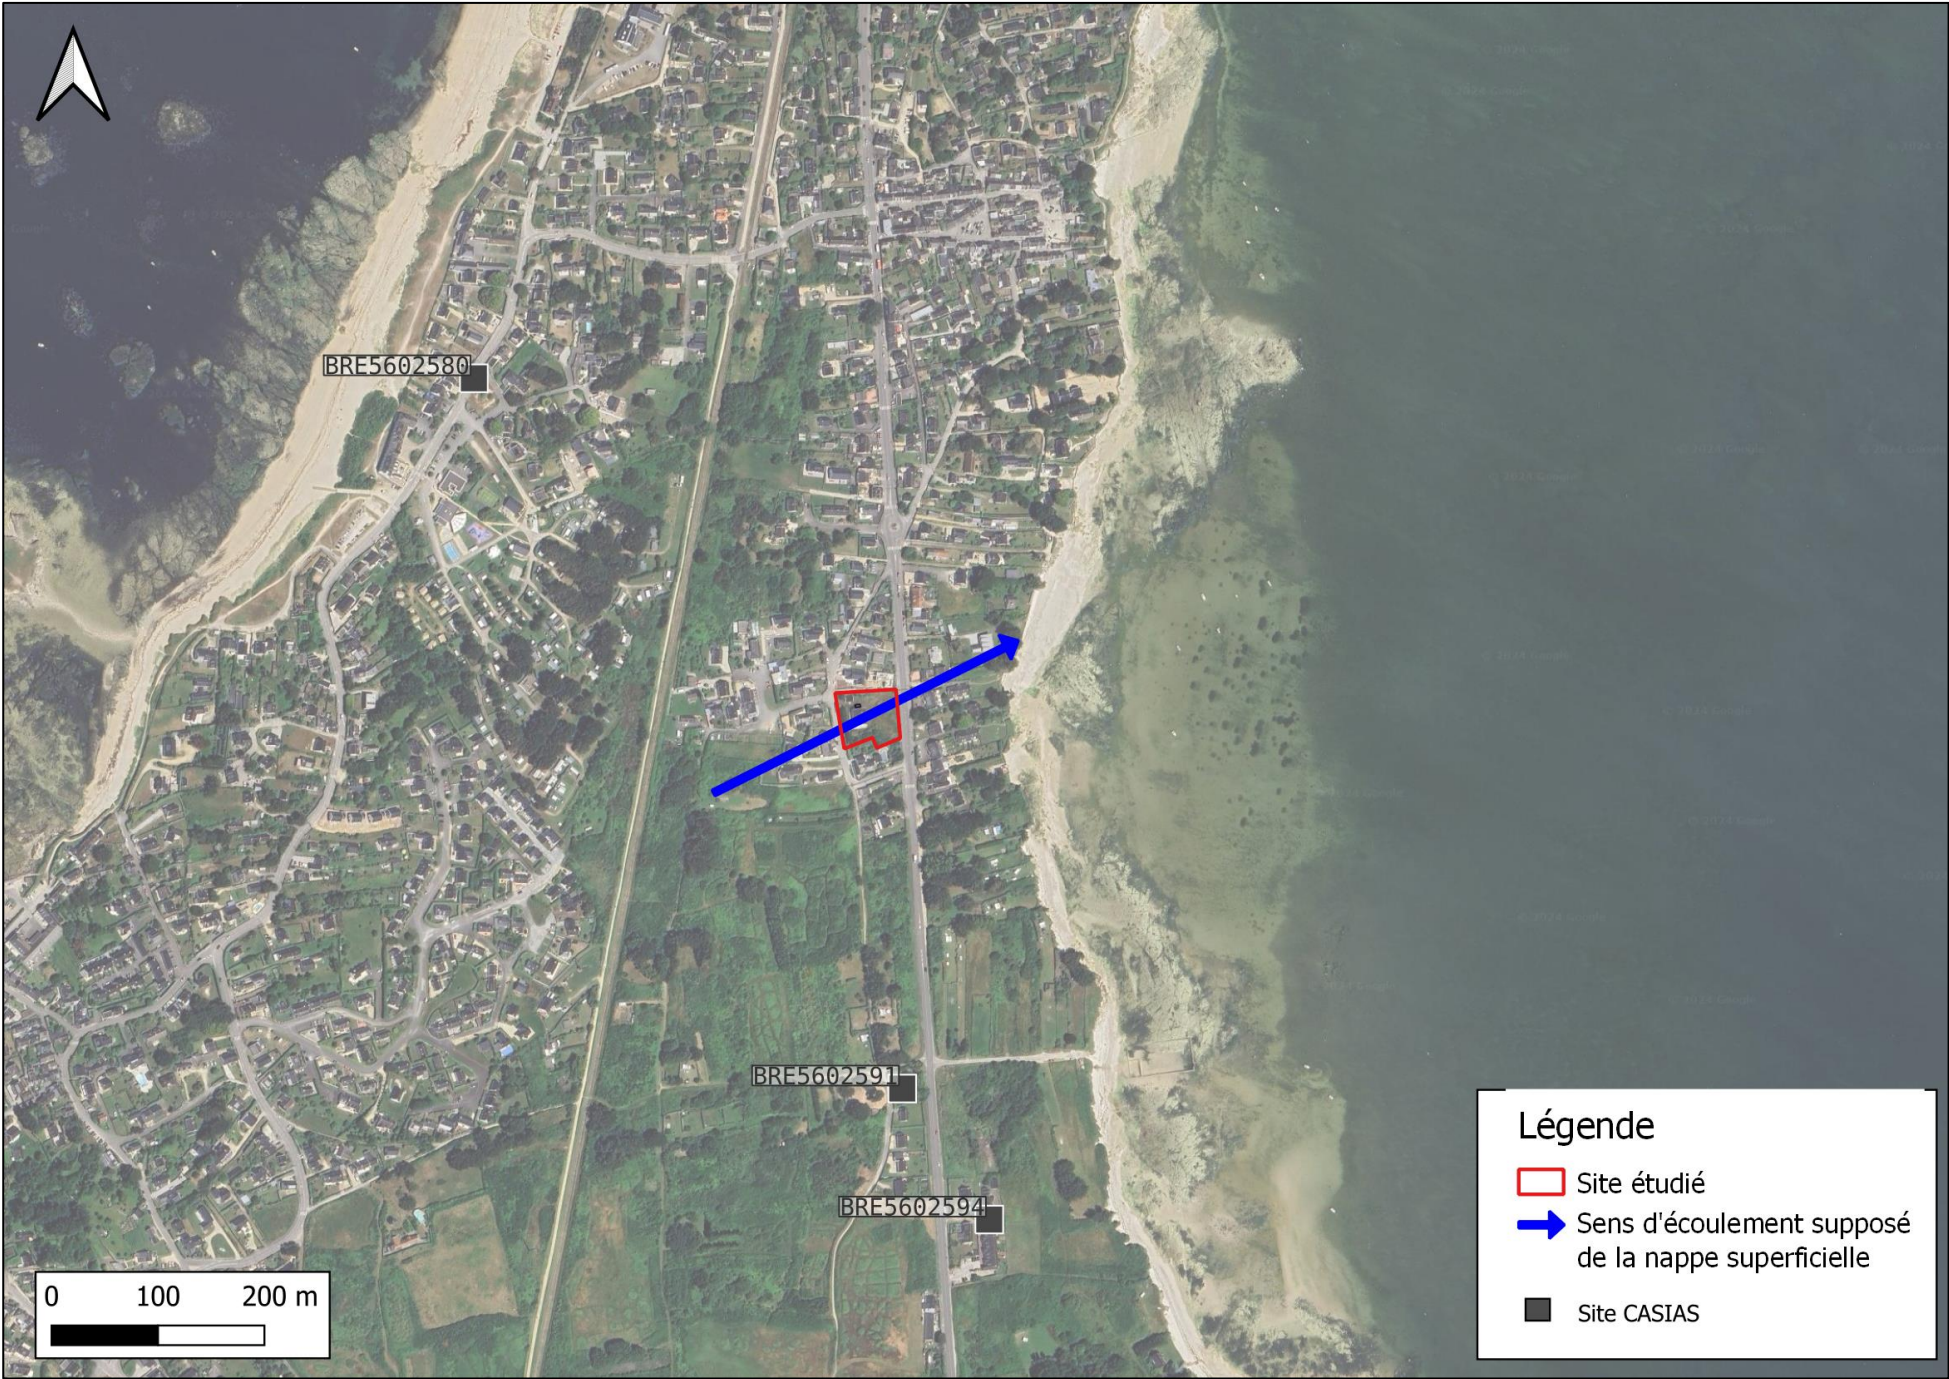
Figure 2 : Localisation du site (avec mention des sites BASOL/BASIAS) hors considération de l'influence de la marée

| BASIAS | ARIA | BASOL | Numéro (BASIAS ou ARIA ou BASOL) sur la Figure 2 | Numéro SSP | Etat d'occupation du site | Activité | Distance et position par rapport au site <sup>1</sup> |
| <input checked="" type="checkbox"/> | <input type="checkbox"/> | <input type="checkbox"/> | BRE5602591 | SSP3817070 | Terminé | LE LEVE, Dépôt de liquides inflammables (DLI) | 330 m au sud du site, en latéral hydrogéologique présumé |
| <input checked="" type="checkbox"/> | <input type="checkbox"/> | <input type="checkbox"/> | BRE5602594 | SSP3817072 | Terminé | LE MAUGUEN, constructions navales | 470 m au sud du site, en latéral hydrogéologique présumé |
| <input checked="" type="checkbox"/> | <input type="checkbox"/> | <input type="checkbox"/> | BRE5602580 | SSP3817061 | Terminé | LAMBLARDY, fabrique de soude et d'iode | 500 m au nord-ouest du site, en latéral hydrogéologique présumé |

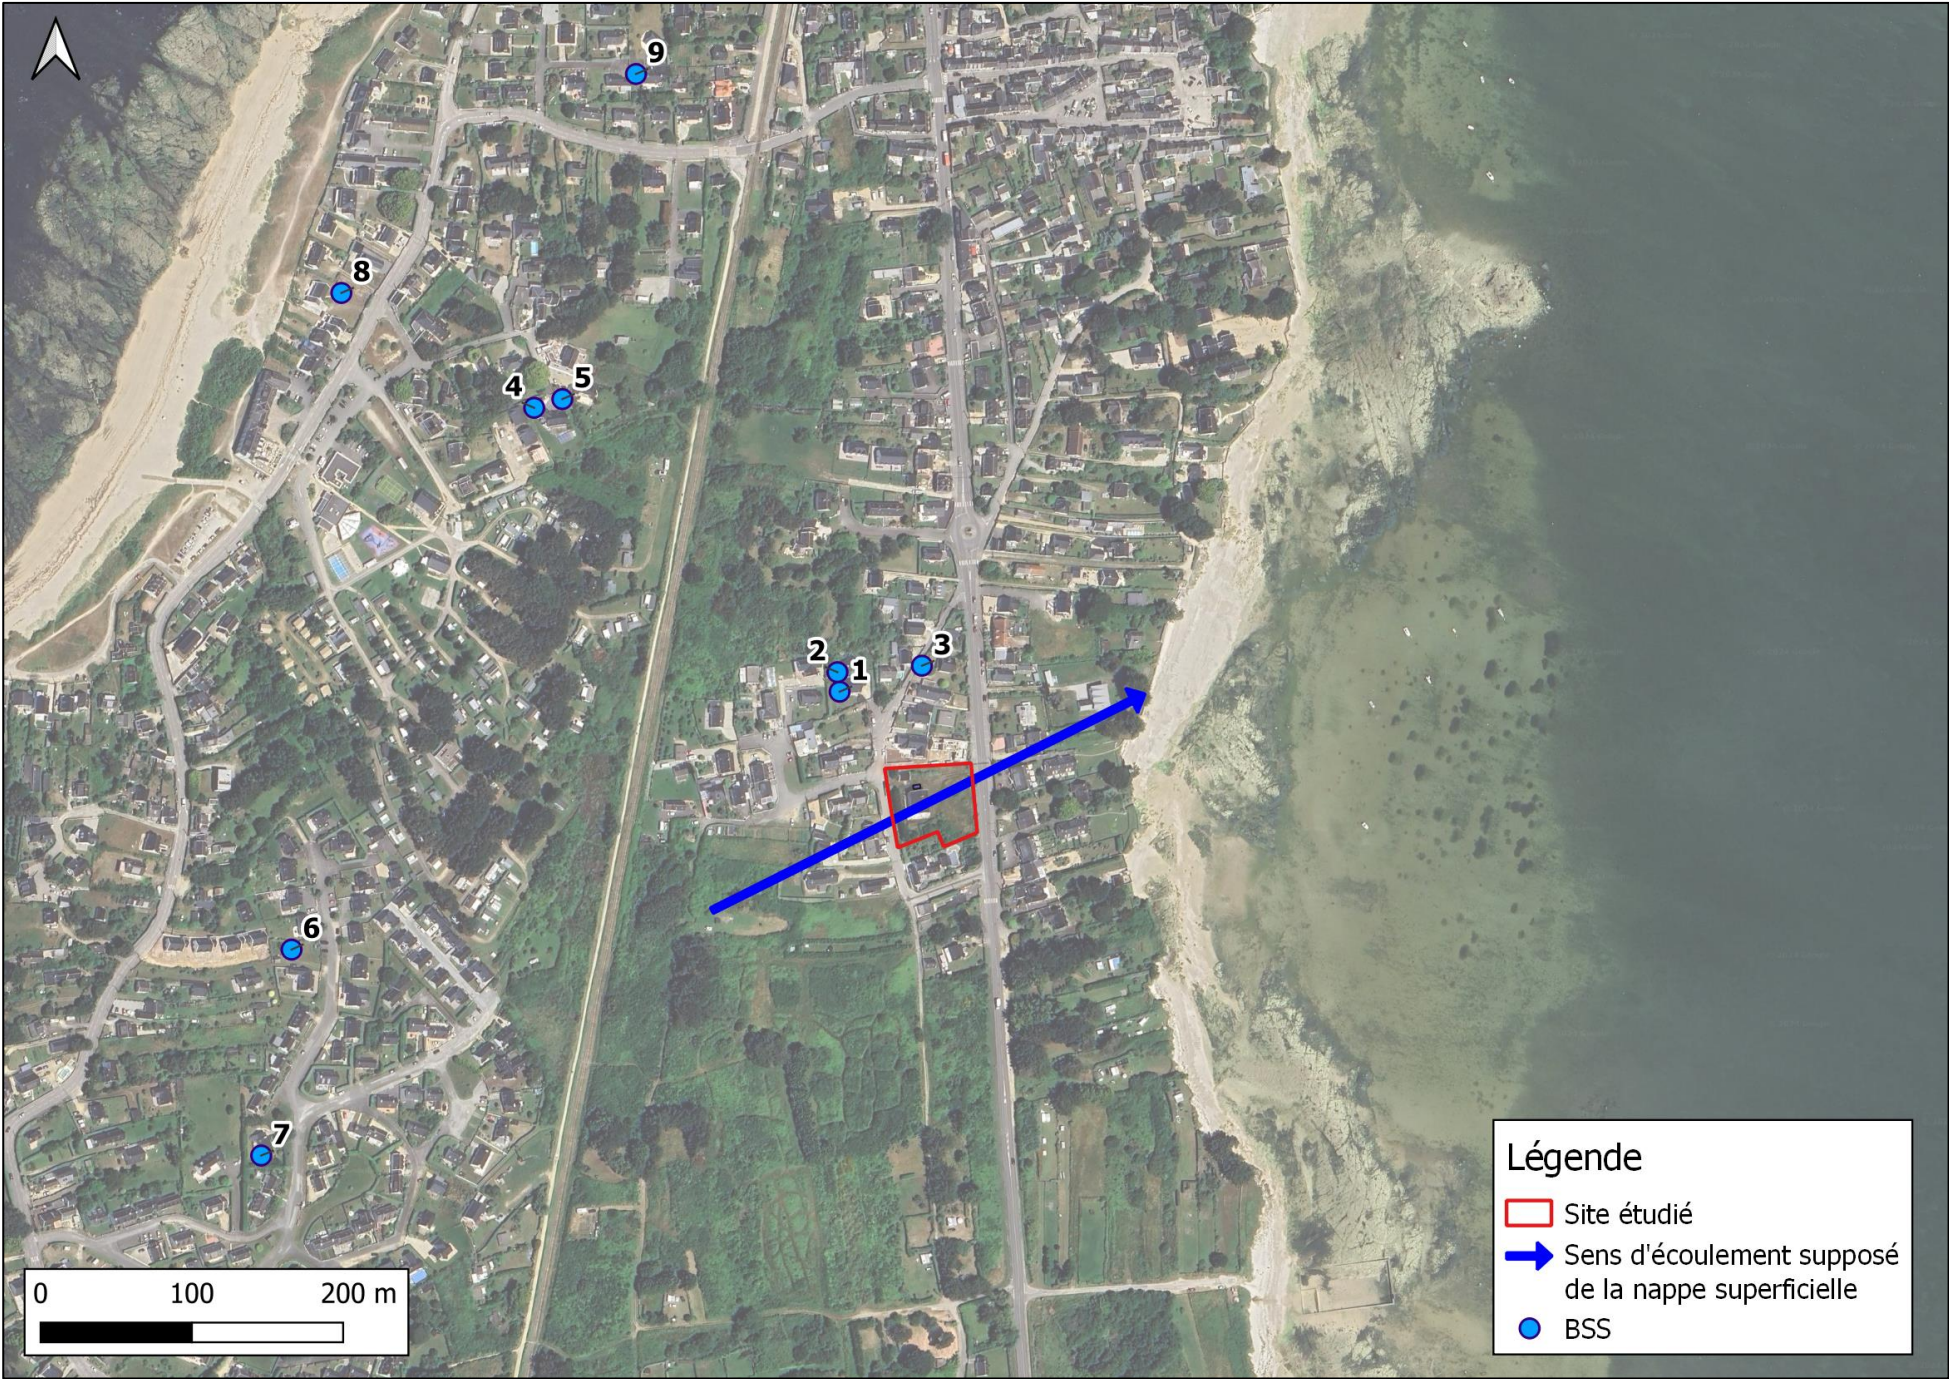
Figure 3 : Contexte environnemental (avec localisation des cibles potentielles) hors considération de l'influence de la marée

| N° sur la figure 6 | Type de captage | Usage | référence du point de prélèvement | Etat | Niveau d'eau / surface et profondeur attendue | Nappe captée | Volume m³/h | Distance et position hydrogéologique par rapport au site¹ |
| 1 | Forage | Géothermie | BSS001DEME | Non renseigné | Profondeur atteinte : 55 m | Nappe profonde | Non renseigné | 80 m au nord du site (latéral hydrogéologique présumé) |
| 2 | Forage | Géothermie | BSS001DEMD | Non renseigné | Profondeur atteinte : 165 m | | Non renseigné | 100 m au nord du site (latéral hydrogéologique présumé) |
| 3 | Forage | Non renseigné | BSS003TZCW | Non renseigné | Profondeur atteinte : 61 m | | Non renseigné | 85 m au nord du site (latéral hydrogéologique présumé) |
| 4 | Forage | Géothermie | BSS001DELM | Non renseigné | Profondeur atteinte : 80 m | | Non renseigné | 360 m au nord-est du site (latéral hydrogéologique présumé) |
| 5 | Forage | Non renseigné | BSS001DELL | Non renseigné | Profondeur atteinte : 52 m | | Non renseigné | 350 m au nord-est du site (latéral hydrogéologique présumé) |
| 6 | Forage | Géothermie | BSS001DELZ | Non renseigné | Profondeur atteinte : 100 m | | Non renseigné | 430 m à l'ouest du site (amont hydrogéologique présumé) |
| 7 | Forage | Aspersion | BSS001DEKC | Exploité | Profondeur atteinte : 50 m | | 2.5 m³/h | 500 m au sud-ouest du site (amont hydrogéologique présumé) |
| 8 | Forage | Aspersion | BSS001DEKF | Exploité | Profondeur atteinte : 59 m | | 1.5 m³/h | 510 m au nord-est du site (latéral hydrogéologique présumé) |
| 9 | Forage | Non renseigné | BSS001DEMT | Non renseigné | Profondeur atteinte : 98 m | | Non renseigné | 520 m au nord-est du site (latéral hydrogéologique présumé) |

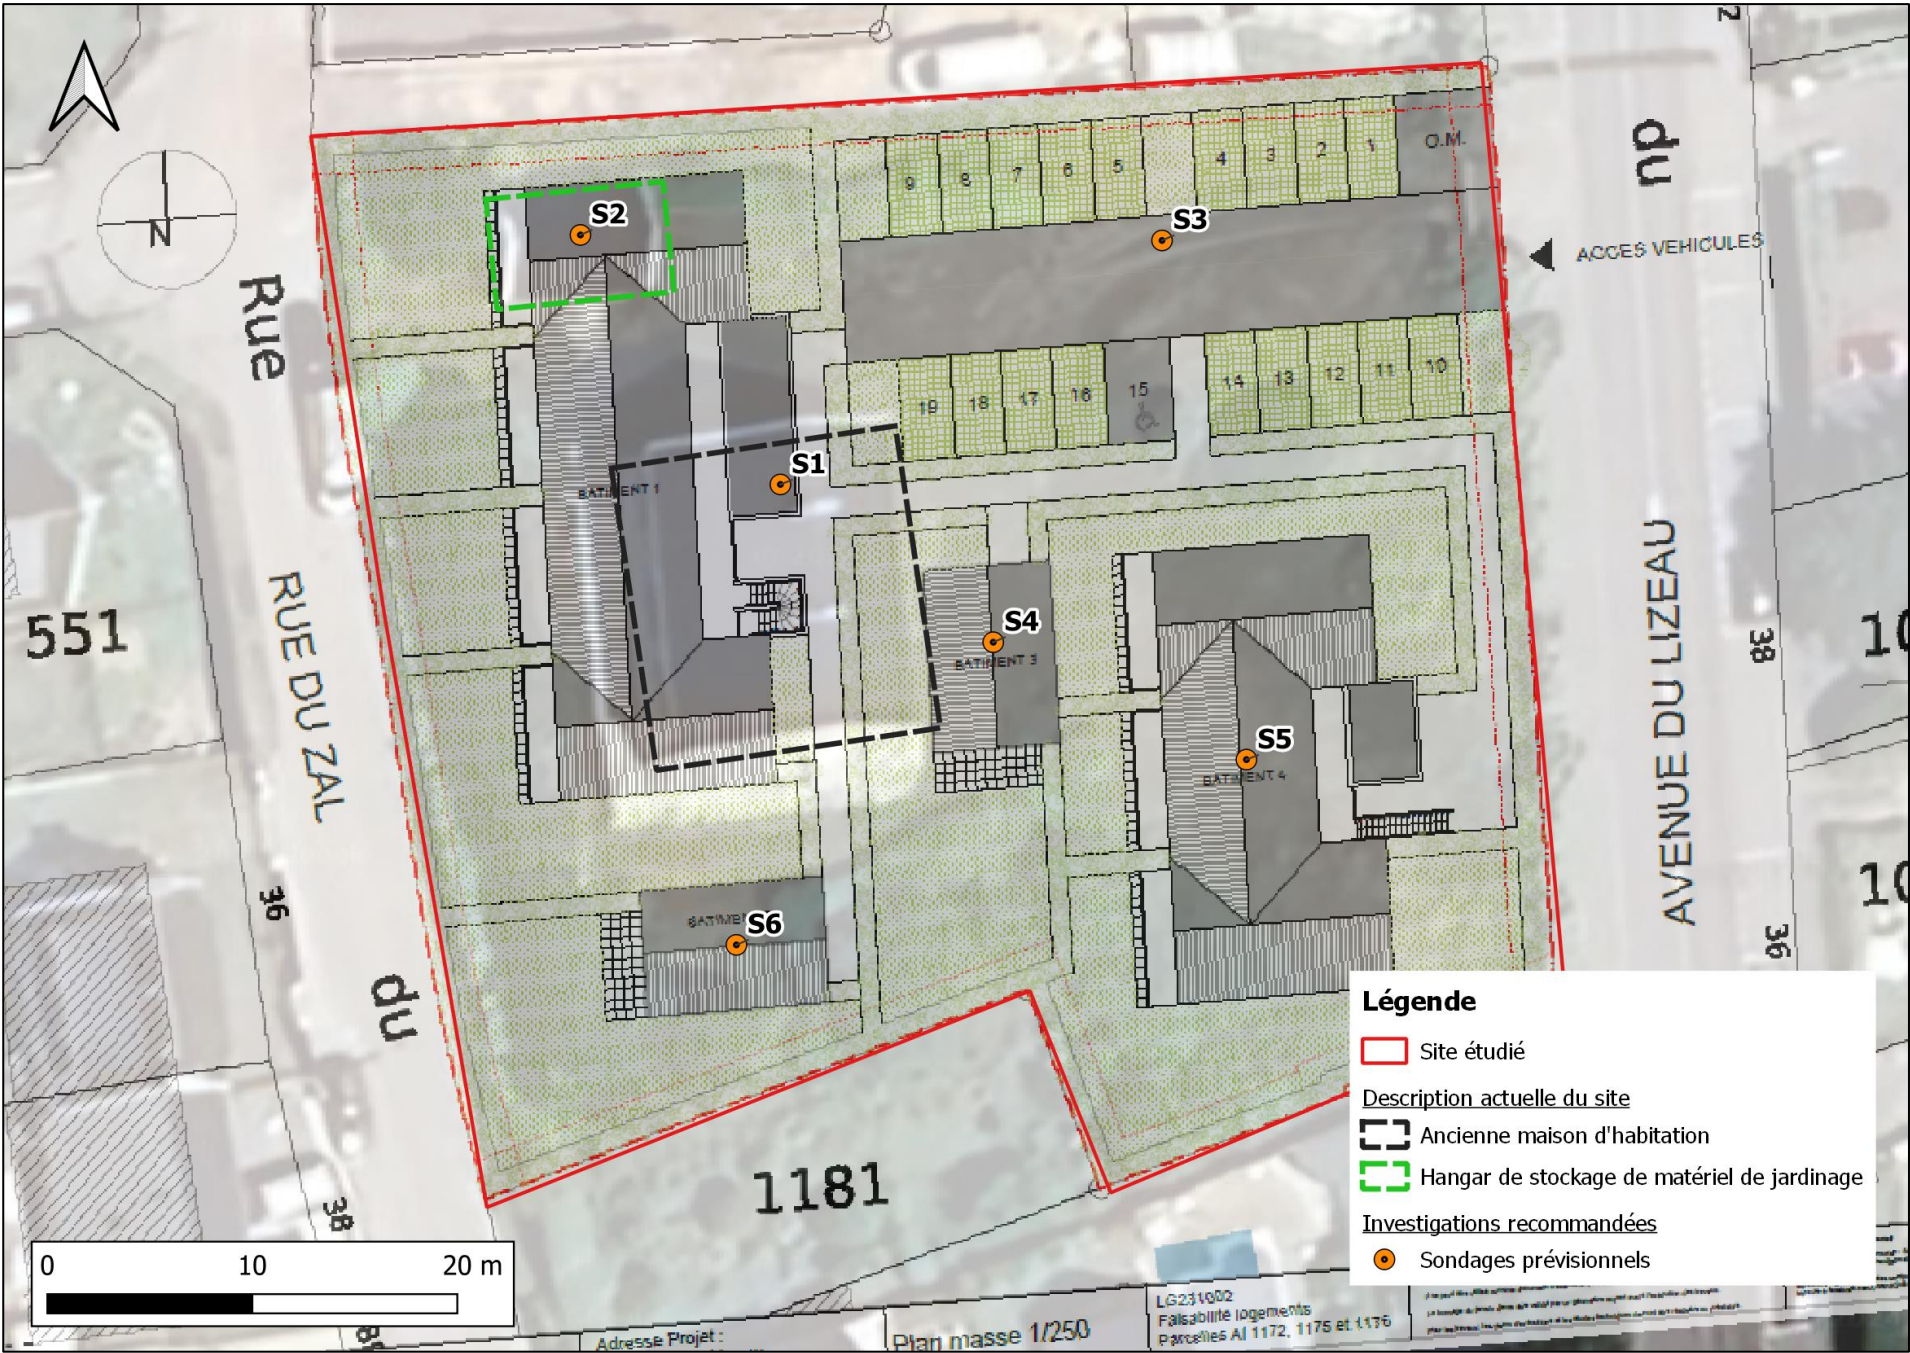
Figure 5 : Programme prévisionnel d'investigations sur fond de plan projet transmis par l'EPFB

| | Activité / installation visée | Matériel de sondage | Prof. (m) | Nombre de sondage | Linéaire de sondage / ouvrage | Analyses en laboratoire sur échantillon | | | Mesures sur site (PID, paramètres physico-chimiques, ...) |
| Zones à risques de pollution définies dans l'étude historique | Remblais potentiels d'origine et de qualité inconnues (S1 à S3) | Carrotier battu | 2 | 3 | 6 | 3 | 3 | 0 | Mode opératoire conforme au CCTP de l'accord-cadre |
| Projet d'aménagement | Futures constructions (S4 à S6) | | 2 | 3 | 6 | 0 | 0 | 6 | |
| TOTAUX | | | | 5 | 12 | 3 | 3 | 6 | |

Il est recommandé la réalisation de sondages de sols (3 sondages à 2 m de profondeur) au droit des remblais du site, identifiés comme source potentielle de pollution. En effet, ceux-ci sont susceptibles de constituer une source potentielle de pollution de par leur origine et leur nature non renseignées ; et leur qualité « inerte <sup>1</sup> » ou non reste inconnue.

Il est également recommandé la réalisation de 3 sondages de sols à 2 m de profondeur afin de caractériser la qualité des sols au droit des futures constructions prévues dans le cadre du projet d'aménagement.

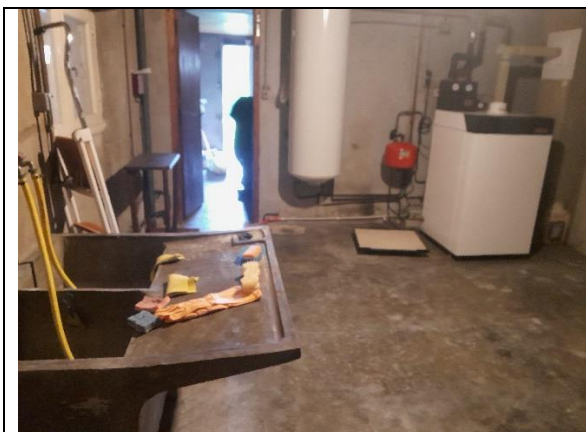
Photographie 7 : atelier (ancienne chaufferie et buanderie)

La maison d'habitation était anciennement chauffée par un système d'eau chaude à circulation naturelle, via une chaudière à charbon qui était située dans l'actuel atelier. Une chaudière à gaz est actuellement présente au droit de l'atelier. La date du changement de mode de chauffage n'est pas connue.

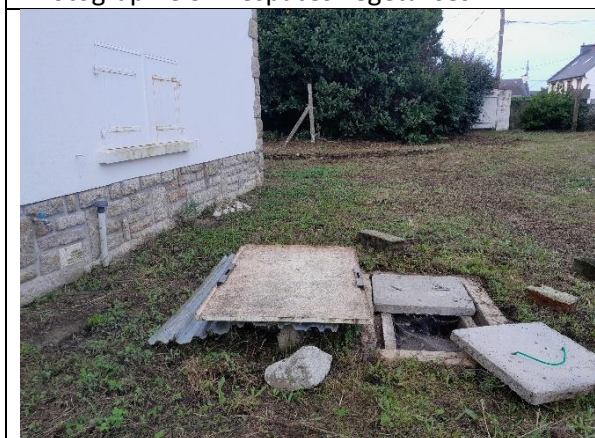
Photographie 33 : fosse septique

La vidange puis l'évacuation de la fosse septique et du système d'épuration sont recommandés. Un budget d'environ **2 k€ HT** est à prévoir pour réaliser ces travaux.

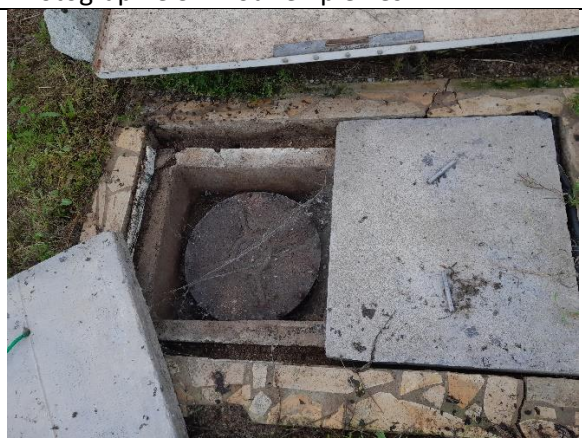
Photographie 34 : fosse septique

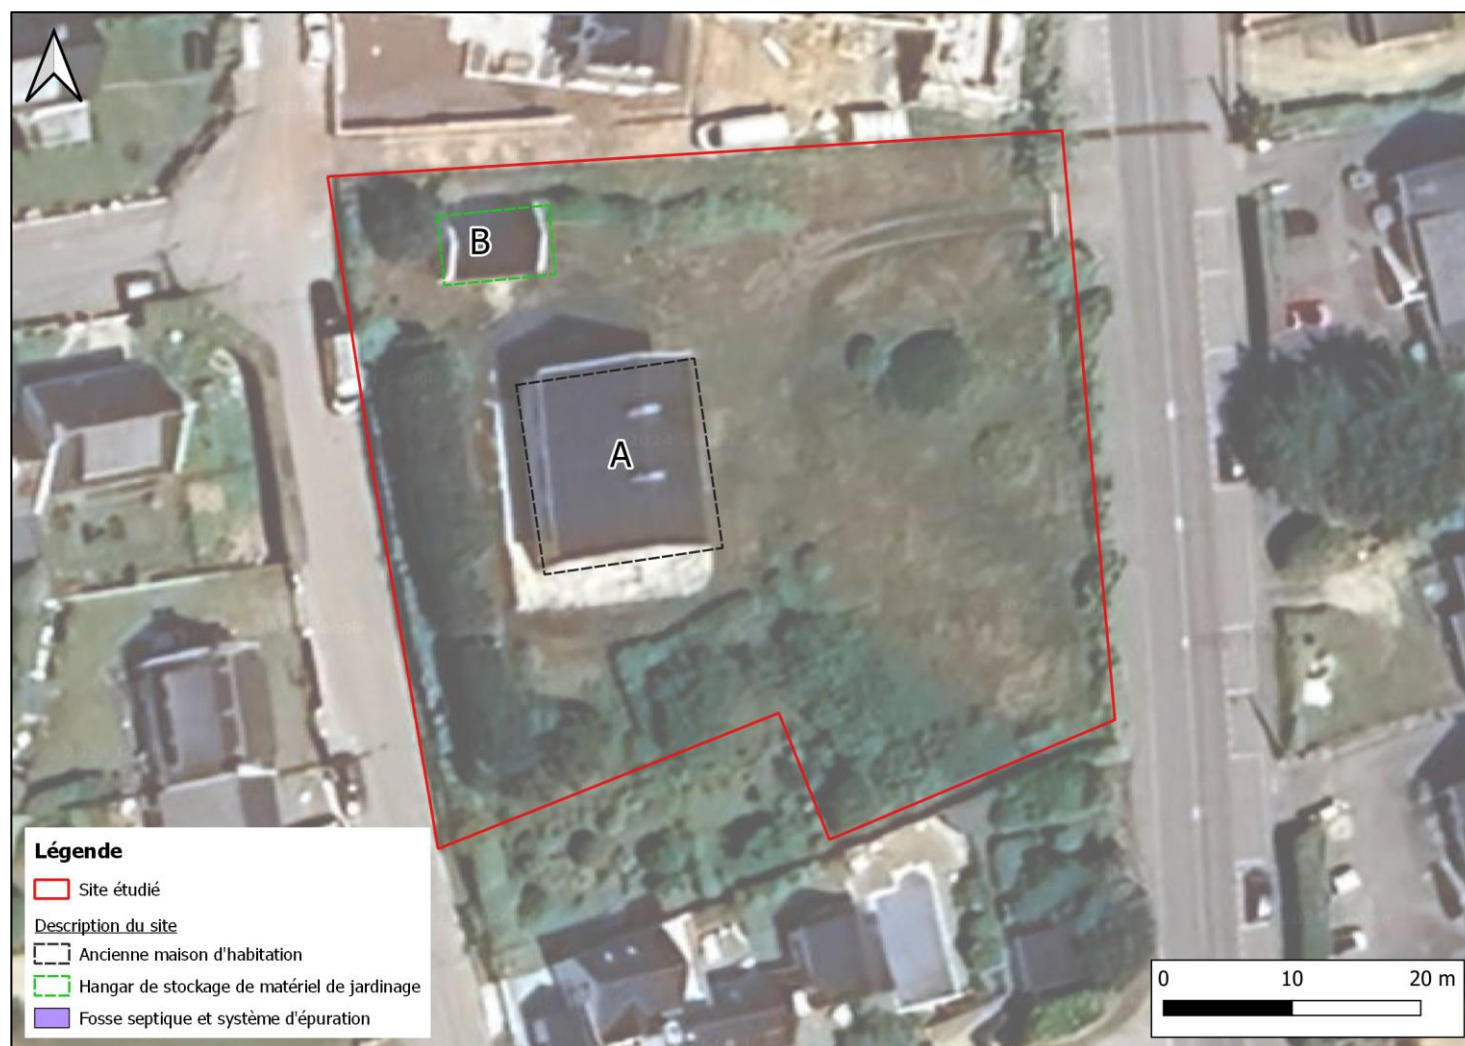
Figure 6 : Description du site (visite du 17/10/2024)

| Ref la Figure 6 | Usage | Nb de sous-sol ? vide sanitaire ? | Etat général (Etat des murs et des toitures et du dallage) | Traces de pollution ? | Accès spécifiques ? |
| A | Ancienne maison d'habitation | 0 | Bon état général | RAS | Accès via la porte de garage |
| B | Abri de jardin | 0 | Bon état général | RAS | Absence de cadenas sur le verrou |
