## Rapport de repérage des matériaux et produits contenant de l'amiante avant réalisation de travaux dans un immeuble bâti

Numéro de dossier : **EPFBR2\_20250131\_PARCELLE1176\_GARAGE\_02**  
Norme employée : **AFNOR NF X46-020 (Version d'août 2017)**  
Date du repérage : **13/02/2025**  
Heure d'arrivée : **08 h 30**  
Date émission : **03/03/2025**

Adresse : **21 AVENUE DU LIZEAU  
56510 ST PIERRE QUIBERON**

Référence cadastrale : **1176**  
Périmètre de repérage :  
**Ensemble du garage**

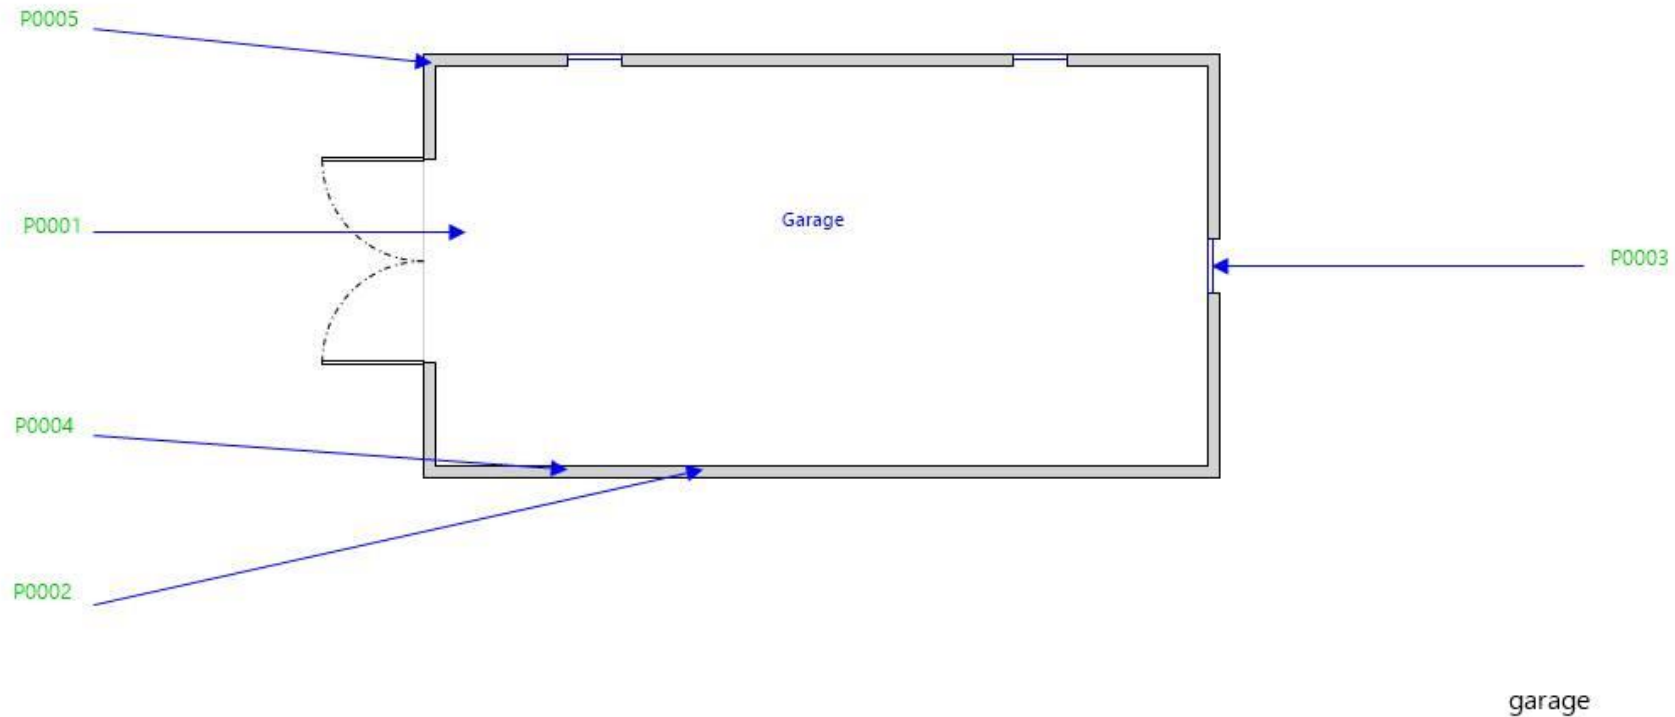
| PXXX - MXXX | Prélèvement présentant de l'amiante à l'analyse et matériau correspondant |
| PXXX | Prélèvement ne présentant pas d'amiante à l'analyse |
| MXXX | Matériau contenant de l'amiante (sur décision de l'opérateur) |

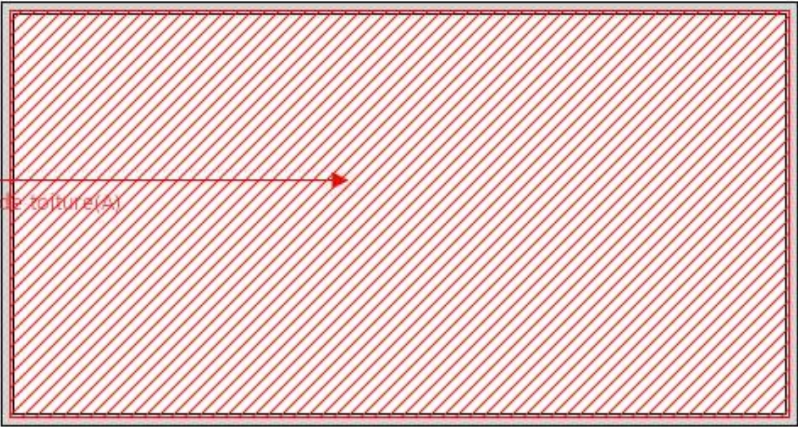
**a P0006-M0006**

**Plaque ondulée en fibres-ciment de toiture(A)** (Après analyse en  
laboratoire)

Localisation : Parties extérieures

Plaque ondulée en fibres-ciment de toiture (a)

Plaque fibres-ciment  
en présence d'amiante

toiture

**Il est impératif d'avertir de la présence d'amiante toute personne pouvant intervenir sur ou à proximité des matériaux et produits amiantés ou de ceux les recouvrant ou les protégeant.**
