## Rapport de repérage des matériaux et produits contenant de l'amiante avant réalisation de travaux dans un immeuble bâti

Numéro de dossier : EPFBR2\_20250131\_PARCELLE1176\_MAISON\_01  
Norme employée : AFNOR NF X46-020 (Version d'août 2017)  
Date du repérage : 26/03/2026  
Heure d'arrivée : 08 h 30  
Date émission : 09/04/2026

Adresse : **21 AVENUE DU LIZEAU  
56510 ST PIERRE QUIBERON**

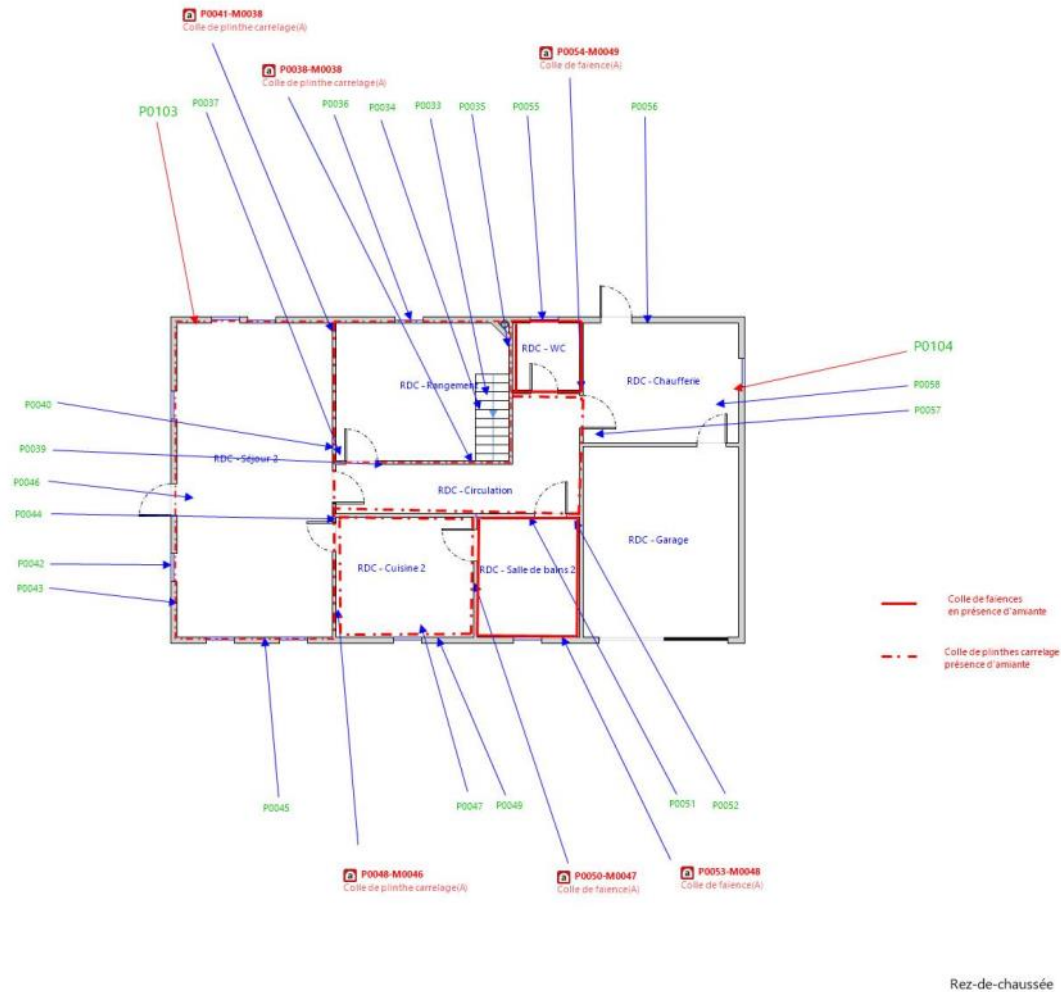
| <b>A</b> PXXX - MXXX | Prélèvement présentant de l'amiante à l'analyse et matériau correspondant |
| PXXX | Prélèvement ne présentant pas d'amiante à l'analyse |
| <b>A</b> MXXX | Matériau contenant de l'amiante (sur décision de l'opérateur) |

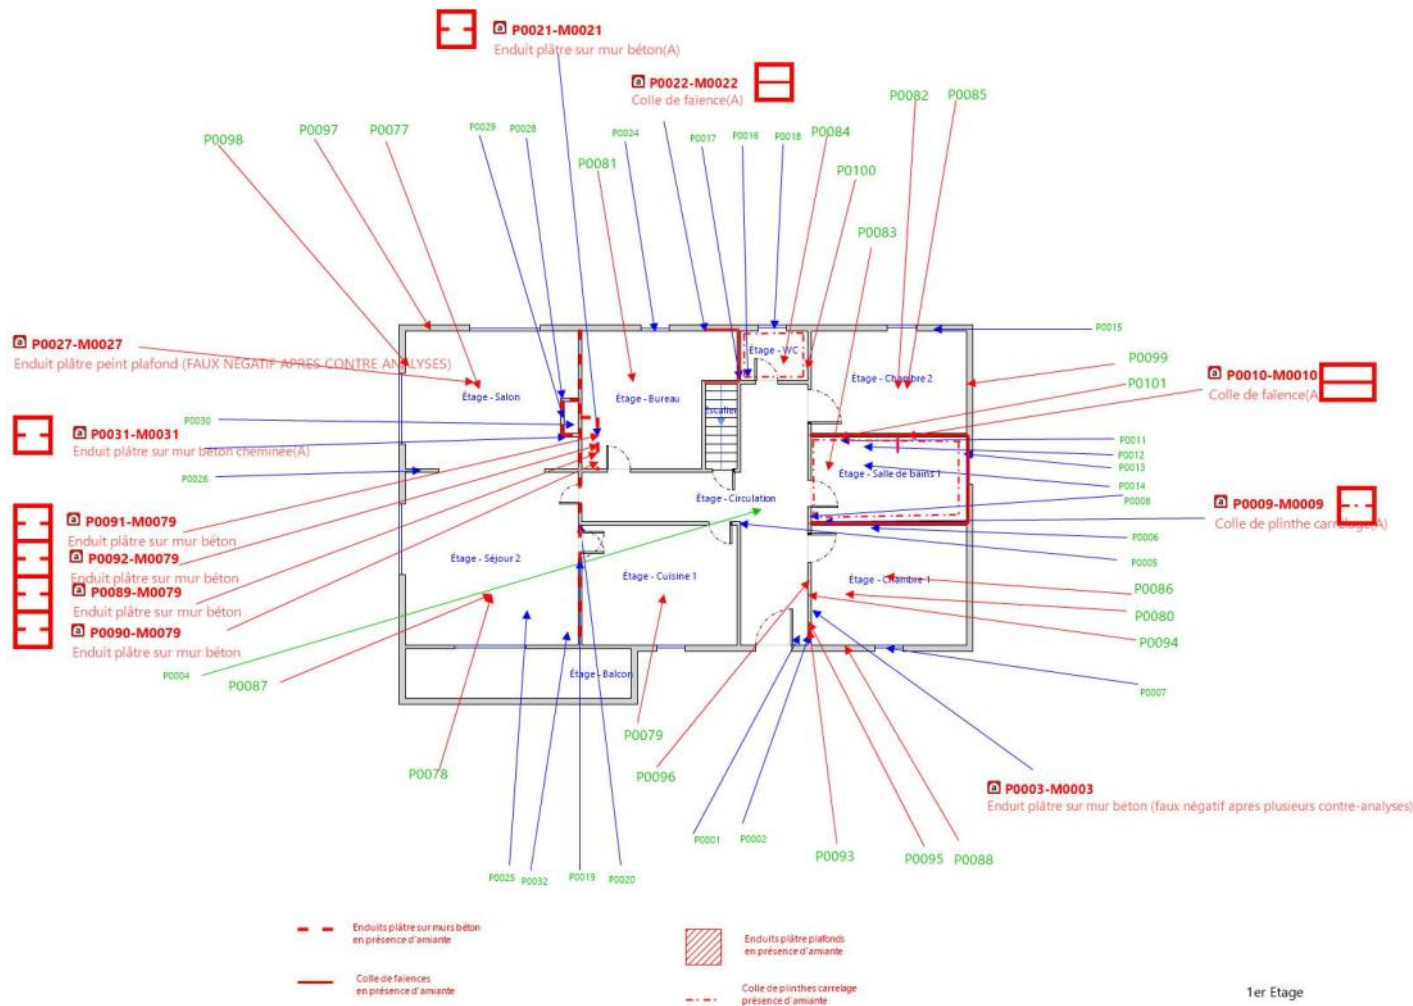
Propriétaire : EPF Bretagne  
14, Avenue Henri Fréville - CS90721-  
35207 RENNESBien : 21 AVENUE DU LIZEAU  
56510 ST PIERRE QUIBERONÉtabli par : JEGAT William  
Société : AED Groupe  
Le : 09/04/2026Croquis 2 / 4  
Version : V02  
du : 09/04/2026

| PXXX | Prélèvement ne présentant pas d'amiante à l'analyse |
| MXXX | Matériau contenant de l'amiante (sur décision de l'opérateur) |

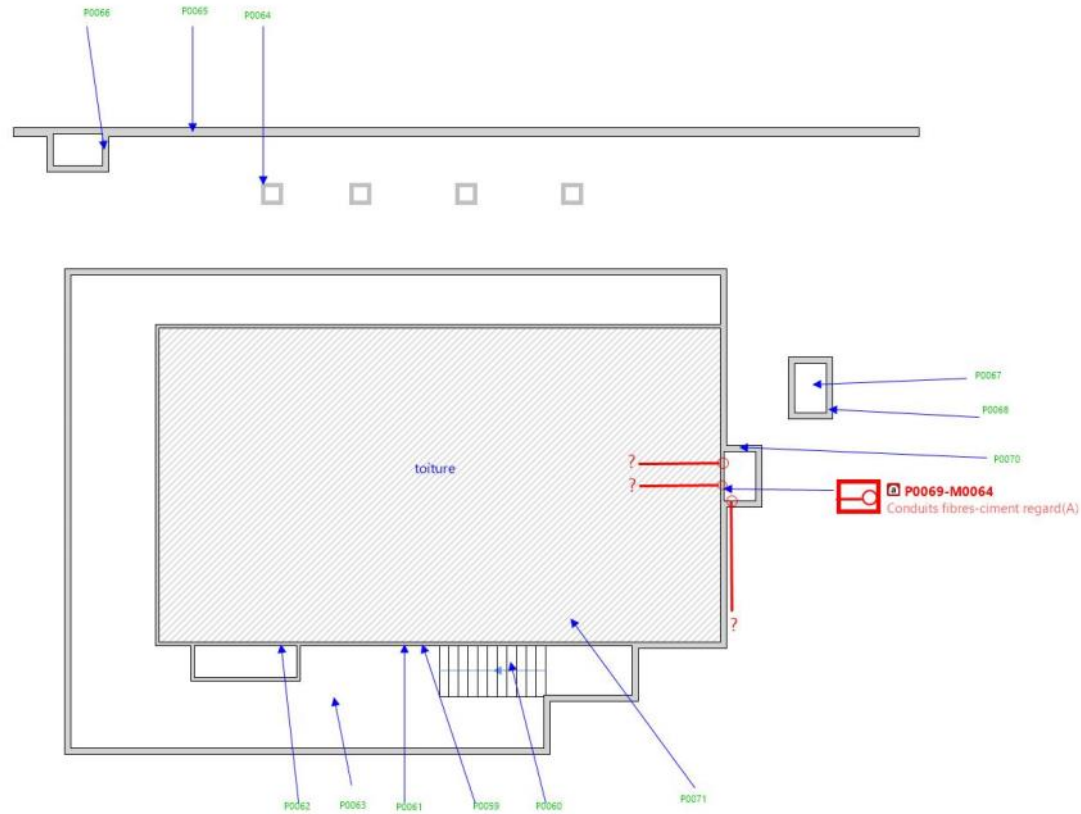
Toitures et extérieurs

| PXXX | Prélèvement ne présentant pas d'amiante à l'analyse |
| <b>A</b> MXXX | Matériau contenant de l'amiante (sur décision de l'opérateur) |

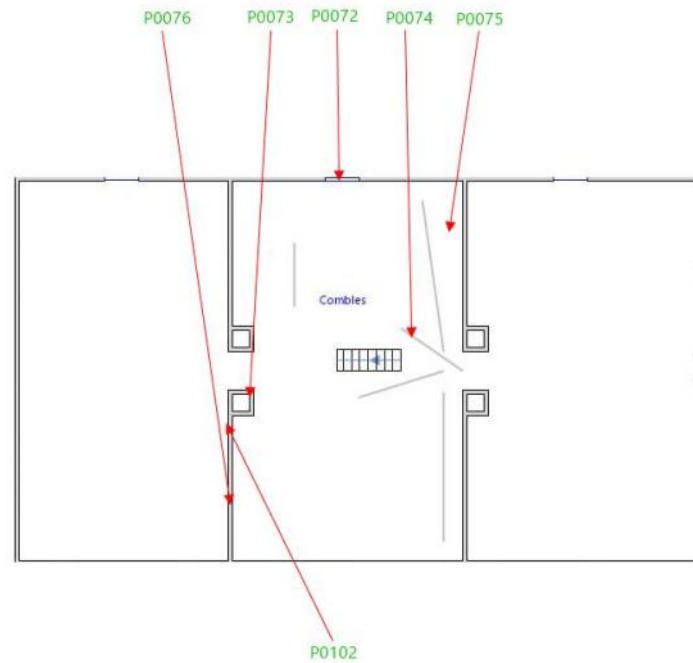
Combles et extérieurs

**il semble y avoir 3 conduits amiantés dans le regard du pignon de la maison .**  
**Après plusieurs contre analyses des plafonds, nous pouvons conclure avec certitude que les plafonds plâtre du 1er étage sont nont amiantées.**

**Pour le moment il est impossible de déterminer la longueur des conduits enterrés sans terrasser et s' il existe d'autres conduits enterrés.**  
**L'espace sous la dalle du bâtiment peut comporter des matériaux et/ou produits susceptibles de contenir de l'amiante. Ces éléments de construction ne peuvent être investigués sans travaux lourds de destruction et/ou de terrassement. Lors de ces travaux, il conviendra de faire appel à un diagnostiqueur dès lors qu'un doute serait émis sur la présence de matériaux ou produits susceptibles de contenir de l'amiante non identifiés dans le présent rapport. Ceci ne donne pas lieu à un pré-rapport.**

| Localisation | Description du matériau <sup>(1)</sup> | Conclusion |
|---|---|---|
| Parties extérieures | Identifiant : M0064<br>Description : Conduits fibres-ciment regard(A) | Après analyse en laboratoire (P0069) |
