**Pré-diagnostic  
écologique faune flore  
(espèces présentes au  
printemps)**

**Projet de réfection de  
bâtiments**

**Commune de Binic**

**Juillet 2025**

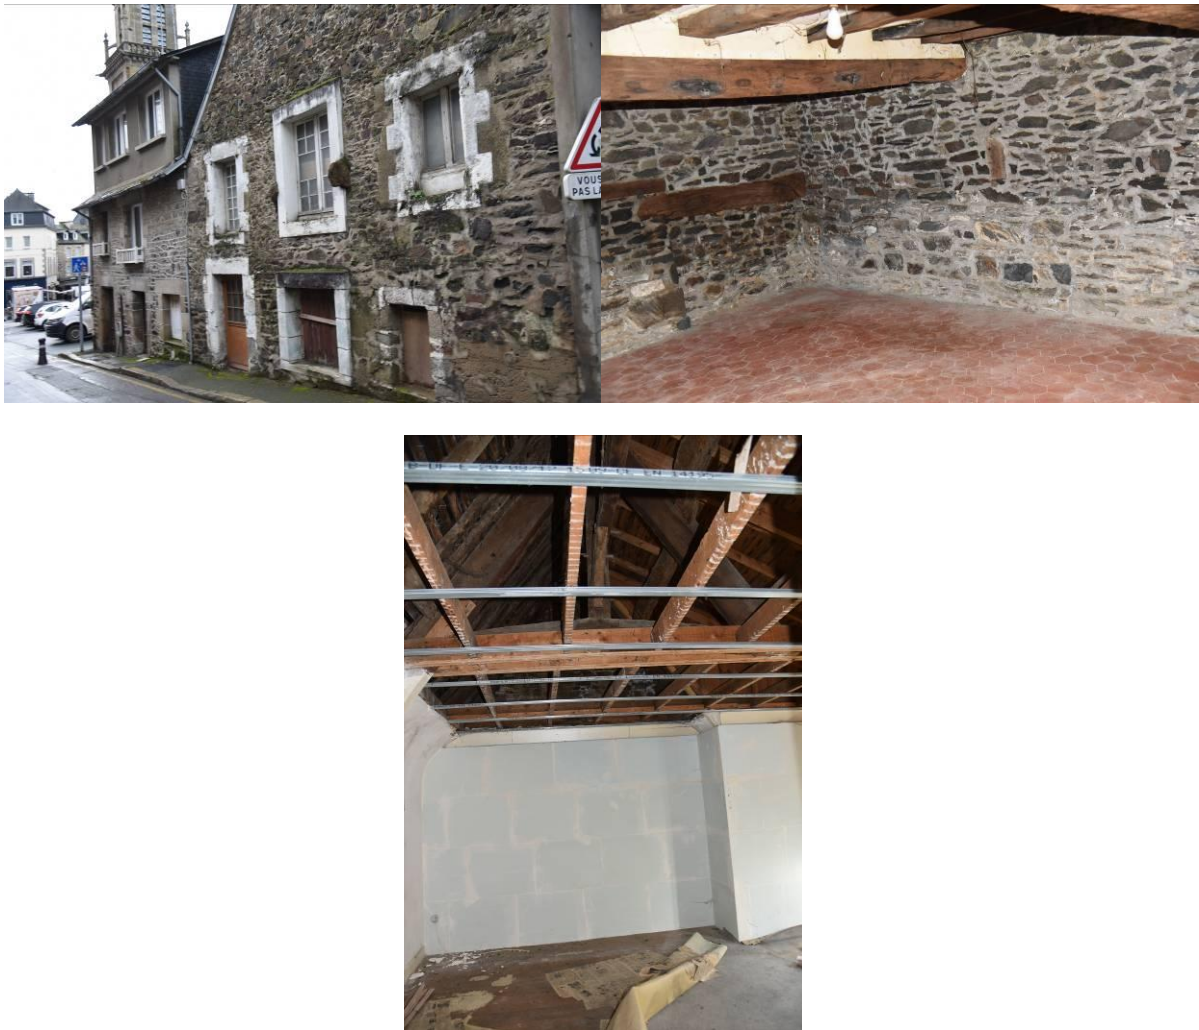
Clichés 1, 2 et 3 : vues sur la façade et l'intérieur du bâtiment 1

Il s'agit d'un bâtiment en pierre et en crépi, mitoyen avec le bâtiment n°2, donnant accès sur la rue. Peu de milieux naturels sont présents à proximité.

Aucun nid ou indice de présence d'oiseaux nicheurs n'a été observé sur le bâtiment ou à l'intérieur. Le bâtiment semble plutôt inaccessible pour les oiseaux. Certains éléments sur le bâtiment pourraient cependant être favorables à une nidification (interstice descente d'eau pluviale par exemple). Aucune fissure ou anfractuosité n'a cependant été mise en évidence.

Aucun indice de présence de chauve-souris n'a été observé dans ce bâtiment. De plus les combles, très exposés à la lumière, ne semblent pas favorables à une éventuelle colonisation. L'absence de volets limite également le potentiel d'accueil pour les espèces.

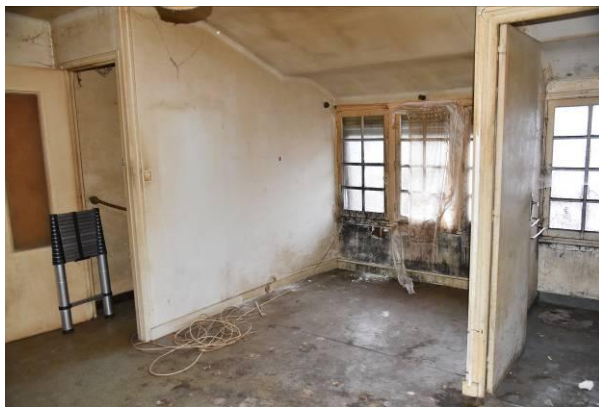
Cliché 4 : vue sur l'intérieur du bâtiment 2

Ce bâtiment est une construction en pierre adjacente au bâtiment n°1 et au garage.

L'intérieur du bâtiment semble assez difficile d'accès pour les oiseaux, aucun indice de présence à l'intérieur n'a été observé, ni sur les façades. En revanche, ces dernières présentent des fissures et anfractuosités pouvant être favorables aux espèces cavernicoles (Trogodyte mignon, Moineau domestique, Rougequeue noir).

Pour les chiroptères, le bâtiment semble pouvoir être favorable à la présence de certaines espèces (Pipistrelles notamment), avec quelques décolllements d'ardoises, et la présence de fissures pouvant donner accès sous la toiture.

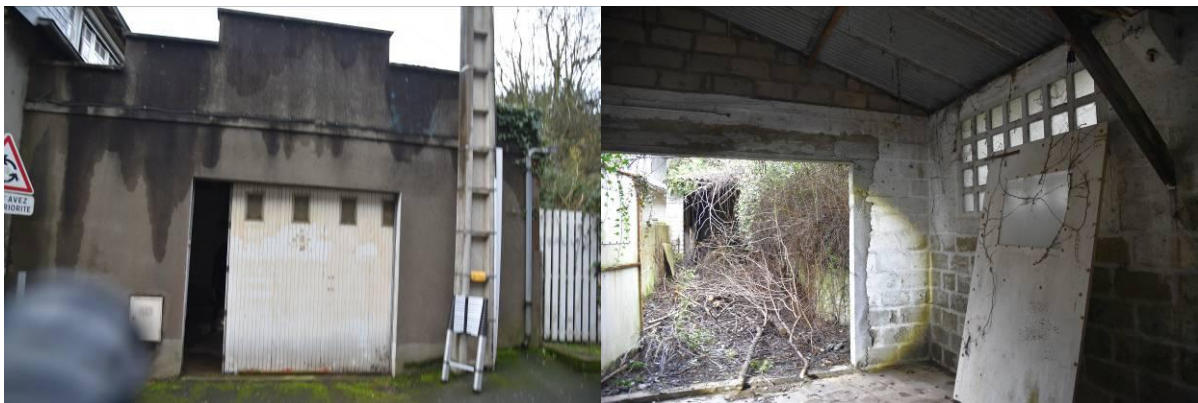
Clichés 5 et 6 : vues sur la façade et l'intérieur du bâtiment 2bis

Ce bâtiment correspond au garage du bâtiment 2, dont un côté est totalement ouvert sur l'arrière-cour, colonisé par des ronciers.

Aucun indice de présence n'a été observé, cependant la nidification de certaines espèces peut être possible, au vu de la facilité d'accès au bâtiment.

L'ouverture du bâtiment n'est pas favorable aux chiroptères.

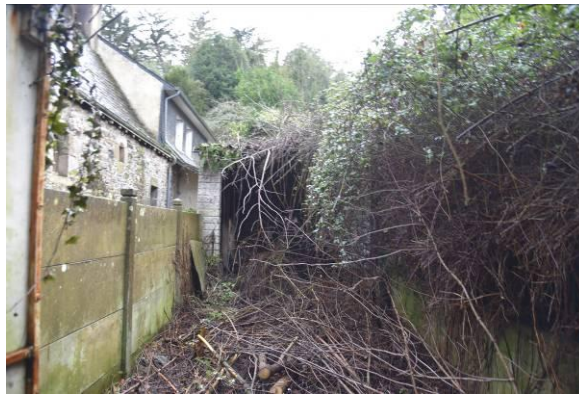
Cliché 7 : vue sur le bâtiment 3

Ce bâtiment correspond à un garage ouvert, particulièrement enfriché avec la présence de nombreux ronciers à proximité et sur le toit.

Aucun nid ou indice de présence d'oiseaux n'a été observé dans ce bâtiment. Pour autant ce bâtiment pourrait être favorable à la nidification de certaines espèces, ainsi qu'à présence de ronciers à proximité.

Ce bâtiment est très ouvert, et n'est pas favorable aux chiroptères, aucun indice de présence n'a été observé.

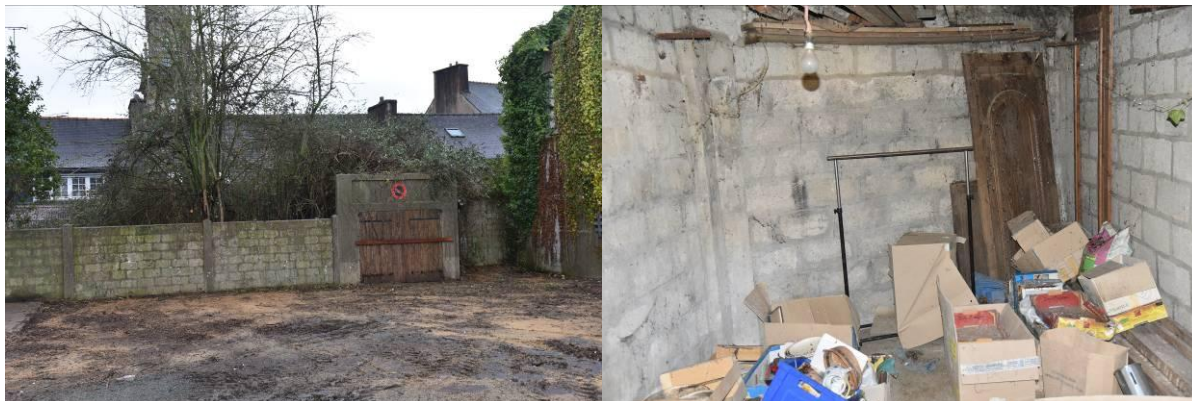
**Clichés 8 et 9 : vues sur la façade et l'intérieur du bâtiment 4**

Il s'agit d'un garage de parpaing, très hermétique, donnant sur la cour de l'ancien cinéma. En l'absence d'ouvertures, il paraît peu probable que des individus d'oiseaux ou de chiroptères puissent pénétrer dans le garage. Aucun indice de présence n'a été observé.

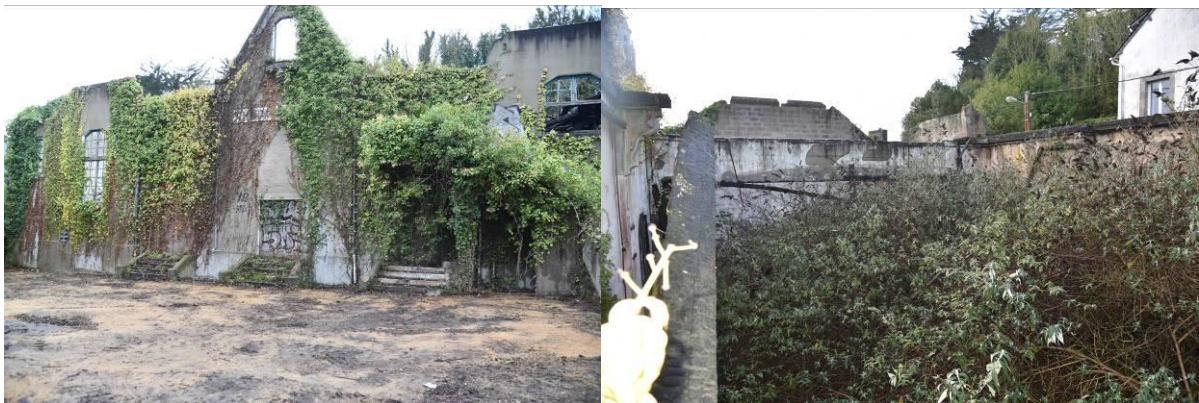
Clichés 10 et 11 : vues sur la façade et l'intérieur du bâtiment 5

Ce bâtiment correspond en partie à l'ancien cinéma de la ville, ravagé par un incendie. Il ne reste plus que les façades du bâtiment, colonisées par la végétation. Il est à noter la présence de nombreux sujets de Buddleia de David, invasive potentielle en Bretagne. La façade est également colonisée par le lierre. Un sous-sol est aussi présent sous une partie du bâtiment.

Aucun indice de présence d'oiseaux nicheurs n'a été observé. Cependant la présence de lierre sur le bâtiment est un élément favorable à la nidification de certaines espèces (Troglodyte mignon, par exemple). Le sous-sol ne semble quant à lui pas favorable à la présence d'oiseaux étant donné de la présence d'humidité.

Etant donné l'absence de combles ou de milieux fermés, la fréquentation par les chiroptères en gîte n'est pas possible. Le sous-sol ne semble également pas favorable à leur présence.

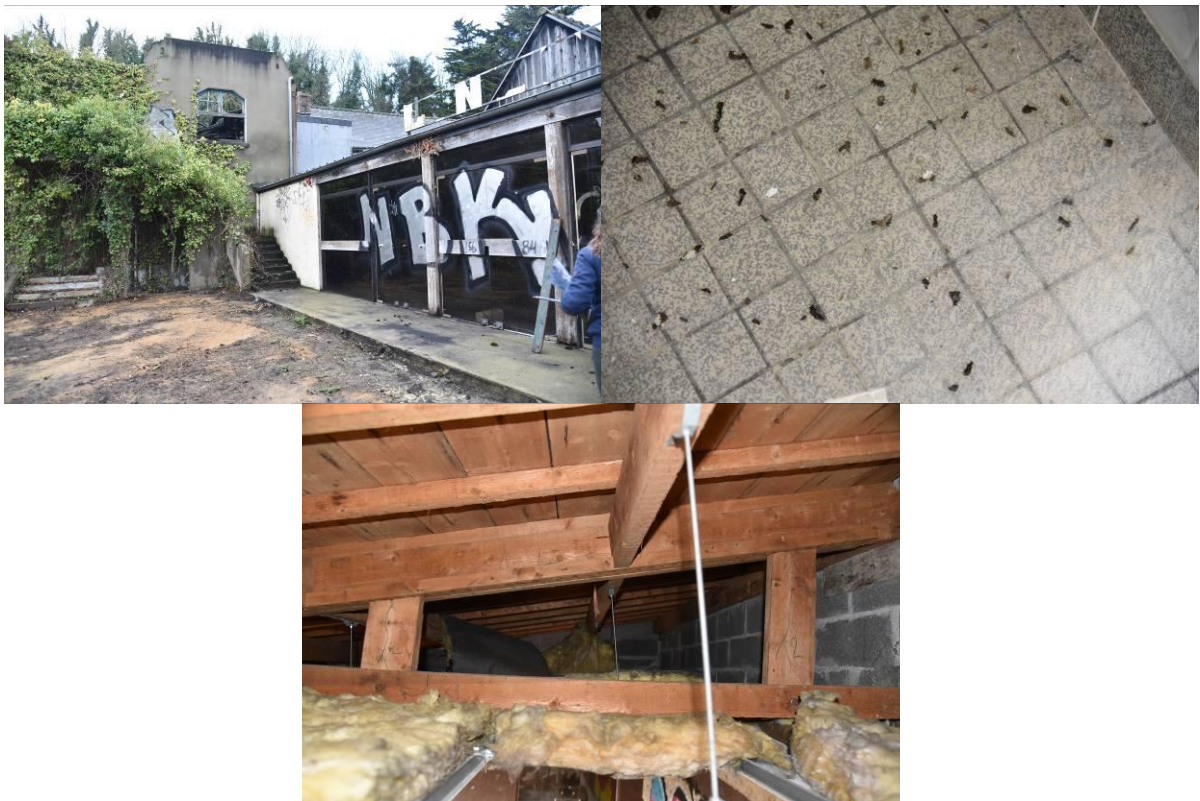
Clichés 12, 13 et 14 : vues sur la façade et l'intérieur du bâtiment 6

Ce bâtiment est une autre entité de l'ancien cinéma donnant accès sur la cour. La façade est majoritairement vitrée, et en crépi. La toiture est en tôle ondulée et ardoises non naturelles.

Aucun nid ou trace de fèces d'oiseaux n'a été relevé. Le bâtiment semble assez hermétique à l'entrée des oiseaux. Un peu de lierre est présent sur la toiture, pouvant permettre la nidification de certaines espèces ; le reste du bâtiment semble assez peu favorable.

**Des fèces ont été observées dans des quantité assez importante. Lors du premier passage, il avait été émis l'hypothèse qu'il puisse s'agir de guano ancien. Cependant de nouveaux excréments ont pu être observés, et d'après leurs aspects (non friable) il s'agit plus probablement de Souris grise ou de Rat noir. Il a également été observé un individu mort de Rat noir pouvant limiter le potentiel pour les chiroptères.**

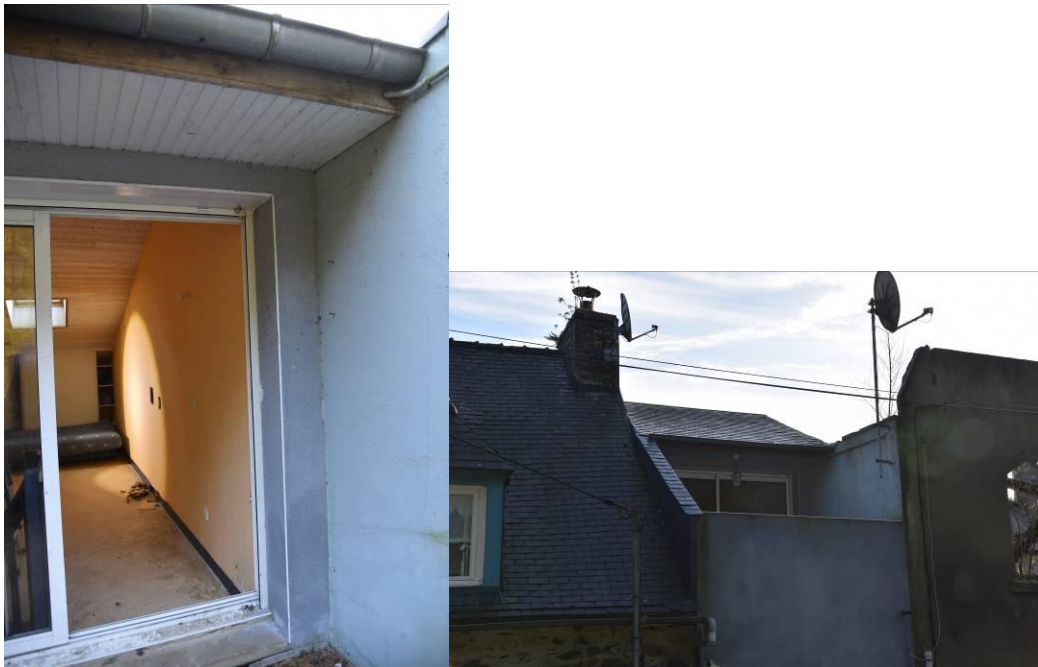
Clichés 15 et 16 : vues sur la façade et l'intérieur du bâtiment 7

Il s'agit d'un petit appartement adjacent à l'ancien cinéma, en crépi et ardoises naturelles.

Le bâtiment ne présente pas d'anfractuosités favorables à l'avifaune, et est totalement clos ne permettant pas à des individus de pénétrer dans le bâtiment. Il est ainsi peu favorable à la présence d'oiseaux.

Ce bâtiment ne présente pas de combles, ni de volets pouvant être favorables aux chiroptères. Il est cependant possible d'observer quelques décollements d'ardoises pouvant donner accès sous la toiture.

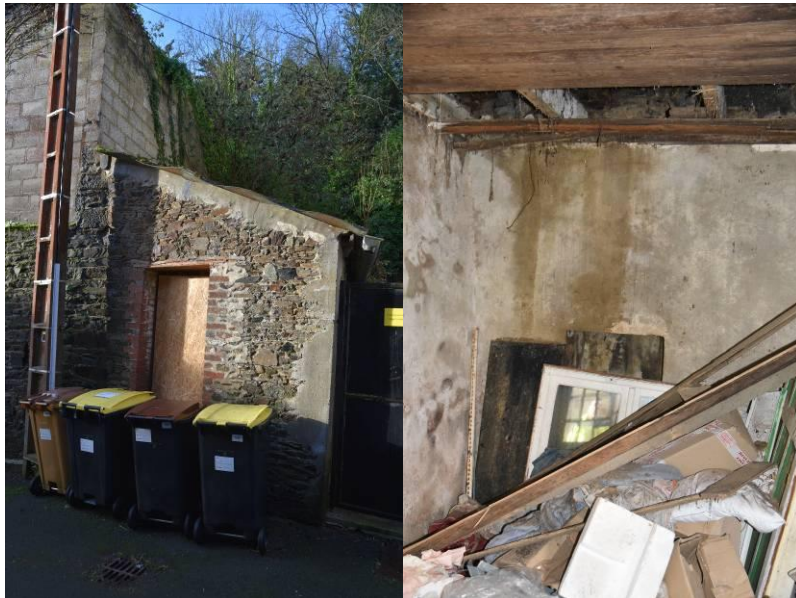
Clichés 17 et 18 : vues sur la façade et l'intérieur du bâtiment 8

Il s'agit d'un petit local en pierre avec une toiture en fibrociment.

Les joints du bâtiment semblent avoir été refaits en partie en ciment, quelques anfractuosités sont présentes mais assez peu profondes, laissant peu d'espaces pour une nidification. De plus, le bâtiment donne sur la rue pouvant engendrer du dérangement. L'accès à l'intérieur du bâtiment semble quant à lui être possible, mais aucun indice de présence à l'intérieur n'a mis en évidence une fréquentation du bâtiment.

La toiture étant en fibro, le bâtiment ne semble pas être propice à la colonisation par les chauves-souris.

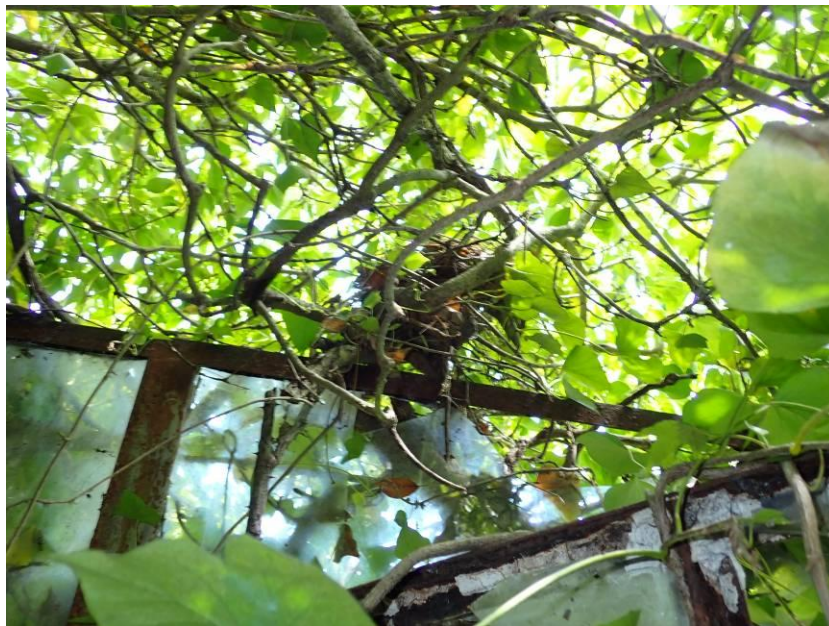
Cliché 19 : vue sur un nid observé dans le bâtiment 9

**Lors des visites de mai, 2 nids ont été identifiés, aucun œuf ou individu n'a cependant été observé. Un des nids semble être un nid de Colombidé, l'autre un nid de passereau. La présence de végétation (lierre et roncier) est également favorable à certaines espèces d'oiseaux, pouvant nicher dans ces formations.**

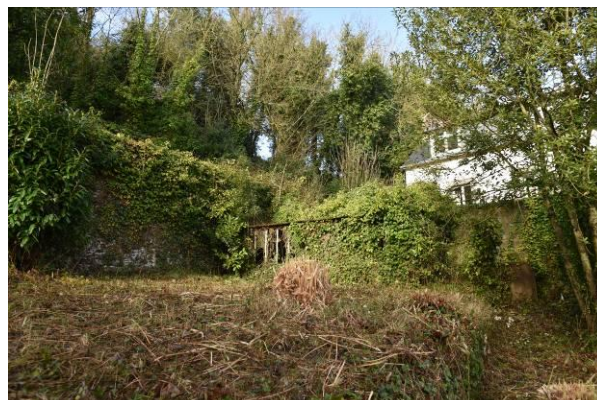
Cliché 20 : vue sur le bâtiment 9

Ce bâtiment correspond à une ancienne serre colonisée par la végétation (lierre et roncier). Il est à noter la présence d'un sujet de Laurier palme à proximité, espèce envahissante en Bretagne.

L'ouverture du bâtiment n'est pas favorable à la présence de chiroptères.

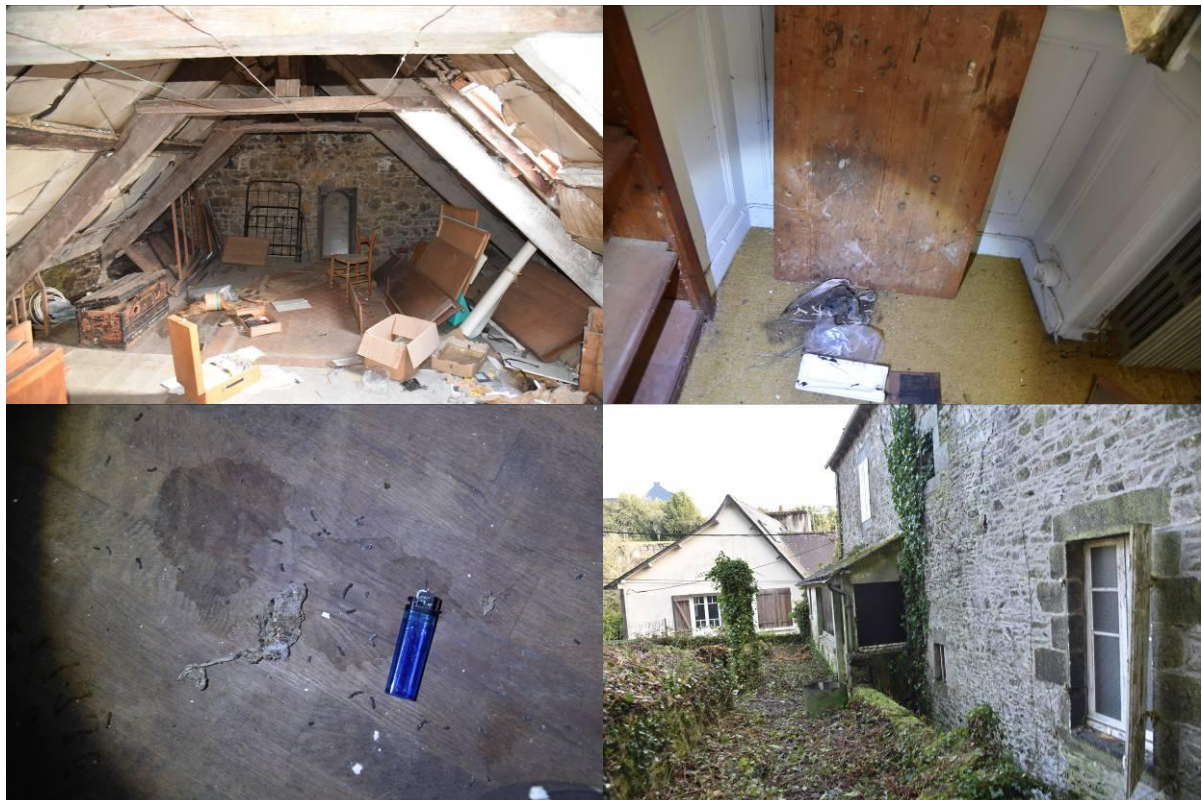
Clichés 21, 22, 23 et 24 : Clichés 25 et 26 : vues sur la façade et l'intérieur du bâtiment 11

Il s'agit de l'ancien presbytère de la commune. Le bâtiment est en enduit lisse sur les façades Sud et Est et en pierre sur les façades Nord et Ouest, et comporte plusieurs étages avec la présence de combles.

La surface du bâtiment n'est a priori pas favorable à la nidification des oiseaux sur la façade Sud et Est. Une partie du bâtiment est en pierre, mais ne présente pas d'anfractuosités. La présence de quelques lierres peut être favorable à certaines espèces. Plusieurs cadavres d'oiseaux ont été retrouvés à l'intérieur du bâtiment, attestant d'une entrée possible dans le bâtiment, mais d'une difficulté à retrouver la sortie. Il s'agit a priori d'individus de Colombidé. Il est ainsi peu probable que des individus viennent nicher dans le bâtiment, particulièrement clos.

Des indices de présence de mammifères ont été observés au rez-de-chaussée de l'habitation, proche d'une fenêtre. Il s'agit possiblement de guano de chiroptères. Mais étant donné l'état et l'ancienneté des fèces, une confusion est possible avec la souris grise. Il s'agit dans tous les cas d'une colonisation ancienne. Les combles quant à eux ne semblent pas favorables à la présence de chauve-souris, car très exposés à la lumière.

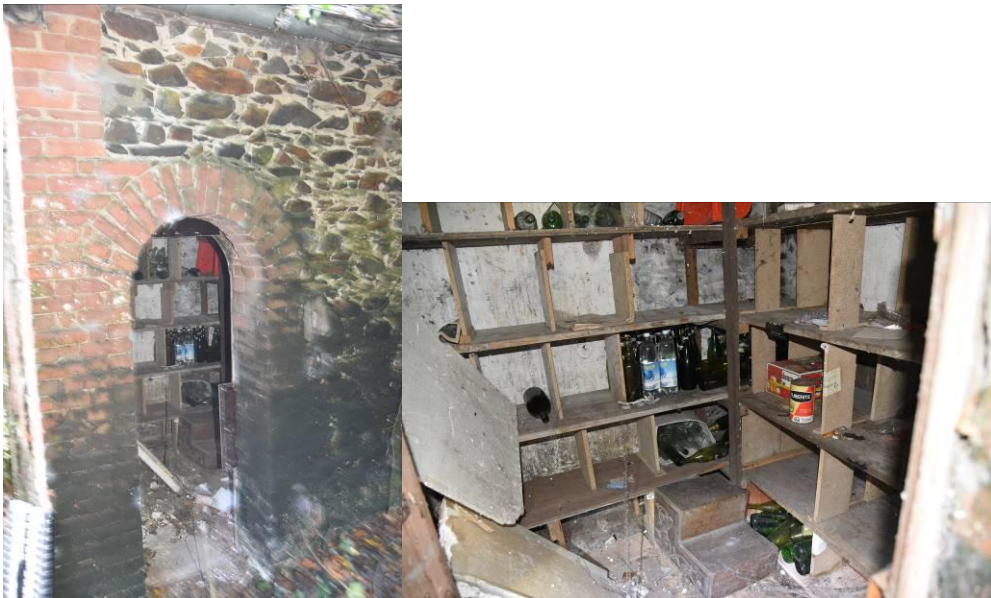
Clichés 27 et 28 : vues sur la façade et l'intérieur du bâtiment 12

Il s'agit ici d'une zone de stockage de type cave non enterrée en pierre en annexe du presbytère.

Aucun indice de présence d'oiseaux n'a été mis en évidence. La façade ne présente pas d'anfractuosités, fissures ou autres éléments favorables à une nidification.

Ce bâtiment est assez ouvert, et exposé à la lumière, et ne semble pas être propice à la présence de chiroptères. Aucun indice n'a été observé en ce sens.

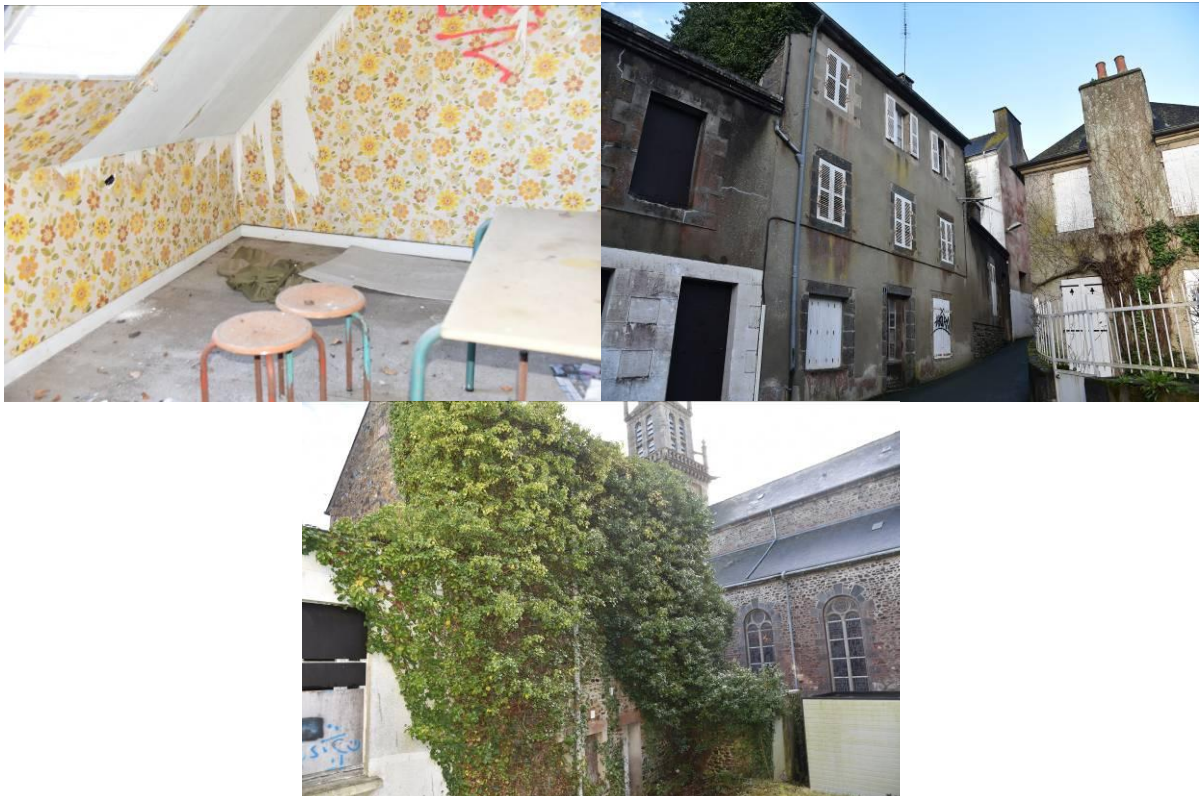
Clichés 29, 30 et 31 : vues sur la façade et l'intérieur du bâtiment 15

Le bâtiment est en partie construit en pierre, et avec un enduit lisse sur la façade Est. Les autres parties extérieures du bâtiment (façades Sud, Ouest et un peu Nord) sont colonisées par le lierre.

**La partie du bâtiment en pierre ne présente pas d'anfractuosités, les joints étant particulièrement hermétiques. La présence importante de lierre est en revanche très favorable pour la nidification de certaines espèces.**

**Un couple de Pigeon biset a été observé nichant derrière les volets du 2<sup>ème</sup> étage de l'habitation.**

Le bâtiment ne semble pas favorable à la présence de chiroptères en l'absence de combles. Les volets étant fermés, ils ne permettent pas d'abriter d'individus. L'accès sous la toiture reste possible pour certaines espèces (Pipistrelles).

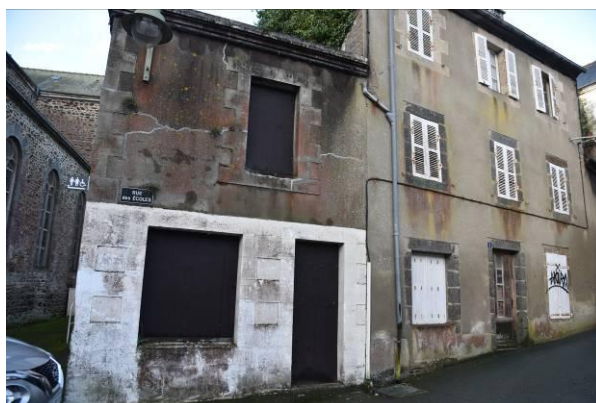
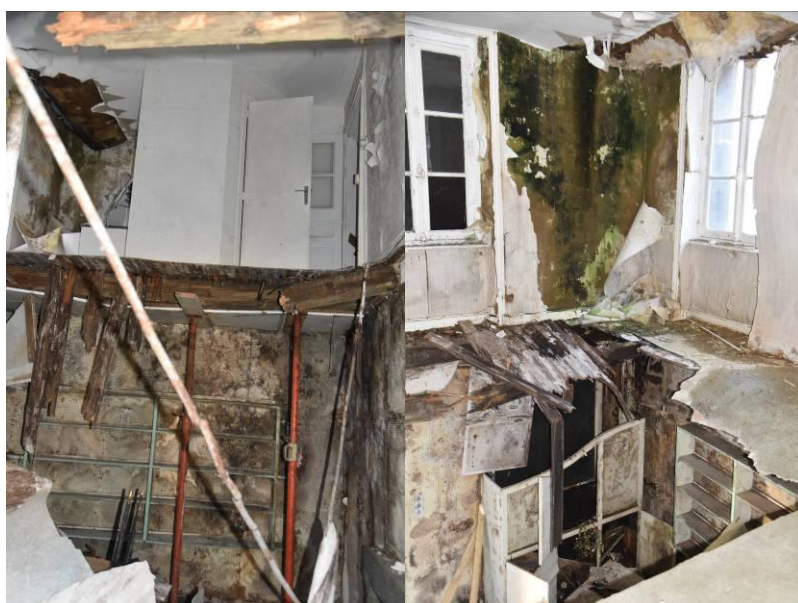
Clichés 32, 33 et 34 : vues sur la façade et l'intérieur du bâtiment 16

Ce bâtiment est en crépi avec un toit plat. La présence d'une infiltration d'eau rend délicate la visite du 1er étage puisque le sol ne tient que par la présence d'étais.

Il n'a pas été observé d'indices de présence d'oiseaux à l'intérieur ou sur les façades du bâtiment. Celui-ci n'est a priori pas favorable à leur nidification. En effet, le bâtiment ne présente pas de fissure ou anfractuosités permettant aux oiseaux de nicher, l'intérieur du bâtiment est également plutôt hermétique.

Ce bâtiment n'est pas favorable à la présence de chiroptères, en l'absence de combles, d'une toiture et de volets pouvant abriter des individus. Aucun indice de présence n'a été observé à l'intérieur du bâtiment, semblant assez inaccessible.
