## Rapport de repérage des matériaux et produits contenant de l'amiante avant démolition d'un immeuble bâti

Numéro de dossier : EPFBR3\_1\_20241104\_10-22007-1\_BATIMENT1\_DEML  
Norme employée : AFNOR NF X46-020 (Version d'août 2017)  
Date du repérage : 25/03/2025  
Heure d'arrivée : 08 h 30  
Date émission : 16/04/2025

Adresse : **RUES DES ÉCOLES ET WILSON  
22520 BINIC**

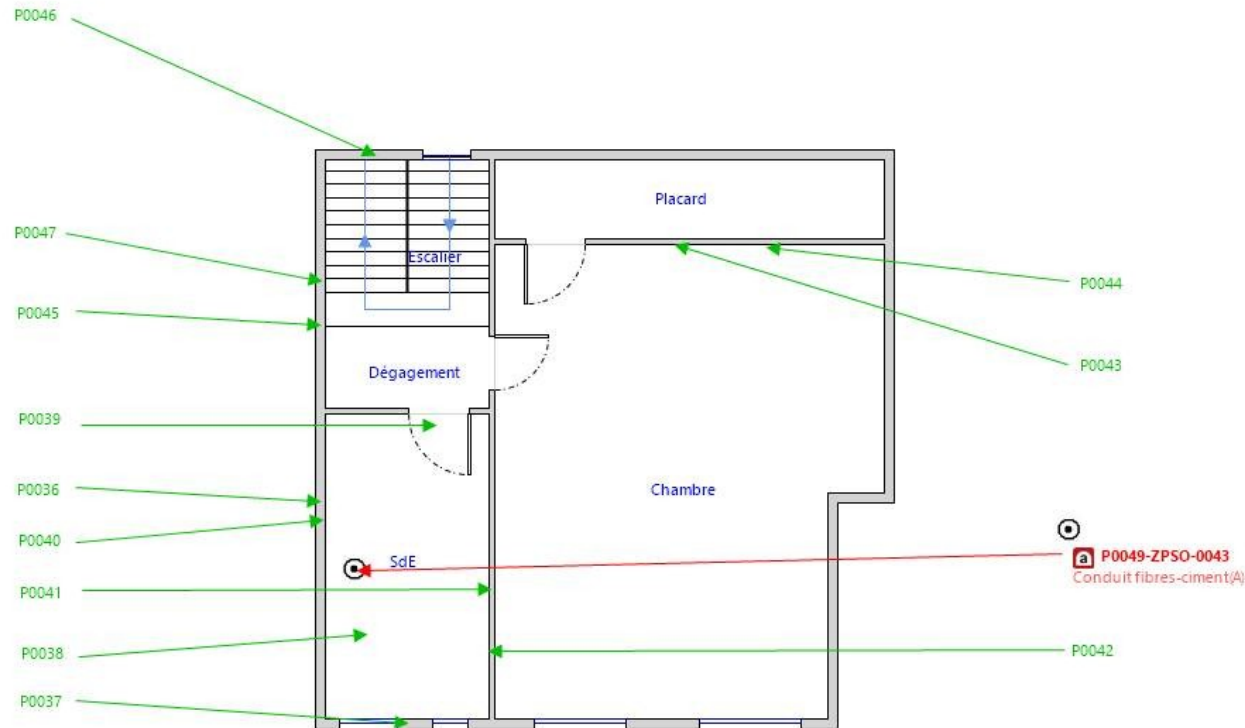
2ème Etage

| Localisation | Description du matériau <sup>(1)</sup> | Conclusion |
|---|---|---|
| Étage 2 - SdE; Combles; Toiture | Identifiant : ZPSO-0043<br>Description : Conduit fibres-ciment(A) | Après analyse en laboratoire<br>(P0049) |
