## Rapport de repérage des matériaux et produits contenant de l'amiante avant démolition d'un immeuble bâti

Numéro de dossier : EPFBR3\_1\_20241104\_10-22007-1\_BATIMENT12\_DEML  
Norme employée : AFNOR NF X46-020 (Version d'août 2017)  
Date du repérage : 25/03/2025  
Heure d'arrivée : 08 h 30  
Date émission : 11/04/2025

Adresse : **RUES DES ÉCOLES ET WILSON  
22520 BINIC**

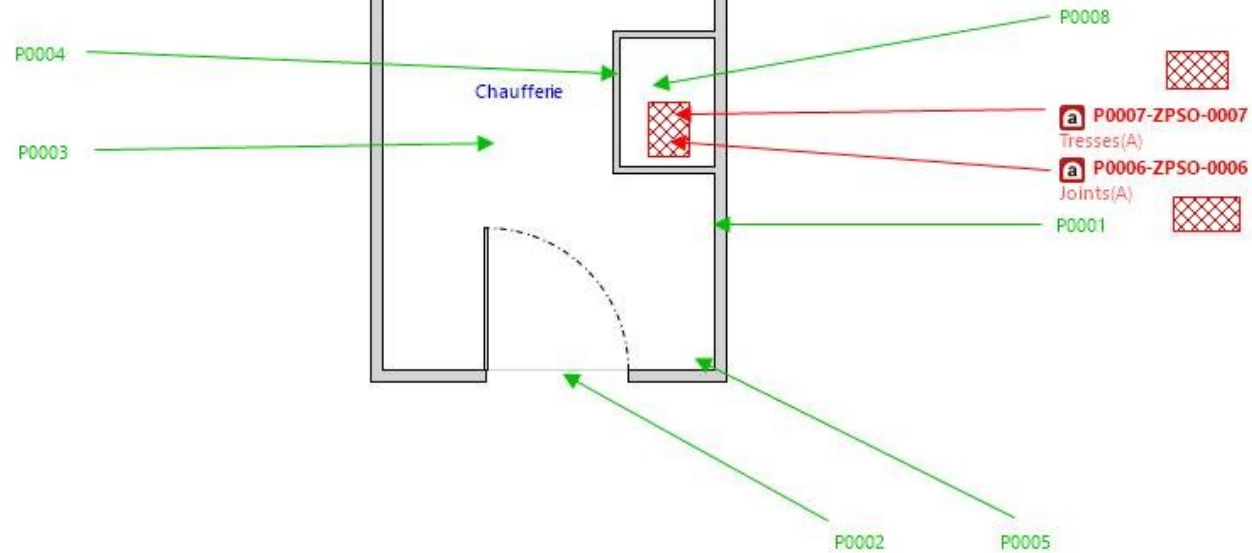
Propriétaire : EPF Bretagne  
14, Avenue Henri Fréville - CS90721-  
35207 RENNESBien : RUES DES ÉCOLES ET WILSON  
22520 BINICEtabli par : COLLET Yann  
Société : AED Groupe  
Le : 11/04/2025Croquis 1 / 2  
Version : V02  
du : 11/04/2025

| Localisation | Description du matériau <sup>(1)</sup> | Conclusion |
|---|---|---|
| Chaufferie | Identifiant : ZPSO-0006<br>Description : Joints(A) | Après analyse en laboratoire<br>(P0006) |
| Chaufferie | Identifiant : ZPSO-0007<br>Description : Tresses(A) | Après analyse en laboratoire<br>(P0007) |

Chaufferie

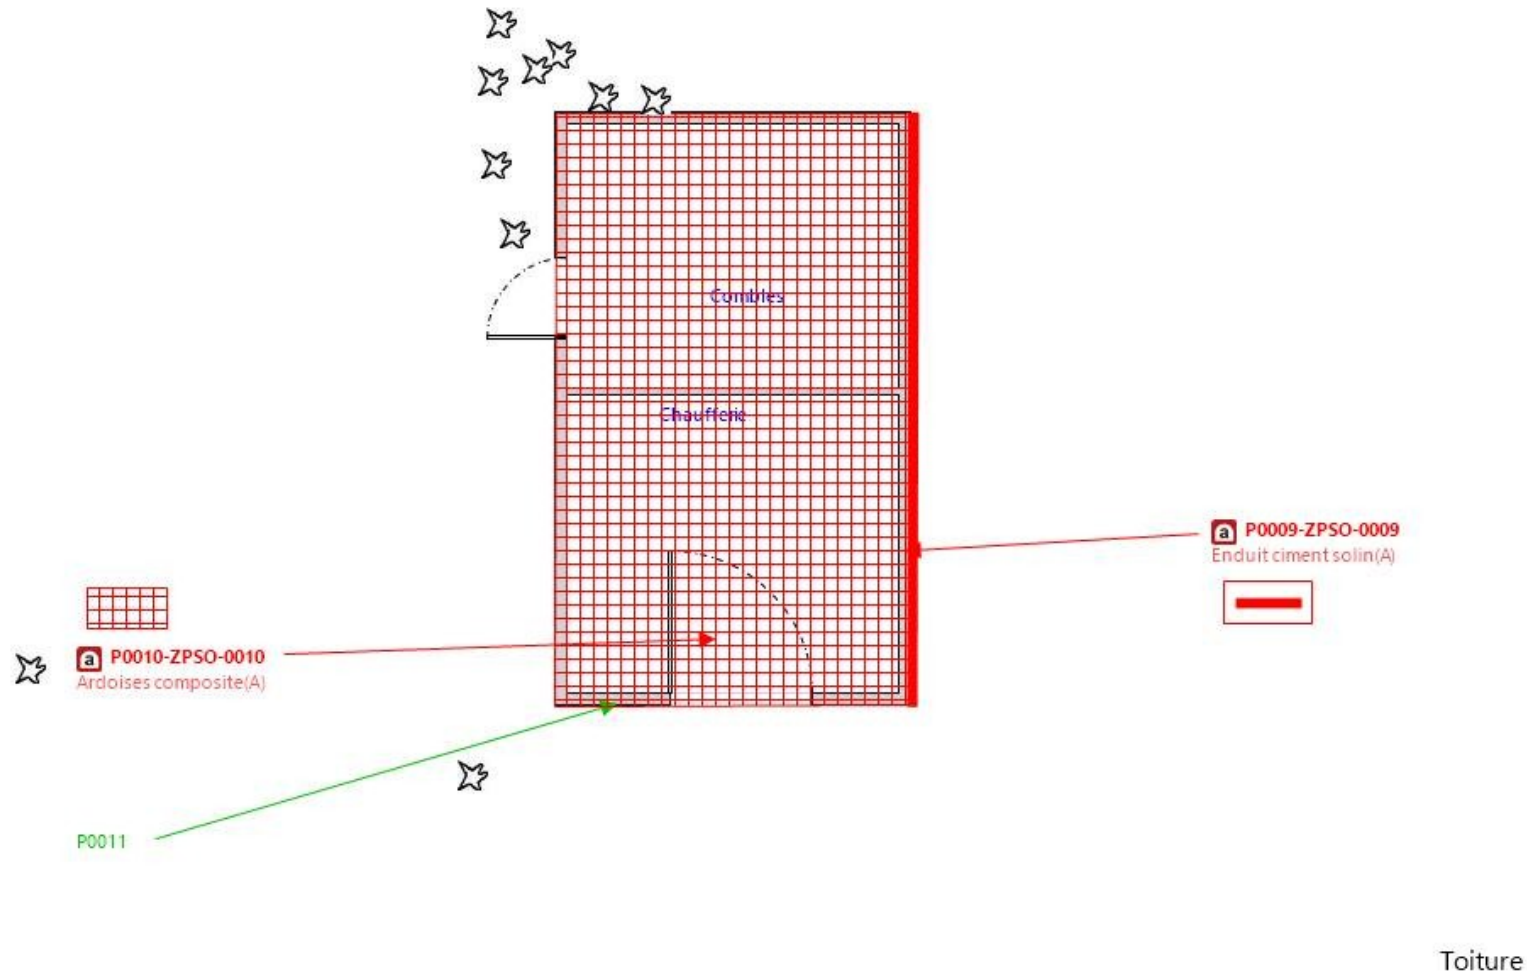
Croquis 2 / 2  
Version : V02  
du : 11/04/2025

| Localisation | Description du matériau <sup>(1)</sup> | Conclusion |
|---|---|---|
| Parties extérieures | Identifiant : ZPSO-0009<br>Description : Enduit ciment solin(A) | Après analyse en laboratoire<br>(P0009) |
| Parties extérieures | Identifiant : ZPSO-0010<br>Description : Ardoises composite(A) | Après analyse en laboratoire<br>(P0010) |
