## Rapport de repérage des matériaux et produits contenant de l'amiante avant démolition d'un immeuble bâti

Numéro de dossier : EPFBR3\_1\_20241104\_10-22007-1\_BATIMENT5\_DEML  
Norme employée : AFNOR NF X46-020 (Version d'août 2017)  
Date du repérage : 25/03/2025  
Heure d'arrivée : 08 h 30  
Date émission : 11/04/2025

Adresse : **RUES DES ÉCOLES ET WILSON  
22520 BINIC**

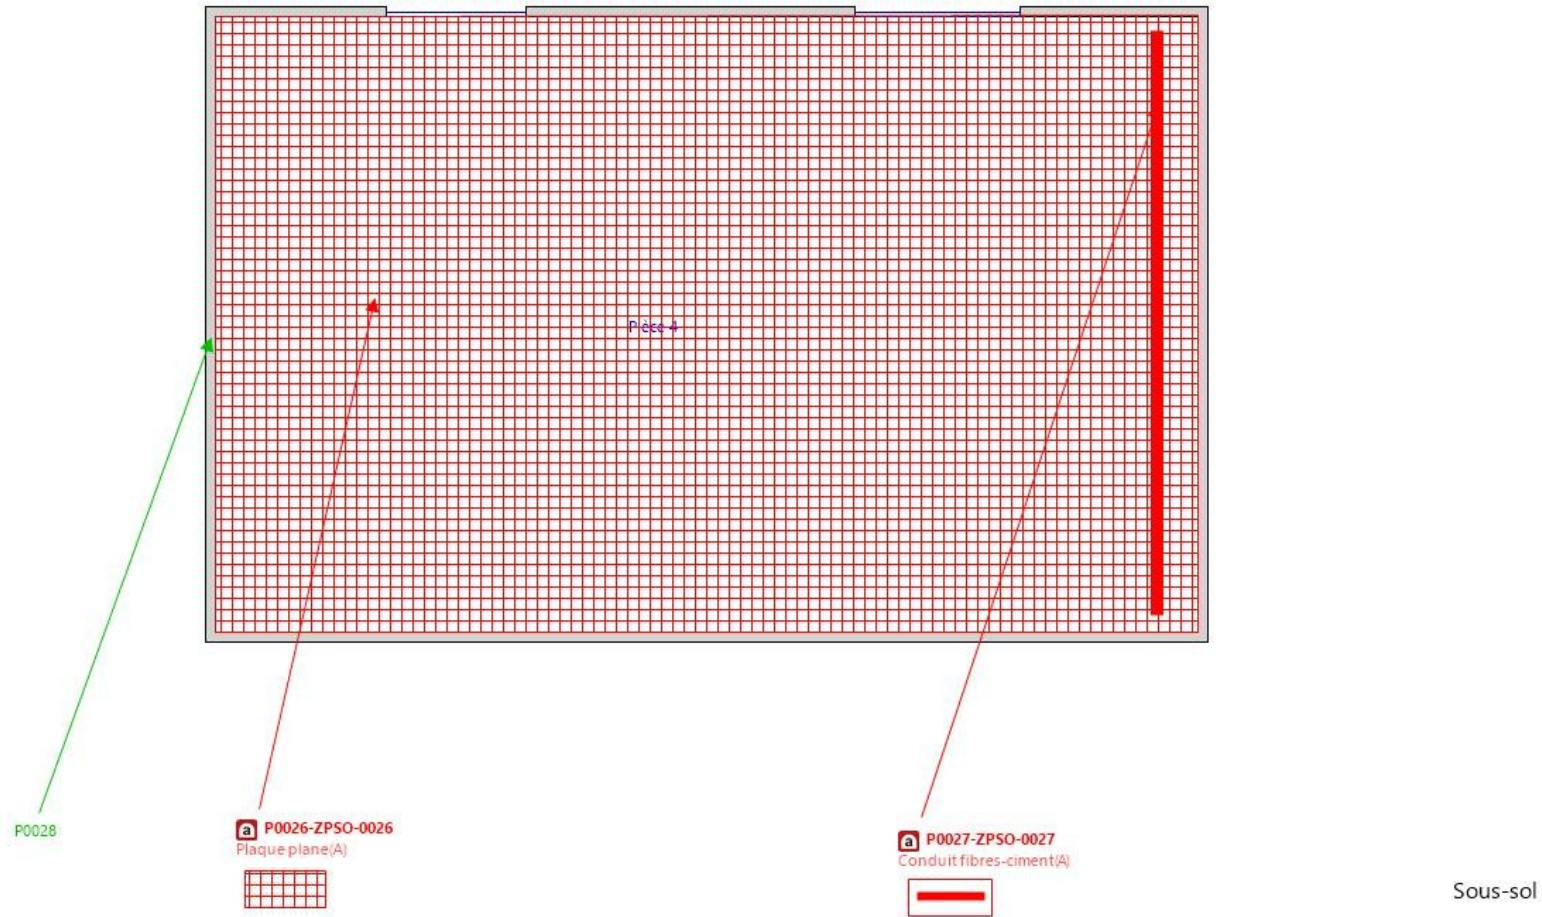
| <b>PXXX</b> | Prélèvement ne présentant pas d'amiante à l'analyse |
| <b>MXXX</b> | Matériau contenant de l'amiante (sur décision de l'opérateur) |

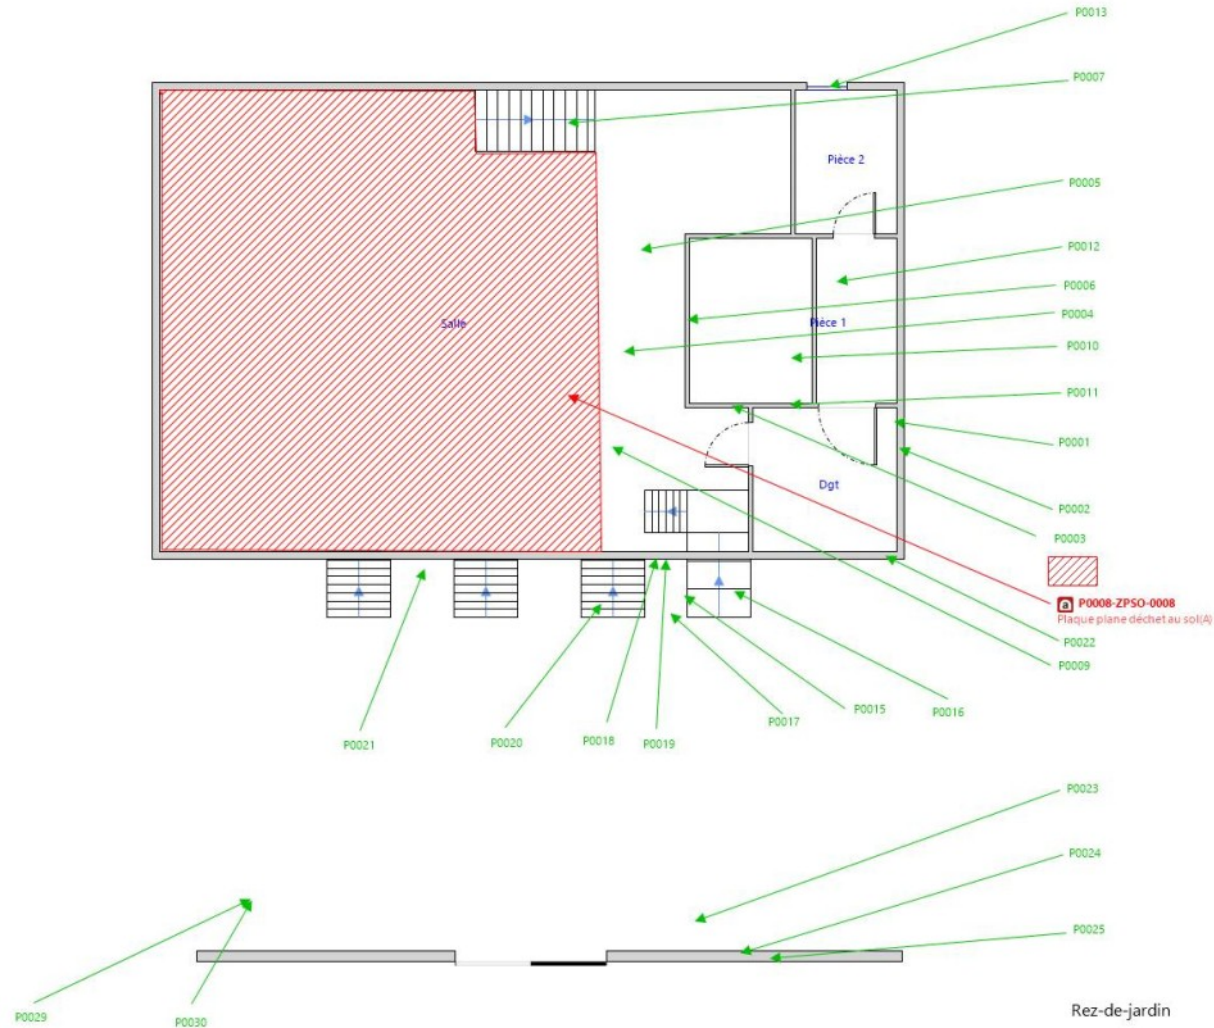
| PXXX | Prélèvement ne présentant pas d'amiante à l'analyse |
| <b>A</b> MXXX | Matériau contenant de l'amiante (sur décision de l'opérateur) |
