## Rapport de repérage des matériaux et produits contenant de l'amiante avant démolition d'un immeuble bâti

Numéro de dossier : EPFBR3\_1\_20241104\_10-22007-1\_BATIMENT6\_DEML  
Norme employée : AFNOR NF X46-020 (Version d'août 2017)  
Date du repérage : 25/03/2025  
Heure d'arrivée : 08 h 30  
Date émission : 11/04/2025

Adresse : **RUES DES ÉCOLES ET WILSON  
22520 BINIC**

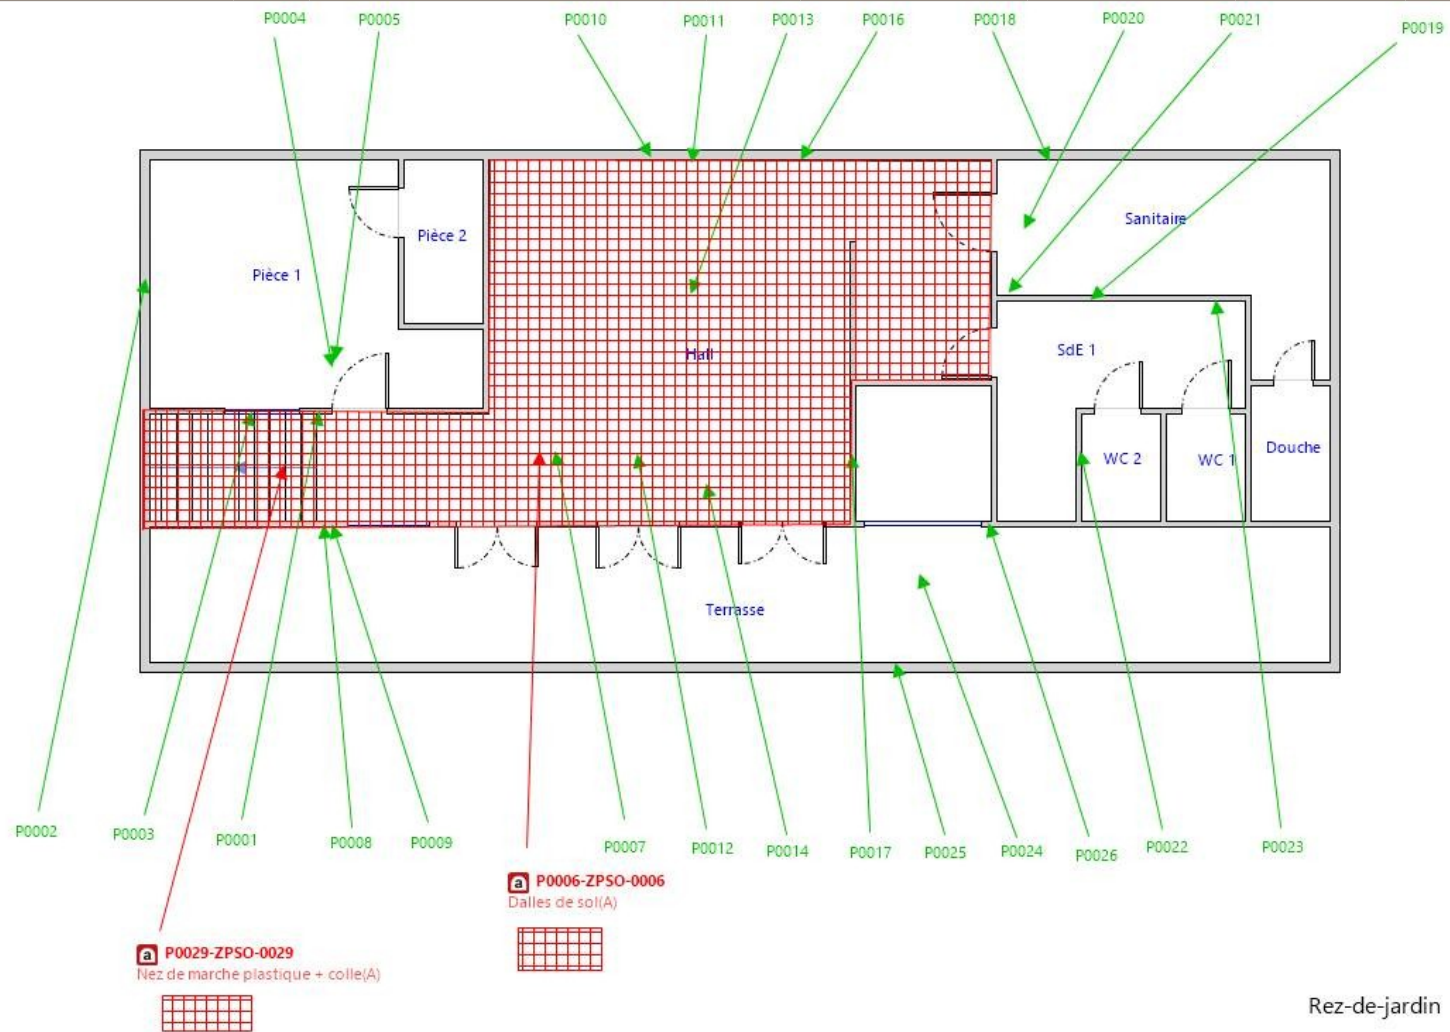
Propriétaire : EPF Bretagne  
14, Avenue Henri Fréville - CS90721-  
35207 RENNESBien : RUES DES ÉCOLES ET WILSON  
22520 BINICEtabli par : COLLET Yann  
Société : AED Groupe  
Le : 11/04/2025Croquis 1 / 2  
Version : V02  
du : 11/04/2025

| <b>PXXX</b> | Prélèvement ne présentant pas d'amiante à l'analyse |
| <b>A MXXX</b> | Matériau contenant de l'amiante (sur décision de l'opérateur) |
