## Constat de l'état parasitaire dans les immeubles bâtis ou non bâtis

Numéro de dossier : EPFBR3\_1\_20241104\_10-22007-1\_BAT\_1\_DEML  
Norme employée : AFNOR NF P03-200 (Version de mai 2016)  
Date du repérage : 16/12/2024  
Heure d'arrivée : 08 h 45  
Durée du repérage : 04 h 00  
Date émission : 21/01/2025

Adresse : **RUES DES ÉCOLES ET WILSON  
22520 BINIC**

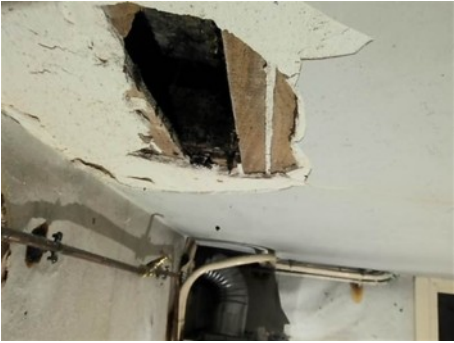
| Parties d'immeubles bâties ou non bâties visitées | Ouvrages, parties d'ouvrages et éléments examinés | Résultats des constatations termites | Résultats des constatations des insectes à larves xylophages | Résultats des constatations des champignons lignivores |
|---|---|---|---|---|
| | Plafond - plâtre et peinture, Solives et charpente | - | Indice d'infestation de grosses vrillettes, petites vrillettes : Bois dégradé, Présence de trous de sortie | - |

| | <p>Localisation : RDC - Entrée<br/>Parasite : Grosses vrillettes, Petites vrillettes<br/>Indices : Bois dégradé, Présence de trous de sortie</p> |

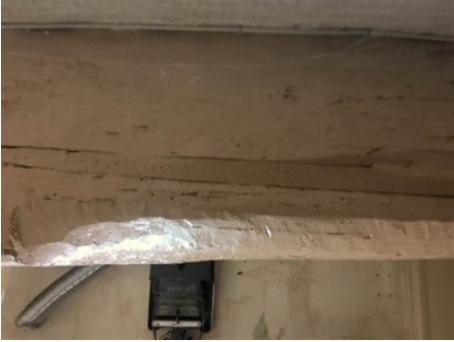
| Parties d'immeubles bâties ou non bâties visitées | Ouvrages, parties d'ouvrages et éléments examinés | Résultats des constatations termites | Résultats des constatations des insectes à larves xylophages | Résultats des constatations des champignons lignivores |
|---|---|---|---|---|
| | Poutre - bois et peinture | - | Indice d'infestation de petites vrillettes : Présence de trous de sortie | - |

| | <p>Localisation : RDC - Cuisine<br/>Parasite : Petites vrillettes<br/>Indices : Présence de trous de sortie</p> |

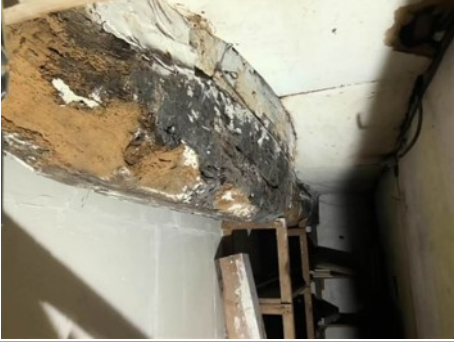
| Parties d'immeubles bâties ou non bâties visitées | Ouvrages, parties d'ouvrages et éléments examinés | Résultats des constatations termites | Résultats des constatations des insectes à larves xylophages | Résultats des constatations des champignons lignivores |
|---|---|---|---|---|
| | Poutre - bois | - | Indice d'infestation de capricornes des maisons, petites vrillettes : Bois dégradé, Présence de trous de sortie, Présence de sciure de bois | - |

| | <p>Localisation : RDC - Placard<br/>Parasite : Capricornes des maisons, Petites vrillettes<br/>Indices : Bois dégradé, Présence de trous de sortie, Présence de sciure de bois</p> |

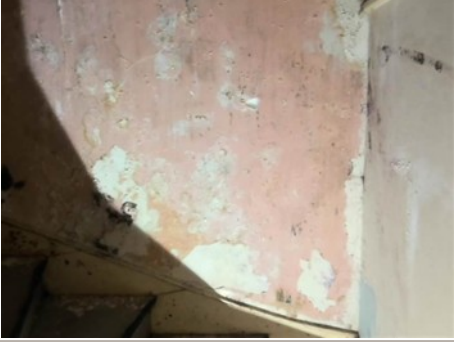
| Parties d'immeubles bâties ou non bâties visitées | Ouvrages, parties d'ouvrages et éléments examinés | Résultats des constatations termites | Résultats des constatations des insectes à larves xylophages | Résultats des constatations des champignons lignivores |
|---|---|---|---|---|
| RDC - Escalier | Mur - A, B, C, D - plâtre et peinture | - | - | Indice d'infestation de moisissures : Mycélium visible |

| | <p>Localisation : RDC - Escalier<br/>Parasite : Moisissures<br/>Indices : Mycélium visible</p> |

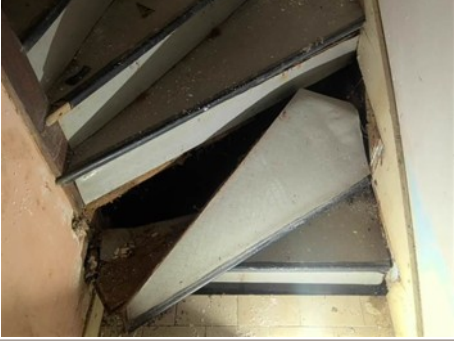
| Parties d'immeubles bâties ou non bâties visitées | Ouvrages, parties d'ouvrages et éléments examinés | Résultats des constatations termites | Résultats des constatations des insectes à larves xylophages | Résultats des constatations des champignons lignivores |
|---|---|---|---|---|
| | Marches - bois et plastique (lino) | - | Indice d'infestation de capricornes des maisons, petites vrillettes : Bois dégradé, Présence de trous de sortie, Présence de vermoulures, Présence de sciure de bois | - |

| | <p>Localisation : RDC - Escalier<br/>Parasite : Capricornes des maisons, Petites vrillettes<br/>Indices : Bois dégradé, Présence de trous de sortie, Présence de vermoulures, Présence de sciure de bois</p> |

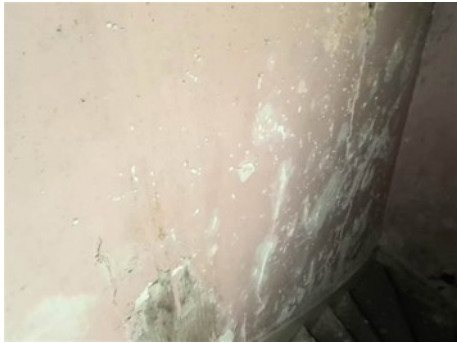
| Parties d'immeubles bâties ou non bâties visitées | Ouvrages, parties d'ouvrages et éléments examinés | Résultats des constatations termites | Résultats des constatations des insectes à larves xylophages | Résultats des constatations des champignons lignivores |
|---|---|---|---|---|
| | Mur - A, B, C, D - plâtre et peinture | - | - | Indice d'infestation de moisissures :<br>Mycélium visible |

| | <p>Localisation : Étage - Dégagement<br/>Parasite : Moisissures<br/>Indices : Mycélium visible</p> |

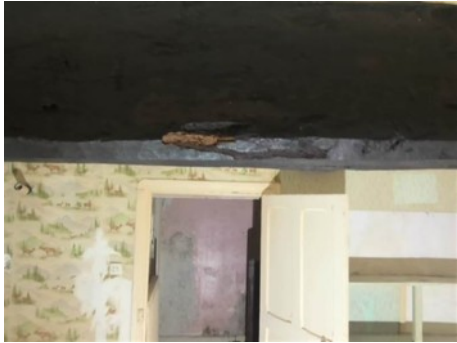
| Parties d'immeubles bâties ou non bâties visitées | Ouvrages, parties d'ouvrages et éléments examinés | Résultats des constatations termites | Résultats des constatations des insectes à larves xylophages | Résultats des constatations des champignons lignivores |
|---|---|---|---|---|
| | Poutre - bois et peinture | - | Indice d'infestation de petites<br>vrillettes :<br>Présence de trous de sortie | - |

| | Localisation : Étage - Séjour<br>Parasite : Petites vrillettes<br>Indices : Présence de trous de sortie |

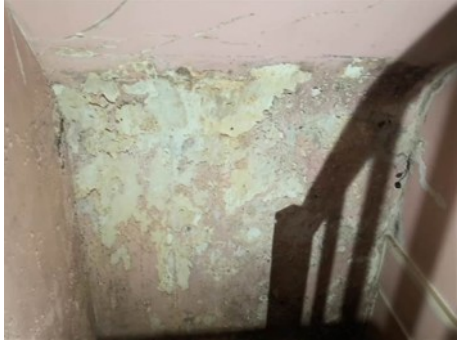
| Parties d'immeubles bâties ou non bâties visitées | Ouvrages, parties d'ouvrages et éléments examinés | Résultats des constatations termites | Résultats des constatations des insectes à larves xylophages | Résultats des constatations des champignons lignivores |
|---|---|---|---|---|
| | Mur - A, B, C, D - plâtre et peinture | - | - | Indice d'infestation de moisissures :<br>Mycélium visible |

| | Localisation : Étage 2 - Dégagement<br>Parasite : Moisissures<br>Indices : Mycélium visible |

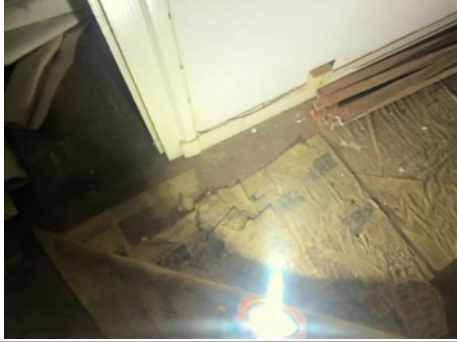
| Parties d'immeubles bâties ou non bâties visitées | Ouvrages, parties d'ouvrages et éléments examinés | Résultats des constatations termites | Résultats des constatations des insectes à larves xylophages | Résultats des constatations des champignons lignivores |
|---|---|---|---|---|
| Étage 2 - Chambre | Sol - bois | - | Indice d'infestation de petites<br>vrillettes :<br>Présence de trous de sortie | - |

| | Localisation : Étage 2 - Chambre<br>Parasite : Petites vrillettes<br>Indices : Présence de trous de sortie |

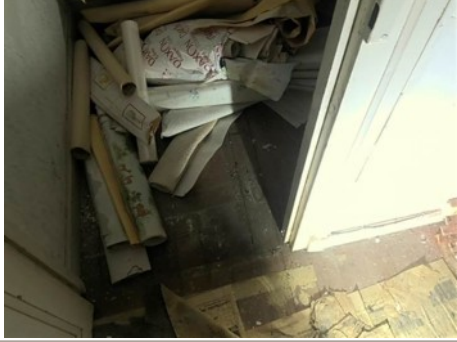
| Parties d'immeubles bâties ou non bâties visitées | Ouvrages, parties d'ouvrages et éléments examinés | Résultats des constatations termites | Résultats des constatations des insectes à larves xylophages | Résultats des constatations des champignons lignivores |
|---|---|---|---|---|
| Étage 2 - Placard | Sol - bois | - | Indice d'infestation de petites<br>vrillettes :<br>Présence de trous de sortie | - |

| | Localisation : Étage 2 - Placard<br>Parasite : Petites vrillettes<br>Indices : Présence de trous de sortie |

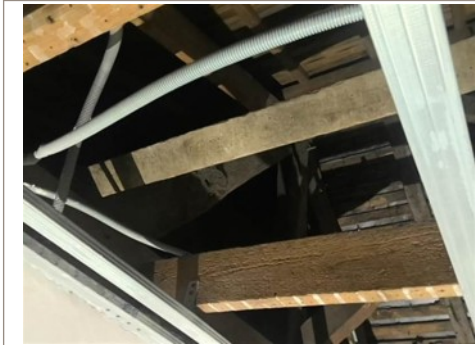
| Parties d'immeubles bâties ou non bâties visitées | Ouvrages, parties d'ouvrages et éléments examinés | Résultats des constatations termites | Résultats des constatations des insectes à larves xylophages | Résultats des constatations des champignons lignivores |
|---|---|---|---|---|
| | Charpente - bois et ardoise | - | Indice d'infestation de petites<br>vrillettes :<br>Présence de trous de sortie | - |

| | Localisation : Combles<br>Parasite : Petites vrillettes<br>Indices : Présence de trous de sortie |
