## Constat de l'état parasitaire dans les immeubles bâtis ou non bâtis

Numéro de dossier : EPFBR3\_1\_20241104\_10-22007-1\_BAT\_15\_DEML  
Norme employée : AFNOR NF P03-200 (Version de mai 2016)  
Date du repérage : 19/12/2024  
Heure d'arrivée : 10 h 30  
Durée du repérage : 04 h 00  
Date émission : 21/01/2025

Adresse : **RUES DES ÉCOLES ET WILSON  
22520 BINIC**

Référence cadastrale : **914**  
Périmètre de repérage :  
**Ensemble du bâtiment**

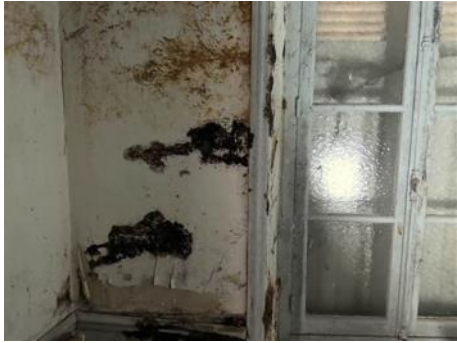
| | <p>Localisation : RDC - Pièce 1<br/>Parasite : Champignons de pourriture molle, Moisissures<br/>Indices : Fructifications visibles, Mycélium visible</p> |

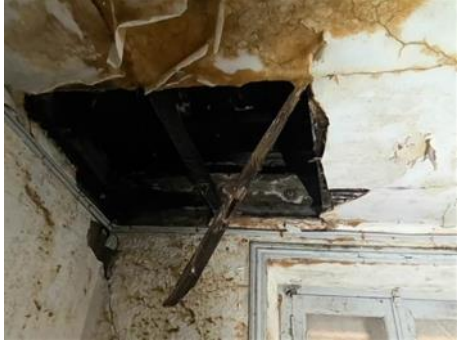
| | <p>Localisation : RDC - Pièce 1<br/>Parasite : Petites vrillettes<br/>Indices : Présence de trous de sortie</p> |

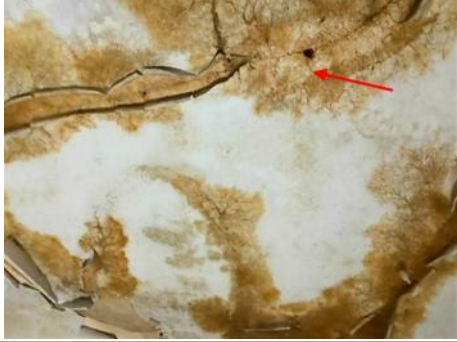
| | <p>Localisation : RDC - Pièce 1<br/>Parasite : Champignons de pourriture molle, Champignons de décoloration, Moisissures<br/>Indices :</p> |

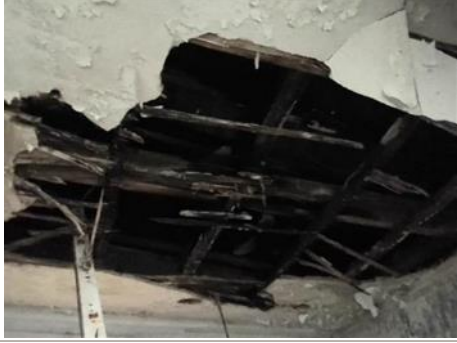
| | <p>Localisation : RDC - Pièce 2<br/>Parasite : Petites vrillettes<br/>Indices : Présence de trous de sortie</p> |

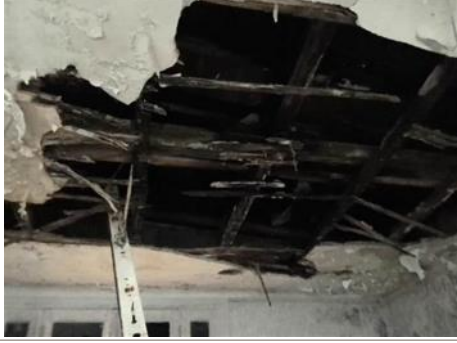
| | <p>Localisation : RDC - Pièce 2<br/>Parasite : Champignons de pourriture fibreuse, Champignons de pourriture molle, Moisissures<br/>Indices : Bois dégradé, Mycélium visible</p> |

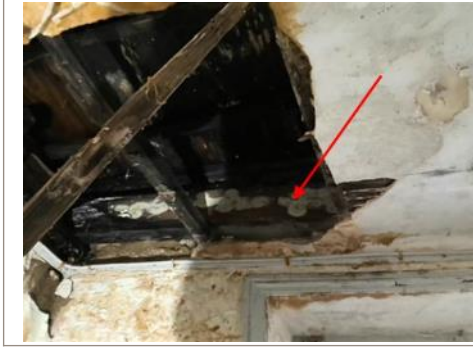
| | <p>Localisation : RDC - Toiture<br/>Parasite : Champignons de pourriture cubique, Champignons de pourriture molle, Champignons de décoloration, Moisissures<br/>Indices : Bois dégradé</p> |
