## Constat de l'état parasitaire dans les immeubles bâtis ou non bâtis

Numéro de dossier : EPFBR3\_1\_20241104\_10-22007-1\_BAT\_16\_DEML  
Norme employée : AFNOR NF P03-200 (Version de mai 2016)  
Date du repérage : 19/12/2024  
Heure d'arrivée : 08 h 30  
Durée du repérage : 04 h 00  
Date émission : 21/01/2025

Adresse : **RUES DES ÉCOLES ET WILSON  
22520 BINIC**

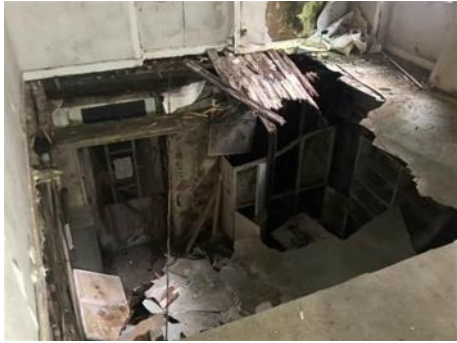
| | <p>Localisation : RDC - Pièce 1<br/>Parasite : Capricornes des maisons, Petites vrillettes<br/>Indices : Bois dégradé</p> |

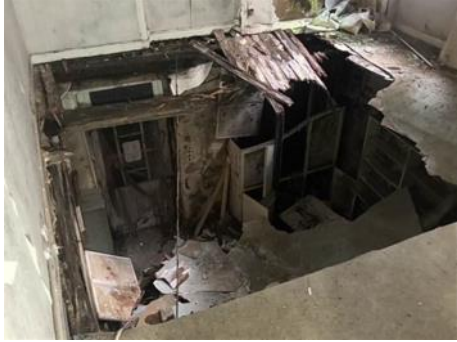
| Parties d'immeubles bâties ou non bâties visitées | Ouvrages, parties d'ouvrages et éléments examinés | Résultats des constatations termites | Résultats des constatations des insectes à larves xylophages | Résultats des constatations des champignons lignivores |
|---|---|---|---|---|
| | Plafond - bois | - | Indice d'infestation de capricornes des maisons, petites vrillettes : Bois dégradé | Indice d'infestation de champignons de pourriture molle, moisissures : Bois dégradé |

| | <p>Localisation : RDC - Pièce 1<br/>Parasite : Champignons de pourriture molle, Moisissures<br/>Indices : Bois dégradé</p> |

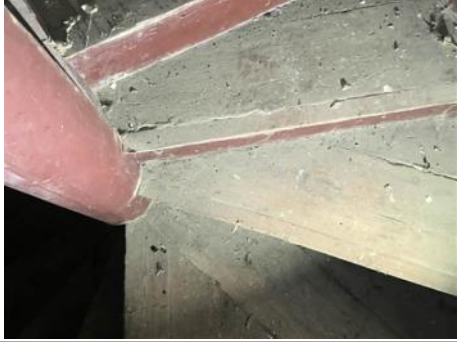
| Parties d'immeubles bâties ou non bâties visitées | Ouvrages, parties d'ouvrages et éléments examinés | Résultats des constatations termites | Résultats des constatations des insectes à larves xylophages | Résultats des constatations des champignons lignivores |
|---|---|---|---|---|
| | Marches - bois et vernis | - | Indice d'infestation de petites vrillettes :<br>Présence de trous de sortie | - |

| | <p>Localisation : RDC - Escalier<br/>Parasite : Petites vrillettes<br/>Indices : Présence de trous de sortie</p> |

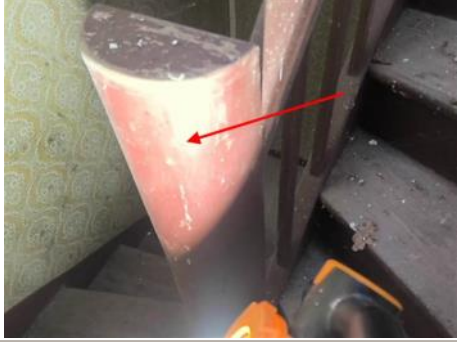
| Parties d'immeubles bâties ou non bâties visitées | Ouvrages, parties d'ouvrages et éléments examinés | Résultats des constatations termites | Résultats des constatations des insectes à larves xylophages | Résultats des constatations des champignons lignivores |
|---|---|---|---|---|
| | Main courante - bois et vernis | - | Indice d'infestation de petites vrillettes :<br>Présence de trous de sortie | - |

| | <p>Localisation : RDC - Escalier<br/>Parasite : Petites vrillettes<br/>Indices : Présence de trous de sortie</p> |

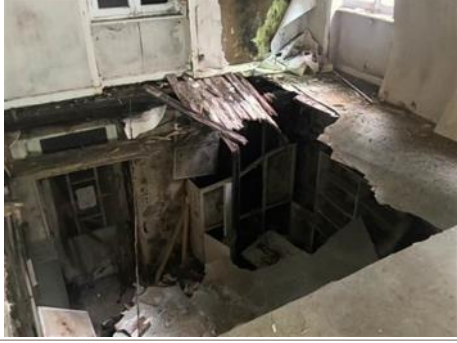
| Parties d'immeubles bâties ou non bâties visitées | Ouvrages, parties d'ouvrages et éléments examinés | Résultats des constatations termites | Résultats des constatations des insectes à larves xylophages | Résultats des constatations des champignons lignivores |
|---|---|---|---|---|
| Étage 1 - Pièce 3 | Sol - bois et plastique (lino) | - | Indice d'infestation de capricornes des maisons :<br>Bois dégradé | Indice d'infestation de champignons de pourriture molle, moisissures :<br>Bois dégradé |

| | <p>Localisation : Étage 1 - Pièce 3<br/>Parasite : Capricornes des maisons<br/>Indices : Bois dégradé</p> |

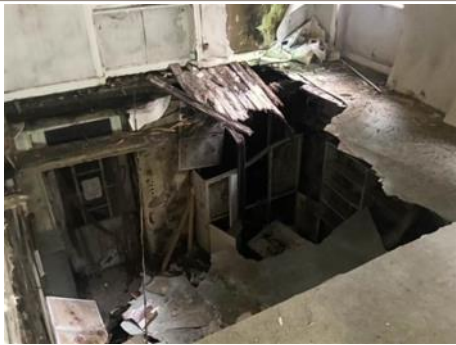
| | <p>Localisation : Étage 1 - Pièce 3<br/>Parasite : Champignons de pourriture molle, Moisissures<br/>Indices : Bois dégradé</p> |

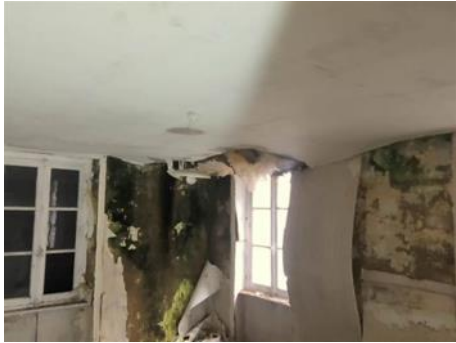
| Parties d'immeubles bâties ou non bâties visitées | Ouvrages, parties d'ouvrages et éléments examinés | Résultats des constatations termites | Résultats des constatations des insectes à larves xylophages | Résultats des constatations des champignons lignivores |
|---|---|---|---|---|
| | Plafond - bois et peinture | - | - | Indice d'infestation de champignons de pourriture molle, moisissures :<br>Bois dégradé |

| | <p>Localisation : Étage 1 - Pièce 3<br/>Parasite : Champignons de pourriture molle, Moisissures<br/>Indices : Bois dégradé</p> |

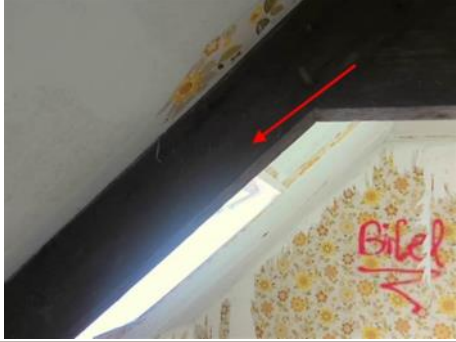
| Parties d'immeubles bâties ou non bâties visitées | Ouvrages, parties d'ouvrages et éléments examinés | Résultats des constatations termites | Résultats des constatations des insectes à larves xylophages | Résultats des constatations des champignons lignivores |
|---|---|---|---|---|
| | Plafond - bois et peinture, Solives et charpente | - | Indice d'infestation de petites<br>vrillettes :<br>Présence de trous de sortie | - |

| | <p>Localisation : Étage 3 - Pièce 6<br/>Parasite : Petites vrillettes<br/>Indices : Présence de trous de sortie</p> |
