## Constat de l'état parasitaire dans les immeubles bâtis ou non bâtis

Numéro de dossier : EPFBR3\_1\_20241104\_10-22007-1\_BAT\_2\_DEML  
Norme employée : AFNOR NF P03-200 (Version de mai 2016)  
Date du repérage : 17/12/2024  
Heure d'arrivée : 08 h 30  
Durée du repérage : 04 h 00  
Date émission : 21/01/2025

Adresse : **RUES DES ÉCOLES ET WILSON  
22520 BINIC**

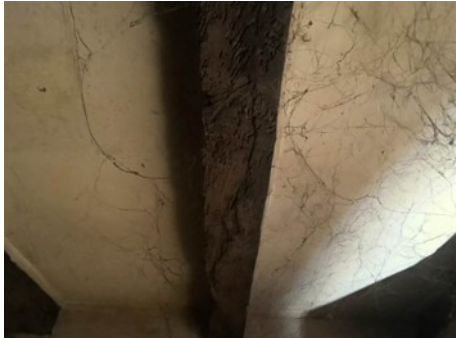
| | <p>Localisation : Sous-sol - Cuisine<br/>Parasite : Petites vrillettes<br/>Indices : Présence de trous de sortie</p> |

| Parties d'immeubles bâties ou non bâties visitées | Ouvrages, parties d'ouvrages et éléments examinés | Résultats des constatations termites | Résultats des constatations des insectes à larves xylophages | Résultats des constatations des champignons lignivores |
|---|---|---|---|---|
| | Plafond - bois et peinture, Solives et charpente | - | Indice d'infestation de petites<br>vrillettes :<br>Présence de trous de sortie | - |

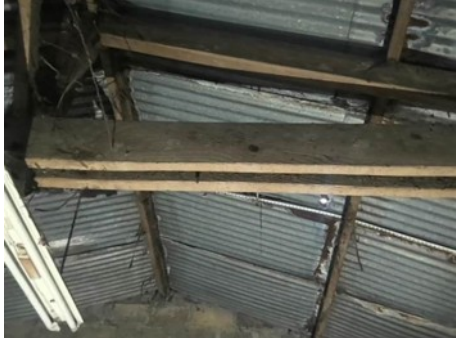
| | <p>Localisation : RDC - Garage<br/>Parasite : Petites vrillettes<br/>Indices : Présence de trous de sortie, Présence de vermoulures</p> |

| Parties d'immeubles bâties ou non bâties visitées | Ouvrages, parties d'ouvrages et éléments examinés | Résultats des constatations termites | Résultats des constatations des insectes à larves xylophages | Résultats des constatations des champignons lignivores |
|---|---|---|---|---|
| | Plafond - bois et Tôle ondulé, Solives et charpente | - | Indice d'infestation de petites<br>vrillettes :<br>Présence de trous de sortie,<br>Présence de vermoulures | Indice d'infestation de<br>champignons de pourriture molle,<br>moisissures :<br>Bois dégradé |

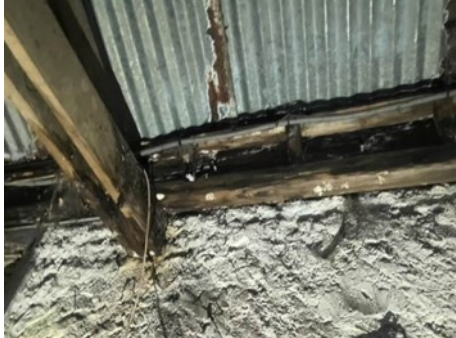
| | <p>Localisation : RDC - Garage<br/>Parasite : Champignons de pourriture molle, Moisissures<br/>Indices : Bois dégradé</p> |

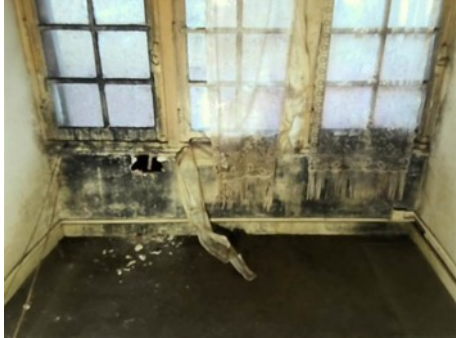
| | <p>Localisation : Étage - Chambre<br/>Parasite : Moisissures<br/>Indices :</p> |

| Parties d'immeubles bâties ou non bâties visitées | Ouvrages, parties d'ouvrages et éléments examinés | Résultats des constatations termites | Résultats des constatations des insectes à larves xylophages | Résultats des constatations des champignons lignivores |
|---|---|---|---|---|
| | Mur - A, B, C, D - plâtre et peinture | - | - | Indice d'infestation de moisissures |

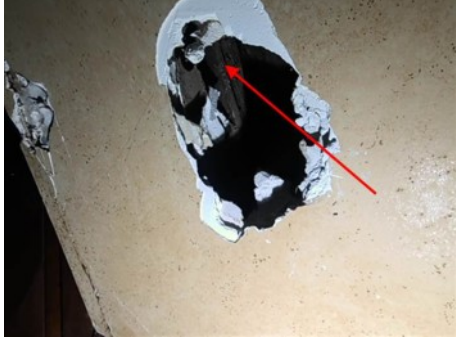
| | <p>Localisation : Étage - Chambre<br/>Parasite : Petites vrillettes<br/>Indices : Présence de trous de sortie</p> |

| Parties d'immeubles bâties ou non bâties visitées | Ouvrages, parties d'ouvrages et éléments examinés | Résultats des constatations termites | Résultats des constatations des insectes à larves xylophages | Résultats des constatations des champignons lignivores |
|---|---|---|---|---|
| | Plafond - plâtre et peinture, Solives et charpente | - | Indice d'infestation de petites<br>vrillettes :<br>Présence de trous de sortie | - |
