| N° Étude | SO35.23.0051 |
| Affaire | <b>Etude des mitoyennetés</b><br>1 à 7 Rue du STADE<br>29190 – GOUZEC |

## Etude structure avant démolition

### Phase DIAG

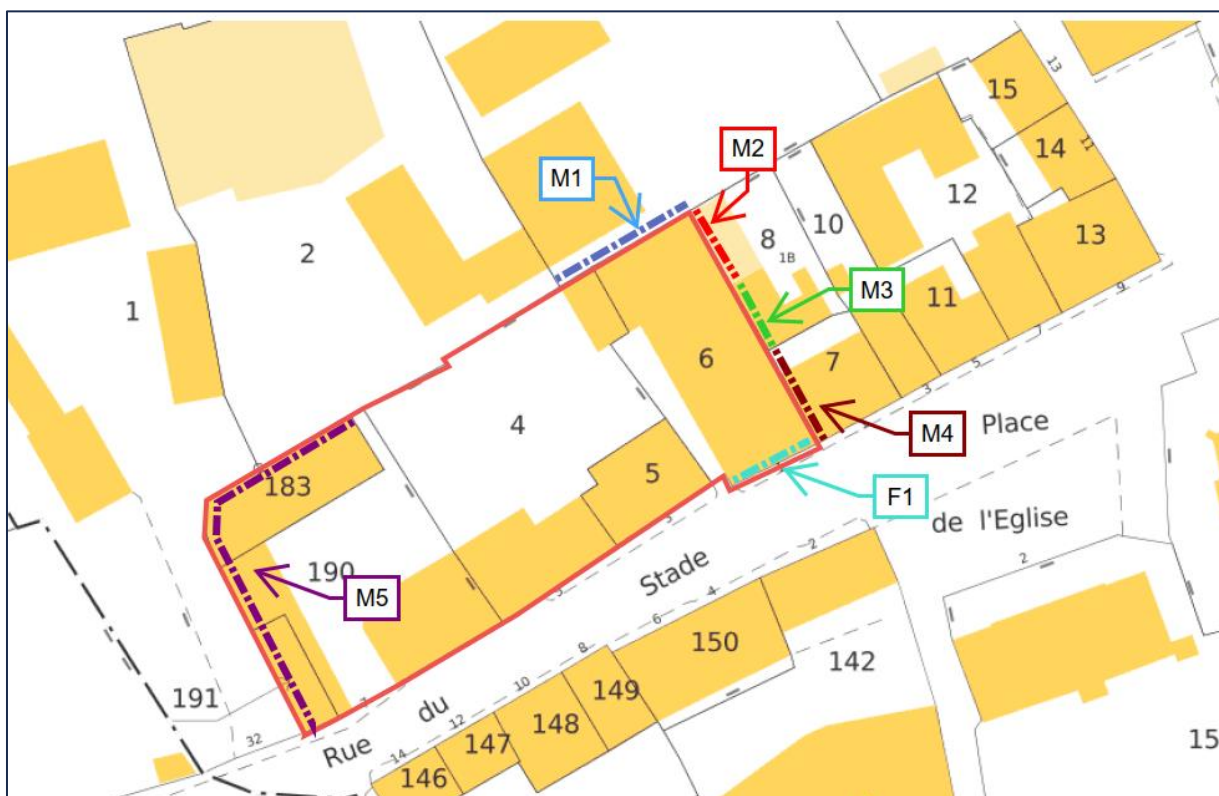
**Vue en plan - Cadastre**

- M1 : Mitoyenneté entre la parcelle 6 et 9
- M2 et M3 : Mitoyenneté entre la parcelle 6 et 8
- M4 : Mitoyenneté entre la parcelle 6 et 7
- M5 : Mitoyenneté entre les parcelles 183,190,191 et 1, 2.
- F1 : Façade sur rue à conserver

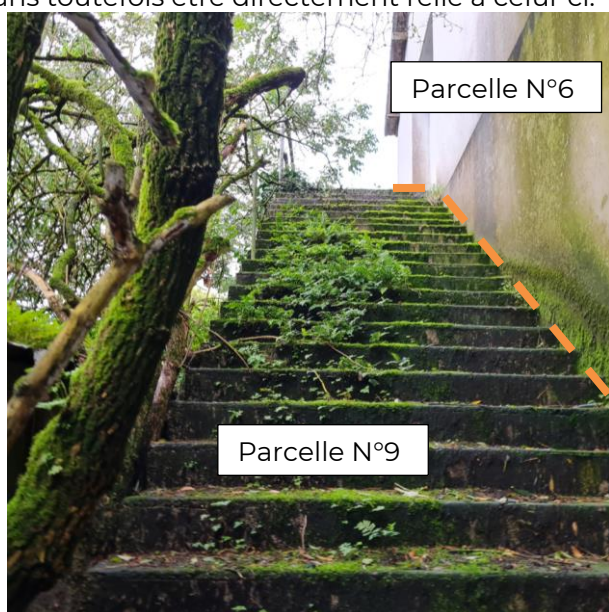
Au niveau de cette mitoyenneté, on peut constater la présence d'un escalier en béton armé qui dessert le premier étage (R+1) du bâtiment à démolir. Cet escalier semble être situé sur la parcelle N°9.

Il est à noter que l'escalier en question est connecté exclusivement au bâtiment de la parcelle N°6.

Un appentis est également présent sur la parcelle N°9. Ce dernier est situé à proximité de l'escalier sans toutefois être directement relié à celui-ci.

En regard de cette mitoyenneté, la structure à démolir a été érigée de manière indépendante par rapport au bâtiment mitoyen. Par conséquent, la démolition ne devrait pas poser de problèmes particuliers.

Cependant, il est impératif d'effectuer la démolition de l'escalier avec précaution afin d'éviter tout dommage à l'appentis mitoyen.

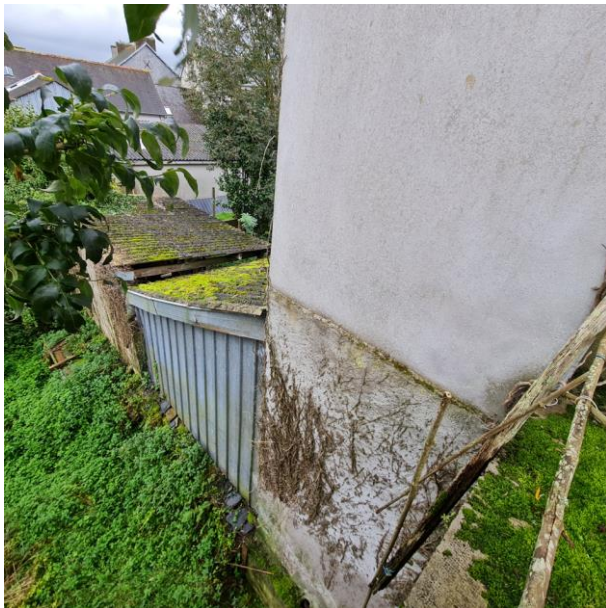
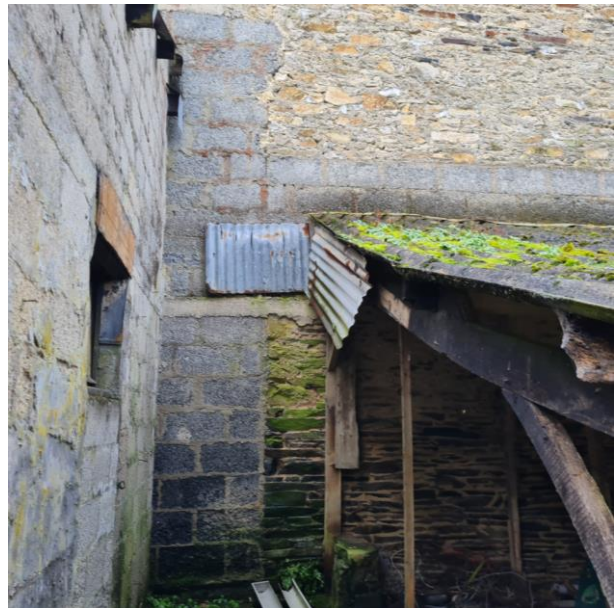
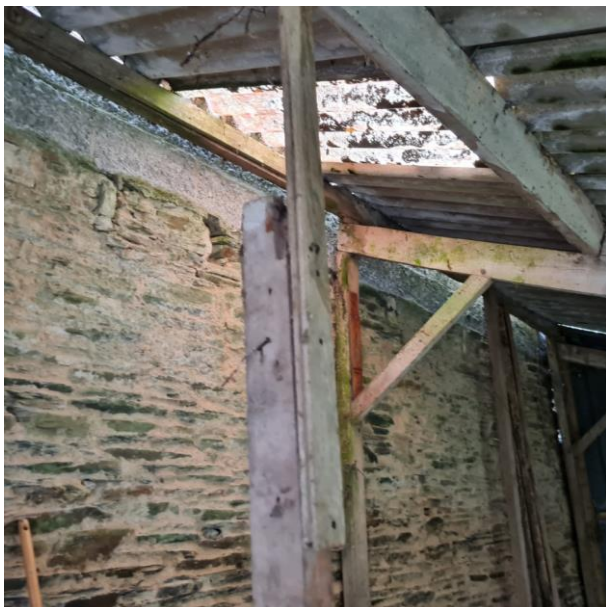
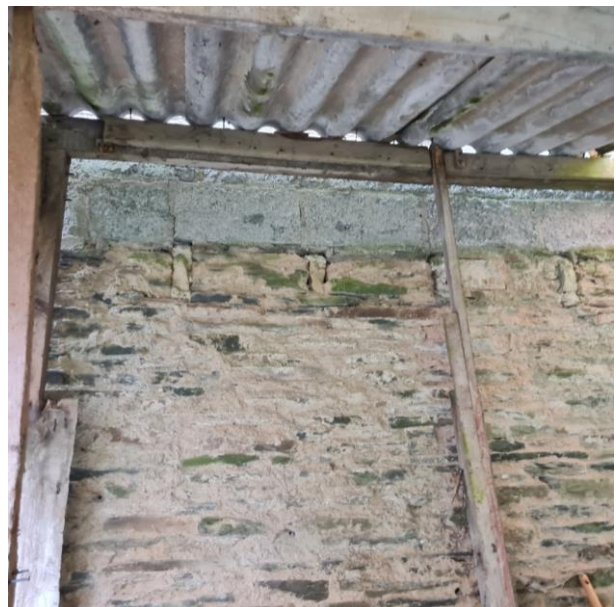
Sur la parcelle voisine (N°8), nous avons pu observer la présence d'un appentis réalisé en charpente bois recouvert de tôles. Cette couverture est accolée au bâtiment de la parcelle N°6 à démolir.

L'appentis voisin est en mauvais état structurel, la charpente bois « bricolée » semble très fragile. Les sections et assemblages sont sans doute injustifiables.

Dans le cadre de la démolition du bâtiment de la parcelle N°6, il est nécessaire de conserver le mur mitoyen avec la parcelle N°8. L'objectif de ce choix est d'assurer la tenue de l'appentis voisin.

Nous prévoyons alors d'écarter ce mur à hauteur de l'appentis. Et de conserver une certaine hauteur au-dessus du départ de la toiture voisine afin de permettre la mise en place d'une protection en tête de mur.

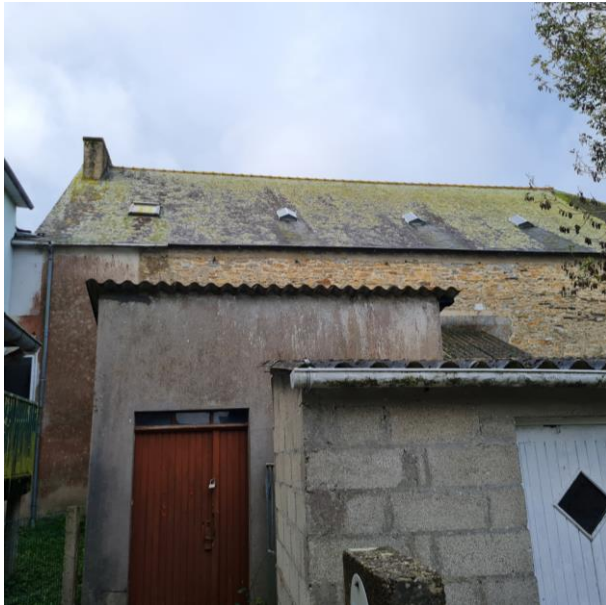
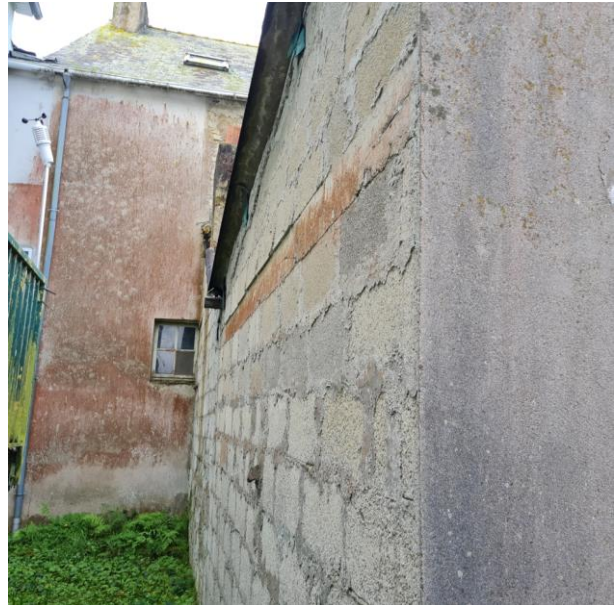
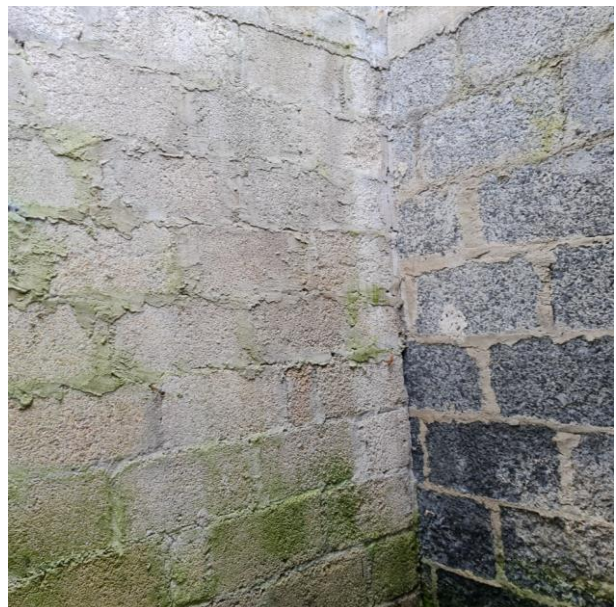
Sur la parcelle voisine (N°8), nous avons pu observer la présence d'un appentis réalisé en maçonnerie parpaing recouvert de tôles sur une charpente bois. Cette couverture est accolée au bâtiment de la parcelle N°6 à démolir.

Nous n'avons pas pu visiter l'intérieur de cet appentis.

Dans le cadre de la démolition du bâtiment de la parcelle N°6, il est nécessaire de conserver le mur mitoyen avec la parcelle N°8. L'objectif de ce choix est d'assurer la tenue de l'appentis voisin.

Nous prévoyons alors d'écarter ce mur à hauteur de l'appentis. Et de conserver une certaine hauteur au-dessus du départ de la toiture voisine afin de permettre la mise en place d'une protection en tête de mur.

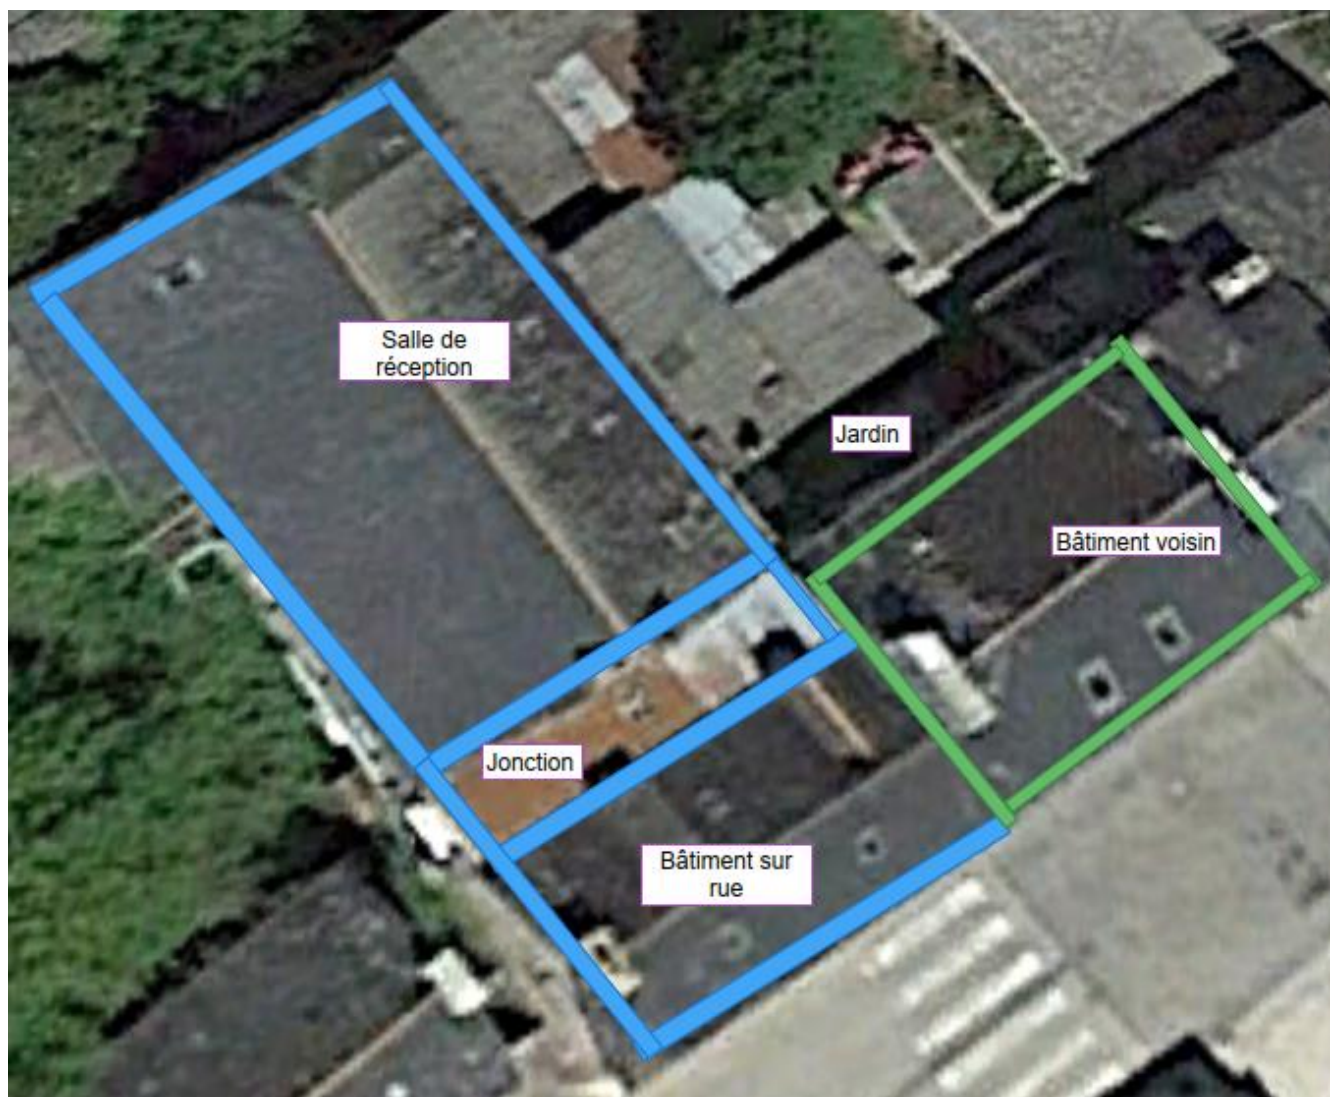
Le bâtiment à déposer est en réalité composé de trois ouvrages. Un premier bâtiment sur rue, la salle de réception à l'arrière de la parcelle et ces deux ouvrages sont rejoints par un troisième faisant la jonction. Cette jonction semble avoir été réalisée après coup.

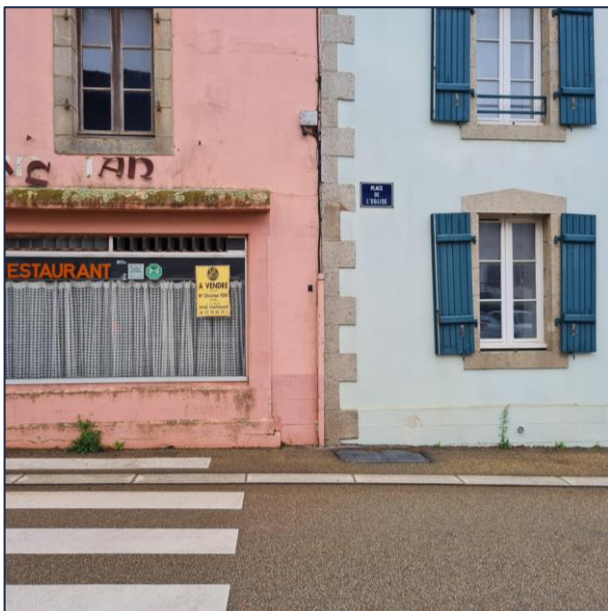
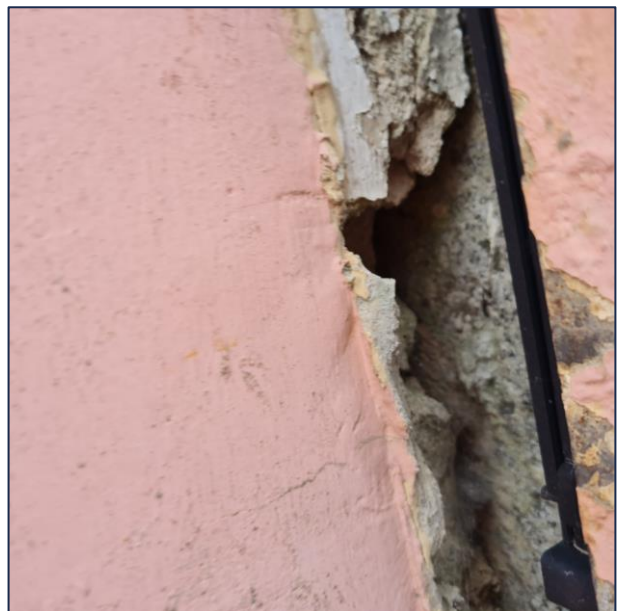
Nous avons pu constater au RDC de ce bâtiment que ce dernier a été accolé au bâtiment voisin sans réalisation d'un double mur. Le relevé réalisé à l'angle entre les deux bâtiments côté rue est le suivant :

Le bâtiment est alors réalisé sous forme de U accolé au bâtiment voisin.

Le bâtiment sur Rue peut alors être déposé sans problématique structurelle. Une démolition douce sera à prévoir au droit de la mitoyenneté. Il sera aussi nécessaire de reprendre le débord de toiture du bâtiment voisin et d'enduire le pignon mis à nu.

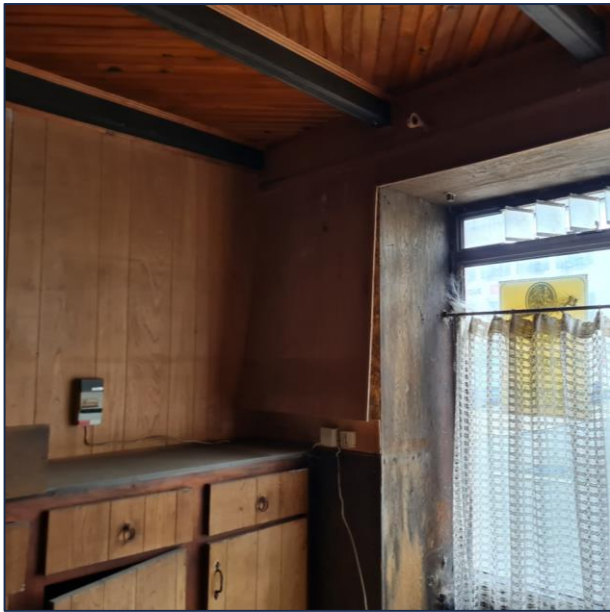
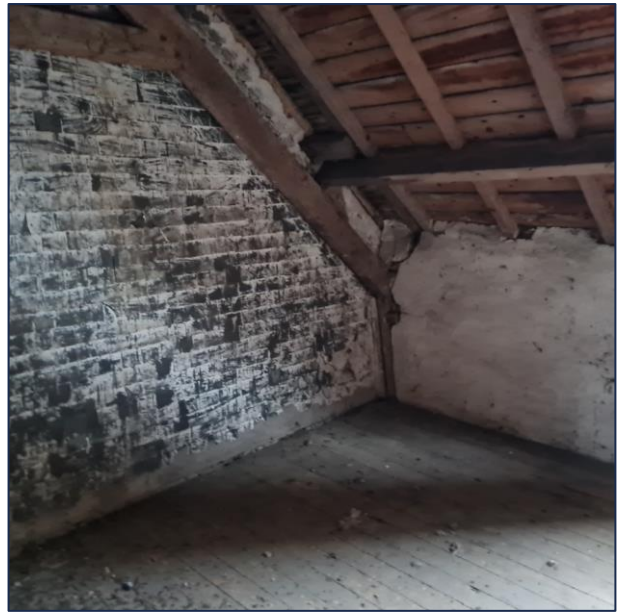
En plancher haut du RDC, nous pouvons observer que ce dernier présente des poutrelles parallèles au mitoyen. Similairement, en toiture la dernière ferme du bâtiment est parallèle et accolée au voisin.

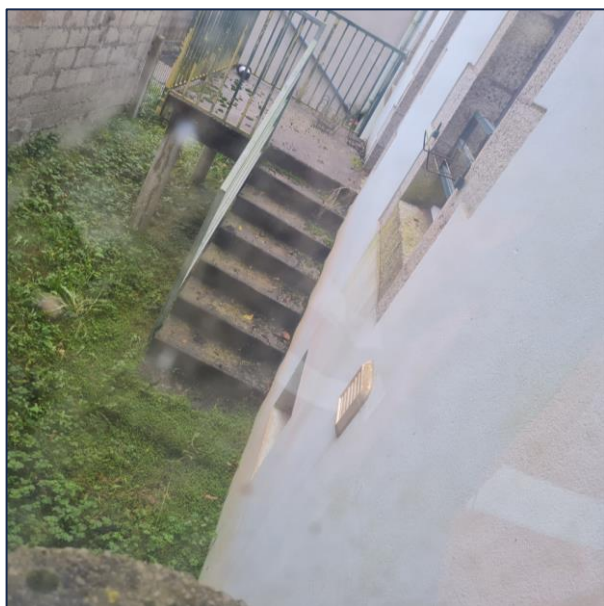
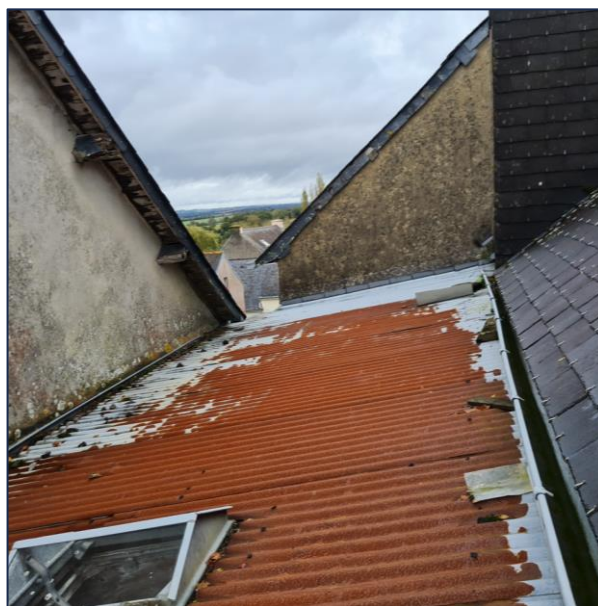
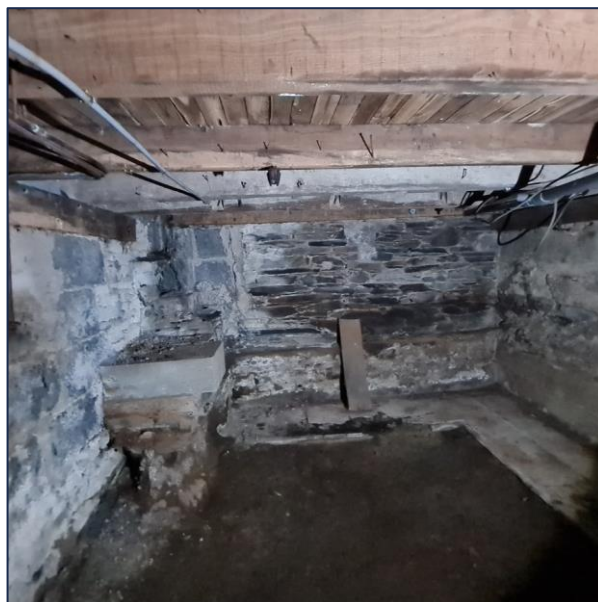
La zone jonction a été couverte entre les deux bâtiments. La toiture et les planchers portent perpendiculairement au bâtiment sur rue. D'après nos relevés ci-dessous, nous n'avons pas la certitude de la présence ou non d'un double mur accolé au bâtiment voisin. Cependant au droit de cette zone, nous avons pu relever la présence d'un sous-sol sur la totalité de la zone.

La zone jonction étant réalisée après les deux ouvrages à démolir, elle n'a pas de jonction structurelle avec le bâtiment voisin. Cette zone peut alors être démolie sans contraintes structurelles. Il conviendra de prévoir une reprise de la toiture voisine et le remblai du sous-sol.

- La reprise du débord de toiture du bâtiment voisin
- La réalisation d'un enduit sur le pignon découvert (chaux pour bâtiment pierre)
- Le remblai de la zone sous-sol.
- Mise en place d'une protection d'étanchéité en soubassement et d'un système de drainage avant remblai

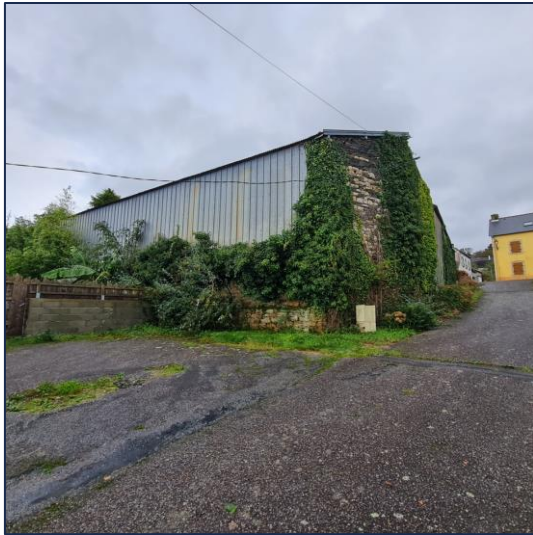
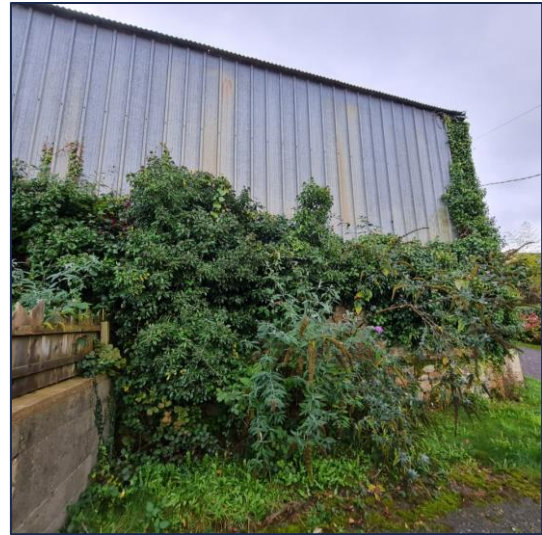
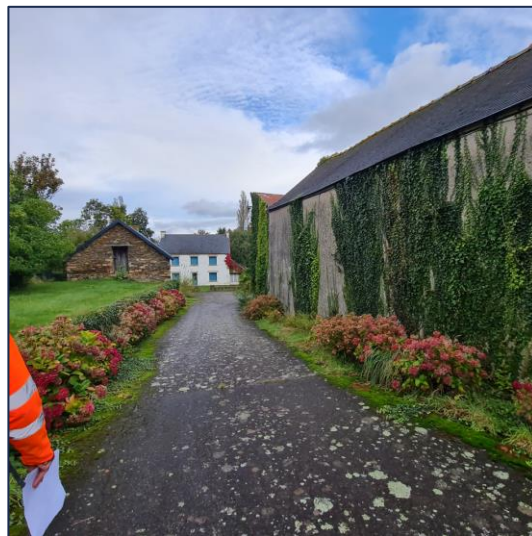
Au droit de cette mitoyenneté, nous avons pu relever la présence d'un mur périphérique en pierre. Le terrain naturel présente une pente importante entre la Rue du Stade et la mitoyenneté avec la parcelle 2. La différence de niveau est d'environ 3,50m. Le mur périphérique est alors un mur contre terre reprenant des poussées importantes.

Il conviendra lors dès la démolition du bâtiment et du mur contre terre de prévoir la réalisation d'un talutage périphérique.

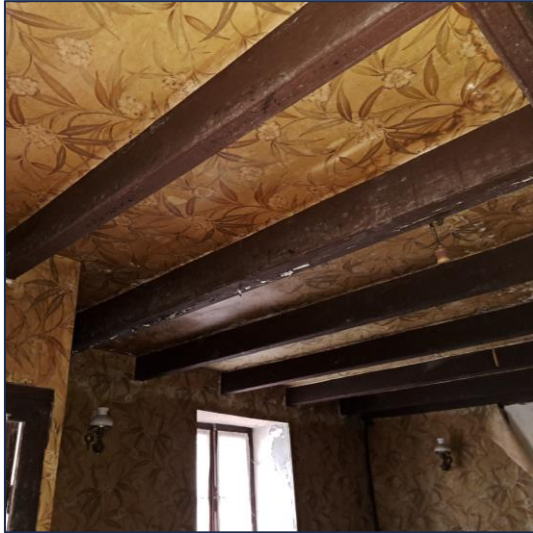
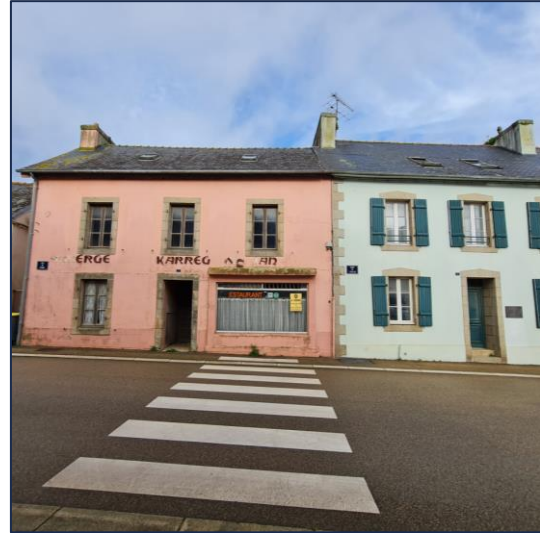
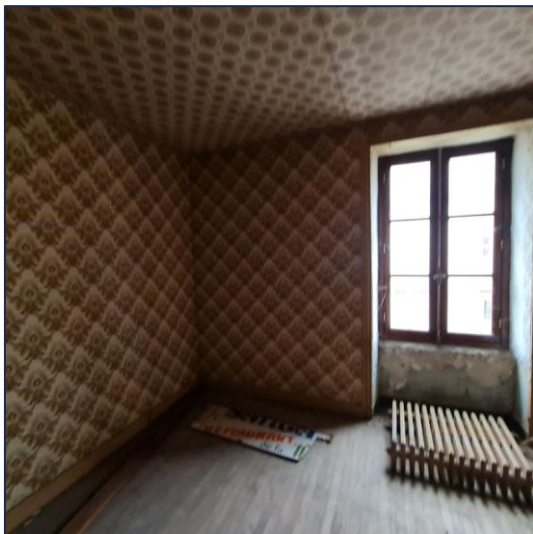
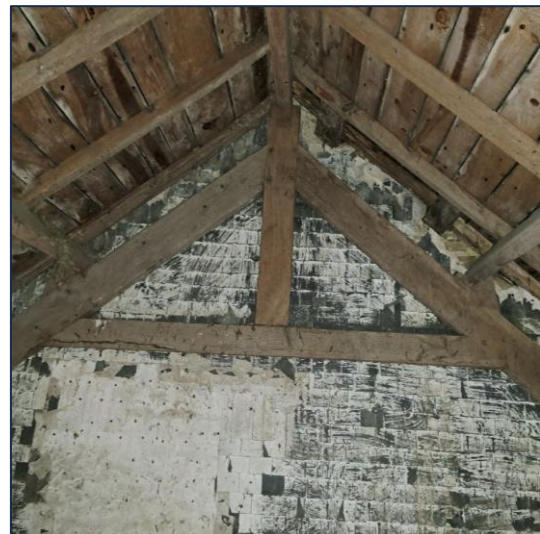
La façade à conserver est une façade en pierre. Cette dernière est maintenue dans sa hauteur par deux planchers ainsi que par la toiture en tête. Ces éléments portent perpendiculairement à cette façade.

Afin de conserver cette façade, il est nécessaire de prévoir une stabilité provisoire de celle-ci. L'objectif étant de la maintenir en attente des travaux de reconstruction future.

Cette stabilité provisoire pourra être assurée par la mise en place de chevalements en structure métallique sur massifs béton. Il sera nécessaire de prévoir quatre chevalements sur le long de cette façade et de moiser celle-ci avec des UPE afin de retransmettre les efforts horizontaux aux chevalements. Le sas d'entrée devra être scié afin de permettre la mise en œuvre des maintiens provisoires.
