# Rapport de mission de repérage des matériaux et produits contenant de l'amiante avant démolition dans un immeuble bâti

1 rue du Stade  
29190 GOUZEC

**Référence du dossier :** 2309CBRLO -  
BI9880000000178

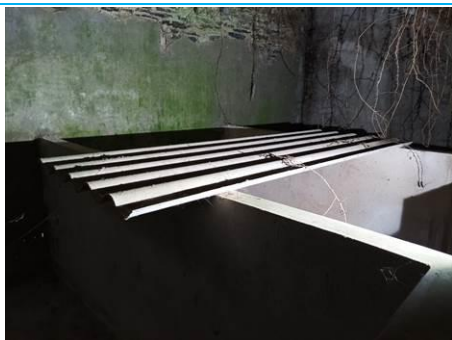
Matériaux : ZPSO-052

Localisation : Appentis ext. - Intérieur

Résultat : Présence d'amiante

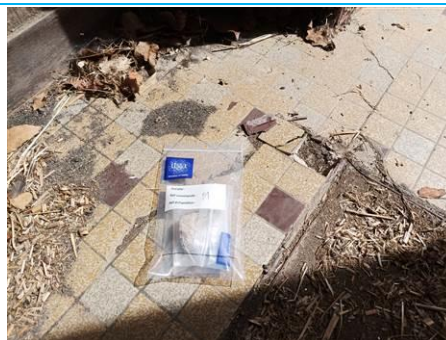
Matériaux : ZPSO-001

Localisation : Rez de chaussée - Entrée

Résultat : Absence d'amiante

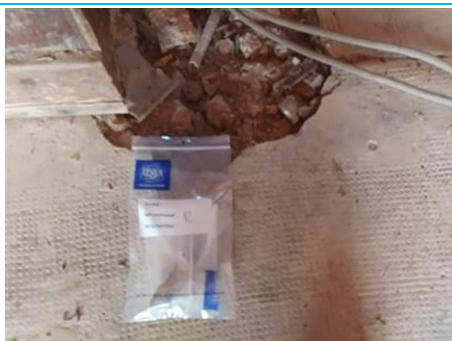
Matériaux : ZPSO-002

Localisation : Rez de chaussée - Entrée

Résultat : Absence d'amiante

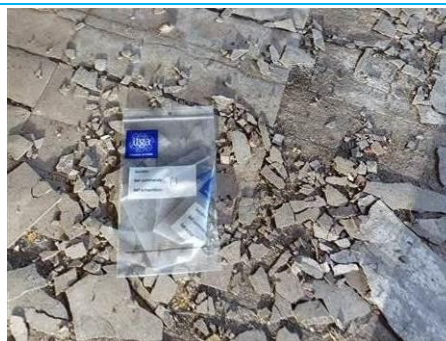
Matériaux : ZPSO-003

Localisation : Rez de chaussée - Couloir

Résultat : Présence d'amiante

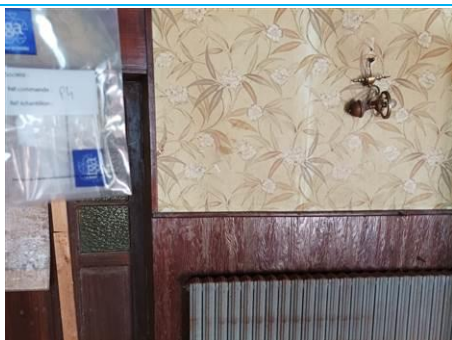
Matériaux : ZPSO-004

Localisation : Rez de chaussée - Bar

Résultat : Présence d'amiante

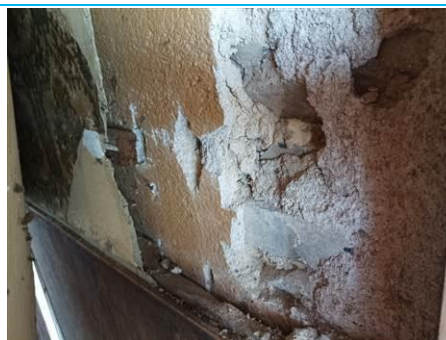
Matériaux : ZPSO-005

Localisation : Rez de chaussée - Bar

Résultat : Absence d'amiante

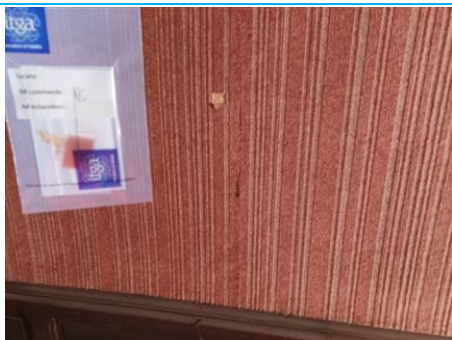
Matériaux : ZPSO-006  
Prélèvement : P006

Description : Moquette murale+ss-couche (pollution)  
Localisation : Rez de chaussée - Local 1  
Résultat : Présence d'amiante

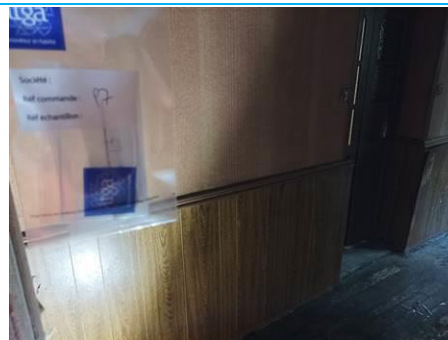
Matériaux : ZPSO-007  
Prélèvement : P007

Description : Moquette murale+ss-couche  
Localisation : Rez de chaussée - Couloir  
Résultat : Absence d'amiante

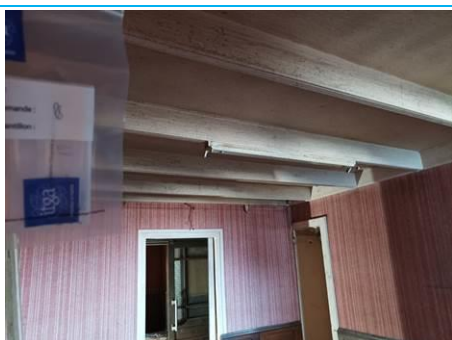
Matériaux : ZPSO-008  
Prélèvement : P008

Description : Plafond peinture sur poutre bois  
Localisation : Rez de chaussée - Local 1  
Résultat : Absence d'amiante

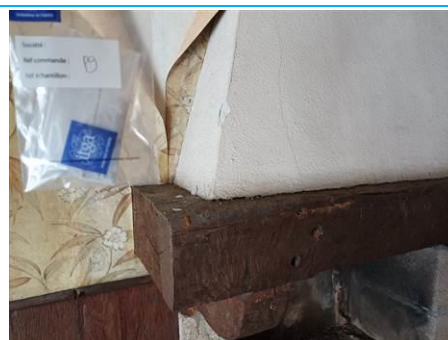
Matériaux : ZPSO-009  
Prélèvement : P009

Description : Murs enduit crépi cheminée  
Localisation : Rez de chaussée - Bar  
Résultat : Absence d'amiante

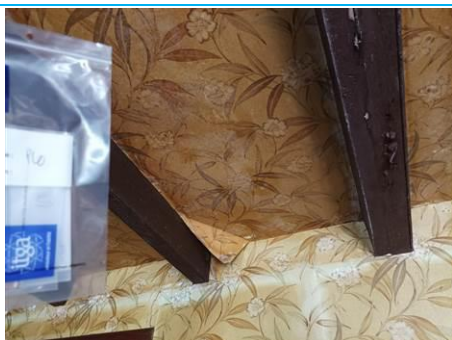
Matériaux : ZPSO-010  
Prélèvement : P010

Description : Plafond tapisserie+panneaux  
Localisation : Rez de chaussée - Bar  
Résultat : Présence d'amiante

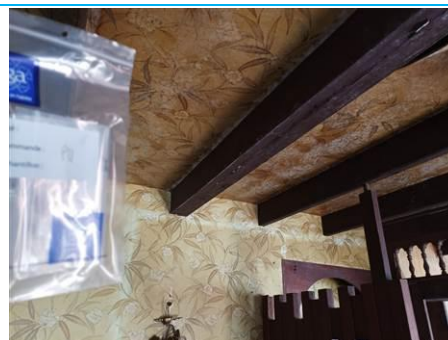
Matériaux : ZPSO-011  
Prélèvement : P011

Description : Plafond peinture sur poutre bois  
Localisation : Rez de chaussée - Bar  
Résultat : Absence d'amiante

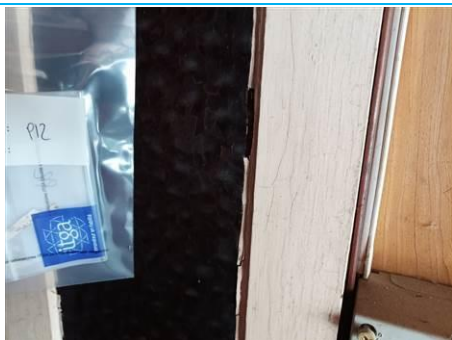
Matériaux : ZPSO-012  
Prélèvement : P012  
Description : Joint de vitrage porte  
Localisation : Rez de chaussée - Bar  
Résultat : Absence d'amiante

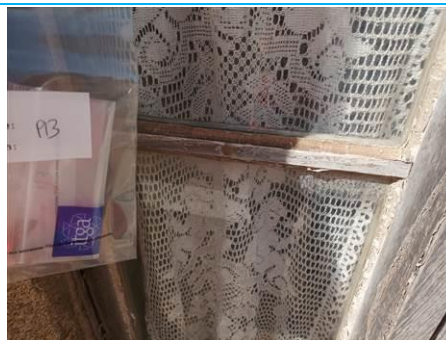
Matériaux : ZPSO-013  
Prélèvement : P013  
Description : Joint de vitrage fen.  
Localisation : Extérieur - Façade rue  
Résultat : Absence d'amiante

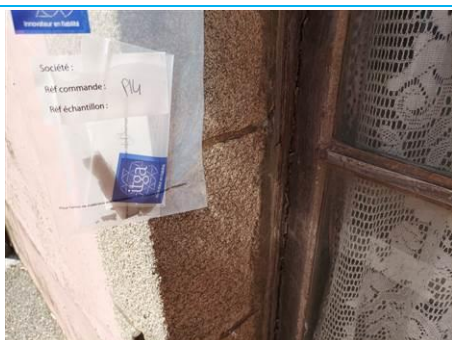
Matériaux : ZPSO-014  
Prélèvement : P014  
Description : Joint de bâti fen. bois  
Localisation : Extérieur - Façade rue  
Résultat : Absence d'amiante

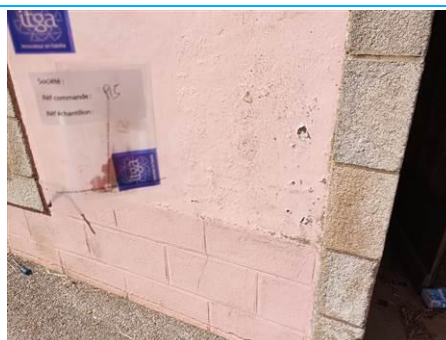
Matériaux : ZPSO-015  
Prélèvement : P015  
Description : Enduit façade  
Localisation : Extérieur - Façade rue  
Résultat : Absence d'amiante

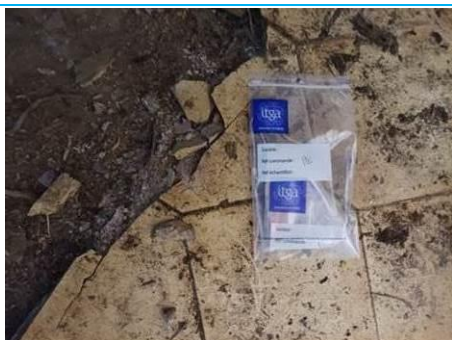
Matériaux : ZPSO-016  
Prélèvement : P016  
Description : Colle de carrelage beige  
Localisation : Rez de chaussée - Cuisine 2  
Résultat : Absence d'amiante

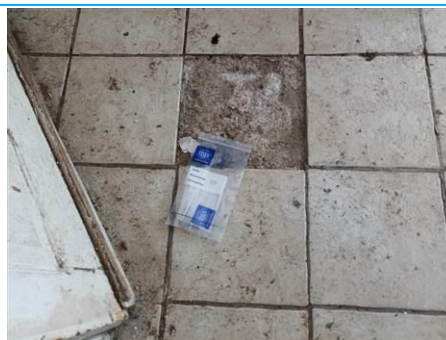
Matériaux : ZPSO-017  
Prélèvement : P017  
Description : Colle de carrelage blanc  
Localisation : Rez de chaussée - Cuisine 1  
Résultat : Absence d'amiante

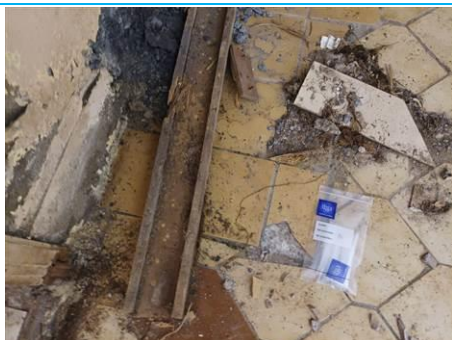
Matériaux : ZPSO-018  
Prélèvement : P018  
Description : Colle de carrelage jaune  
Localisation : Rez de chaussée - Cuisine 2  
Résultat : Absence d'amiante

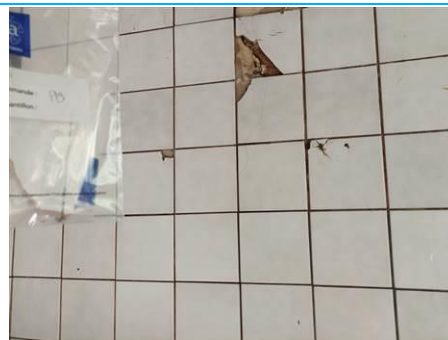
Matériaux : ZPSO-019  
Prélèvement : P019  
Description : Colle de faïence 15x15  
Localisation : Rez de chaussée - Cuisine 1  
Résultat : Absence d'amiante

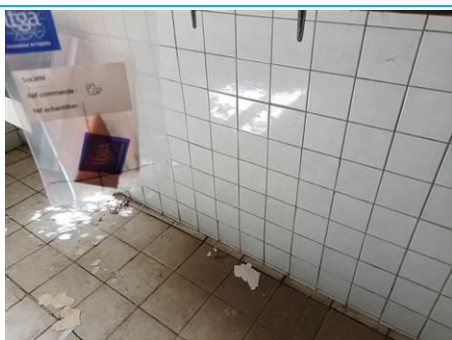
Matériaux : ZPSO-019  
Prélèvement : P020  
Description : Colle de faïence 15x15  
Localisation : Rez de chaussée - Cuisine 1  
Résultat : Absence d'amiante

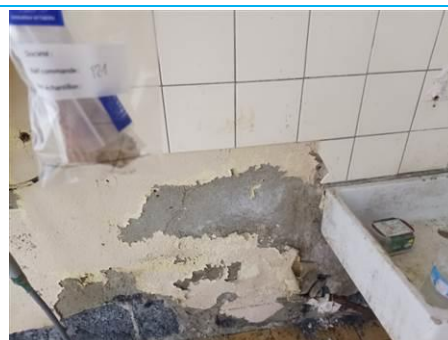
Matériaux : ZPSO-020  
Prélèvement : P021  
Description : Colle de faïence 20x20  
Localisation : Rez de chaussée - Cuisine 2  
Résultat : Absence d'amiante

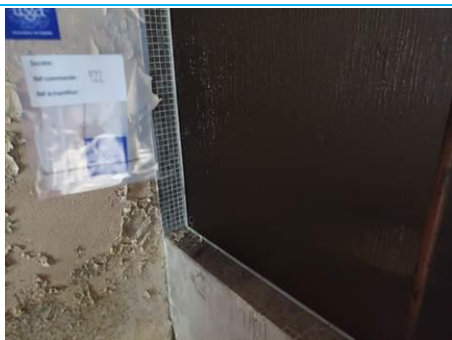
Matériaux : ZPSO-021  
Prélèvement : P022  
Description : Colle de faïence 2x2  
Localisation : Rez de chaussée - Chaufferie  
Résultat : Présence d'amiante

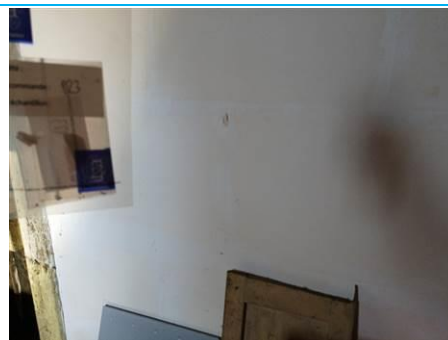
Matériaux : ZPSO-022  
Prélèvement : P023  
Description : Murs carreaux de plâtre+joint  
Localisation : Rez de chaussée - Chaufferie  
Résultat : Absence d'amiante

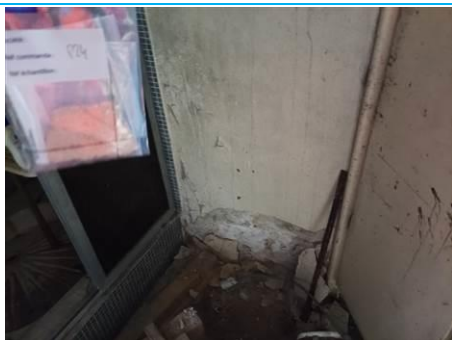
Matériaux : ZPSO-023  
Prélèvement : P024  
Description : Murs peinture+enduit ciment  
Localisation : Rez de chaussée - Chaufferie  
Résultat : Absence d'amiante

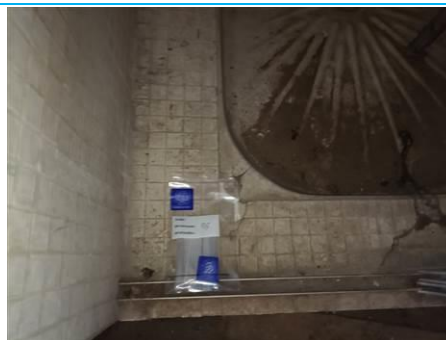
Matériaux : ZPSO-024  
Prélèvement : P025  
Description : Colle de carrelage bac à douche  
Localisation : Rez de chaussée - Chaufferie  
Résultat : Présence d'amiante

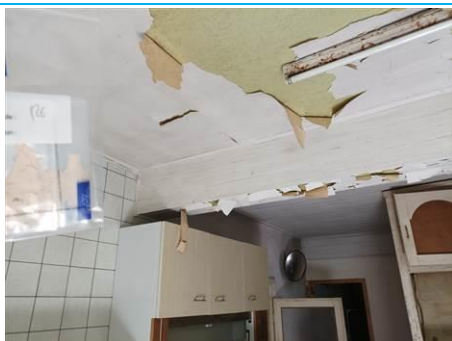
Matériaux : ZPSO-025  
Prélèvement : P026  
Description : Plafond peinture  
Localisation : Rez de chaussée - Cuisine 1  
Résultat : Absence d'amiante

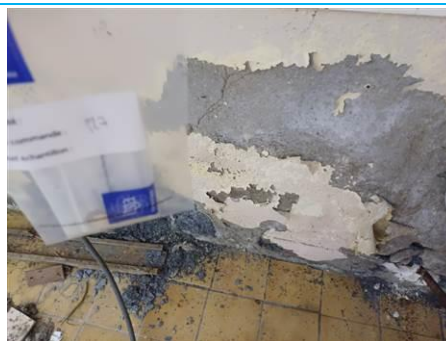
Matériaux : ZPSO-026  
Prélèvement : P027  
Description : Murs peinture+enduit ciment  
Localisation : Rez de chaussée - Cuisine 2  
Résultat : Absence d'amiante

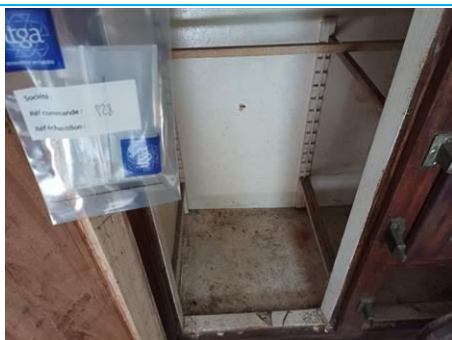
Matériaux : ZPSO-027  
Prélèvement : P028  
Description : Panneaux fond de bar  
Localisation : Rez de chaussée - Cuisine 1  
Résultat : Présence d'amiante

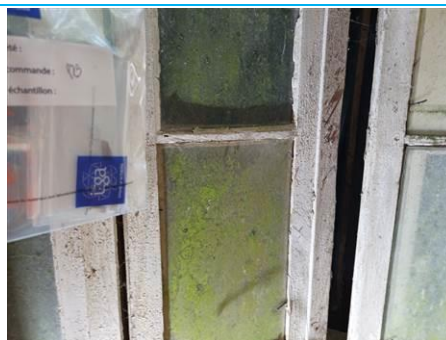
Matériaux : ZPSO-028  
Prélèvement : P029  
Description : Joint de vitrage fen. bois  
Localisation : Rez de chaussée - Local 4  
Résultat : Absence d'amiante

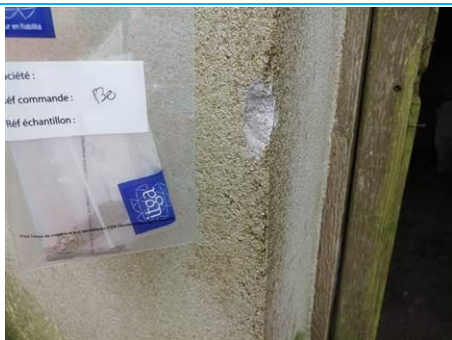
Matériaux : ZPSO-029  
Prélèvement : P030  
Description : Enduit ciment façade  
Localisation : Extérieur - Façade arrière  
Résultat : Absence d'amiante

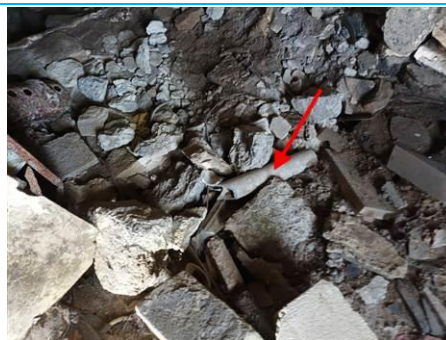
Matériaux : ZPSO-030  
Prélèvement : P031  
Description : Conduit en fibres-ciment (déchet)  
Localisation : Rez de chaussée - Local 4  
Résultat : Présence d'amiante

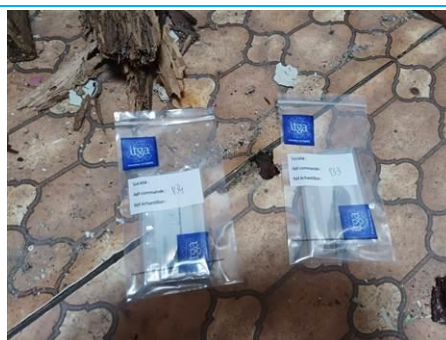
Matériaux : ZPSO-032  
Prélèvement : P033  
Description : Lès plastique  
Localisation : 1er étage - Local 11  
Résultat : Absence d'amiante

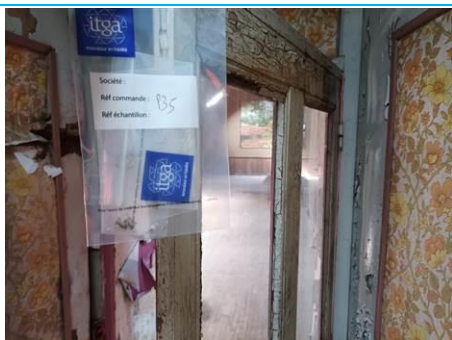
Matériaux : ZPSO-034  
Prélèvement : P035  
Description : Joint de vitrage porte  
Localisation : 1er étage - Local 11  
Résultat : Absence d'amiante

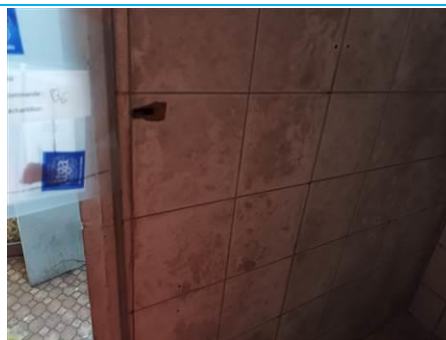
Matériaux : ZPSO-035  
Prélèvement : P036  
Description : Crédence  
Localisation : 1er étage - Lavabo  
Résultat : Absence d'amiante

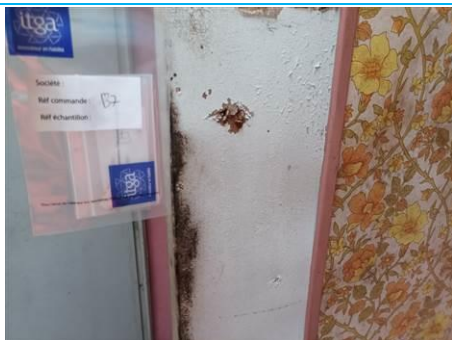
Matériaux : ZPSO-036  
Prélèvement : P037  
Description : Murs peinture+panneaux  
Localisation : 1er étage - WC  
Résultat : Absence d'amiante

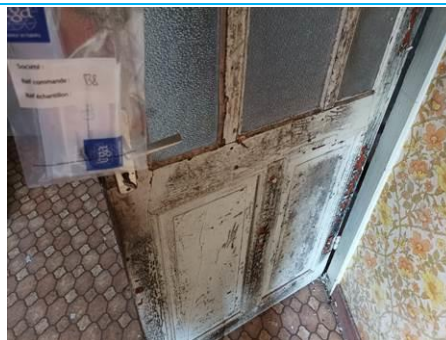
Matériaux : ZPSO-037  
Prélèvement : P038  
Description : Joint de vitrage porte  
Localisation : 1er étage - Local 11  
Résultat : Absence d'amiante

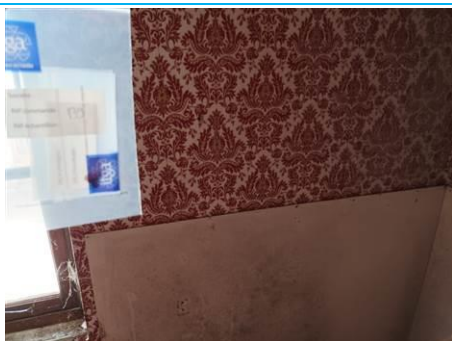
Matériaux : ZPSO-038  
Prélèvement : P039  
Description : Murs panneaux  
Localisation : 1er étage - Local 9  
Résultat : Présence d'amiante

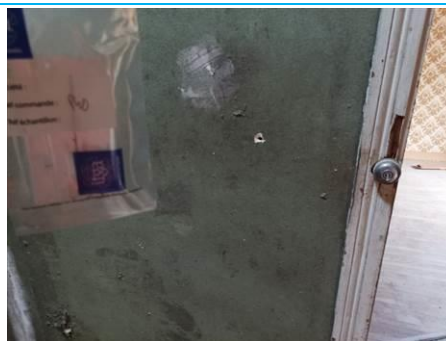
Matériaux : ZPSO-039  
Prélèvement : P040  
Description : Murs peinture+plâtre  
Localisation : 1er étage - Local 10  
Résultat : Absence d'amiante

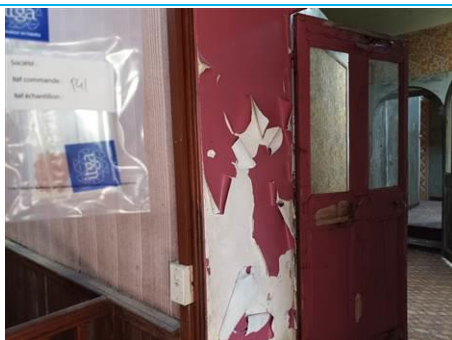
Matériaux : ZPSO-040  
Prélèvement : P041  
Description : Murs peinture+plâtre  
Localisation : 1er étage - Local 11  
Résultat : Absence d'amiante

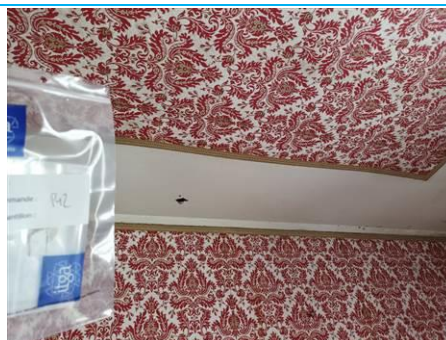
Matériaux : ZPSO-041  
Prélèvement : P042  
Description : Plafond panneaux  
Localisation : 1er étage - Local 9  
Résultat : Absence d'amiante

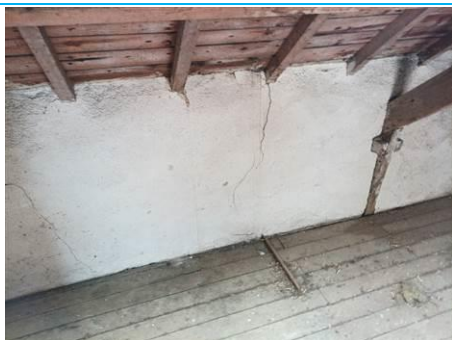
Matériaux : ZPSO-042  
Prélèvement : P043  
Description : Murs enduit  
Localisation : 2ème étage - Combles  
Résultat : Absence d'amiante

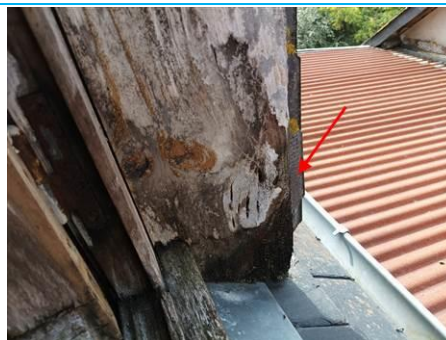
Matériaux : ZPSO-043  
Prélèvement : P044  
Description : Ardoises en fibro ciment chien assis  
Localisation : Extérieur - Toiture 1  
Résultat : Présence d'amiante

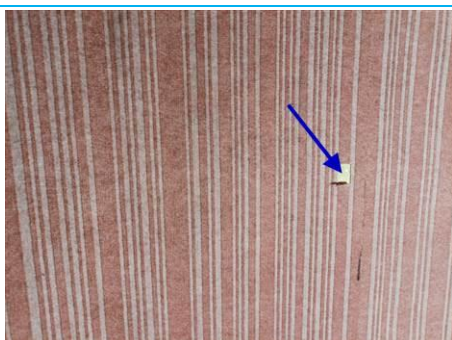
Matériaux : ZPSO-006  
Prélèvement : P045  
Description : Moquette murale+ss-couche  
Localisation : Rez de chaussée - Local 1  
Résultat : Absence d'amiante

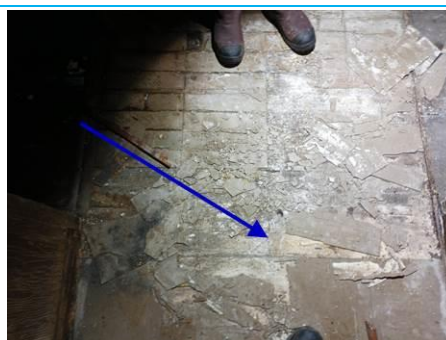
Matériaux : ZPSO-003  
Prélèvement : P046  
Description : Colle blanche  
Localisation : Rez de chaussée - Couloir  
Résultat : Absence d'amiante

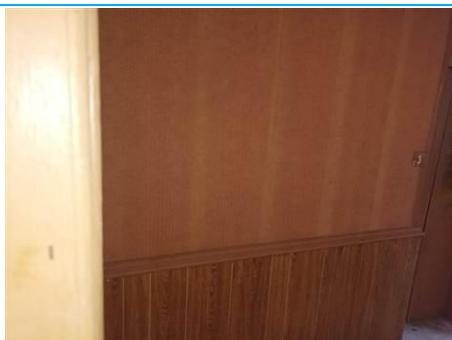
Matériaux : ZPSO-046  
Prélèvement : P047  
Description : Moquette murale+ss-couche  
Localisation : Rez de chaussée - Local 2 (inspection depuis la porte seulement)  
Résultat : Absence d'amiante

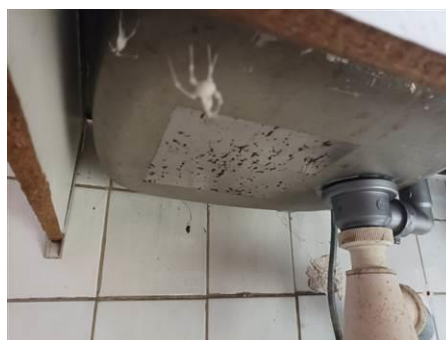
Matériaux : ZPSO-047  
Prélèvement : P049  
Description : Reste de tampon évier  
Localisation : Rez de chaussée - Cuisine 1  
Résultat : Absence d'amiante

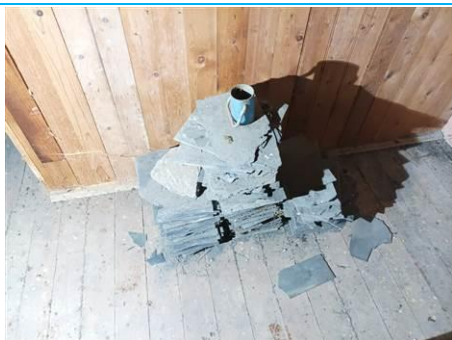
Matériaux : ZPSO-048  
Prélèvement : P050  
Description : Ardoises en fibro ciment (stock)  
Localisation : 2ème étage - Combles  
Résultat : Présence d'amiante

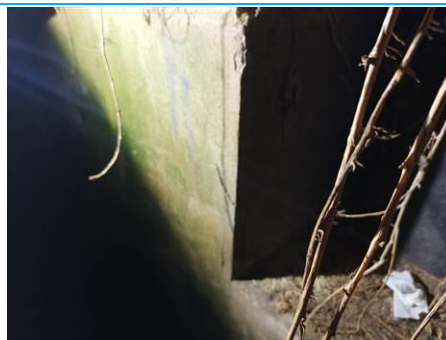
Matériaux : ZPSO-049  
Prélèvement : P051  
Description : Murs enduit ciment  
Localisation : Appentis ext. - Intérieur  
Résultat : Absence d'amiante

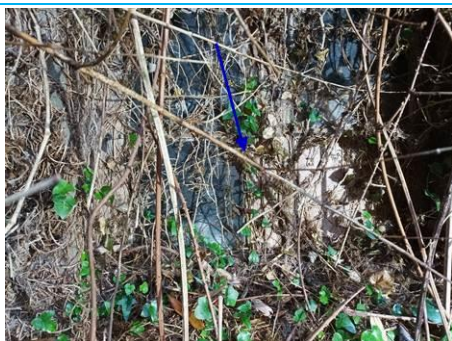
Matériaux : ZPSO-051  
Prélèvement : P053  
Description : Joint de vitrage fen.  
Localisation : Appentis ext. - Façades  
Résultat : Absence d'amiante

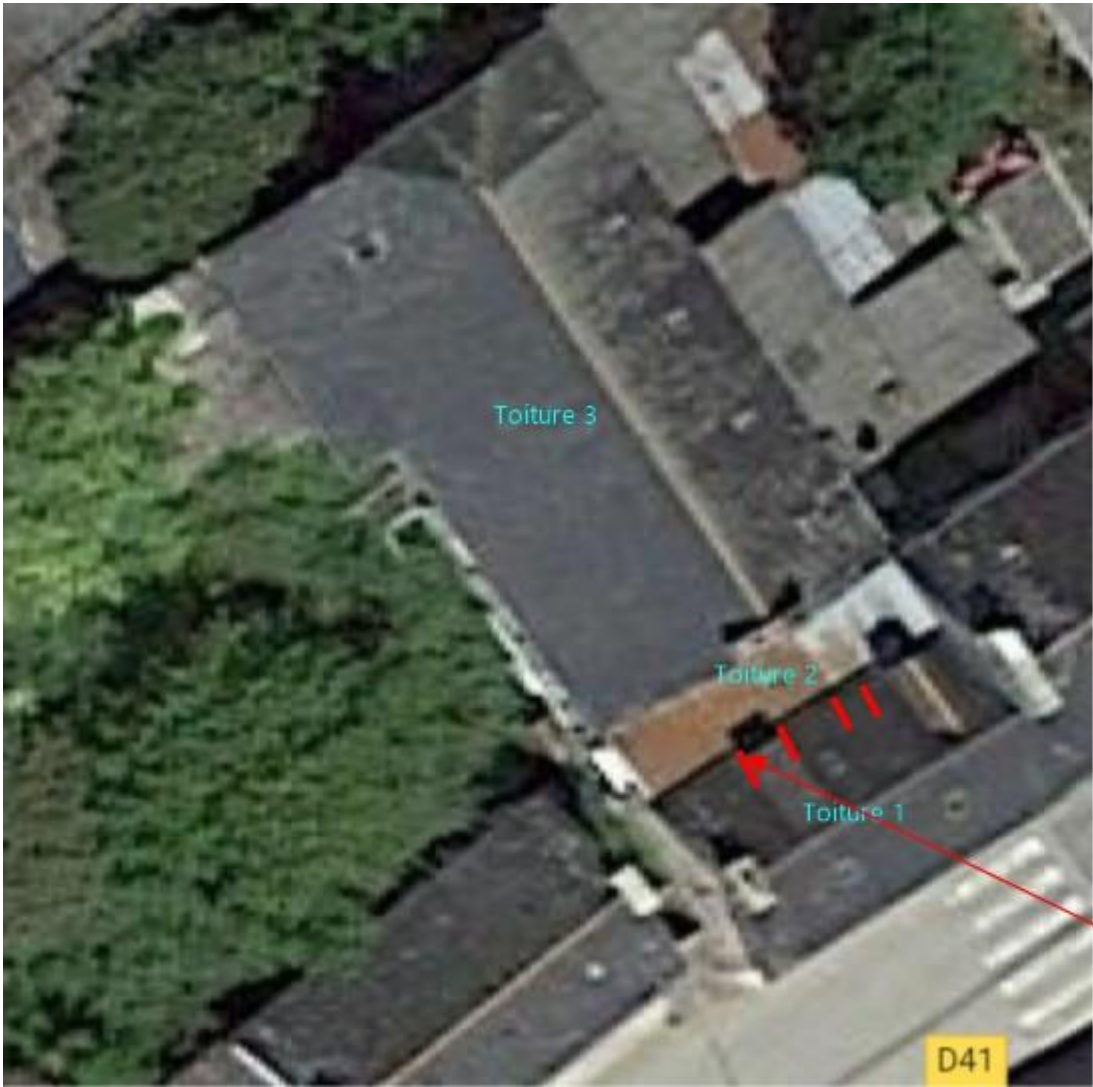
**a P044 - Amianté**  
Ardoises en fibro ciment chien assis
