# Rapport de mission de repérage des matériaux et produits contenant de l'amiante avant démolition dans un immeuble bâti

3 rue du Stade  
29190 GOUZEC

**Référence du dossier :** 2308CBRL0 -  
BI9880000000179

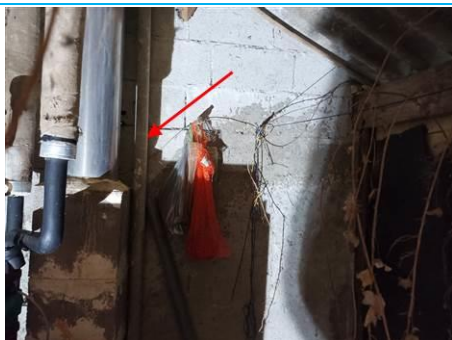
Matériaux : ZPSO-030  
Prélèvement :  
Description : Conduit en fibres-ciment  
Localisation : Rez de chaussée - Chaufferie  
Résultat : Présence d'amiante

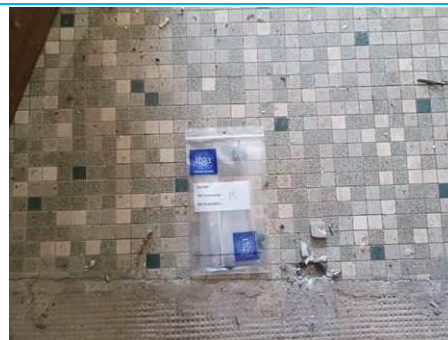
Matériaux : ZPSO-001  
Prélèvement : P001  
Description : Colle de carrelage  
Localisation : Rez de chaussée - Entrée  
Résultat : Absence d'amiante

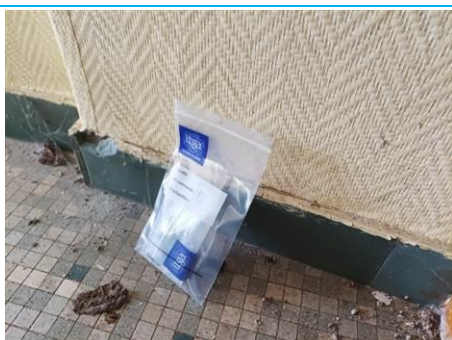
Matériaux : ZPSO-002  
Prélèvement : P002  
Description : Colle de plinthe  
Localisation : Rez de chaussée - Entrée  
Résultat : Absence d'amiante

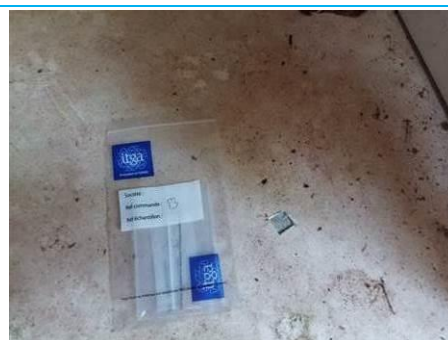
Matériaux : ZPSO-003  
Prélèvement : P003  
Description : Lès plastique+colle  
Localisation : Rez de chaussée - WC  
Résultat : Absence d'amiante

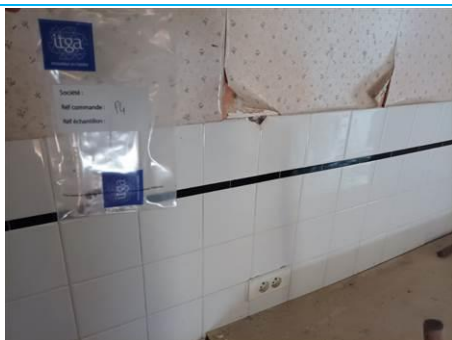
Matériaux : ZPSO-004  
Prélèvement : P004  
Description : Colle de faïence  
Localisation : Rez de chaussée - Local 1  
Résultat : Absence d'amiante

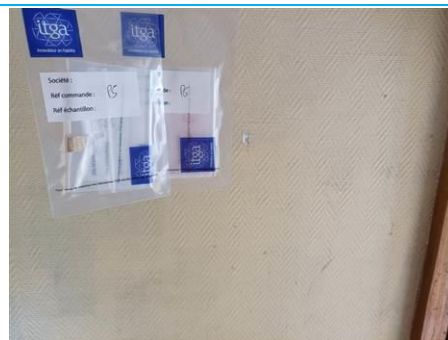
Matériaux : ZPSO-005  
Prélèvement : P005  
Description : Murs papier peint  
Localisation : Rez de chaussée - Entrée  
Résultat : Absence d'amiante

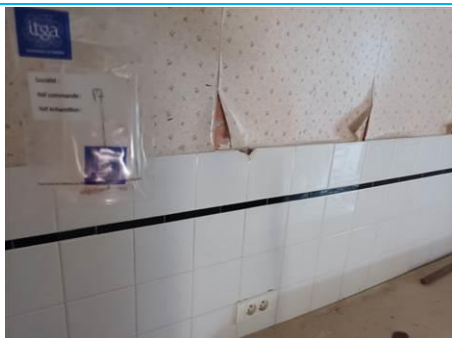
Matériaux : ZPSO-007  
Prélèvement : P007  
Description : Murs peinture+plâtre  
Localisation : Rez de chaussée - Local 1  
Résultat : Absence d'amiante

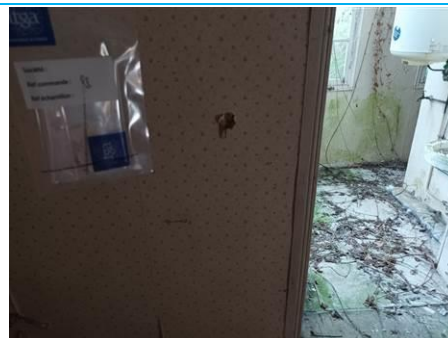
Matériaux : ZPSO-008  
Prélèvement : P008  
Description : Revêtement mural en liège  
Localisation : Rez de chaussée - Local 1  
Résultat : Absence d'amiante

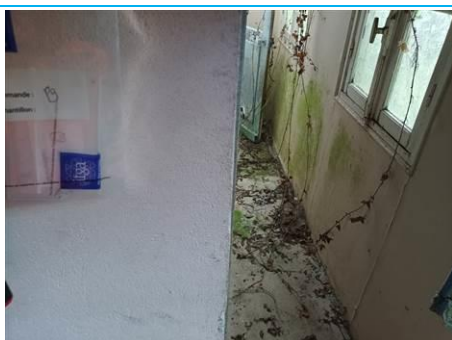
Matériaux : ZPSO-009  
Prélèvement : P009  
Description : Murs peinture+enduit ciment  
Localisation : Rez de chaussée - Local 4  
Résultat : Absence d'amiante

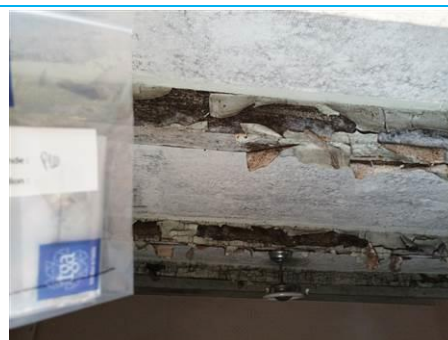
Matériaux : ZPSO-010  
Prélèvement : P010  
Description : Plafond peinture sur poutre  
Localisation : Rez de chaussée - Local 1  
Résultat : Absence d'amiante

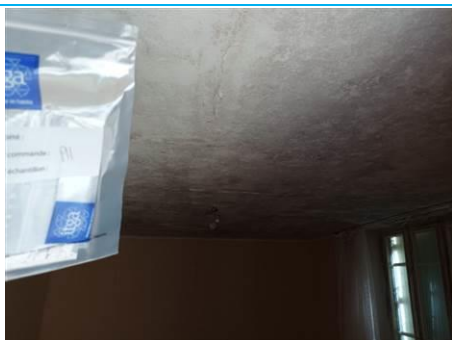
Matériaux : ZPSO-011  
Prélèvement : P011  
Description : Plafond peinture+plâtre  
Localisation : Rez de chaussée - Local 2  
Résultat : Absence d'amiante

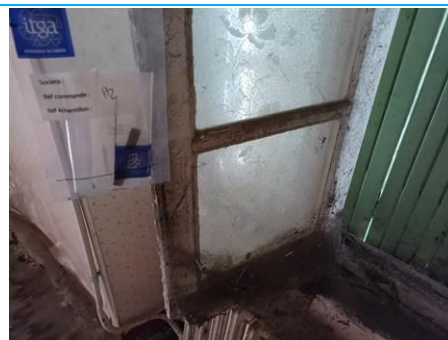
Matériaux : ZPSO-012  
Prélèvement : P012  
Description : Joint de vitrage fen. bois  
Localisation : Rez de chaussée - Local 1  
Résultat : Absence d'amiante

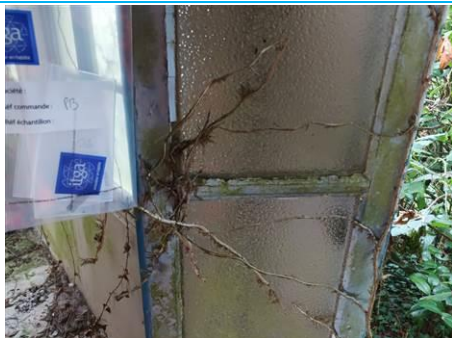
Matériaux : ZPSO-013  
Prélèvement : P013  
Description : Joint de vitrage fen. bois  
Localisation : Rez de chaussée - Local 4  
Résultat : Absence d'amiante

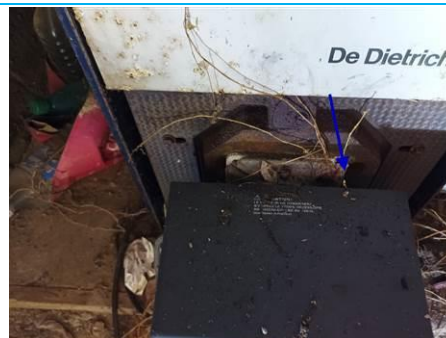
Matériaux : ZPSO-014  
Prélèvement : P014  
Description : Joint de brûleur  
Localisation : Rez de chaussée - Chaufferie  
Résultat : Absence d'amiante

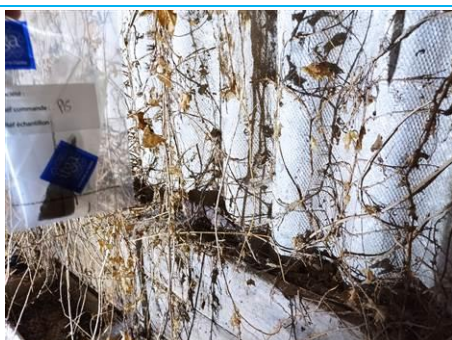
Matériaux : ZPSO-015  
Prélèvement : P015  
Description : Plaques ondulées en fibres-ciment  
Localisation : Extérieur - Toiture appentis  
Résultat : Présence d'amiante

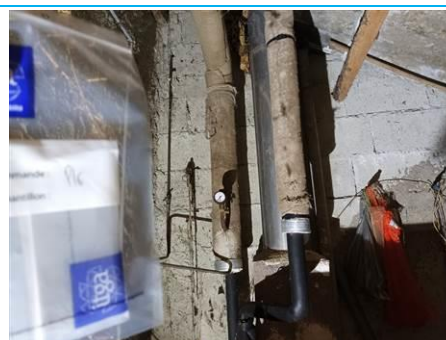
Matériaux : ZPSO-016  
Prélèvement : P016  
Description : Calorifuge (enveloppe+isolant)  
Localisation : Rez de chaussée - Chaufferie  
Résultat : Absence d'amiante

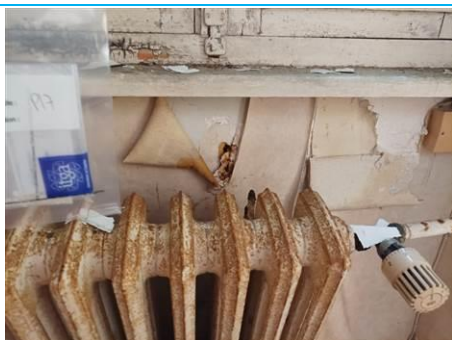
Matériaux : ZPSO-017  
Prélèvement : P017  
Description : Allège peinture+plâtre  
Localisation : Rez de chaussée - Local 2  
Résultat : Absence d'amiante

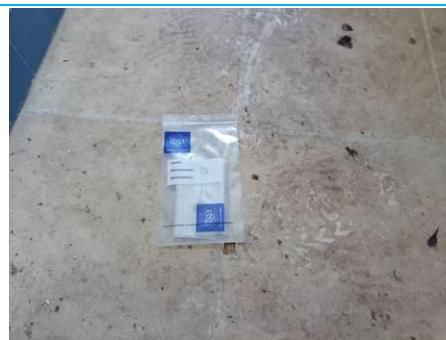
Matériaux : ZPSO-018  
Prélèvement : P018  
Description : Lès plastique+ss-couche  
Localisation : 1er étage - WC  
Résultat : Absence d'amiante

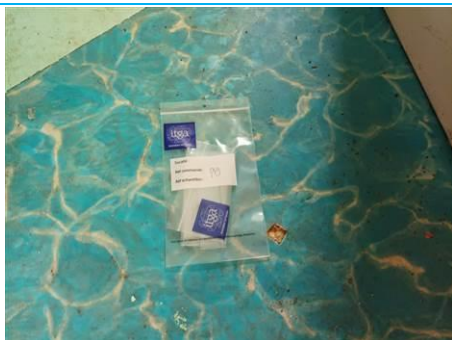
Matériaux : ZPSO-019  
Prélèvement : P019  
Description : Lès plastique+ss-couche  
Localisation : 1er étage - SDB  
Résultat : Absence d'amiante

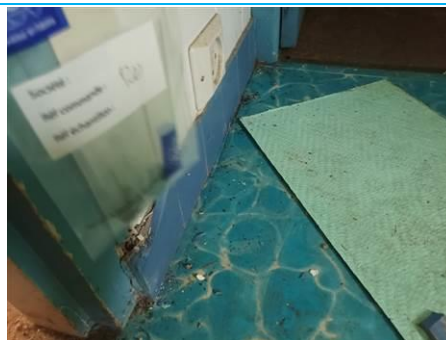
Matériaux : ZPSO-020  
Prélèvement : P020  
Description : Colle de plinthe  
Localisation : 1er étage - SDB  
Résultat : Absence d'amiante

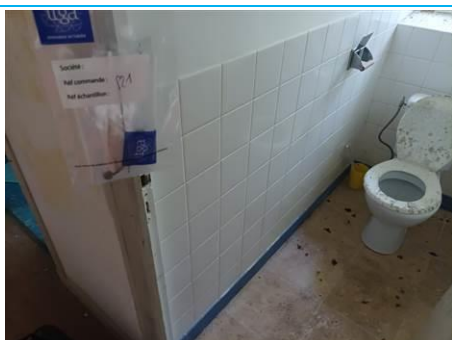
Matériaux : ZPSO-021  
Prélèvement : P021  
Description : Colle de faïence  
Localisation : 1er étage - WC  
Résultat : Absence d'amiante

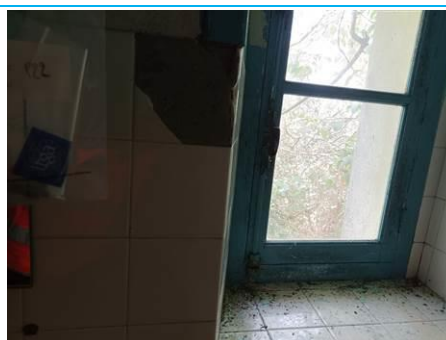
Matériaux : ZPSO-022  
Prélèvement : P022  
Description : Colle de faïence  
Localisation : 1er étage - SDB  
Résultat : Absence d'amiante

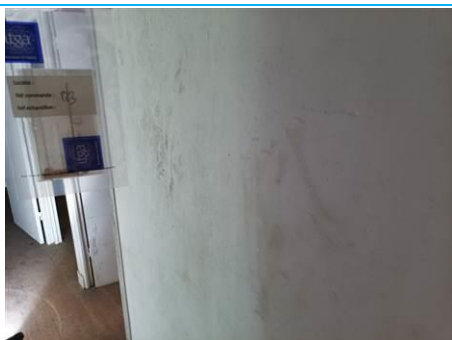
Matériaux : ZPSO-023  
Prélèvement : P023  
Description : Murs plâtre  
Localisation : 1er étage - Couloir  
Résultat : Absence d'amiante

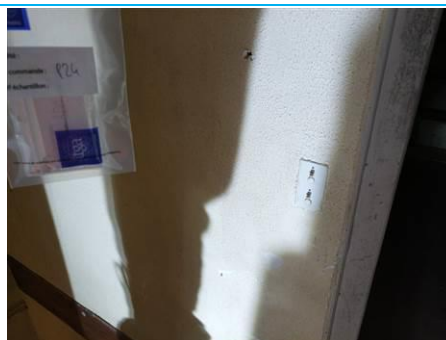
Matériaux : ZPSO-024  
Prélèvement : P024  
Description : Murs enduit crépi+plâtre  
Localisation : Rez de chaussée - Escalier  
Résultat : Absence d'amiante

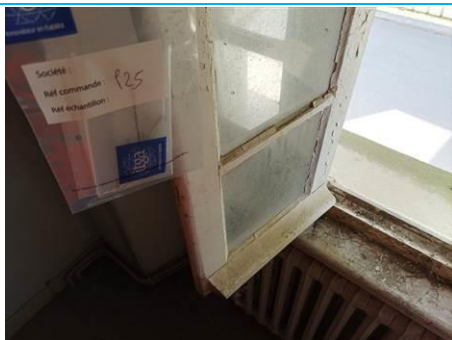
Matériaux : ZPSO-025  
Prélèvement : P025  
Description : Joint de vitrage fen.  
Localisation : 1er étage - Ch 1  
Résultat : Absence d'amiante

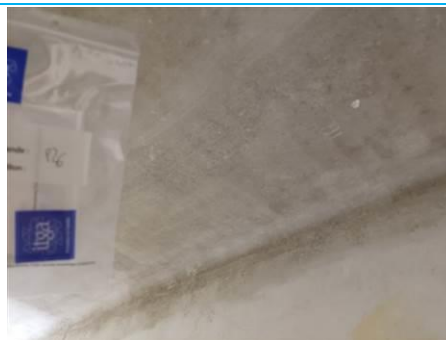
Matériaux : ZPSO-026  
Prélèvement : P026  
Description : Plafond peinture+plâtre  
Localisation : 1er étage - Couloir  
Résultat : Absence d'amiante

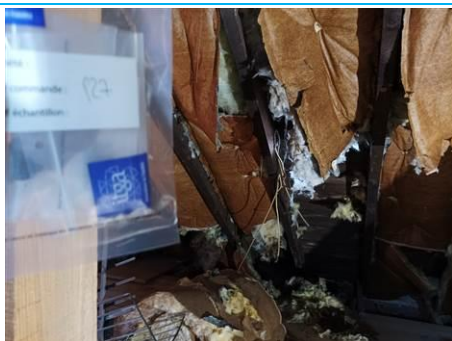
Matériaux : ZPSO-027  
Prélèvement : P027  
Description : Isolant+pare vapeur  
Localisation : 2ème étage - Combles  
Résultat : Absence d'amiante

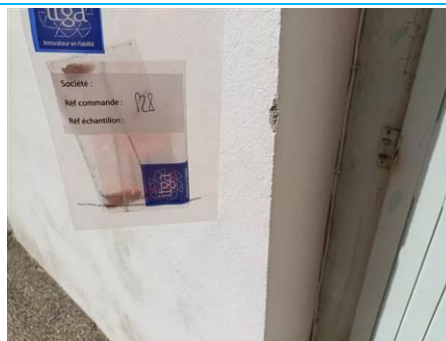
Matériaux : ZPSO-028  
Prélèvement : P028  
Description : Enduit façade  
Localisation : Extérieur - Façades  
Résultat : Absence d'amiante

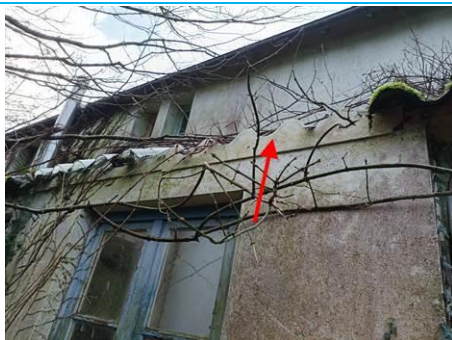
Matériaux : ZPSO-031  
Prélèvement : P029  
Description : Cache-moineaux en fibres-ciment  
Localisation : Extérieur - Toiture appentis  
Résultat : Présence d'amiante

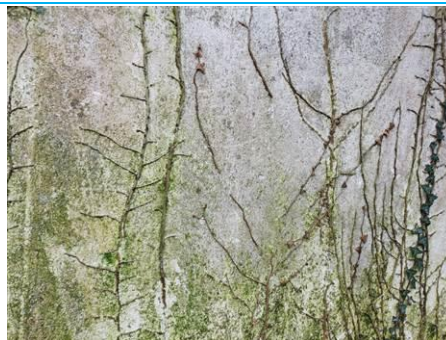
Matériaux : ZPSO-032  
Prélèvement : P030  
Description : Enduit+peinture façades arrière  
Localisation : Extérieur - Façades  
Résultat : Absence d'amiante
