# Rapport de mission de repérage des matériaux et produits contenant de l'amiante avant démolition dans un immeuble bâti

5 rue du Stade  
29190 GOUZEC

**Référence du dossier :** 2308CBRL0 -  
BI9880000000180

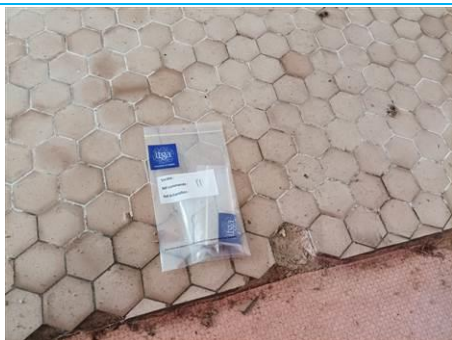
Matériaux : ZPSO-001  
Prélèvement : P001  
Description : Colle de carrelage  
Localisation : Rez de chaussée - Local 2  
Résultat : Absence d'amiante

| N° Composant*1 | Localisation | Parties d'ouvrages ou composants de la construction inspectées | Descriptif | N° Prélèvement (et localisation) | Conclusion (justification) |
|---|---|---|---|---|---|
| ZPSO-001 | Rez de chaussée - Local 2 | Revêtement de sol | Colle de carrelage | P001 (Rez de chaussée - Local 2) | Absence d'amiante (Après analyse en laboratoire) |

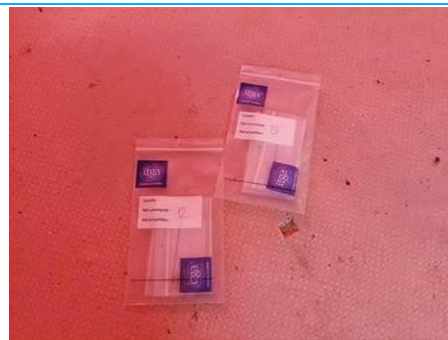
Matériaux : ZPSO-002  
Prélèvement : P002  
Description : Lès plastique+colle  
Localisation : Rez de chaussée - Local 1  
Résultat : Absence d'amiante

| N° Composant*1 | Localisation | Parties d'ouvrages ou composants de la construction inspectées | Descriptif | N° Prélèvement (et localisation) | Conclusion (justification) |
|---|---|---|---|---|---|
| ZPSO-002 | Rez de chaussée - Local 1 | Revêtement de sol | Lès plastique+colle | P002 (Rez de chaussée - Local 1) | Absence d'amiante (Après analyse en laboratoire) |

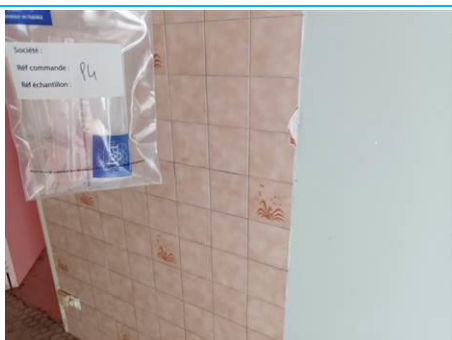
| N° Composant*1 | Localisation | Parties d'ouvrages ou composants de la construction inspectées | Descriptif | N° Prélèvement (et localisation) | Conclusion (justification) | Quantité*2 |
|---|---|---|---|---|---|---|
| ZPSO-004 | Rez de chaussée - Local 2 | Revêtement de murs | Colle de faïence | P004 (Rez de chaussée - Local 2) | Présence d'amiante (Après analyse en laboratoire) | |

Matériaux : ZPSO-004  
Prélèvement : P004  
Description : Colle de faïence  
Localisation : Rez de chaussée - Local 2  
Résultat : Présence d'amiante

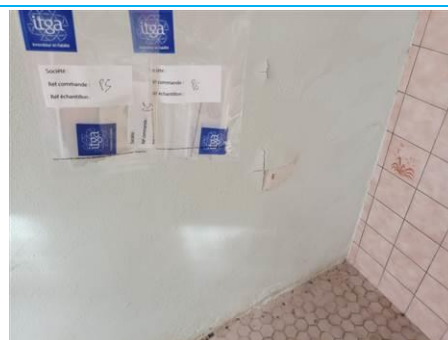
Matériaux : ZPSO-005  
Prélèvement : P005  
Description : Murs peinture  
Localisation : Rez de chaussée - Local 2  
Résultat : Absence d'amiante

| N° Composant*1 | Localisation | Parties d'ouvrages ou composants de la construction inspectées | Descriptif | N° Prélèvement (et localisation) | Conclusion (justification) |
|---|---|---|---|---|---|
| ZPSO-005 | Rez de chaussée - Local 2 | Revêtement de murs | Murs peinture | P005 (Rez de chaussée - Local 2) | Absence d'amiante (Après analyse en laboratoire) |

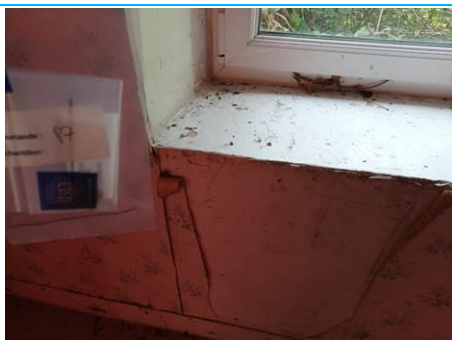
Matériaux : ZPSO-007  
Prélèvement : P007  
Description : Murs polystyrène+colle  
Localisation : Rez de chaussée - Local 1  
Résultat : Absence d'amiante

| N° Composant*1 | Localisation | Parties d'ouvrages ou composants de la construction inspectées | Descriptif | N° Prélèvement (et localisation) | Conclusion (justification) |
|---|---|---|---|---|---|
| ZPSO-007 | Rez de chaussée - Local 1 | Revêtement de murs | Murs polystyrène+colle | P007 (Rez de chaussée - Local 1) | Absence d'amiante (Après analyse en laboratoire) |

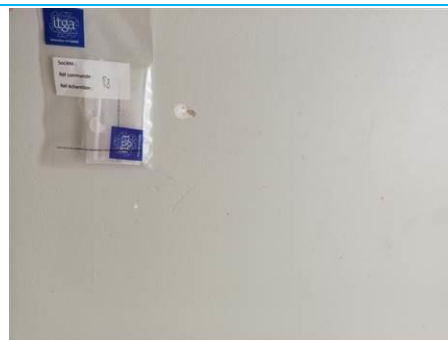
Matériaux : ZPSO-008  
Prélèvement : P008  
Description : Murs peinture+plâtre  
Localisation : Rez de chaussée - Local 2  
Résultat : Absence d'amiante

| N° Composant*1 | Localisation | Parties d'ouvrages ou composants de la construction inspectées | Descriptif | N° Prélèvement (et localisation) | Conclusion (justification) |
|---|---|---|---|---|---|
| ZPSO-008 | Rez de chaussée - Local 2 | Revêtement de murs | Murs peinture+plâtre | P008 (Rez de chaussée - Local 2) | Absence d'amiante (Après analyse en laboratoire) |

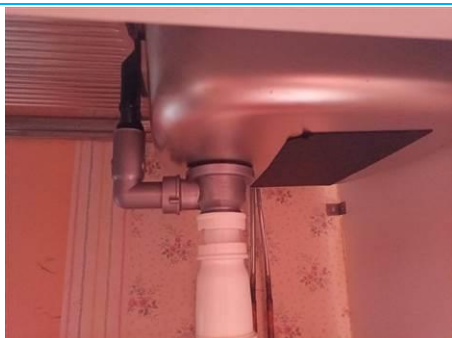
Matériaux : ZPSO-009  
Prélèvement : P009  
Description : Tampon évier  
Localisation : Rez de chaussée - Local 1  
Résultat : Absence d'amiante

| N° Composant*1 | Localisation | Parties d'ouvrages ou composants de la construction inspectées | Descriptif | N° Prélèvement (et localisation) | Conclusion (justification) |
|---|---|---|---|---|---|
| ZPSO-009 | Rez de chaussée - Local 1 | Evier | Tampon évier | P009 (Rez de chaussée - Local 1) | Absence d'amiante (Après analyse en laboratoire) |

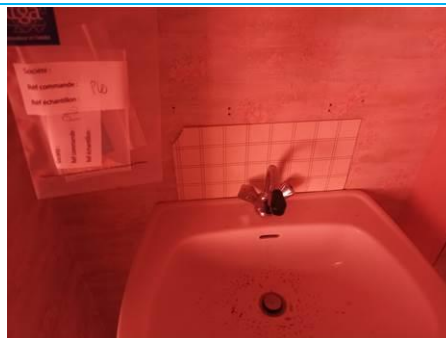
Matériaux : ZPSO-010  
Prélèvement : P010  
Description : Lès plastique murale+colle  
Localisation : Rez de chaussée - WC  
Résultat : Absence d'amiante

| N° Composant*1 | Localisation | Parties d'ouvrages ou composants de la construction inspectées | Descriptif | N° Prélèvement (et localisation) | Conclusion (justification) |
|---|---|---|---|---|---|
| ZPSO-010 | Rez de chaussée - WC | Revêtement de sol | Lès plastique murale+colle | P010 (Rez de chaussée - WC) | Absence d'amiante (Après analyse en laboratoire) |

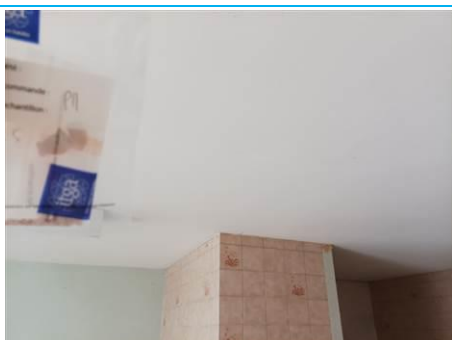
Matériaux : ZPSO-011  
Prélèvement : P011  
Description : Plafond peinture+plâtre  
Localisation : Rez de chaussée - Local 2  
Résultat : Absence d'amiante

| N° Composant*1 | Localisation | Parties d'ouvrages ou composants de la construction inspectées | Descriptif | N° Prélèvement (et localisation) | Conclusion (justification) |
|---|---|---|---|---|---|
| ZPSO-011 | Rez de chaussée - Local 2 | Revêtement de plafond | Plafond peinture+plâtre | P011 (Rez de chaussée - Local 2) | Absence d'amiante (Après analyse en laboratoire) |

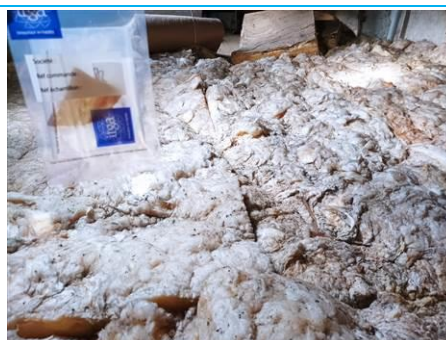
Matériaux : ZPSO-012  
Prélèvement : P012  
Description : Isolant+pare vapeur  
Localisation : Etage - Combles  
Résultat : Absence d'amiante

| N° Composant*1 | Localisation | Parties d'ouvrages ou composants de la construction inspectées | Descriptif | N° Prélèvement (et localisation) | Conclusion (justification) |
|---|---|---|---|---|---|
| ZPSO-012 | Etage - Combles | Revêtement de plafond | Isolant+pare vapeur | P012 (Etage - Combles) | Absence d'amiante (Après analyse en laboratoire) |

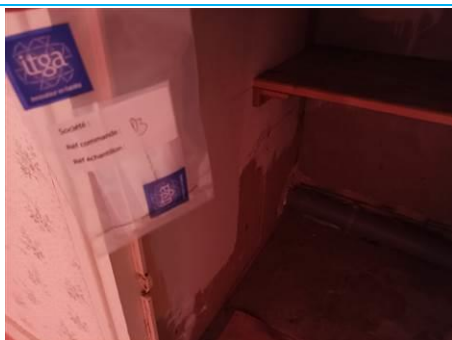
Matériaux : ZPSO-013  
Prélèvement : P013  
Description : Murs peinture sur cloison bois  
Localisation : Rez de chaussée - Placard sous escalier  
Résultat : Absence d'amiante

| N° Composant*1 | Localisation | Parties d'ouvrages ou composants de la construction inspectées | Descriptif | N° Prélèvement (et localisation) | Conclusion (justification) |
|---|---|---|---|---|---|
| ZPSO-013 | Rez de chaussée - Placard sous escalier | Revêtement de murs | Murs peinture sur cloison bois | P013 (Rez de chaussée - Placard sous escalier) | Absence d'amiante (Après analyse en laboratoire) |

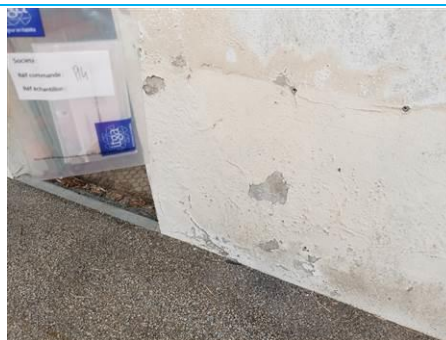
Matériaux : ZPSO-014  
Prélèvement : P014  
Description : Enduit ciment+peinture façade  
Localisation : Extérieur - Façades  
Résultat : Absence d'amiante

| N° Composant*1 | Localisation | Parties d'ouvrages ou composants de la construction inspectées | Descriptif | N° Prélèvement (et localisation) | Conclusion (justification) |
|---|---|---|---|---|---|
| ZPSO-014 | Extérieur - Façades | Revêtement de murs | Enduit ciment+peinture façade | P014 (Extérieur - Façades) | Absence d'amiante (Après analyse en laboratoire) |

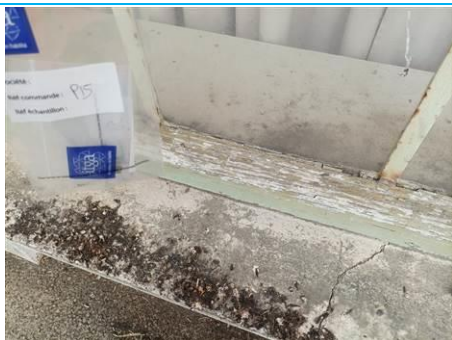
| N° Composant*1 | Localisation | Parties d'ouvrages ou composants de la construction inspectées | Descriptif | N° Prélèvement (et localisation) | Conclusion (justification) | Quantité*2 |
|---|---|---|---|---|---|---|
| ZPSO-015 | Extérieur - Façades | Menuiseries | Joint de vitrage fen. bois | P015 (Extérieur - Façades) | Présence d'amiante (Après analyse en laboratoire) | |

Matériaux : ZPSO-015  
Prélèvement : P015  
Description : Joint de vitrage fen. bois  
Localisation : Extérieur - Façades  
Résultat : Présence d'amiante

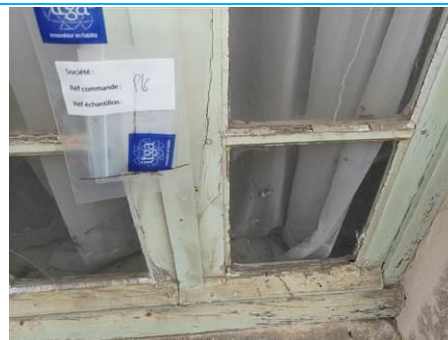
| N° Composant*1 | Localisation | Parties d'ouvrages ou composants de la construction inspectées | Descriptif | N° Prélèvement (et localisation) | Conclusion (justification) | Quantité*2 |
|---|---|---|---|---|---|---|
| ZPSO-016 | Extérieur - Façades | Menuiseries | Joint de vitrage fen. bois | P016 (Extérieur - Façades) | Présence d'amiante (Après analyse en laboratoire) | |

Matériaux : ZPSO-016  
Prélèvement : P016  
Description : Joint de vitrage fen. bois  
Localisation : Extérieur - Façades  
Résultat : Présence d'amiante

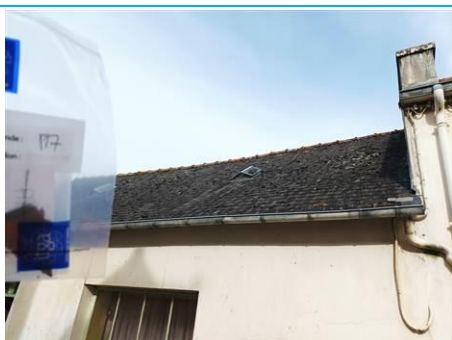
| N° Composant*1 | Localisation | Parties d'ouvrages ou composants de la construction inspectées | Descriptif | N° Prélèvement (et localisation) | Conclusion (justification) | Quantité*2 |
|---|---|---|---|---|---|---|
| ZPSO-017 | Extérieur - Toiture | Toiture | Ardoises en fibro ciment | P017 (Extérieur - Toiture) | Présence d'amiante (Après analyse en laboratoire) | |

Matériaux : ZPSO-017  
Prélèvement : P017  
Description : Ardoises en fibro ciment  
Localisation : Extérieur - Toiture  
Résultat : Présence d'amiante
