# Rapport de mission de repérage des matériaux et produits contenant de l'amiante avant démolition dans un immeuble bâti

7 rue du Stade  
29190 GOUZEC

**Référence du dossier :** 2309CBRLO -  
BI9880000000181

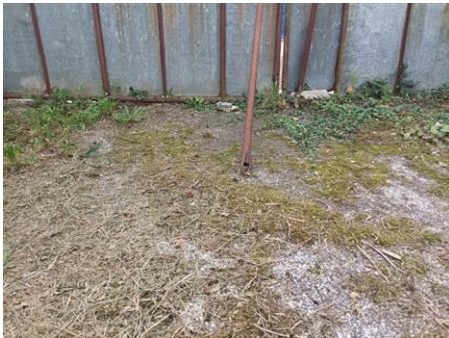
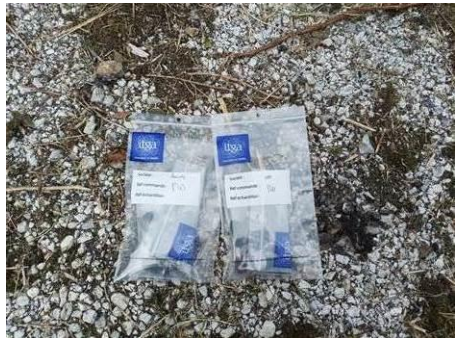
| IDENTIFICATION DU CAROTTAGE : Carotte 01 | | | |
|---|---|---|---|
| | Epaisseur totale : | P010 : | |
| <b>Commentaires :</b> Sans objet | | | |

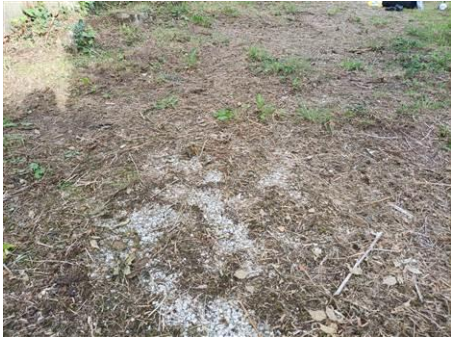
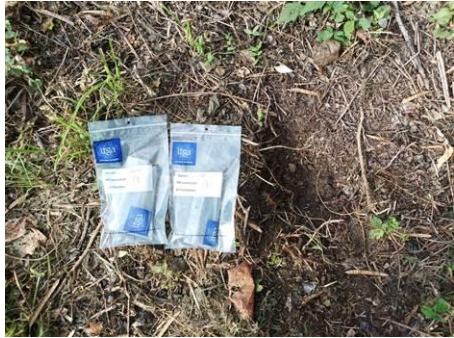
**IDENTIFICATION DU CAROTTAGE : Carotte 02**
**Caractéristique du carottage**

| | Date : 07/09/2023<br>Epaisseur totale : | Epaisseur des couches :<br>P011 : |

**Commentaires :** Sans objet

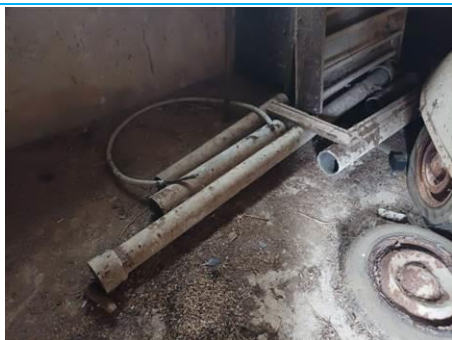
Matériaux : ZPSO-013  
Prélèvement :  
Description : Conduit en fibres-ciment (dépôt)  
Localisation : Bâtiment 2 - Local 3  
Résultat : Présence d'amiante

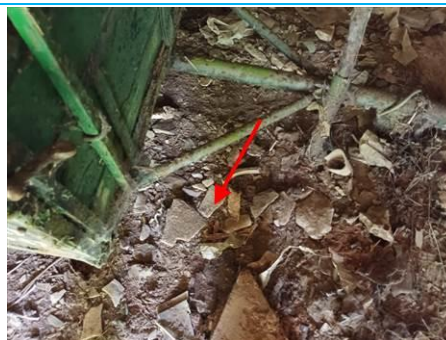
Matériaux : ZPSO-014  
Prélèvement :  
Description : Débris en fibres-ciments  
Localisation : Bâtiment 3 - Sous-sol  
Résultat : Présence d'amiante

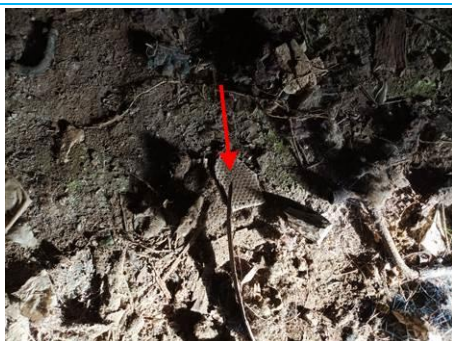
Matériaux : ZPSO-014  
Prélèvement :  
Description : Débris en fibres-ciments  
Localisation : Bâtiment 3 - Sous-sol  
Résultat : Présence d'amiante

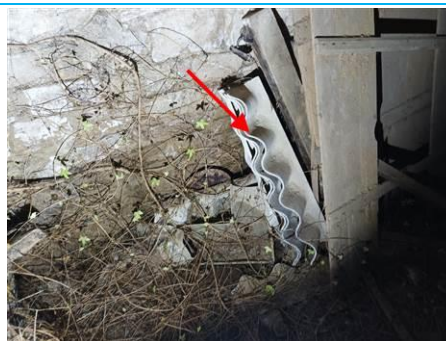
Matériaux : ZPSO-015  
Prélèvement :  
Description : Faîtage en fibres-ciments (dépôt)  
Localisation : Bâtiment 3 - Sous-sol  
Résultat : Présence d'amiante

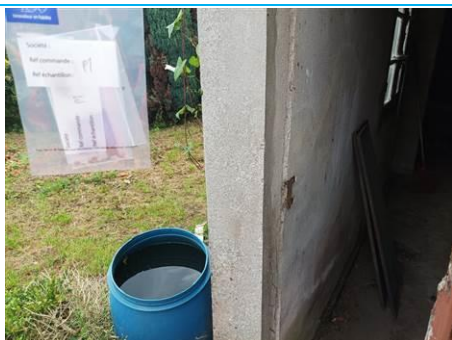
Matériaux : ZPSO-001  
Prélèvement : P001  
Description : Murs enduit ciment  
Localisation : Bâtiment 1 - Façades  
Résultat : Absence d'amiante

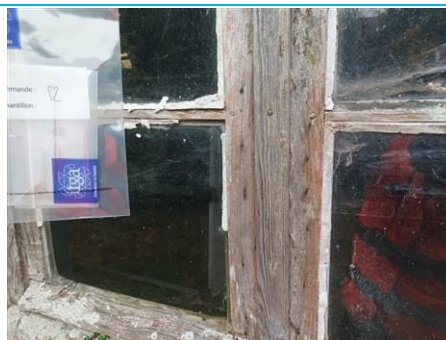
Matériaux : ZPSO-002  
Prélèvement : P002  
Description : Joint de vitrage fen.  
Localisation : Bâtiment 1 - Local 1  
Résultat : Absence d'amiante

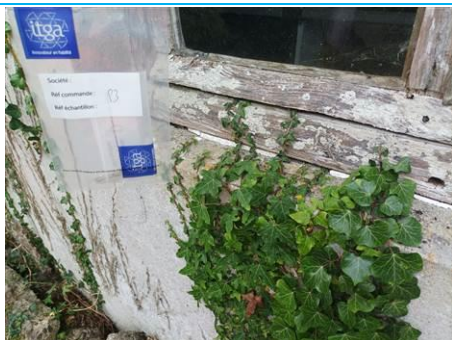
Matériaux : ZPSO-003  
Prélèvement : P003  
Description : Joint de bâti sous fenêtre  
Localisation : Bâtiment 1 - Local 1  
Résultat : Présence d'amiante

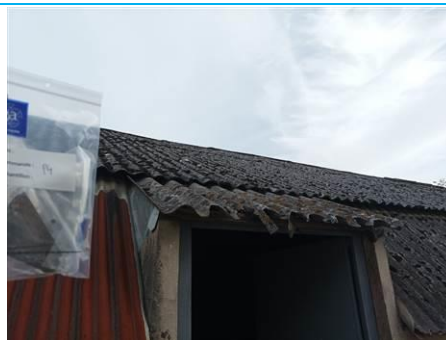
Matériaux : ZPSO-004  
Prélèvement : P004  
Description : Plaques ondulées en fibres-ciment  
Localisation : Bâtiment 1 - Toiture  
Résultat : Présence d'amiante

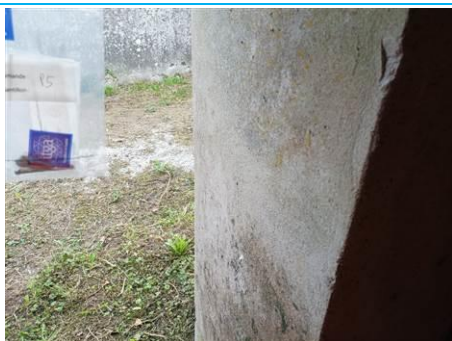
Matériaux : ZPSO-005  
Prélèvement : P005  
Description : Murs enduit ciment  
Localisation : Bâtiment 2 - Local 3  
Résultat : Absence d'amiante

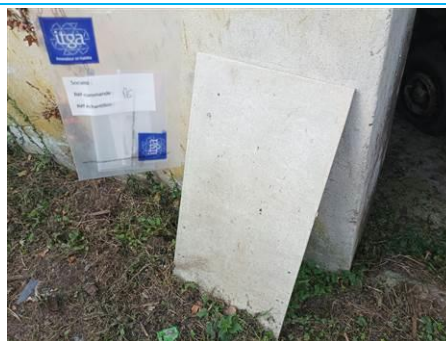
Matériaux : ZPSO-006  
Prélèvement : P006  
Description : Plaque plane en fibres-ciments (dépôt)  
Localisation : Bâtiment 2 - Façades  
Résultat : Présence d'amiante

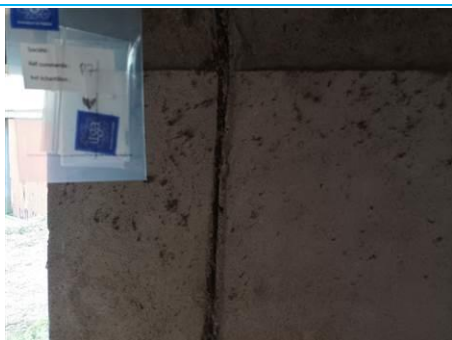
Matériaux : ZPSO-007  
Prélèvement : P007  
Description : Isolant câble électrique  
Localisation : Bâtiment 2 - Local 3  
Résultat : Absence d'amiante

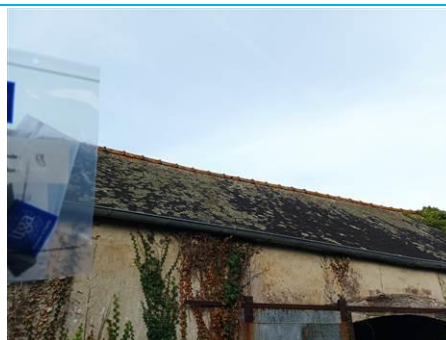
Matériaux : ZPSO-008  
Prélèvement : P008  
Description : Ardoises en toiture  
Localisation : Bâtiment 2 - Toiture  
Résultat : Absence d'amiante

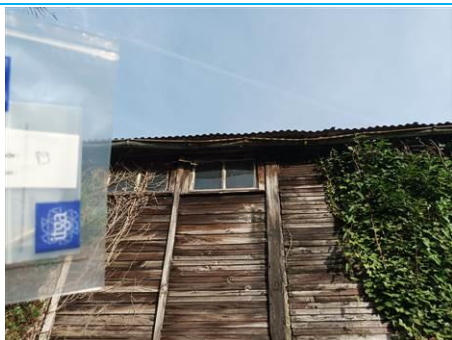
Matériaux : ZPSO-009  
Prélèvement : P009  
Description : Joint de vitrage fen.  
Localisation : Bâtiment 3 - Façades  
Résultat : Absence d'amiante

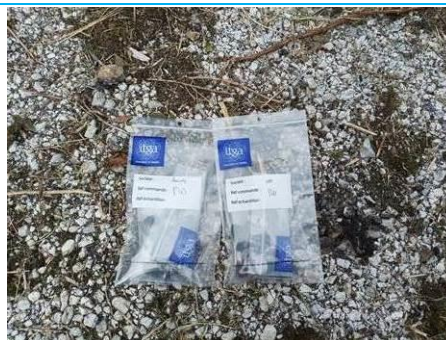
Matériaux : ZPSO-010  
Prélèvement : P010  
Description : Enrobé bitumineux  
Localisation : Extérieur - Cours  
Résultat : Absence d'amiante

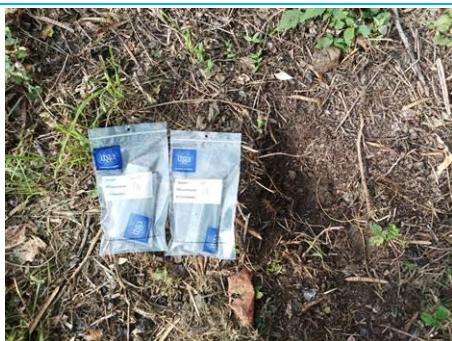
Matériaux : ZPSO-011  
Prélèvement : P011  
Description : Enrobé bitumineux  
Localisation : Extérieur - Cours  
Résultat : Absence d'amiante

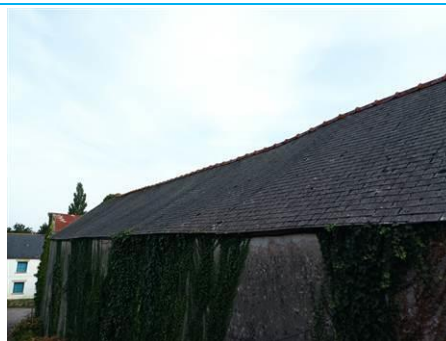
Matériaux : ZPSO-012  
Prélèvement : P012  
Description : Ardoises en fibro ciment  
Localisation : Bâtiment 2 - Toiture  
Résultat : Présence d'amiante

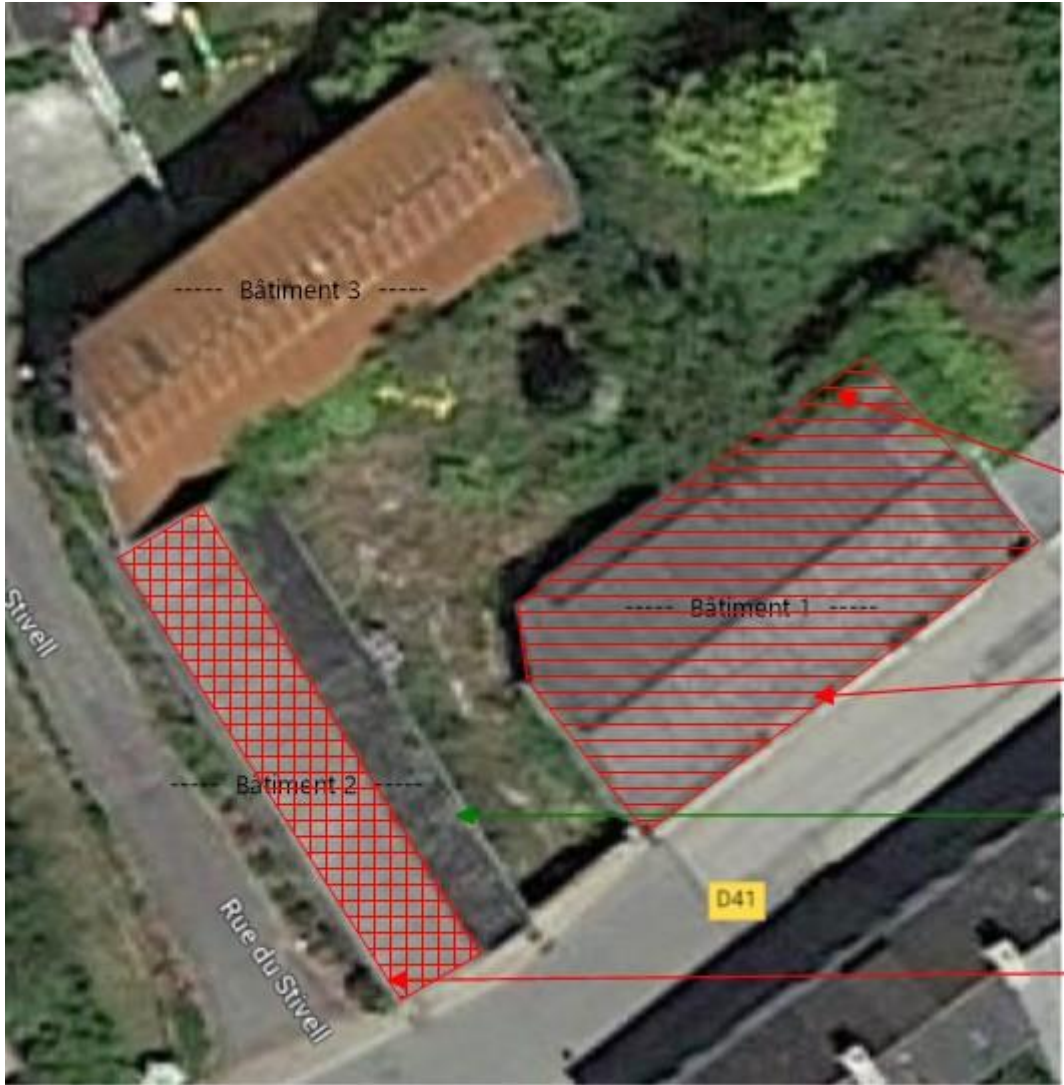
**a P014 - Amianté**  
Plaques ondulées en fibres-ciment

**a P004 - Amianté**  
Plaques ondulées en fibres-ciment
