# Rapport de mission de repérage du plomb avant travaux dans un immeuble bâti

(Selon Norme NF X 46-035 de Juin 2021)

7 rue du Stade  
29190 GOUZEC

Nature des travaux : **Rénovation / Réhabilitation** : NON **Démolition** : OUI

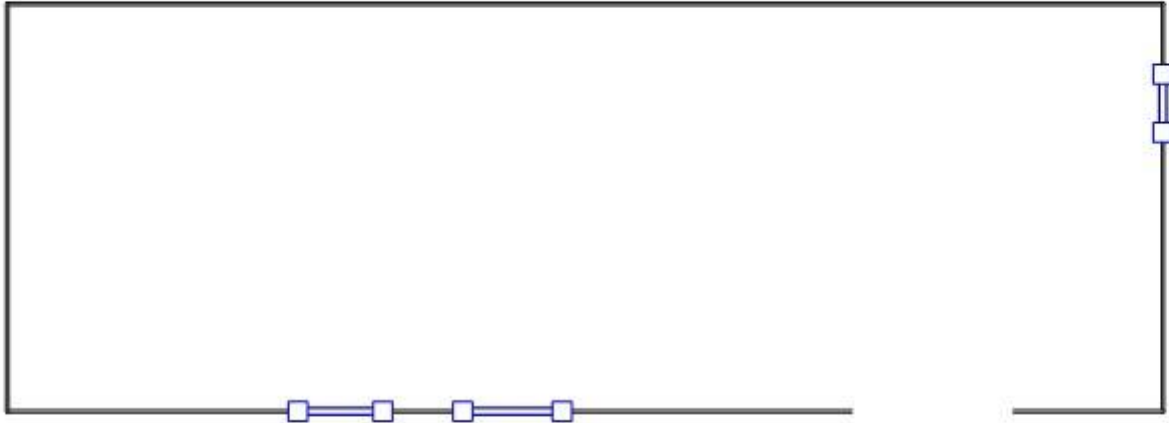
| | N° planche: 3/3 |

| | Nom du plan:<br>Bâtiment 3 - sous-sol |

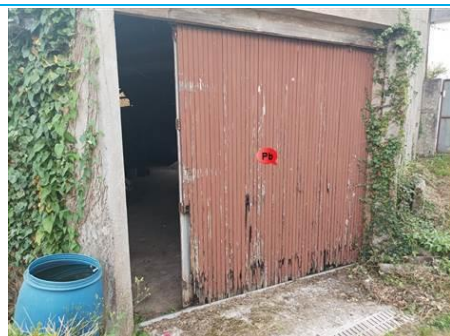
Photo n° PhPb001

Localisation : Bâtiment 1 - Local 2

Type de dégradation : NC - Substrat : Bois - Revêtement : Peinture - Mesure : 5,81
