## Rapport de recherche de polluants dans les revêtements routiers ou bitumineux

Numéro de dossier : M201231\_21410  
Norme employée : Absence de norme de référence  
Date du repérage : 25/04/2024  
Heure d'arrivée : 09 h 00  
Date émission : 07/05/2024

Adresse : **USID DE CHERBOURG**  
**Parking OUEST du bâtiment USID**  
**Numéro Eureka :**  
**Code OI : 002232711**  
**Numéro G2D :**  
**M.Chambon : 0649478011**  
**M.Meslin :**  
**50100 CHERBOURG**

Référence cadastrale : **Non communiquée**  
Périmètre de repérage :  
**Parking situé à l'OUEST du bâtiment USID**

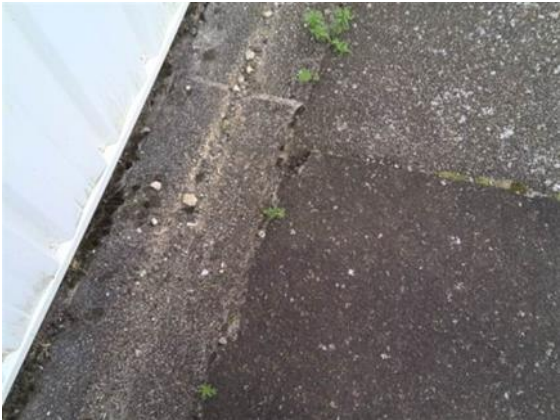
| | Réf. carotte | Localisation | Epaisseur (cm) | Photo | Couches | Conclusion amiante | Conclusion HAP |
|--|---|---|---|---|---|---|---|
| | Carotte 01 | Voie : S/O<br>PR / Pos : S/O<br>Géo. X : S/O<br>Géo. Y : S/O<br>Précision : S/O | 4 | | <b>Réf. : Couche 01</b><br>Descriptif :<br>Epaisseur : 4 | Absence | <50 mg/kg |

| N° éch. | Référence client | Description visuelle | Technique utilisée / Analyste | Préparation | | Résultats |
|---|---|---|---|---|---|---|
| 001 | Carotte 01 - Couche 1 | Prise d'essai n°1 matériau dur bitumineux de type enrobé (visiblement monocouche) granulats (noir) | <b>MOLP</b> * / YFZ9 | 2 / 2 * | - * | Analyse réalisée non conclusive * |

| N° Echantillon | | 001 | 002 | 003 | 004 | |
|---|---|---|---|---|---|--|
| Benzo(a)pyrène | mg/kg M.S. | < 0,5 * | < 0,5 * | < 0,5 * | < 0,5 * | |

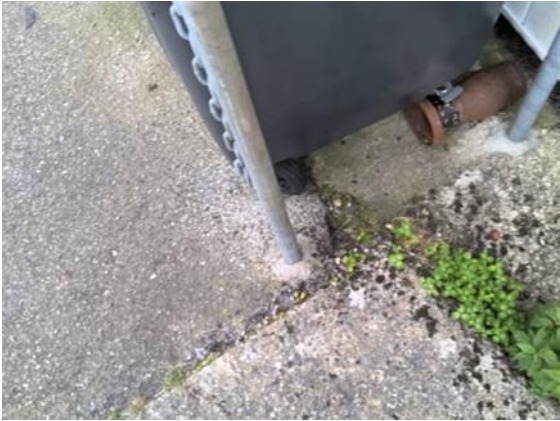
| | Réf. carotte | Localisation | Epaisseur (cm) | Photo | Couches | Conclusion amiante | Conclusion HAP |
|--|---|---|---|---|---|---|---|
| | Carotte 02 | Voie : S/O<br>PR / Pos : S/O<br>Géo. X : S/O<br>Géo. Y : S/O<br>Précision : S/O | 4 | | <b>Réf. : Couche 01</b><br>Descriptif :<br>Epaisseur : 4 | Absence | <50 mg/kg |

| N° éch. | Référence client | Description visuelle | Technique utilisée / Analyste | Préparation | | Résultats |
|---|---|---|---|---|---|---|
| 002 | Carotte 02 - Couche 1 | Prise d'essai n°1 matériau dur bitumineux de type enrobé (visiblement monocouche) granulats (noir) | <b>MOLP</b> * / YFZ9 | 2 / 2 * | - * | Analyse réalisée non conclusive * |

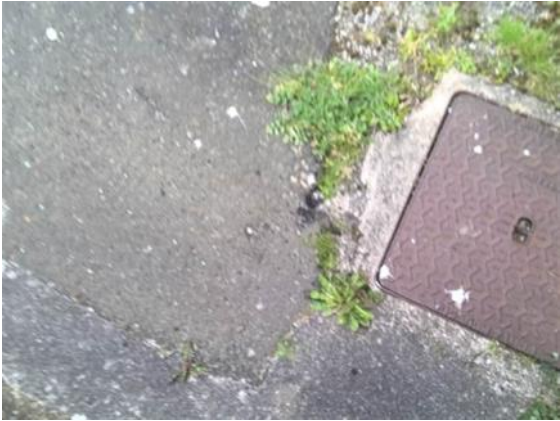
| Réf. carotte | Localisation | Epaisseur (cm) | Photo | Couches | Conclusion amiante | Conclusion HAP |
|---|---|---|---|---|---|---|
| Carotte 03 | Voie : S/O<br>PR / Pos : S/O<br>Géo. X : S/O<br>Géo. Y : S/O<br>Précision : S/O | 4 | | <b>Réf. : Couche 01</b><br>Descriptif :<br>Epaisseur : 4 | Absence | <50 mg/kg |

| N° éch. | Référence client | Description visuelle | Technique utilisée / Analyste | Préparation | | Résultats |
|---|---|---|---|---|---|---|
| 003 | Carotte 03 - Couche 1 | Prise d'essai n°1 matériau dur bitumineux de type enrobé (visiblement monocouche) granulats (noir) | <b>MOLP</b> * / YFZ9 | 2 / 2 * | - * | Analyse réalisée non conclusive * |
