## Diagnostic Plomb avant Démolition

Adresse : 5 Avenue Pierre Mendès France 69500 BRON

Désignation : Campus porte des Alpes - Bâtiment K

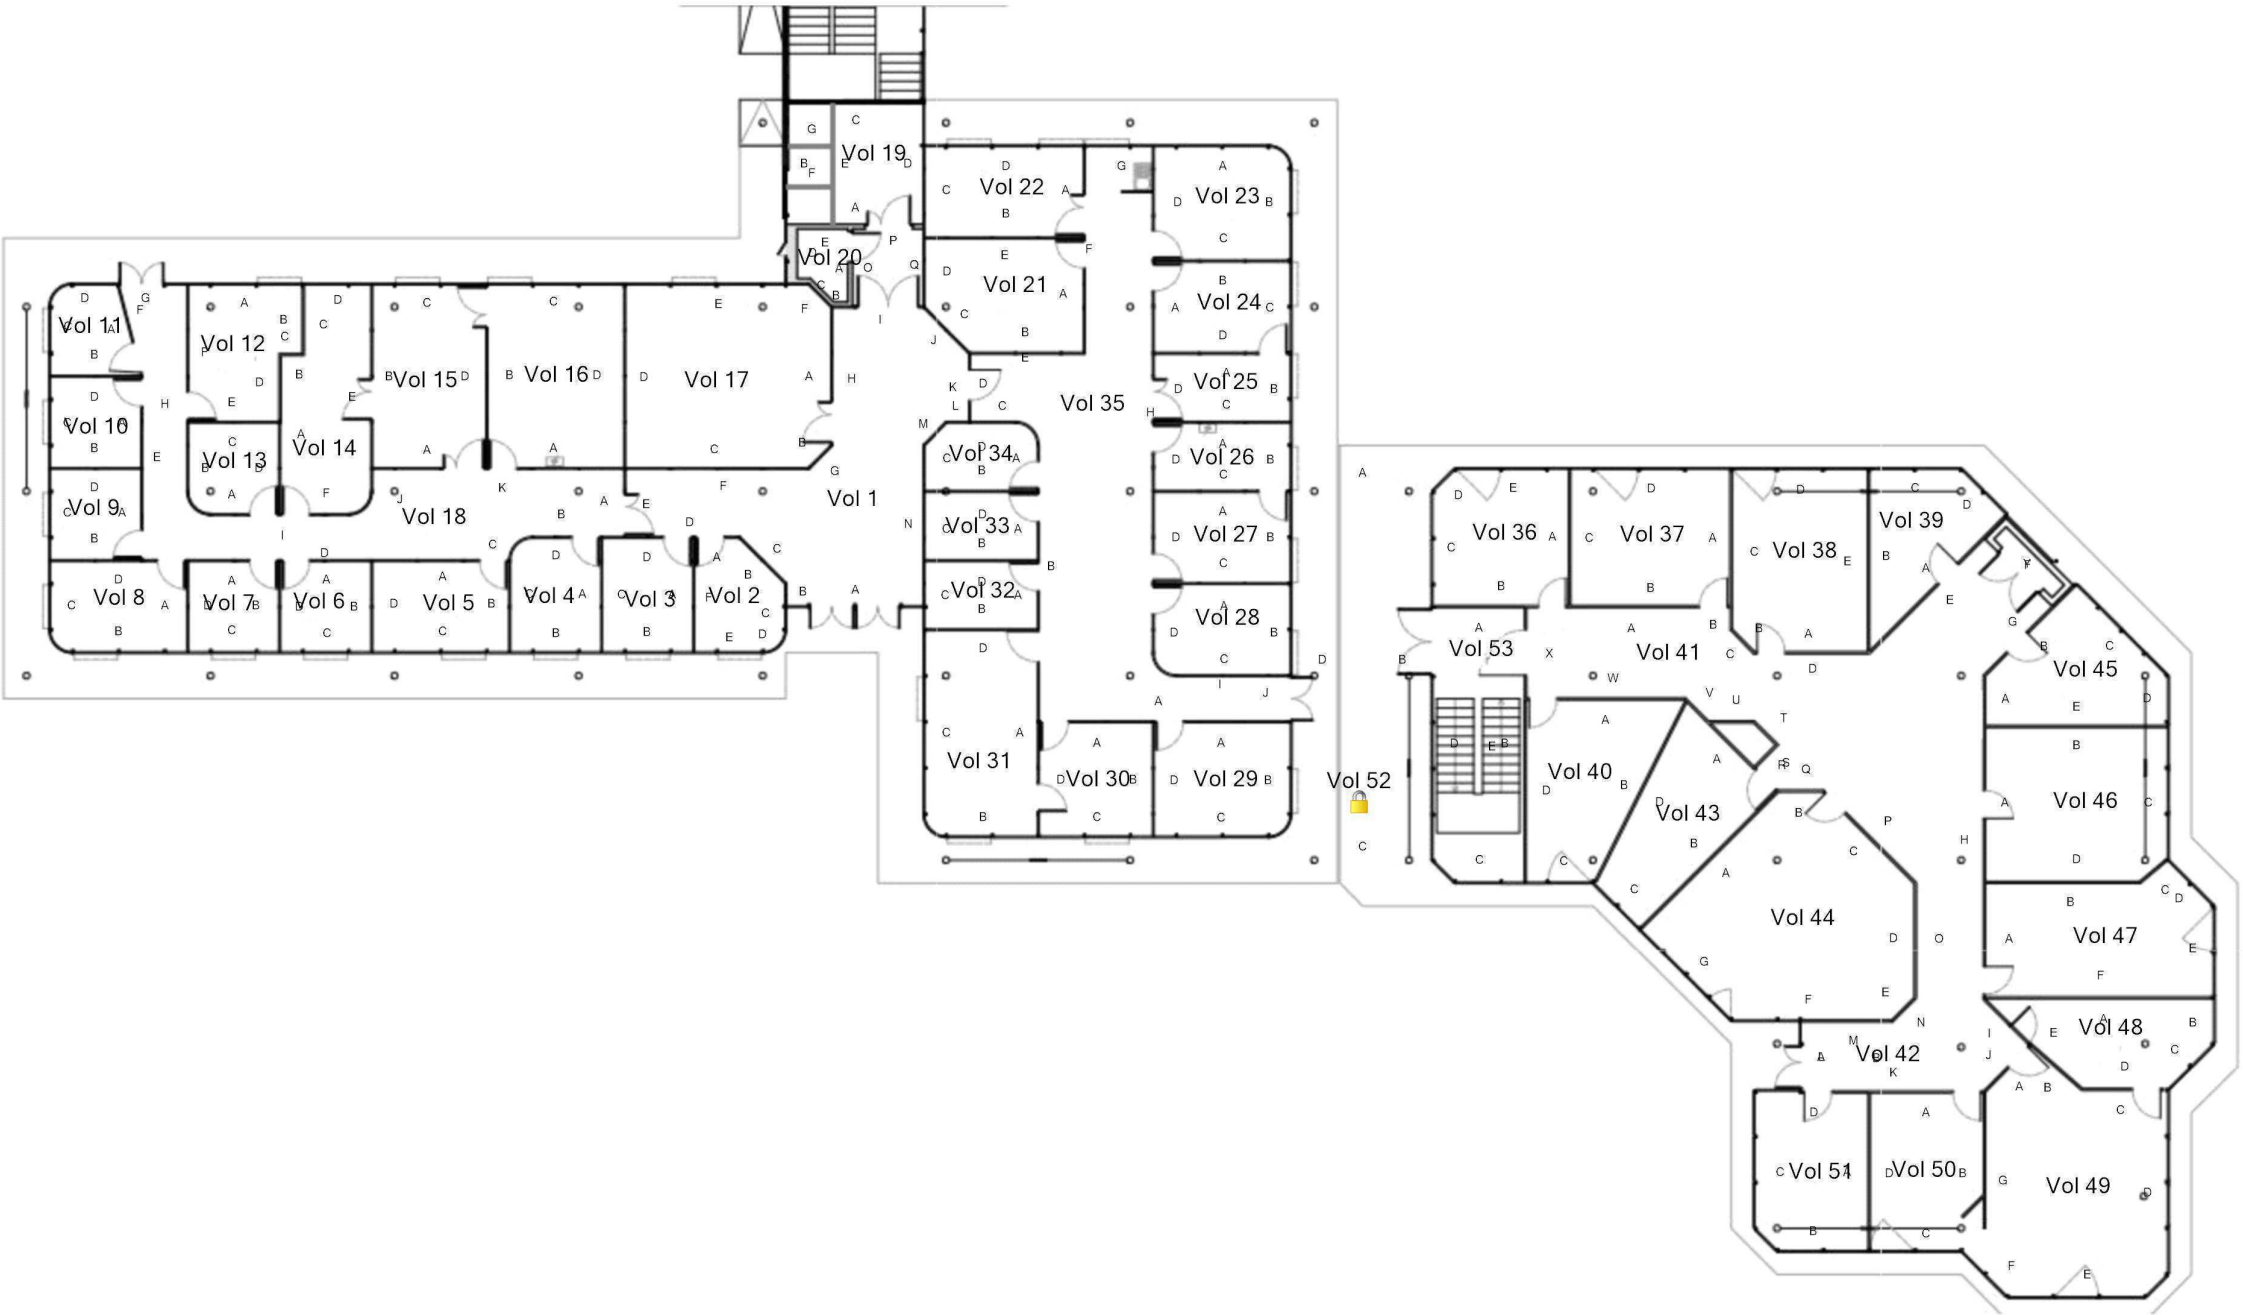
NIVEAU 0 - PLAN DE REPÉRAGE - COTATION VOLUME

Volume non visité

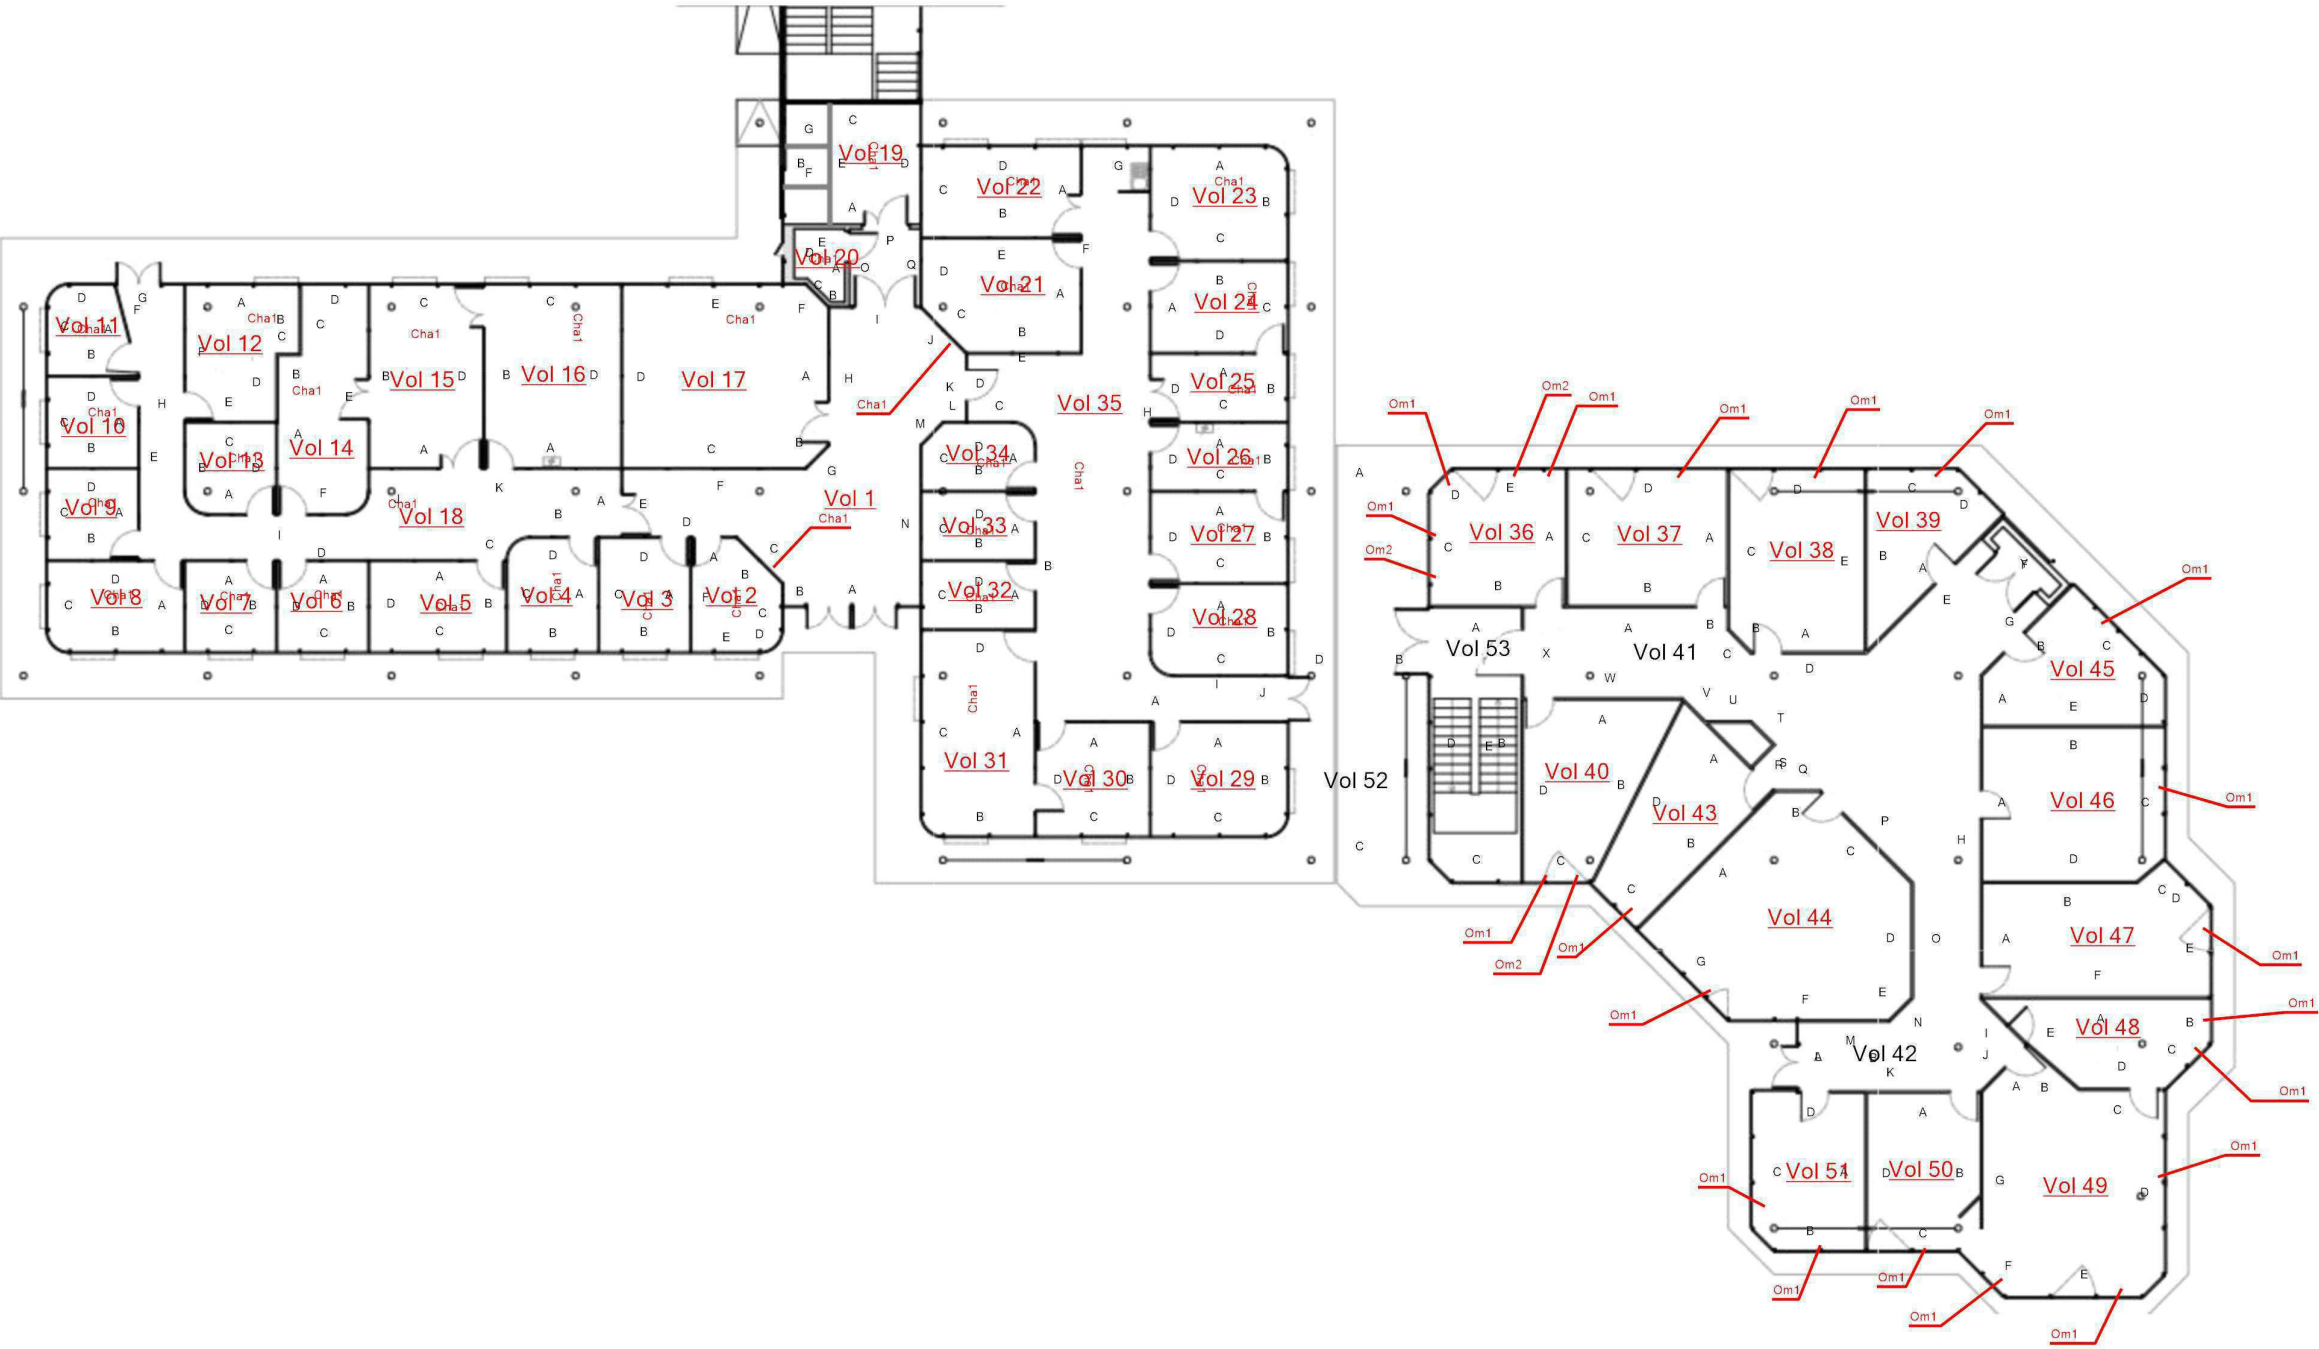
| NIVEAU 0 - PLAN DE REPÉRAGE - VOLUMES ET ÉLÉMENTS CONTENANT DU PLOMB | | | | Référence:<br>002BM002401-4 |

| NIVEAU 0 - PLAN DE REPÉRAGE - VOLUMES ET ÉLÉMENTS CONTENANT DU PLOMB | | | | Référence:<br>002BM002401-4 |
|---|---|---|---|---|
| | | | | <div></div> Volume et élément contenant du plomb |

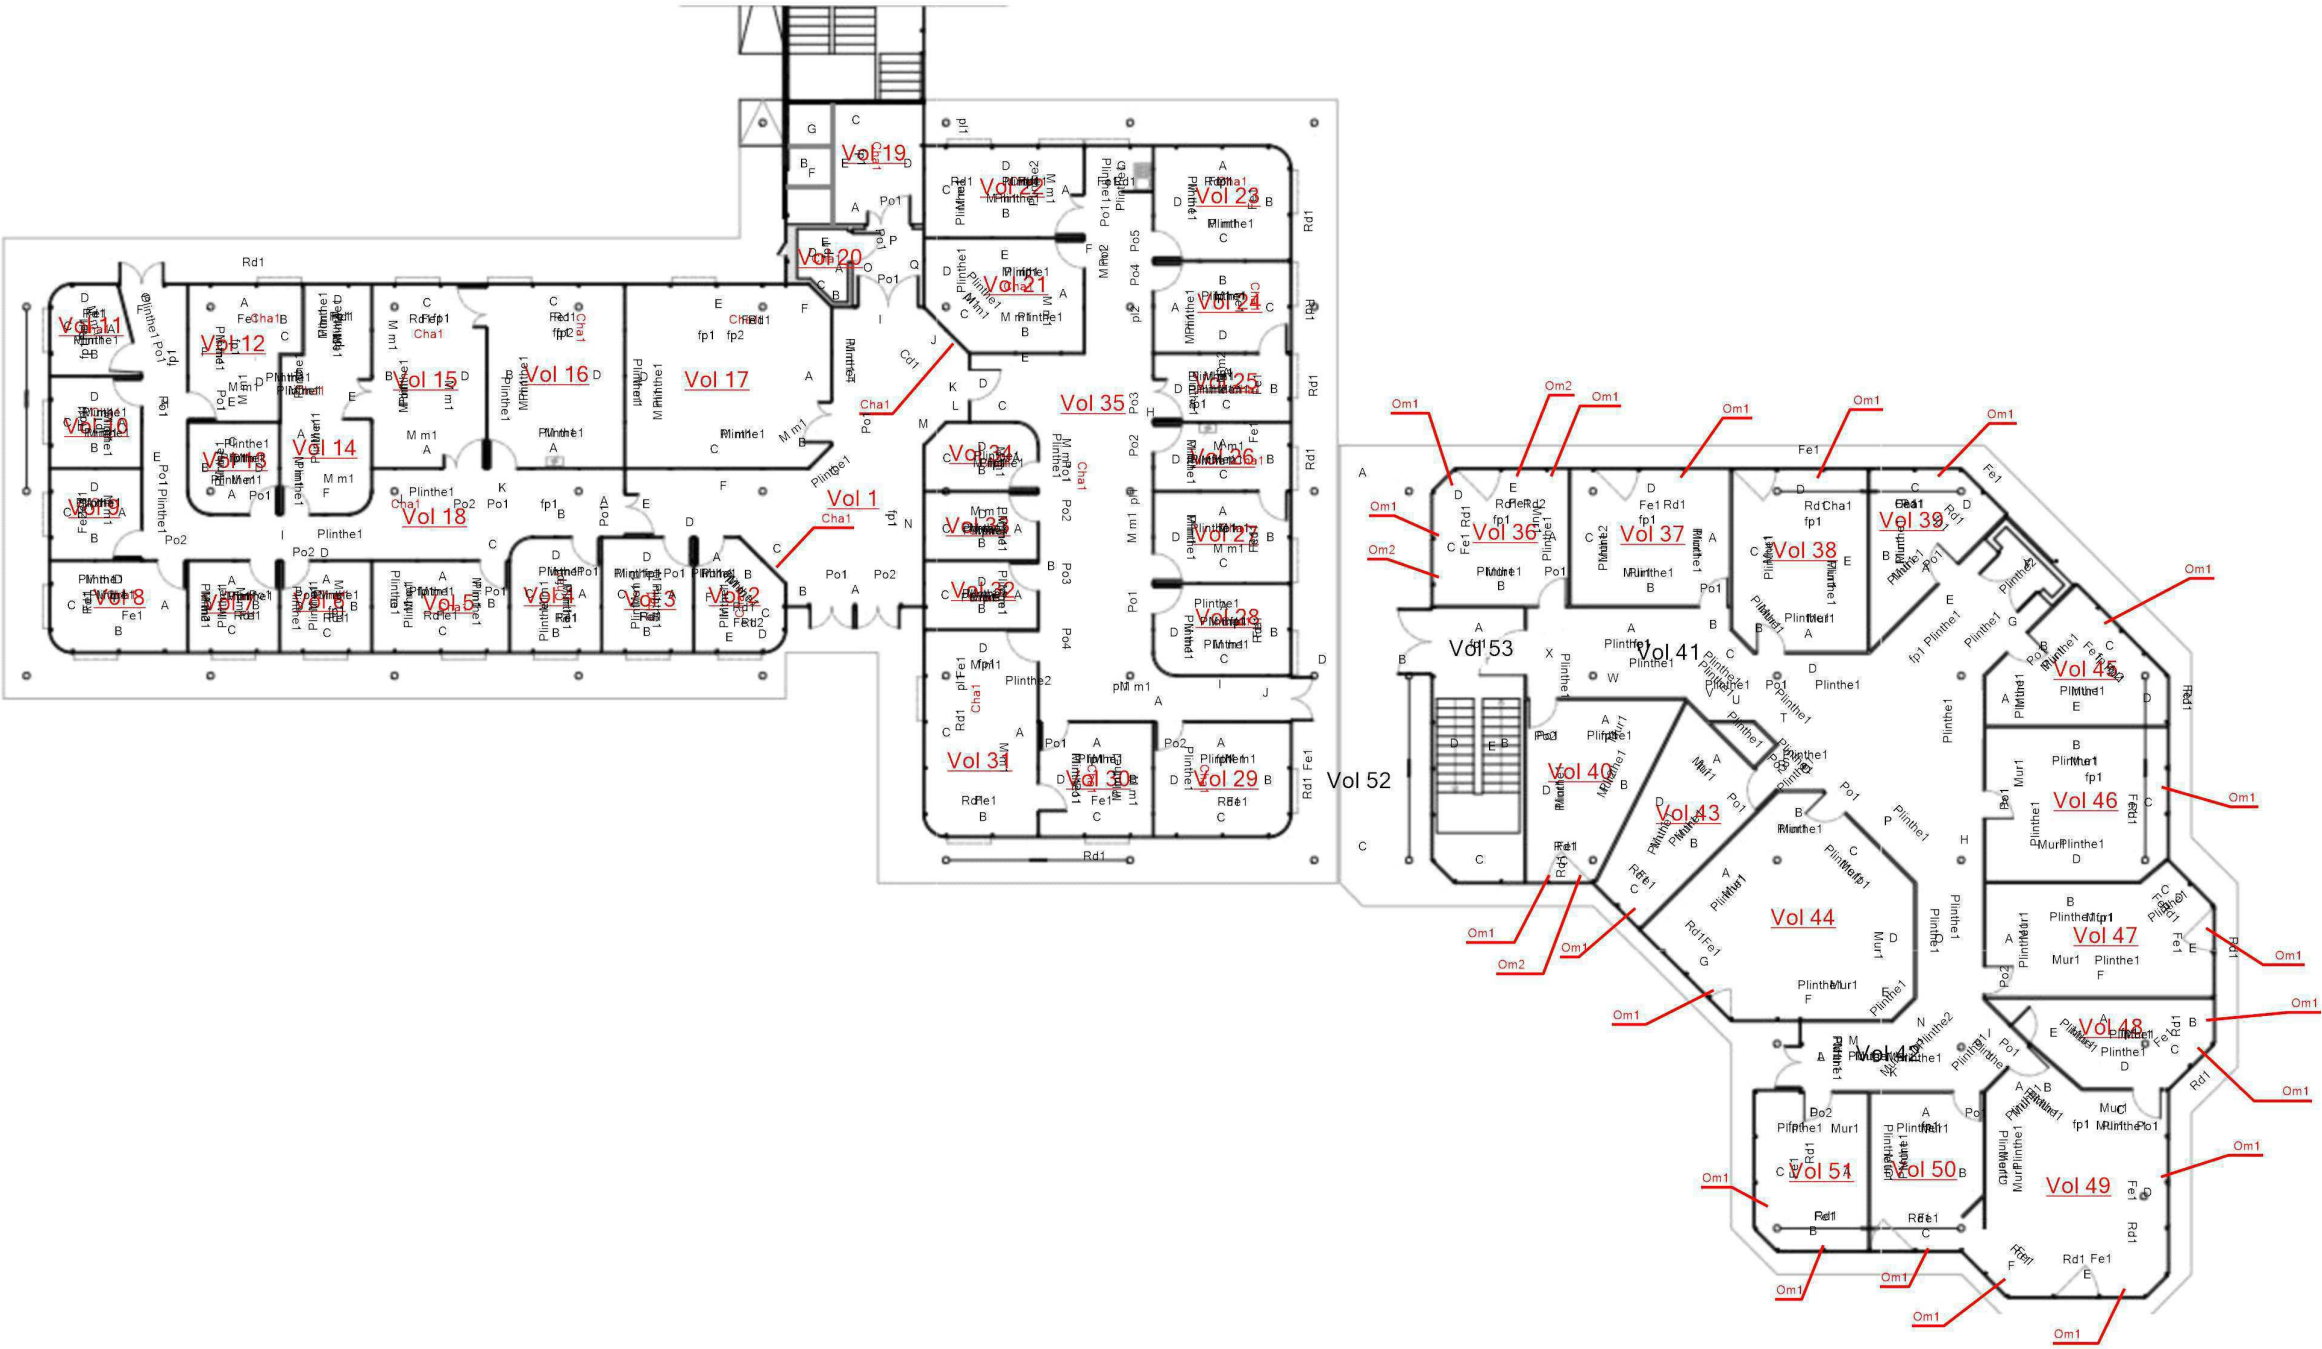
Volume et élément contenant du plomb

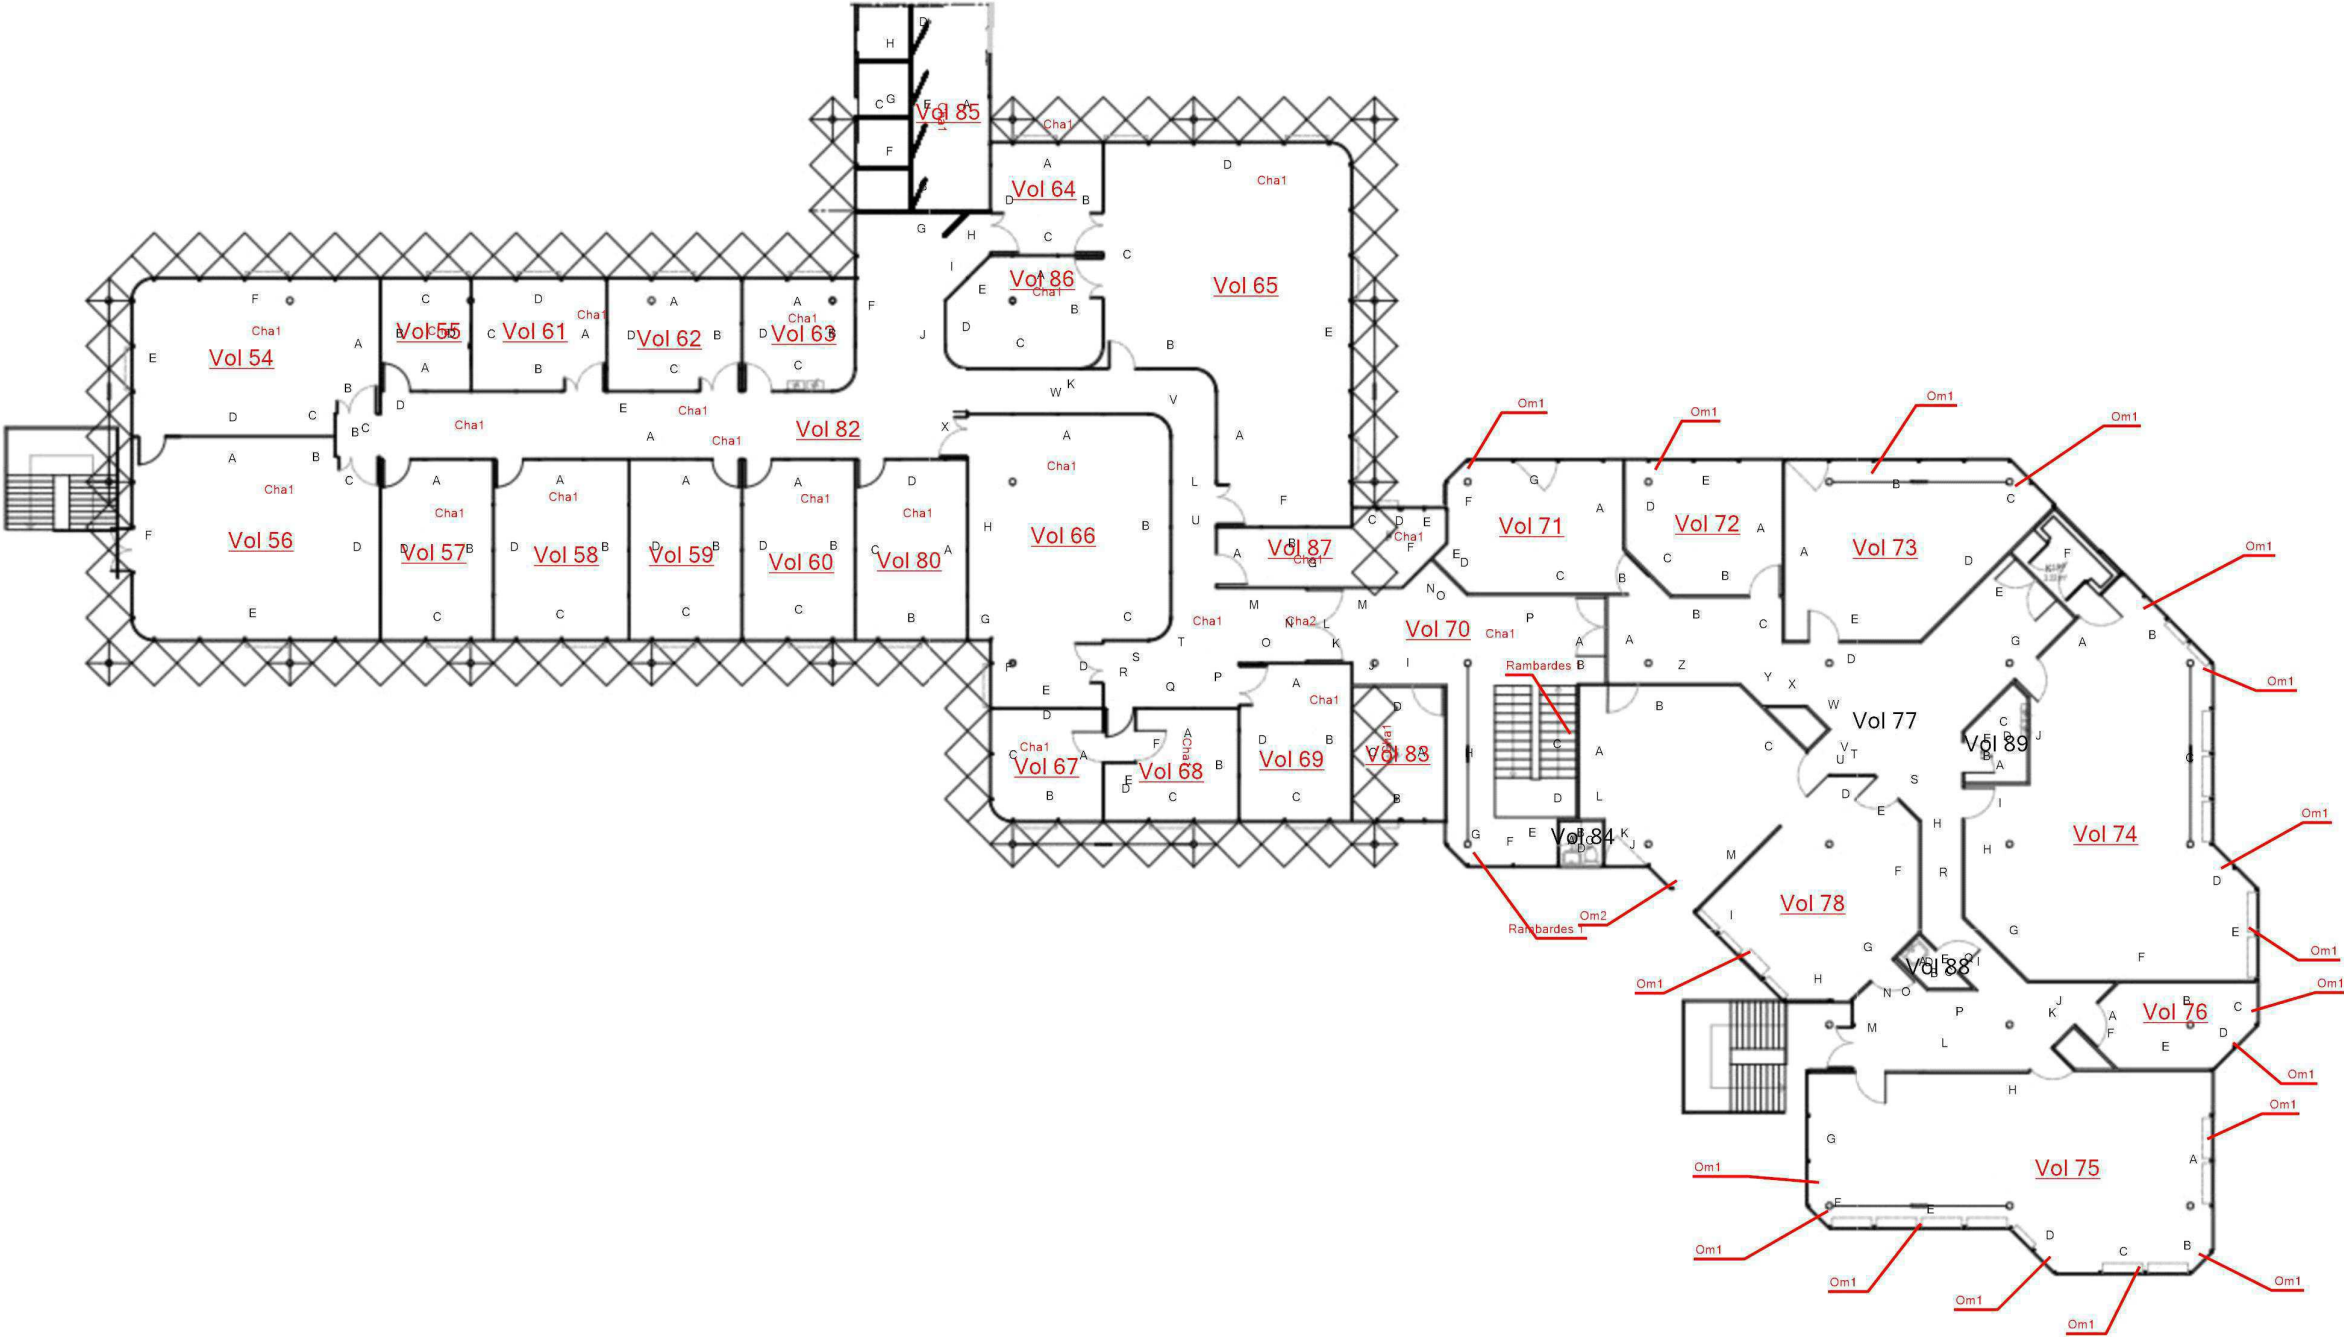
| NIVEAU 1 - PLAN DE REPÉRAGE - VOLUMES ET ÉLÉMENTS CONTENANT DU PLOMB | | | | Référence:<br>002BM002401-4 |

| NIVEAU 1 - PLAN DE REPÉRAGE - VOLUMES ET ÉLÉMENTS CONTENANT DU PLOMB | | | | Référence:<br>002BM002401-4 |
|---|---|---|---|---|
| | | | | <div></div> Volume et élément contenant du plomb |

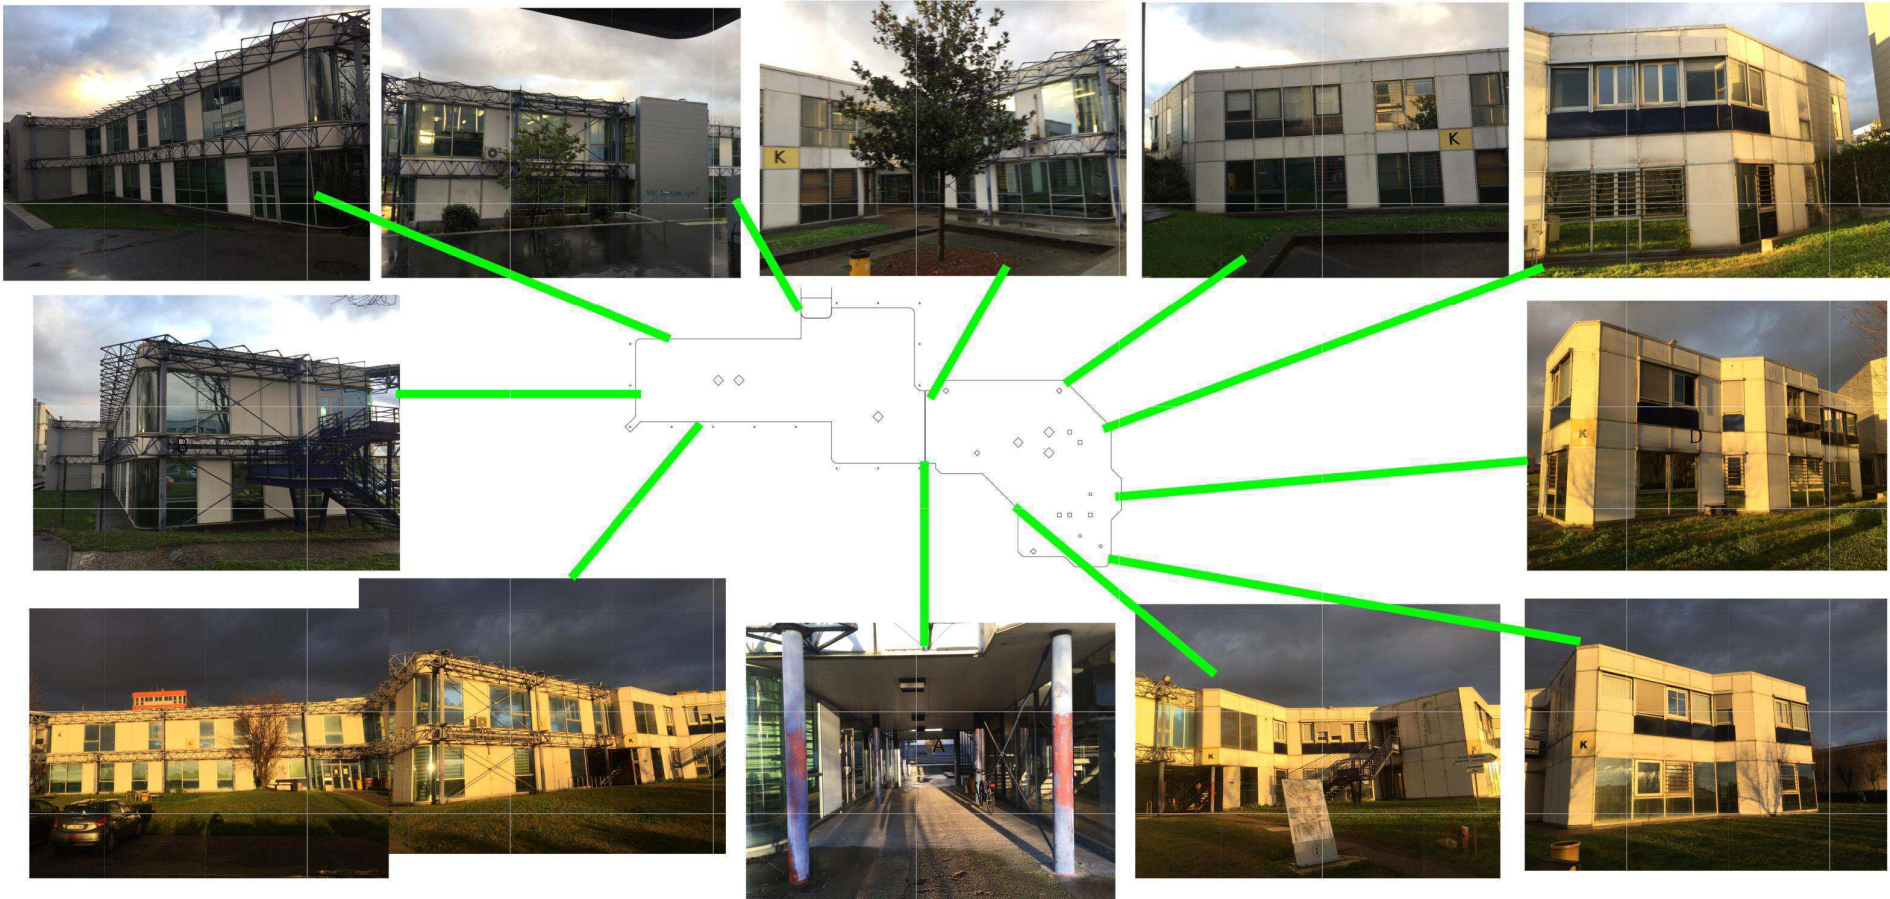
| FAÇADES - PLAN DE REPÉRAGE - COTATION VOLUME | | | | Référence:<br>002BM002401-4 |
|---|---|---|---|---|
| <div><p>A</p><p>Vol 93<br/>(Façades NORD)</p><p>Vol 92<br/>(Façades SUD)</p></div> | | | | Légende |

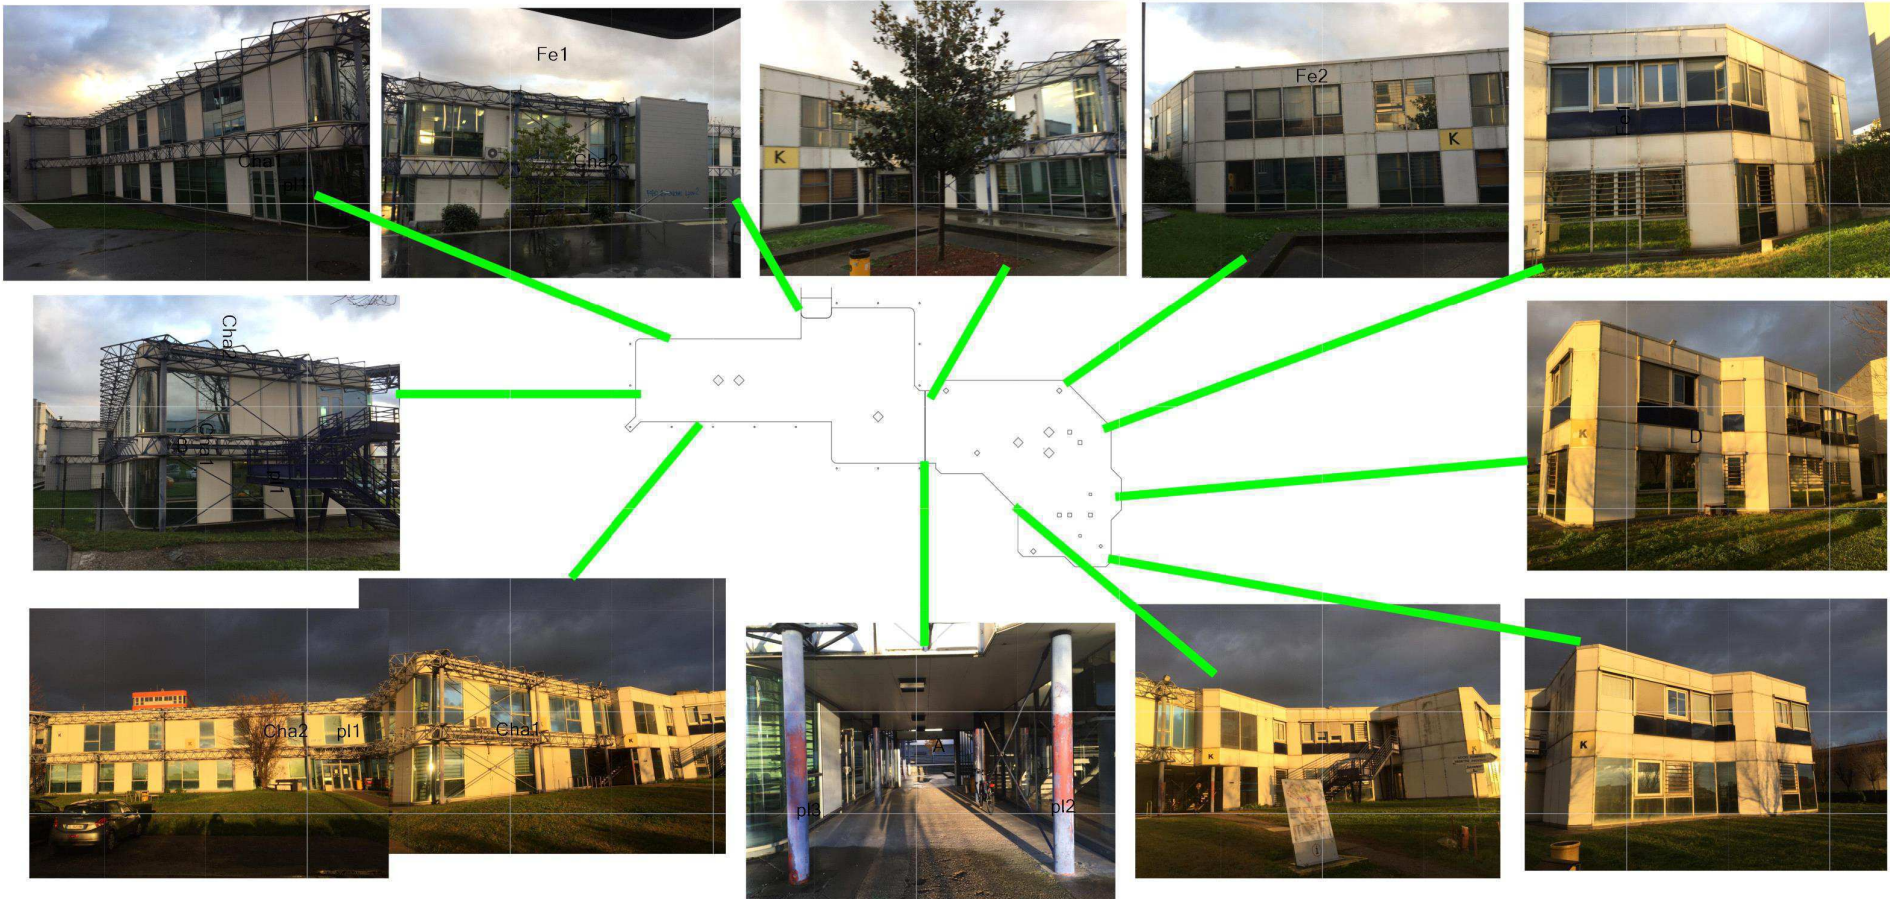
| FAÇADES - PLAN DE REPÉRAGE - ÉLÉMENTS AVEC ET SANS PLOMB | | | | Référence:<br>002BM002401-4 |
|---|---|---|---|---|
| <div>Fe1<br/>A<br/>Vol 93<br/>(Façades NORD)</div> <div></div> <div>Vol 92<br/>(Façades SUD)</div> | | | | Légende |
| | | | | <div></div> Volume et élément contenant du plomb |
