# PEC Restaurant universitaire EPICEA

25/10/2023

Ce document formalise la visite technique de prise en charge des installations techniques (liste au contrat) dans le cadre du marché d'exploitation et de maintenance des installations de chauffage, ventilation et climatisation sur les différents sites du SGAR

Ville : Saint Martin D'Hères  
Bâtiment : Restaurant universitaire Epicéa

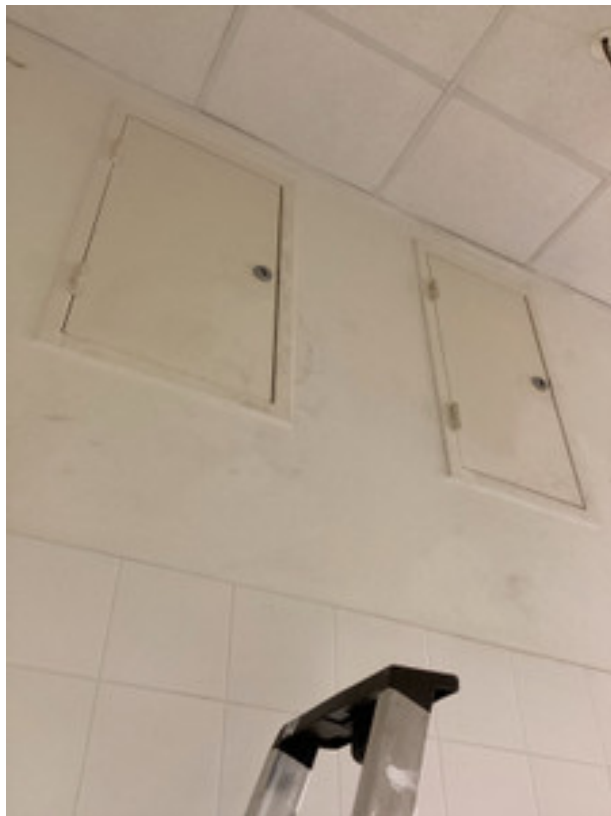
## 13. Situation dangereuse n1

| Photo | Défaut | Équipement | Localisation | Catégorie |
|---|---|---|---|---|
| | L'accès aux équipement est très difficile, les trappes d'accès pour accéder aux CTA ne sont pas assez importantes pour permettre un travail en toute sécurité.<br>Le remplacement des filtres est faisable mais pas la maintenance car on ne peut pas manipuler les portes des CTA sans risquer la chute à tout moment | CTA simple flux | Restaurant EPICEA<br>> R+1 > Restaurant | SÉCURITÉ |
| | Risque de chute lié au travail en hauteur | CTA simple flux | Restaurant EPICEA<br>> R+1 > Restaurant | SÉCURITÉ |

Accès aux CTA du bâtiment

Les trappes d'accès ne sont pas assez importantes pour permettre un travail en sécurité aux niveaux des CTA. Il y a un risque de chute permanent (voir défaut). Il faut modifier l'accès sinon aucune intervention ne pourra être programmée.

| Photo | Défaut | Action | Équipement |
|---|---|---|---|
| | L'accès aux équipements est très difficile, les trappes d'accès pour accéder aux CTA ne sont pas assez importantes pour permettre un travail en toute sécurité. Le remplacement des filtres est faisable mais pas la maintenance car on ne peut pas manipuler les portes des CTA sans risquer la chute à tout moment | Modifier l'accès aux équipements en augmentant la surface des trappes, sinon pas d'intervention en maintenance (droit de retrait) | CTA simple flux |
| | Risque de chute lié au travail en hauteur | Mettre en place un moyen d'accès adapté et sécurisé à l'équipement (risque de chute en hauteur) | CTA simple flux |

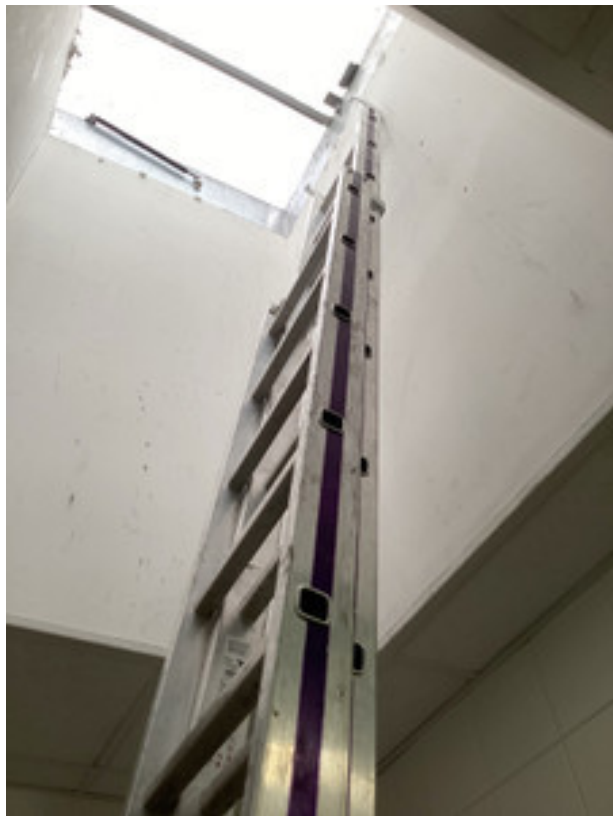
## 14. Situation dangereuse n2

| Photo | Défaut | Équipement | Localisation | Catégorie | |
|---|---|---|---|---|--|
| | Risque de chute pour accéder à la terrasse, absence d'échelle sécurisée | Extracteur | Restaurant EPICEA<br>> Toiture > Terrasse | SÉCURITÉ | |

Accès à la toiture

Absence d'échelle sécurisée pour accéder à la toiture

| Photo | Défaut | Action | Équipement | |
|---|---|---|---|--|
| | Risque de chute pour accéder à la terrasse, absence d'échelle sécurisée | Mettre en place un moyen d'accès adapté et sécurisé à la toiture/terrasse | Extracteur | |

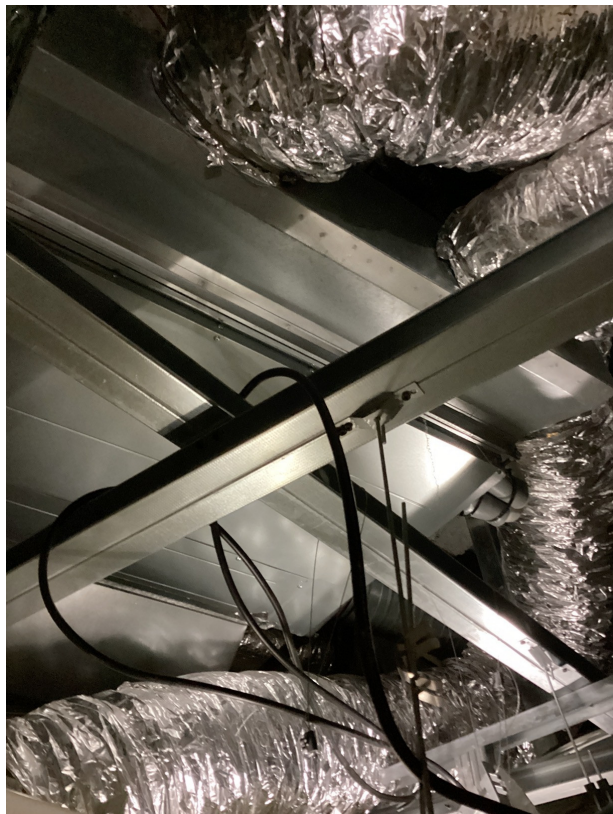
## 15. Situation dangereuse n3

| Photo | Défaut | Équipement | Localisation | Catégorie |
|---|---|---|---|---|
| | Les équipements sont totalement inaccessibles | Split-system - unité intérieure cafétéria Inbox | Restaurant EPICEA<br>> RDC > Cafétéria | SÉCURITÉ |

Unité intérieure cafétéria Inbox

L'accès aux équipements n'est pas possible fort risque de chute

| Photo | Défaut | Action | Équipement |
|---|---|---|---|
| | Les équipements sont totalement inaccessibles | Modifier le positionnement des équipements si cela est possible, sinon intervention impossible (droit de retrait) | Split-system - unité intérieure cafétéria Inbox |
