direction  
générale  
de l'Aviation  
civile

# PLATE-FORME AÉROPORTUAIRE DE NANTES ATLANTIQUE

**Diagnostic énergétique des bâtiments de la bulle Etat  
pour la réduction de la consommation énergétique  
COMPLEMENTS DU DIAGNOSTIC de 2018**

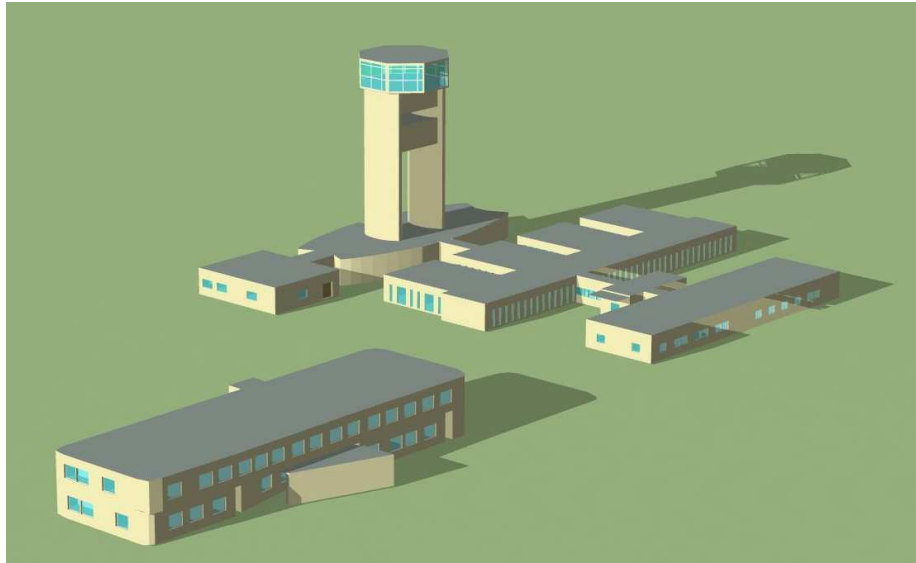
Pour pallier ce manque d'accès direct et précis aux différents postes de consommation, une simulation thermique dynamique a été réalisée sous le logiciel Pléiades. Les hypothèses de simulation sont précisées dans les chapitres suivants.

Figure 3 - Simulation thermique dynamique sur Pléiades

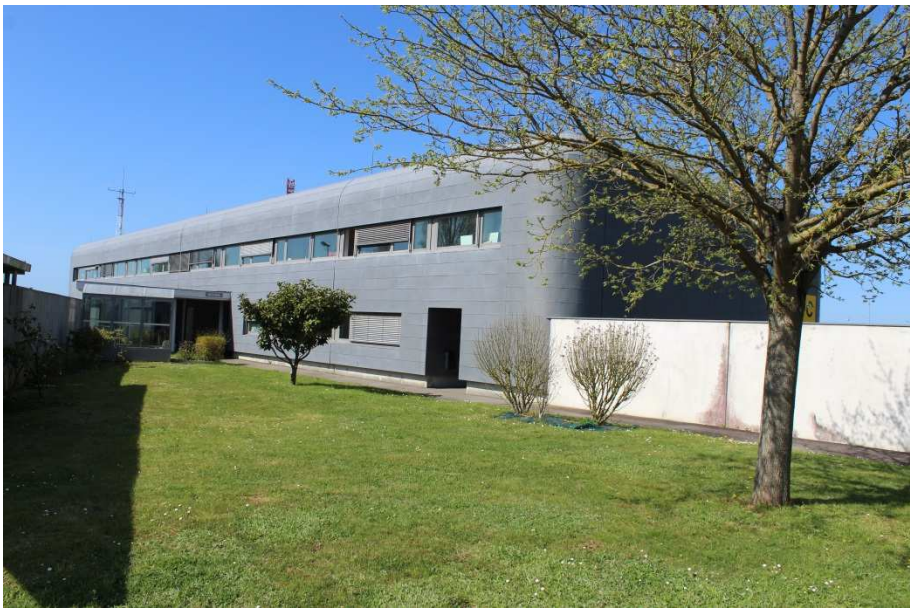
Figure 7 - Façade Sud Est du bâtiment DGAC

Le bardage est dégradé ; il a été riveté ponctuellement pour le maintenir en place.

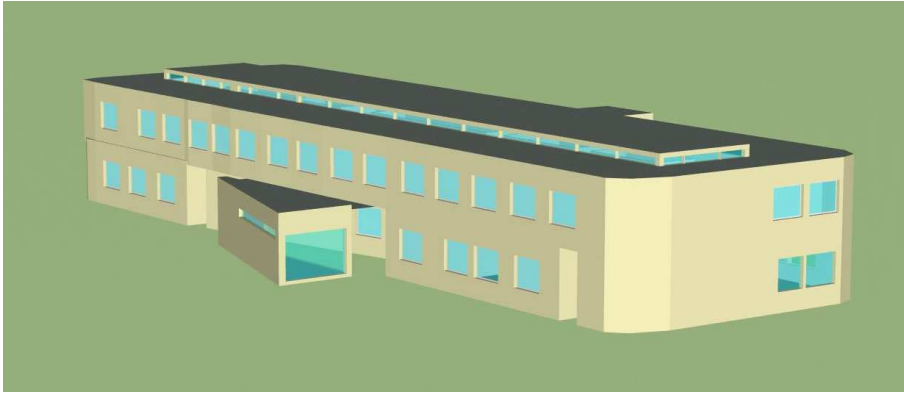
Figure 8 - Simulation thermique dynamique du bâtiment DGAC

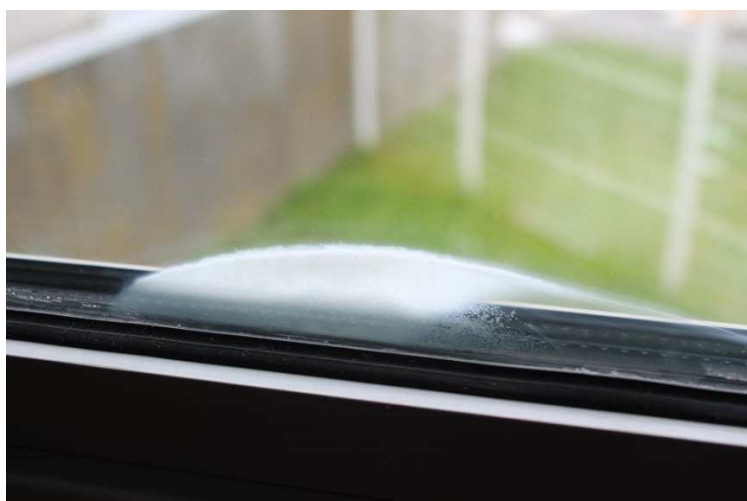
Les autres défauts constatés sont : manque d'étanchéité du montant, dégradation des joints entre l'appui de fenêtre et les menuiseries, dégradation des joints entre l'ouvrant et le vitrage, pente insuffisante pour les bavettes.

Figure 13 - Joints entre l'ouvrant et le vitrage dégradés

| Actions bâtiment 1 – DGAC 1998 | Coût (k€HT) | Economie / an | |
|---|---|---|---|
| <b>Remplacement des menuiseries</b><br>Remplacement des menuiseries tunnels par des menuiseries en applique. | 400 | 8 gaz | 0,7 |

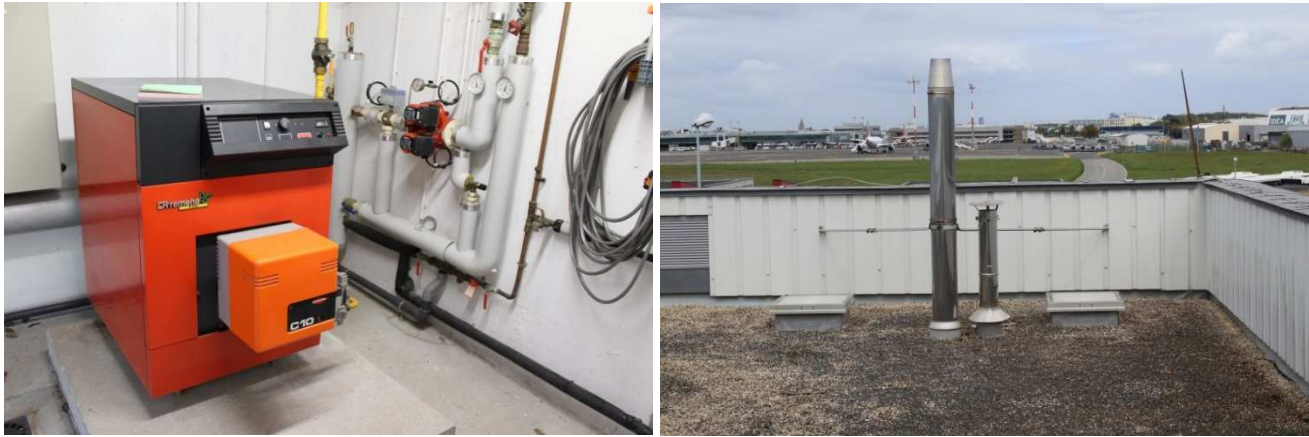
La production de chaleur du bâtiment est assurée par une chaudière alimentée au gaz naturel. La chaudière est une REMEHA type P200. La puissance nominale de la chaudière est de 250kW. Le brûleur est un CUENOD type C10. Il est de type air soufflé à 2 allures. Le tirage est naturel.

Figure 15 - Chaudière et cheminée de tirage naturel

| Actions bâtiment 1 – DGAC 1998 | Coût (k€HT) | Economie / an | |
|---|---|---|---|
| <b>Remplacement de la chaudière</b><br>Remplacement de la chaudière par un autre type de production (chaudière à condensation gaz ou pompe à chaleur); mise en œuvre d'une régulation permettant une loi d'eau et des plages horaires pour le réduit. | 300 | 15 gaz* | 1,3 |

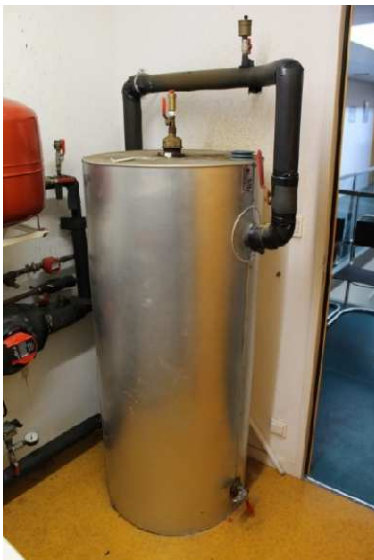
Le réseau d'eau glacé est composé d'un ballon tampon de 300l. Il date de 1999.

**Figure 17 - Ballon tampon eau glacée**

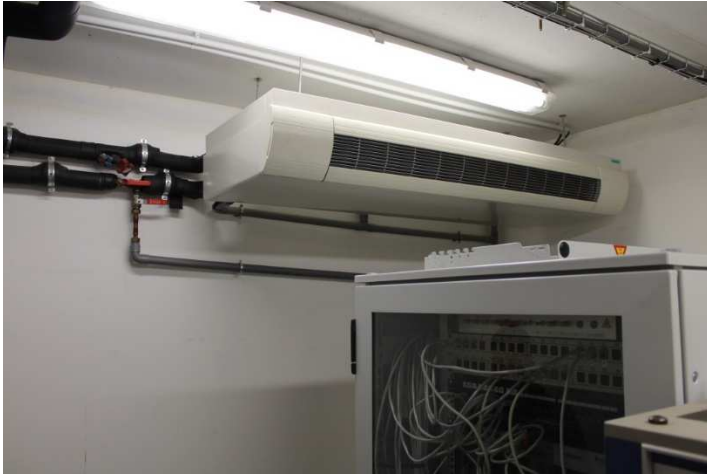
Le réseau d'eau glacée alimente 4 ventilos convecteur MAJOR 333 CH CIAT.

**Figure 18 - Ventilo convecteur alimenté en eau glacée**

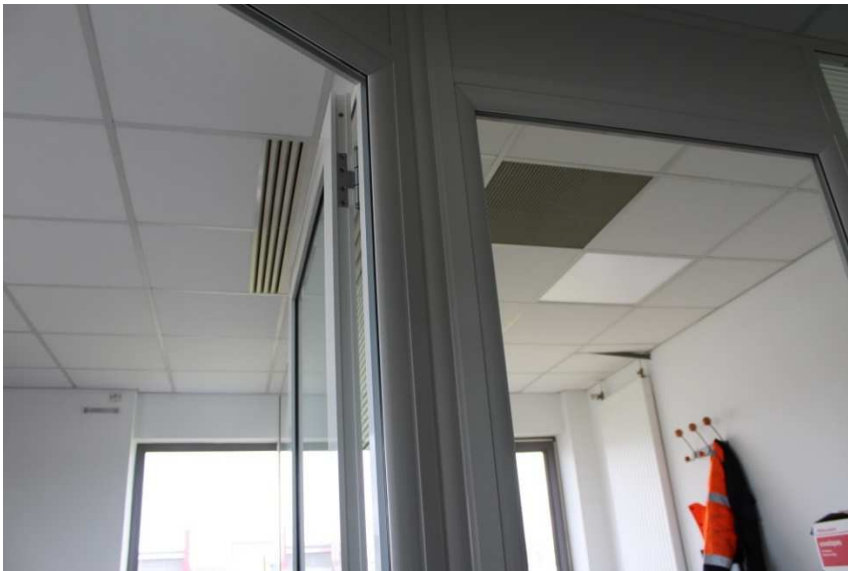
Cependant, un local climatisé a été cloisonné en 4 bureaux. Deux des bureaux ont la reprise et les autres bureaux ont le soufflage. Les grilles de soufflage et reprise n'ont pas été réparties lors du cloisonnement. En pratique les portes sont toujours ouvertes entre locaux ; aucun travaux n'est nécessaire dans ces conditions.

**Figure 19 - Soufflage dans un bureau / reprise dans le bureau voisin**

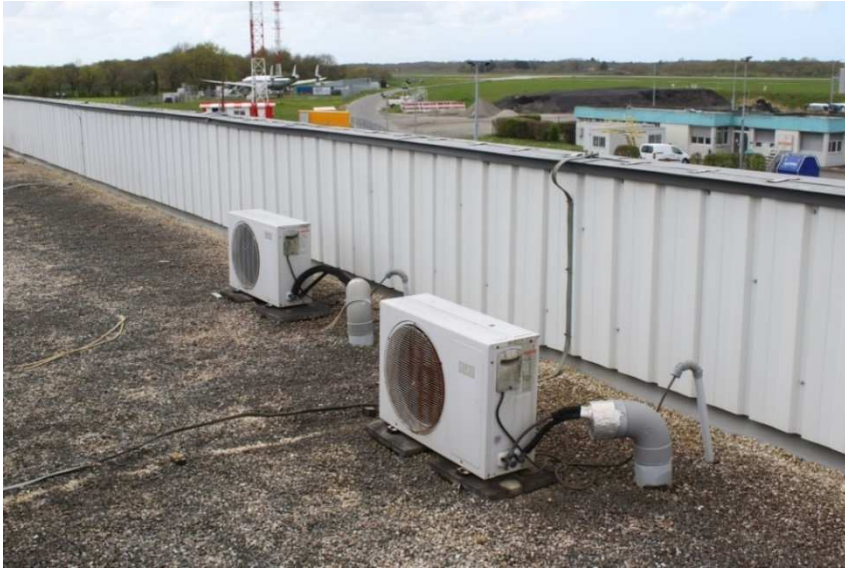
Le local PC crise du 1<sup>er</sup> étage est climatisé à l'aide de deux ventilo convecteurs à détente directe. Ils ont une puissance électrique de 3.5 kW (soit 7kW).

Figure 20 -Unités extérieures de détente directe climatisant le PC crise

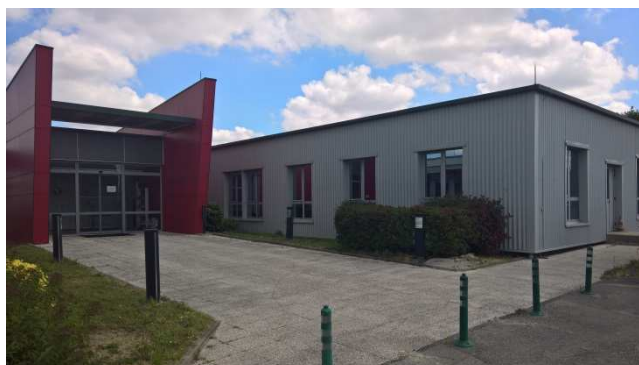
Figure 24 - Bâtiment 2009

Le bâtiment est un assemblage de préfabriqués.

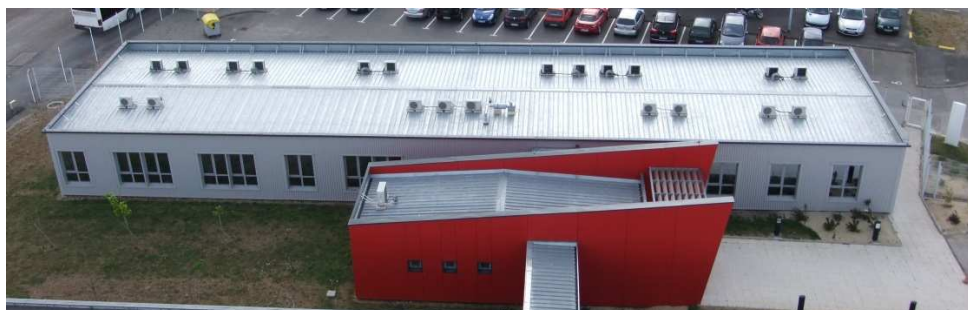
Figure 25 - Bâtiment 2009 vue de la tour de contrôle

Le bâtiment est décomposé en deux blocs : un bloc bureaux et circulation et un bloc salle de réunion :

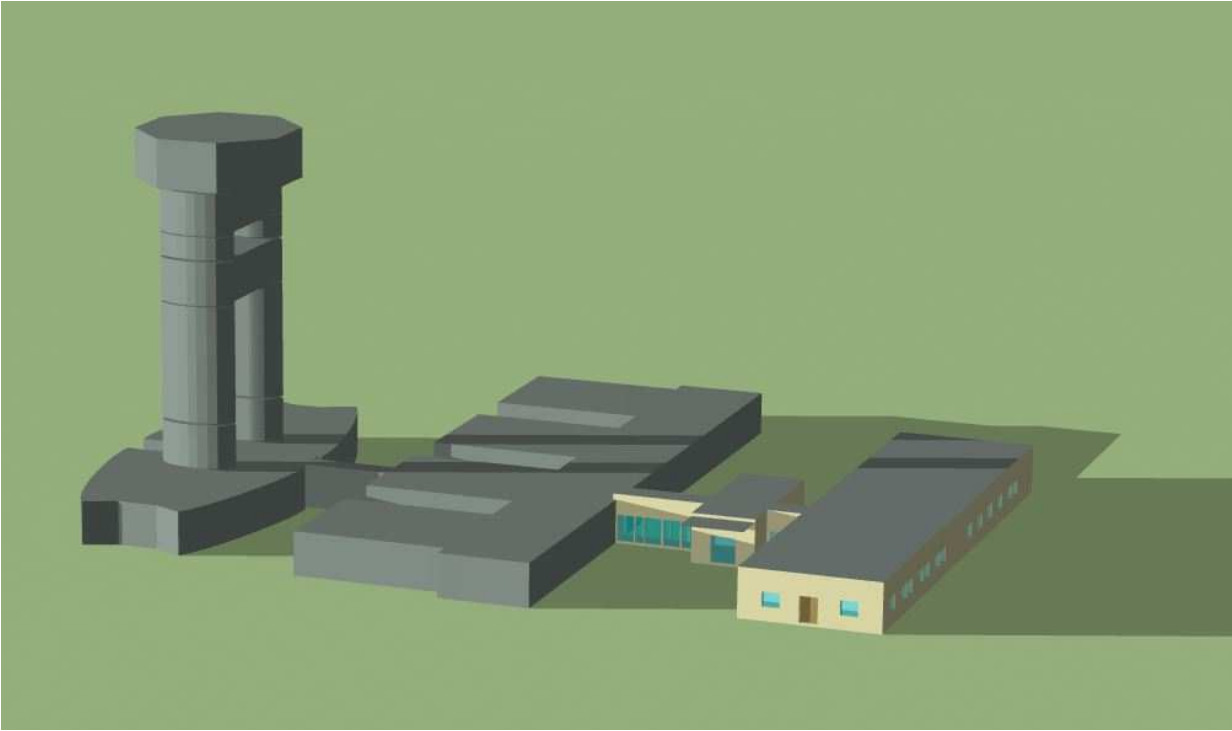
Figure 26 - Simulation thermique dynamique du bâtiment 2009

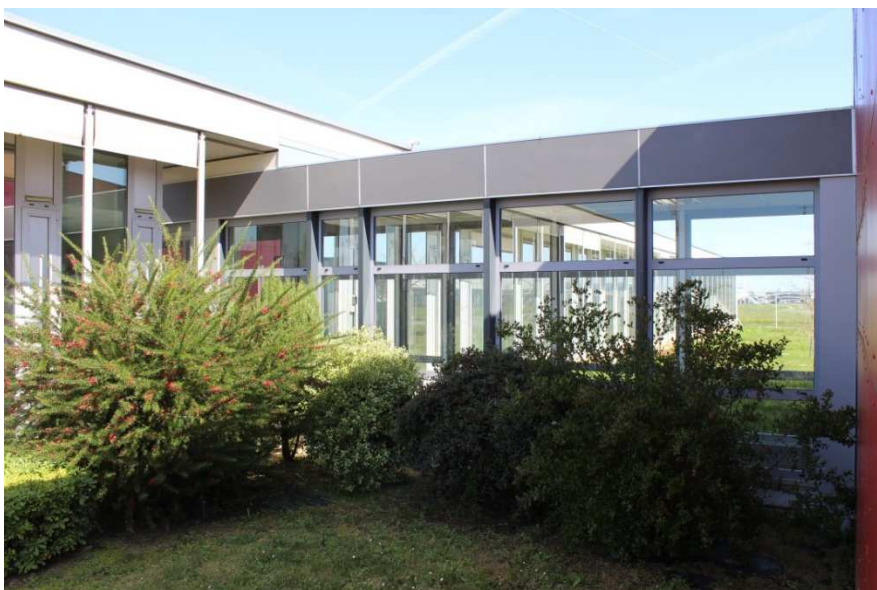
Les vitrages des coursives allant des bureaux à la salle de réunion et de la salle de réunion au bâtiment 2002 sont en simple vitrage.

Figure 28 - Couloir vitré reliant le bâtiment 2002

| Actions bâtiment 2 – SNAO 2009 | Coût (k€HT) | Economie / an | |
|---|---|---|---|
| <b>Remplacement des menuiseries des coursives</b><br>Remplacement des fenêtres simple vitrage alu des couloirs entre la salle de réunion et l'espace bureau et entre la salle de réunion et le bâtiment 2002, par des menuiseries répondant à la RT par élément. | 40 | 2 élec | 0,7 |

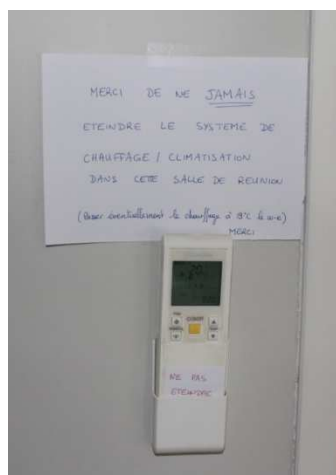
Enfin, il y a une unité murale de 5.15kW de puissance froid et 6.0kW de puissance chaud dans la salle de réunion. Dans la salle de réunion, la consigne est à 20°C en permanence. La climatisation n'étant pas dimensionnée pour cette température ; en été la température de consigne n'est pas atteinte.

Figure 29 - Consigne de température à 20°C

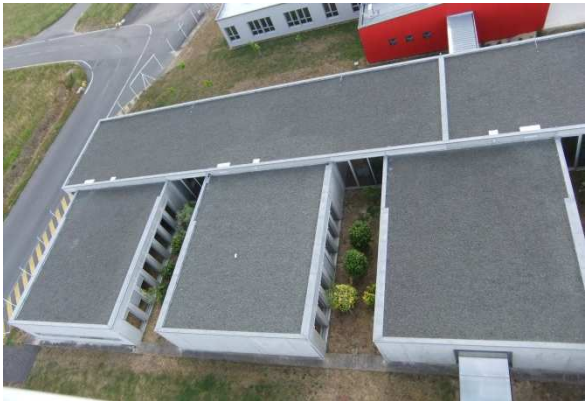
Figure 31 - Bâtiment 2002

Le bâtiment est « en peigne » avec une galerie (56.10m x 8.70m) dans lequel viennent s'encastrer quatre blocs (13.20m x 10.60m) espacé par des patios. Le bâtiment est relié au hall d'entrée de la tour par un passage couvert.

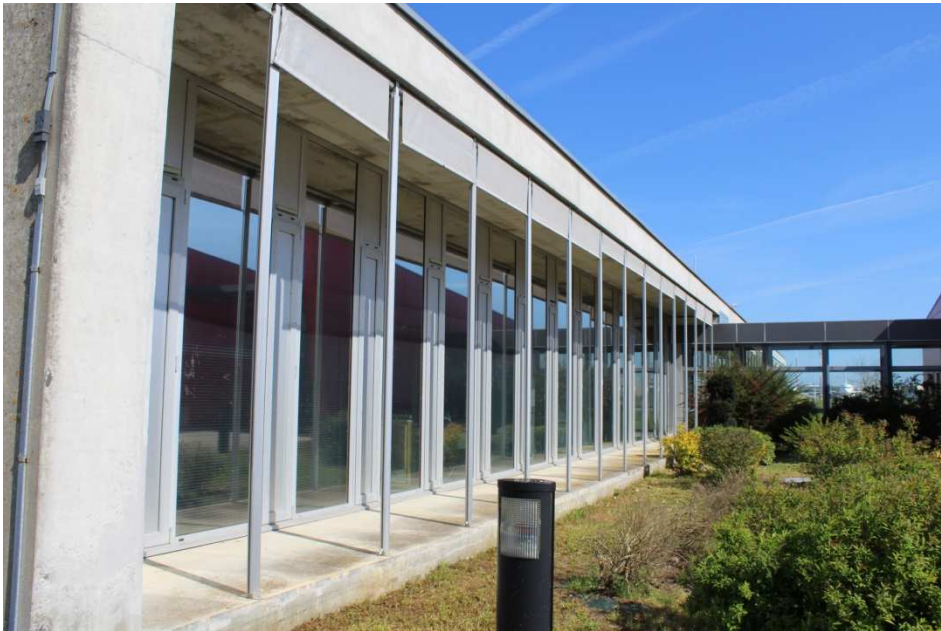
Les ouvrants sur la façade Sud-Est sont équipés de stores extérieurs non utilisés. L'ensemble des toiles sont remontées.

**Figure 34 - Stores extérieurs de la façade Sud-Est**

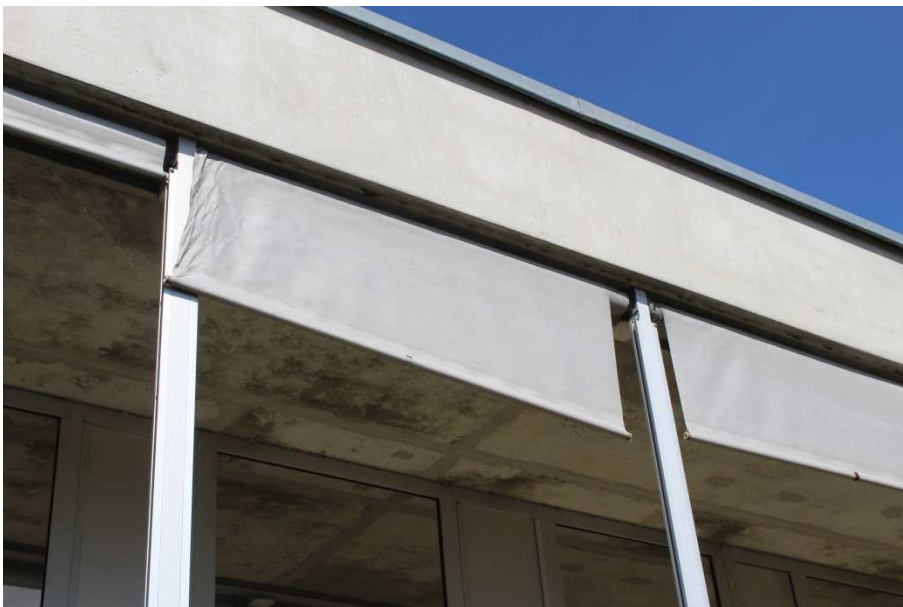
En effet, les stores extérieurs sont sortis des rails guidant la descente et la remonté des toiles. Sur la photo suivante, ce phénomène est bien visible.

**Figure 35 - Stores extérieurs sortant de son rail**

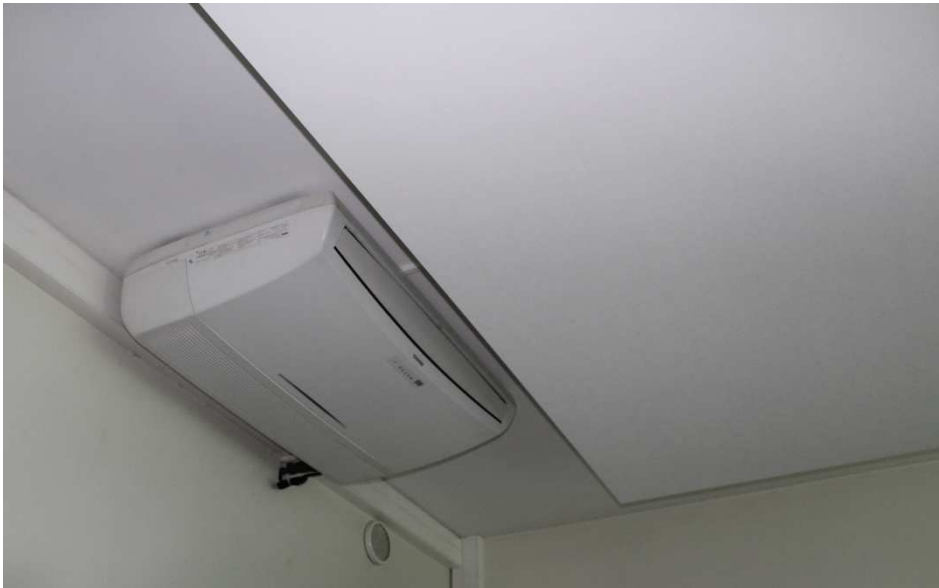
La climatisation de la salle simulation est effectuée par des systèmes réversibles Toshiba. La diffusion d'air est gênée par des panneaux acoustiques suspendus. En effet, des panneaux acoustiques sont placés dans l'axe de sortie d'air du plafonnier.

Figure 39 - Diffusion d'air climatisé gênée

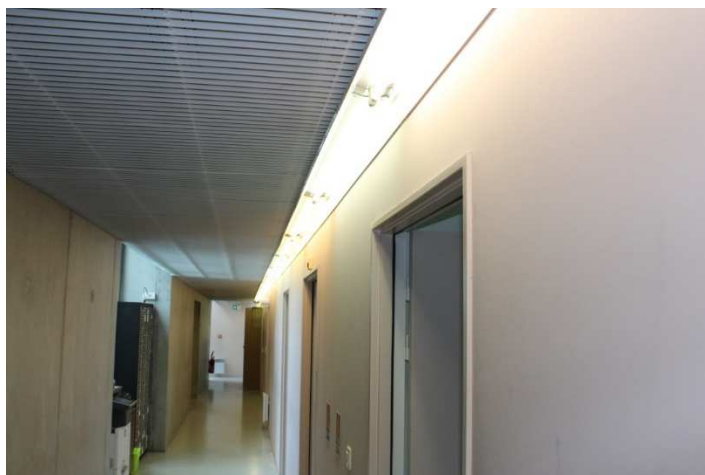
La RT par élément définit que lorsque l'installation d'éclairage fait l'objet de travaux de remplacement, la nouvelle installation doit avoir une puissance installée inférieure ou égale à 2.8 watts par mètre carré de surface utile et par tranche de niveaux d'éclairement moyen à maintenir de 100 lux sur la zone de travail. Cela correspond pour un bureau avec un éclairage de 500 lux à 14 W/m<sup>2</sup>. Le niveau d'éclairement moyen est inférieur à 500 lux dans les circulations et les sanitaires. En particulier, la puissance est de 28 W/m<sup>2</sup> dans les circulations. La puissance d'éclairage est donc trop importante en particulier dans les circulations ; les éclairages doivent être changés pour des équipements moins énergivores. De plus, l'éclairage du couloir doit être repensé. Les luminaires doivent être positionnés au centre du couloir pour avoir un éclairage homogène. La mise en place de détecteurs de présence dans les circulations ainsi que des détecteurs crépusculaires dans les zones de travail permettraient de diminuer les périodes d'allumage des éclairages.

Figure 40 - Eclairage énergivore et non performant du couloir

| Actions bâtiment 3 – ST/SE 2002 | Coût<br>(k€HT) | Economie / an | |
|---|---|---|---|
| <b>Remplacement des luminaires et contrôle des luminaires</b><br>Remplacement des luminaires par du LED. Des détecteurs de présence dans les circulations et des variateurs de lumière en fonction de l'éclairage naturel doivent être mis en place pour les bureaux. | 80 | 1 élec | 0,4 |

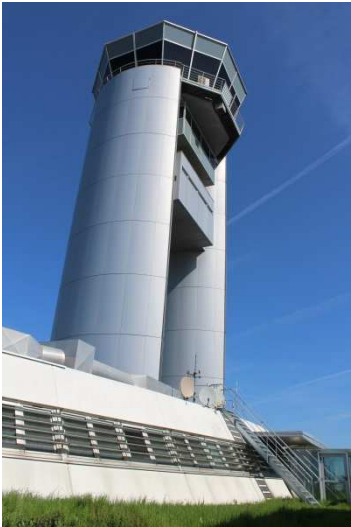
Figure 42 - Tour de contrôle et bloc technique

En plus des déperditions à travers l'enveloppe, les déperditions dues aux infiltrations sont importantes. Il est nécessaire d'étancher l'enveloppe du bloc technique.

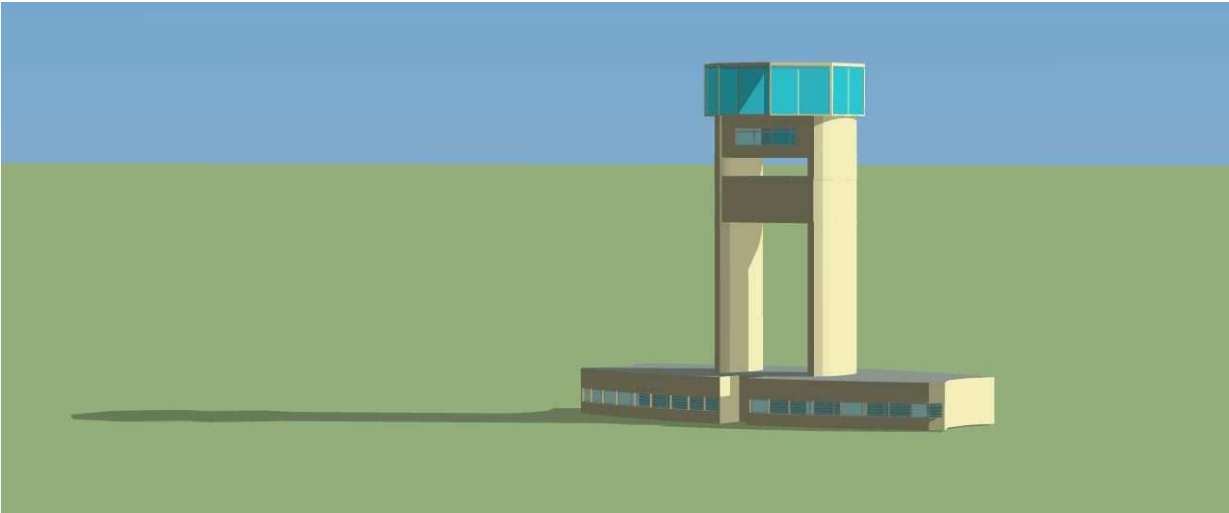
Figure 43 - Simulation thermique dynamique de la tour de contrôle et du bloc technique

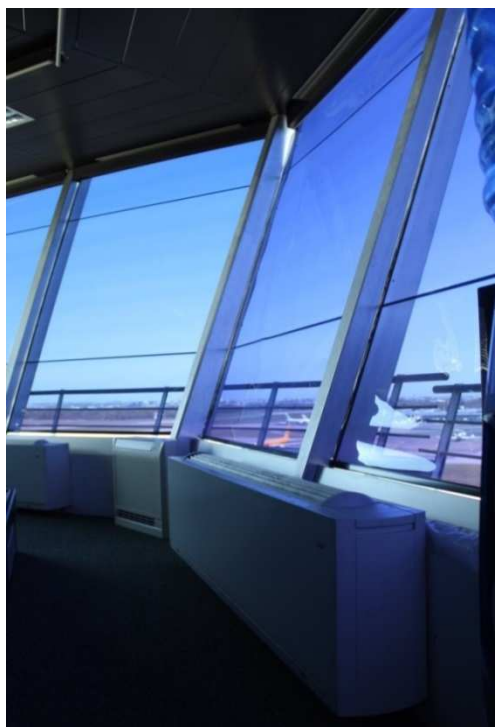
Ces ventilo-convecteurs de la marque GEA ont été installés en 1998. Ils sont munis d'une batterie d'eau glacée et d'une batterie électrique. Tous les ventilo-convecteurs fonctionnent simultanément. Le changement point de consigne de la température s'effectue sur le pavé tactile à la position du chef de tour en vigie. Les ventilo-convecteurs ont plusieurs vitesses de ventilation réglable suivant un cycle d'hystérésis par rapport au point de consigne et à sa sonde de température ambiante.

Figure 49 - Ventilo-convecteur

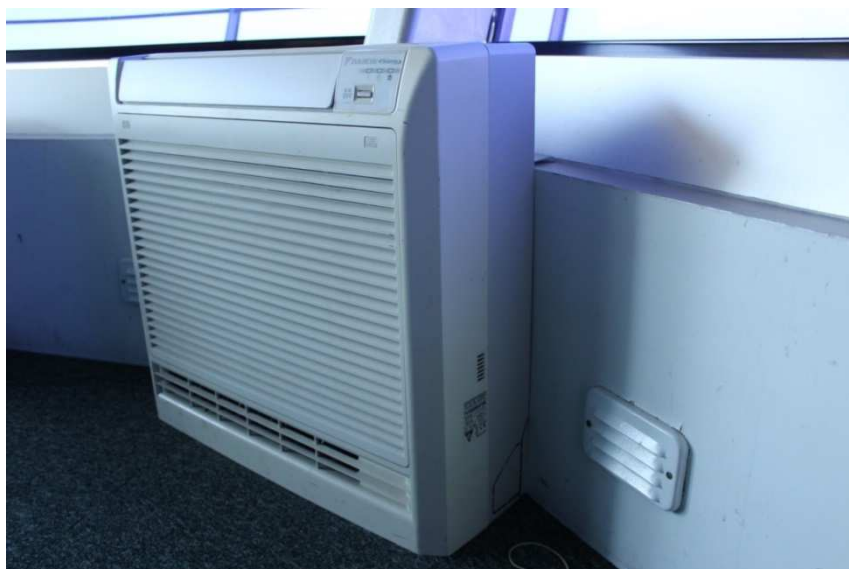
Le point de fonctionnement est fixé à +23°C. La mise en fonction de ces climatiseurs se fait par un bouton poussoir situé sur le pupitre du chef de tour.

**Figure 50 – Unités intérieures de secours**

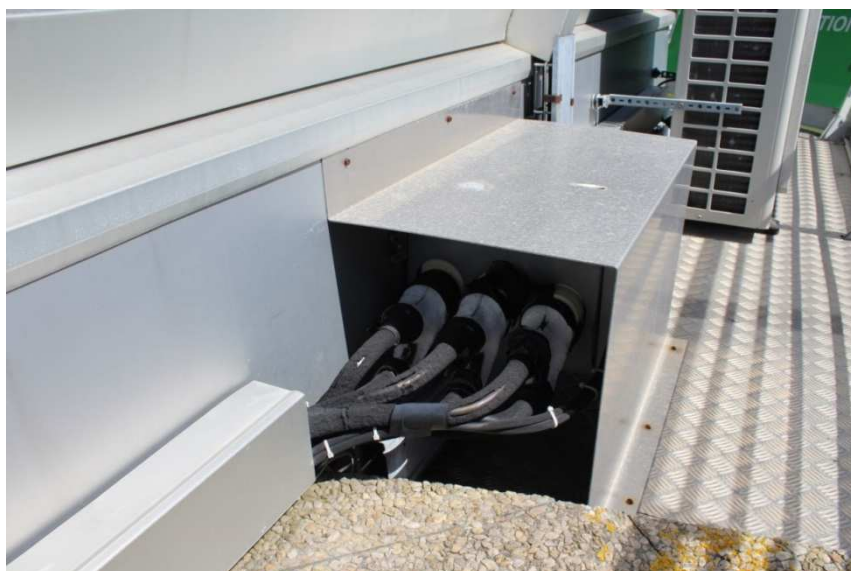
**Figure 51 - Unité extérieure et une boîte de répartition calorifugée pour alimenter 3 unités intérieures**

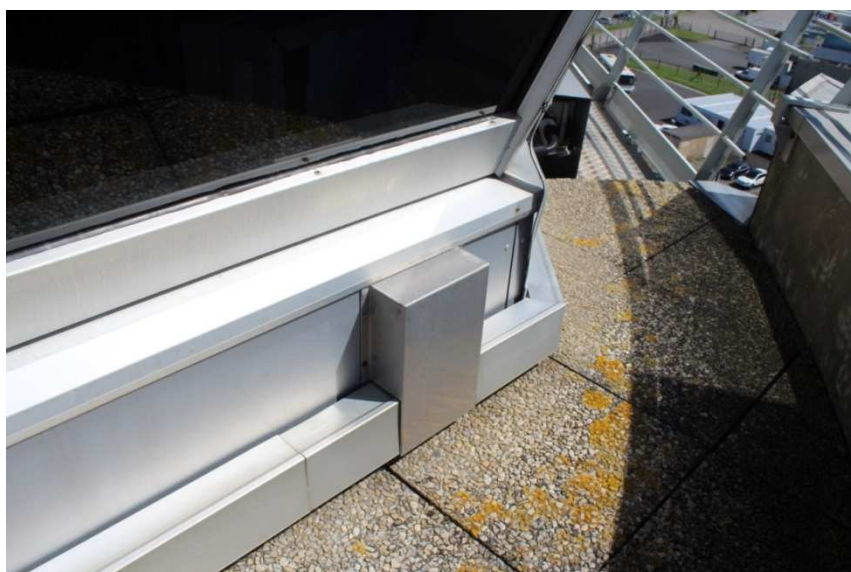
**Figure 52 - Goulotte de protection pour les réseaux de fluide et pénétration pour alimenter une unité intérieure**

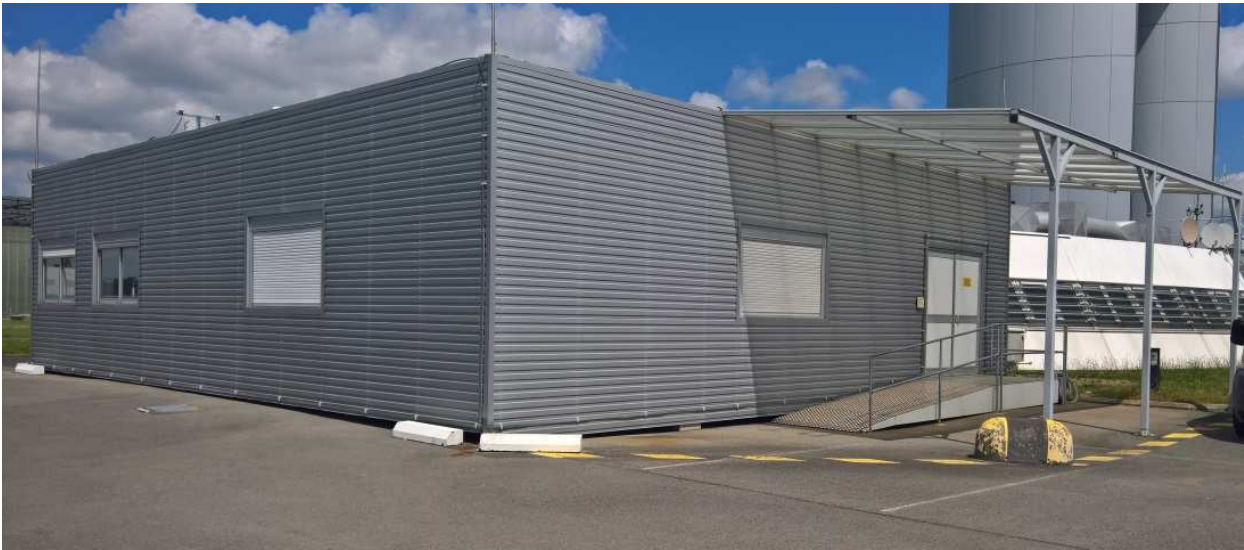
Figure 55 - Extension du bloc technique avant l'extension de 2022

Le bâtiment est un assemblage de préfabriqués.

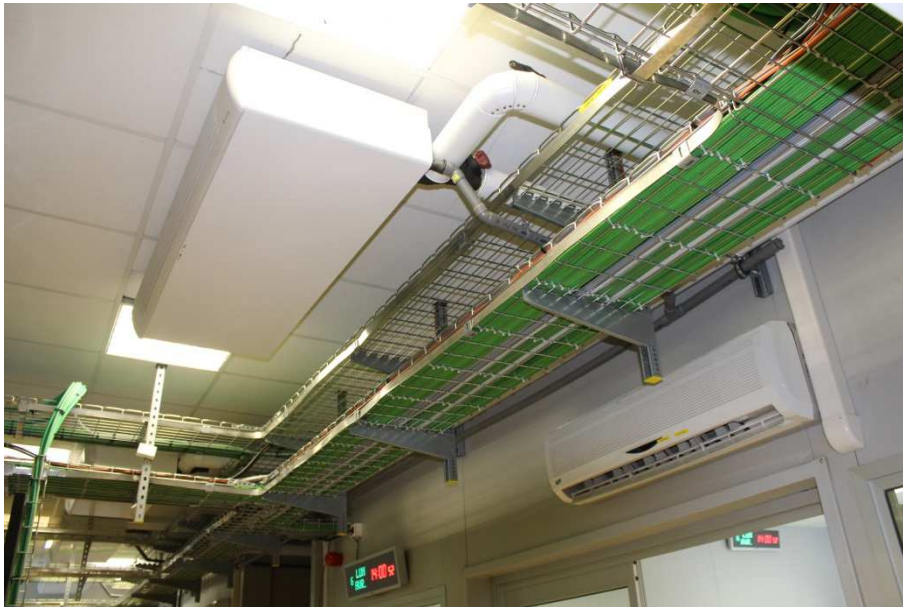
Nota : les ventilo-convecteurs initiaux (détente directe) étaient muraux comme sur la photo ci-dessous. Ils ont été déposés depuis cette photo.

**Figure 60 - Ventilo-convecteur relié à l'eau glacée**

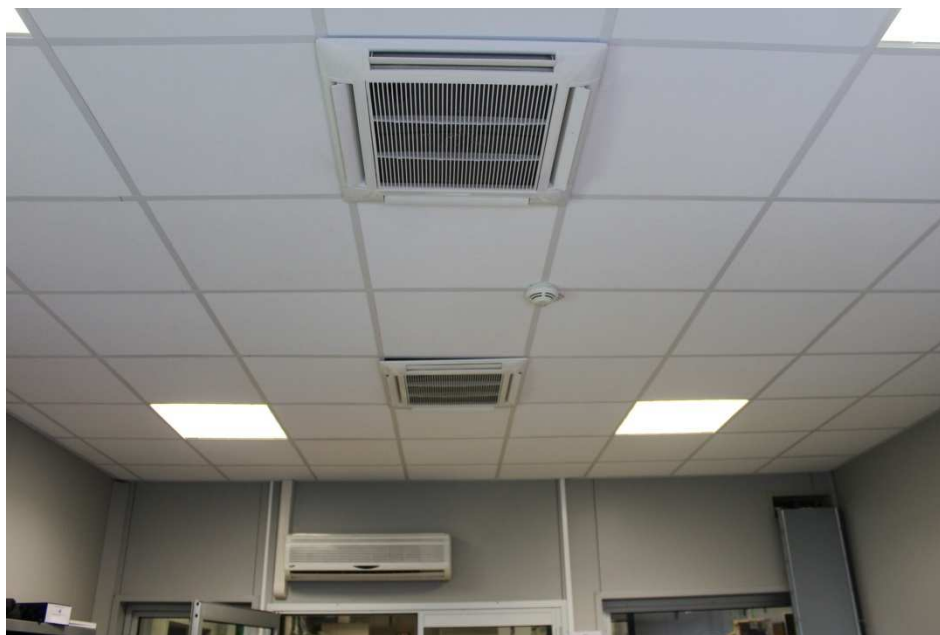
Figure 61 - Ventilo-convecteurs cassettes reliés à l'eau glacée
