## DOSSIER TECHNIQUE AMIANTE

Rapport N° 217792 établi le 12/10/2015

Gymnase piscine  
Camp de Coetquidan  
Lot 0092  
56380 GUER

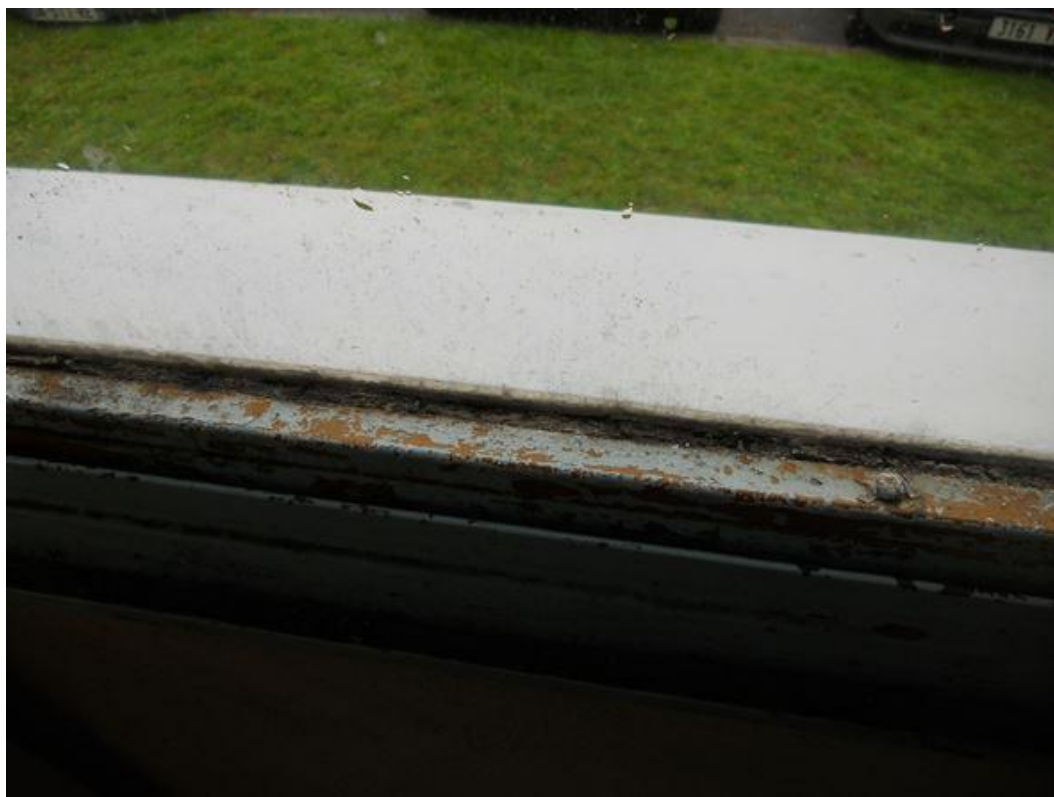
**P1 - 30 (Rdc) - Joints - Joint**

| Matériau | Cf. DIAG | Localisations, signalisation | Etat de conservation | Mesures* |
|---|---|---|---|---|
| Joint | DIAG2 | 30 (Rdc) - Joints | Matériau avec dégradation généralisée | Action corrective de second niveau |

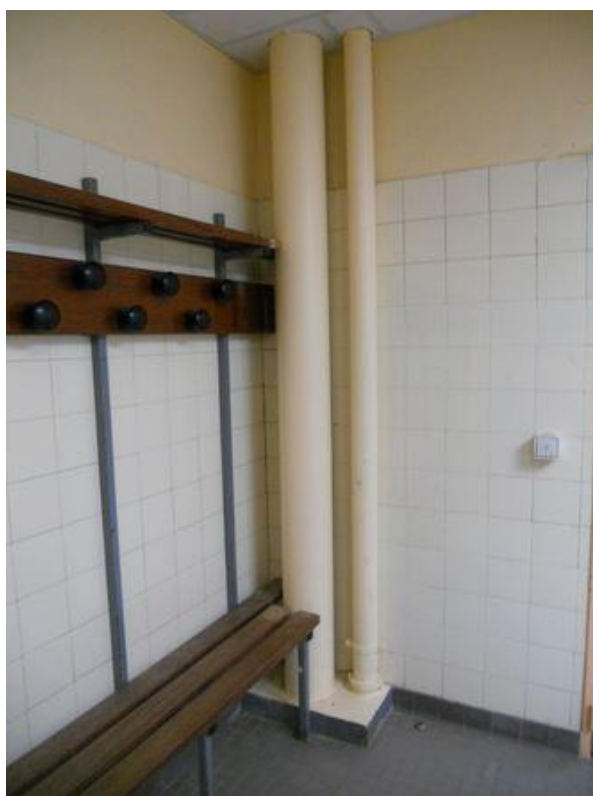
**36 (Rdc) - 3 Conduits - Fibre ciment**

| Matériau | Cf. DIAG | Localisations, signalisation | Etat de conservation | Mesures* |
|---|---|---|---|---|
| Fibre ciment | DIAG2 | 36 (Rdc) - 3 Conduits | Matériau non dégradé | Evaluation périodique |

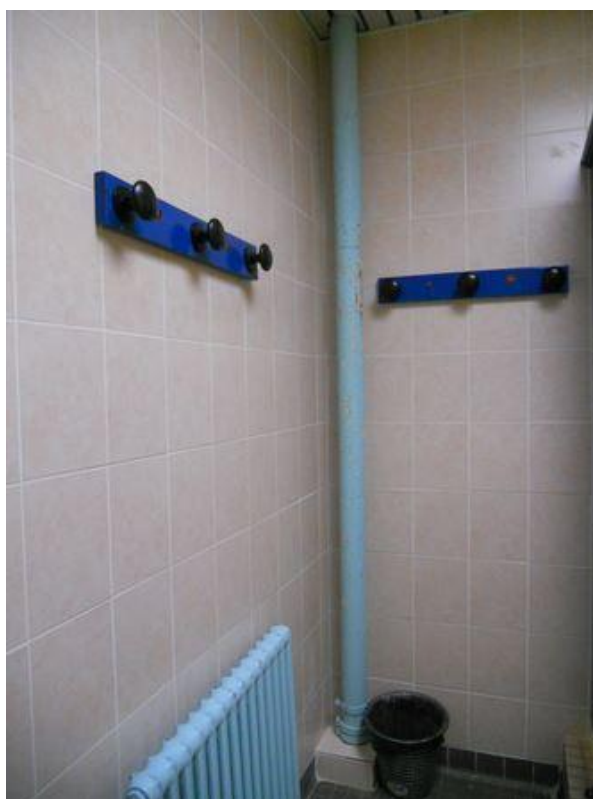
**12 (Rdc) - Conduit - Fibre ciment**

| Matériau | Cf. DIAG | Localisations, signalisation | Etat de conservation | Mesures* |
|---|---|---|---|---|
| Fibre ciment | DIAG2 | 12 (Rdc) - Conduit | Matériau non dégradé | Evaluation périodique |

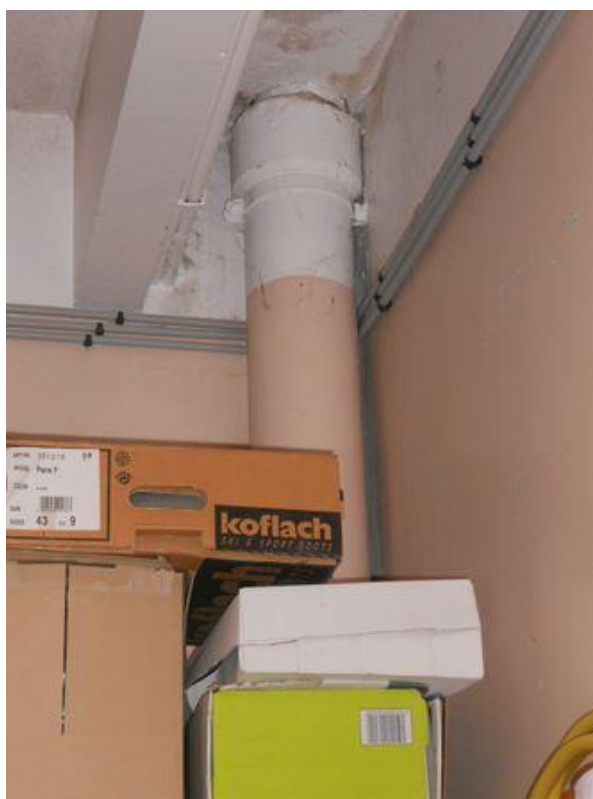
**15 (Rdc) - Conduit - Fibre ciment**

| Matériau | Cf. DIAG | Localisations, signalisation | Etat de conservation | Mesures* |
|---|---|---|---|---|
| Fibre ciment | DIAG2 | 15 (Rdc) - Conduit | Matériau non dégradé | Evaluation périodique |

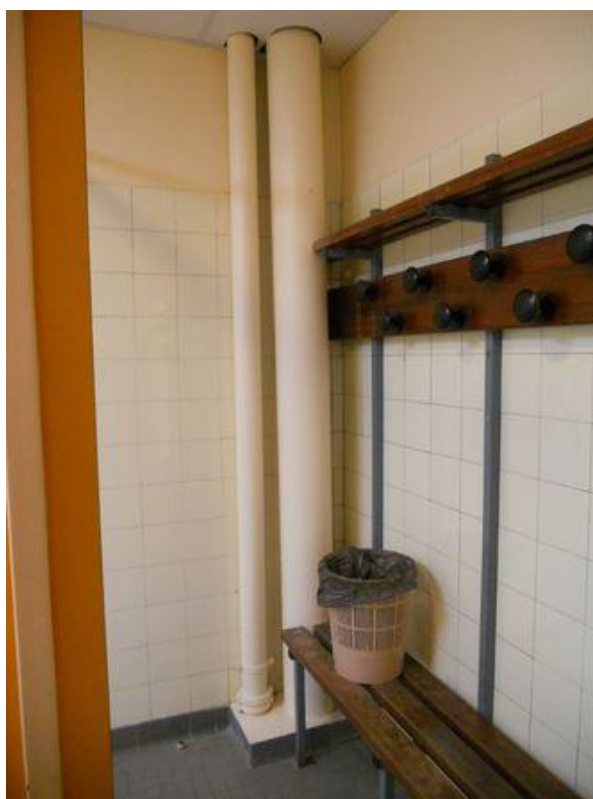
**24 (Rdc) - 3 Conduits - Fibre ciment**

| Matériau | Cf. DIAG | Localisations, signalisation | Etat de conservation | Mesures* |
|---|---|---|---|---|
| Fibre ciment | DIAG2 | 24 (Rdc) - 3 Conduits | Matériau non dégradé | Evaluation périodique |

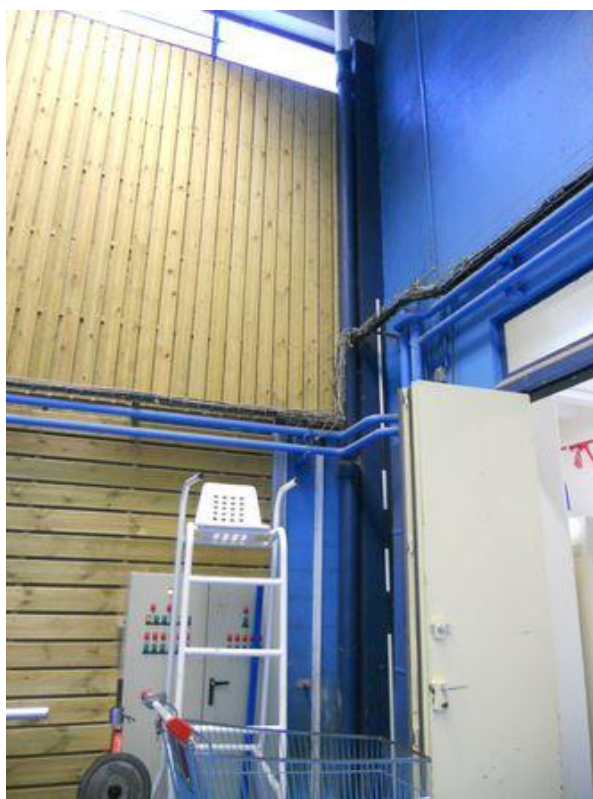
**Gymnase (Rdc) - 22 Conduits - Fibre ciment**

| Matériau | Cf. DIAG | Localisations, signalisation | Etat de conservation | Mesures* |
|---|---|---|---|---|
| Fibre ciment | DIAG2 | Gymnase (Rdc) - 22 Conduits | Matériau non dégradé | Evaluation périodique |

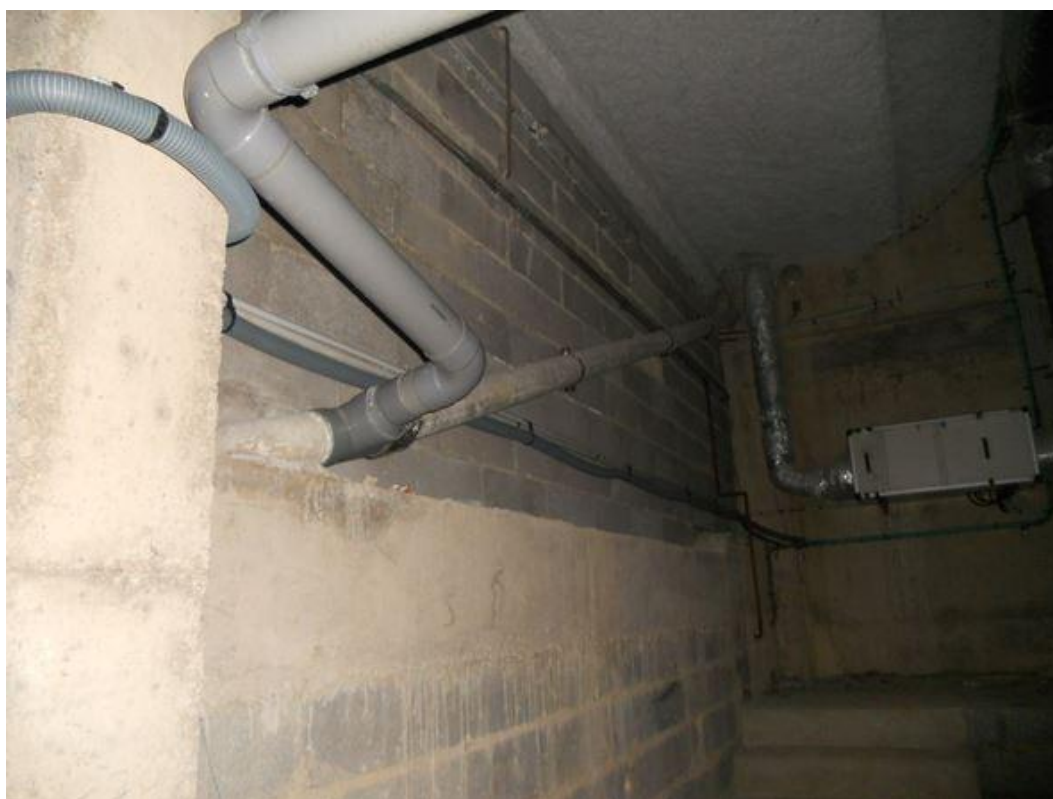
**2 (Sous-sol) - Conduit - Fibre ciment**

| Matériau | Cf. DIAG | Localisations, signalisation | Etat de conservation | Mesures* |
|---|---|---|---|---|
| Fibre ciment | DIAG2 | 2 (Sous-sol) - Conduit | Matériau non dégradé | Evaluation périodique |

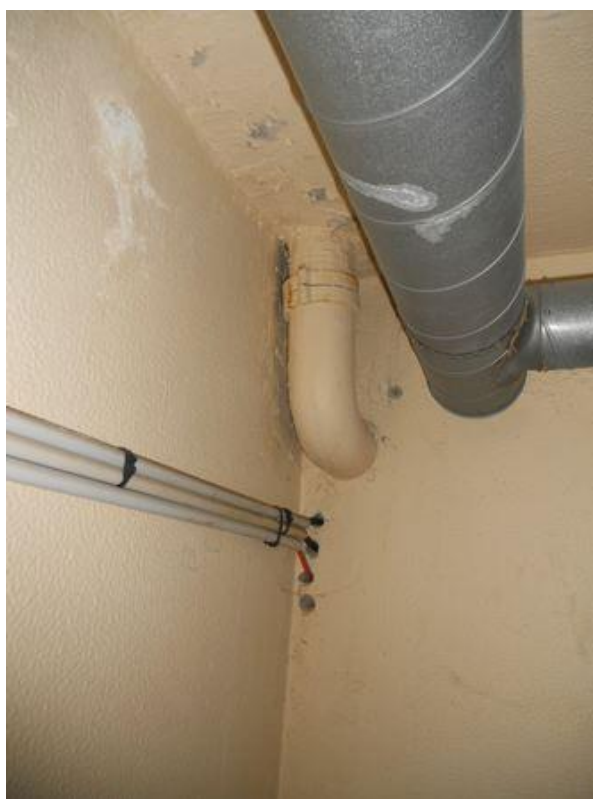
**Magasin (Sous-sol) - Coude - Fibre ciment**

| Matériau | Cf. DIAG | Localisations, signalisation | Etat de conservation | Mesures* |
|---|---|---|---|---|
| Fibre ciment | DIAG2 | Magasin (Sous-sol) - Coude | Matériau non dégradé | Evaluation périodique |

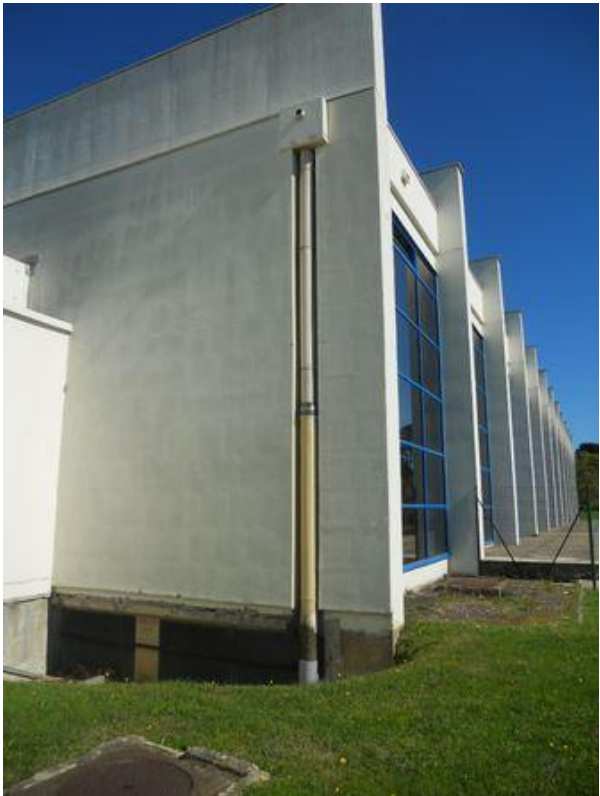
**Façades (Extérieur) - 6 Conduits - Fibre ciment**

| Matériau | Cf. DIAG | Localisations, signalisation | Etat de conservation | Mesures* |
|---|---|---|---|---|
| Fibre ciment | DIAG2 | Façades (Extérieur) - 6 Conduits | Matériau non dégradé | Evaluation périodique |
