| <b>FICHE RECAPITULATIVE DU DOSSIER<br/>TECHNIQUE AMIANTE</b> | | N° : 217792<br>12/10/2015 |
| Immeuble bâti concerné : <b>Camp de Coetquidan - Lot 0092 - 56380 GUER</b> | | |

| <input checked="" type="checkbox"/> Immeuble bâti | : | Gymnase piscine |

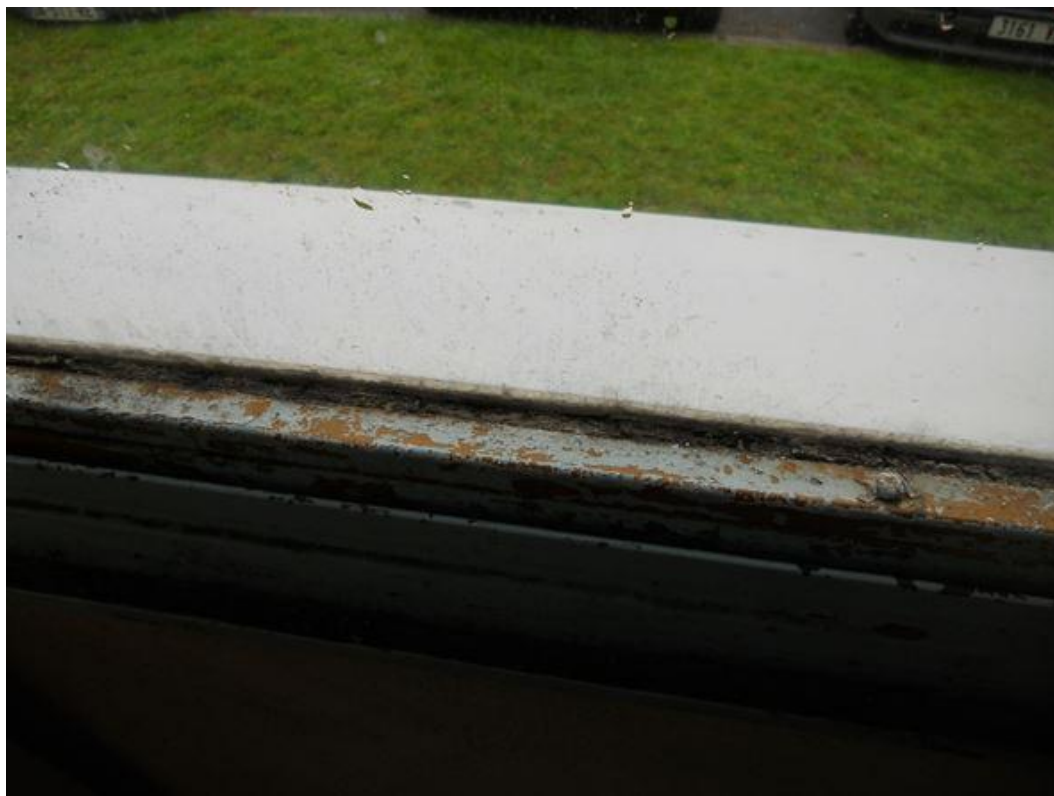
| Matériau | Cf. DIAG | Localisations, signalisation | Etat de conservation | Mesures* |
|---|---|---|---|---|
| Joint | DIAG2 | 30 (Rdc) - Joints | Matériau avec dégradation généralisée | Action corrective de second niveau |

**P1 - 30 (Rdc) - Joints - Joint**

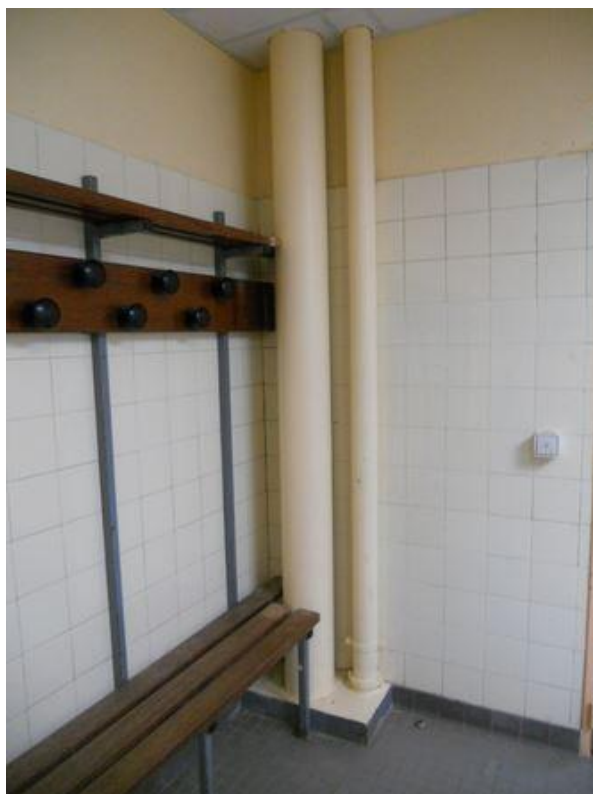
| Matériau | Cf. DIAG | Localisations, signalisation | Etat de conservation | Mesures* |
|---|---|---|---|---|
| Fibre ciment | DIAG2 | 36 (Rdc) - 3 Conduits | Matériau non dégradé | Evaluation périodique |

**36 (Rdc) - 3 Conduits - Fibre ciment**

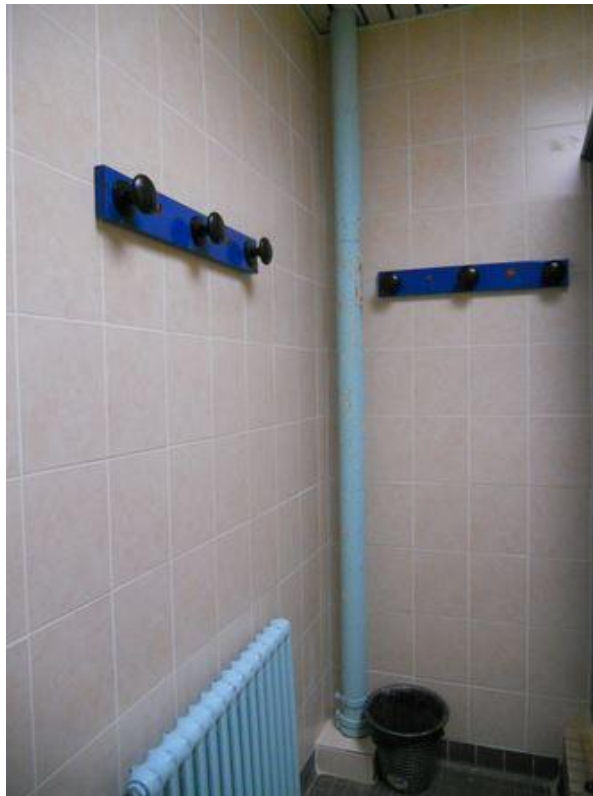
| Matériau | Cf. DIAG | Localisations, signalisation | Etat de conservation | Mesures* |
|---|---|---|---|---|
| Fibre ciment | DIAG2 | 12 (Rdc) - Conduit | Matériau non dégradé | Evaluation périodique |

**12 (Rdc) - Conduit - Fibre ciment**

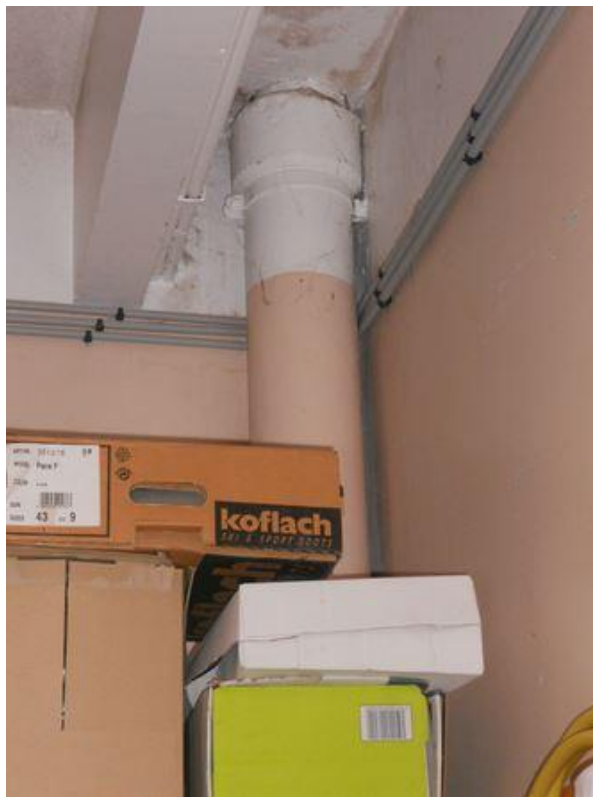
| Matériau | Cf. DIAG | Localisations, signalisation | Etat de conservation | Mesures* |
|---|---|---|---|---|
| Fibre ciment | DIAG2 | 15 (Rdc) - Conduit | Matériau non dégradé | Evaluation périodique |

**15 (Rdc) - Conduit - Fibre ciment**

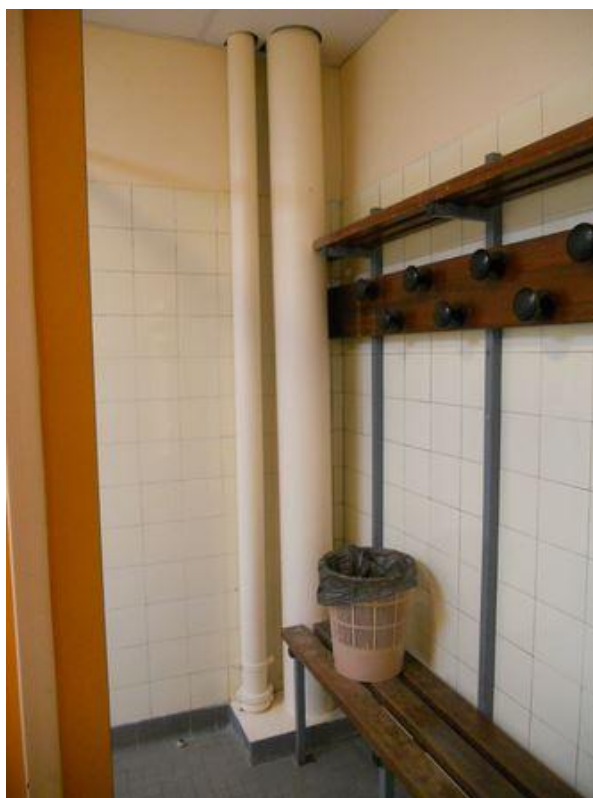
| Matériau | Cf. DIAG | Localisations, signalisation | Etat de conservation | Mesures* |
|---|---|---|---|---|
| Fibre ciment | DIAG2 | 24 (Rdc) - 3 Conduits | Matériau non dégradé | Evaluation périodique |

**24 (Rdc) - 3 Conduits - Fibre ciment**

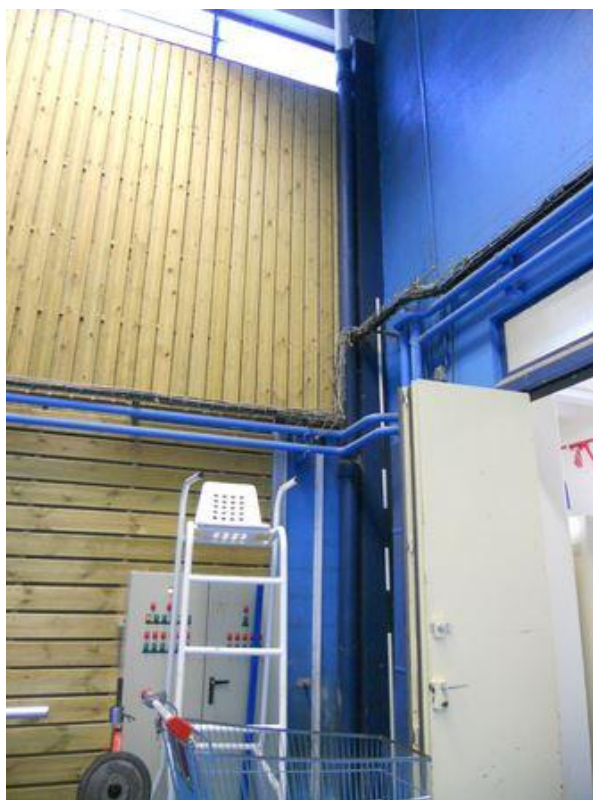
| Matériau | Cf. DIAG | Localisations, signalisation | Etat de conservation | Mesures* |
|---|---|---|---|---|
| Fibre ciment | DIAG2 | Gymnase (Rdc) - 22 Conduits | Matériau non dégradé | Evaluation périodique |

**Gymnase (Rdc) - 22 Conduits - Fibre ciment**

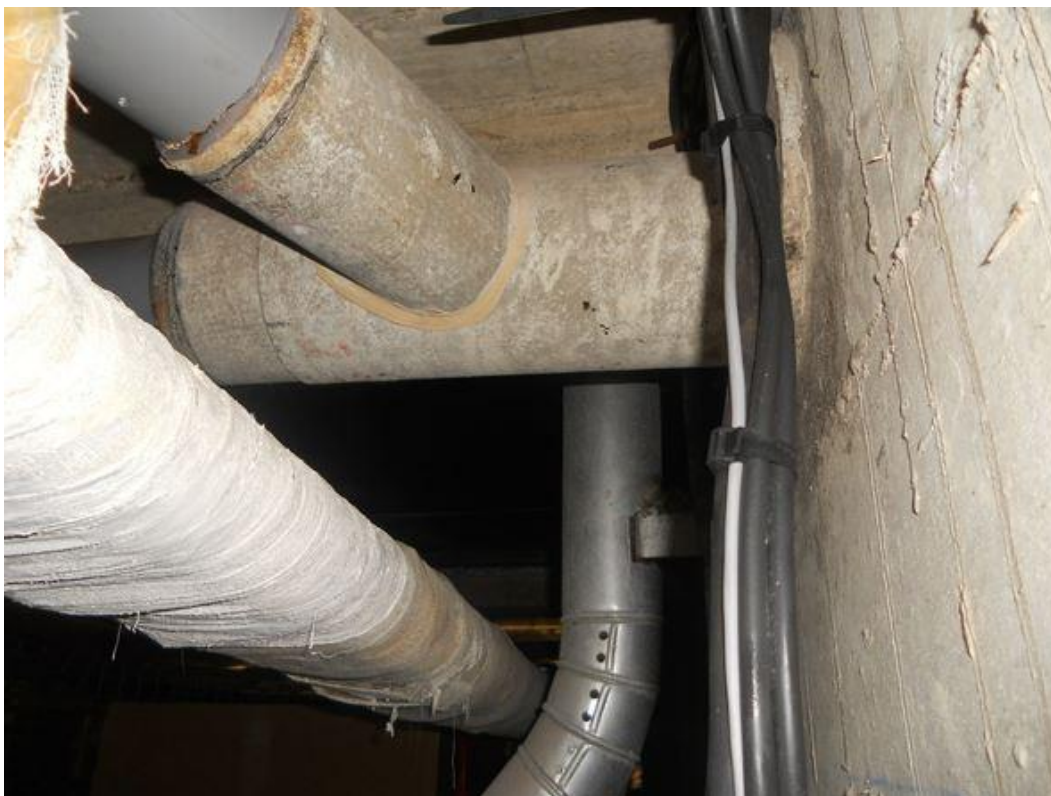
| Matériau | Cf. DIAG | Localisations, signalisation | Etat de conservation | Mesures* |
|---|---|---|---|---|
| Fibre ciment | DIAG2 | 1 (Sous-sol) - Conduit | Matériau non dégradé | Evaluation périodique |

**1 (Sous-sol) - Conduit - Fibre ciment**

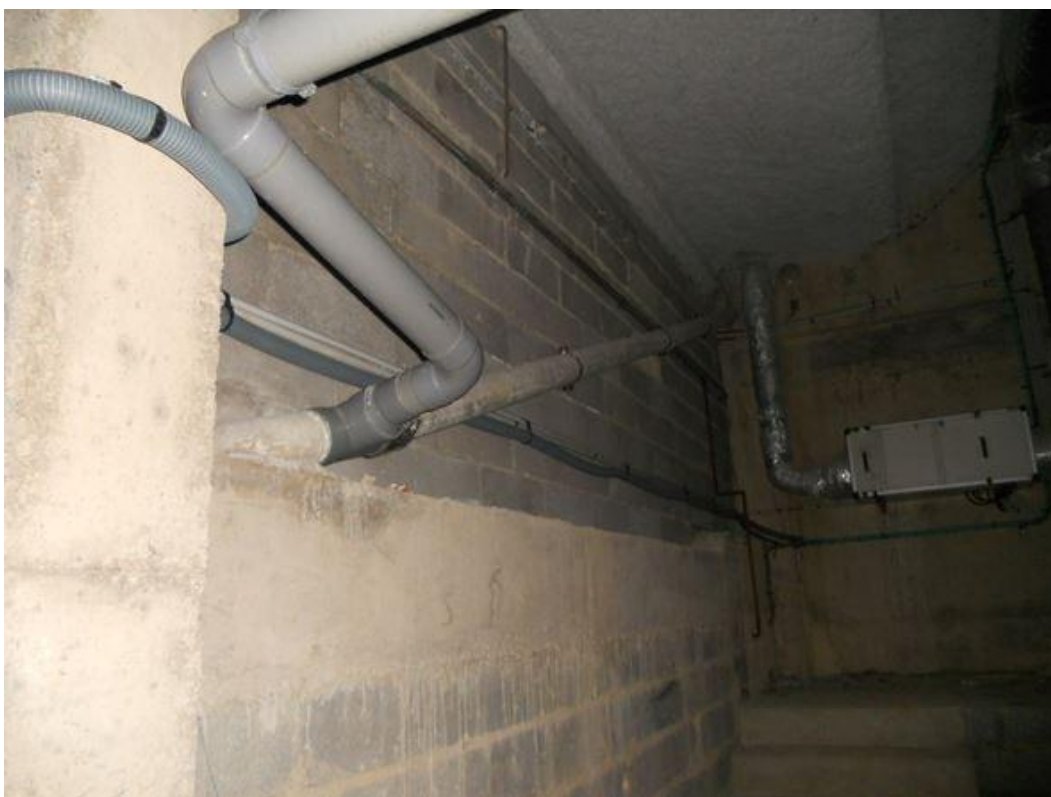
| Matériau | Cf. DIAG | Localisations, signalisation | Etat de conservation | Mesures* |
|---|---|---|---|---|
| Fibre ciment | DIAG2 | 2 (Sous-sol) - Conduit | Matériau non dégradé | Evaluation périodique |

**2 (Sous-sol) - Conduit - Fibre ciment**

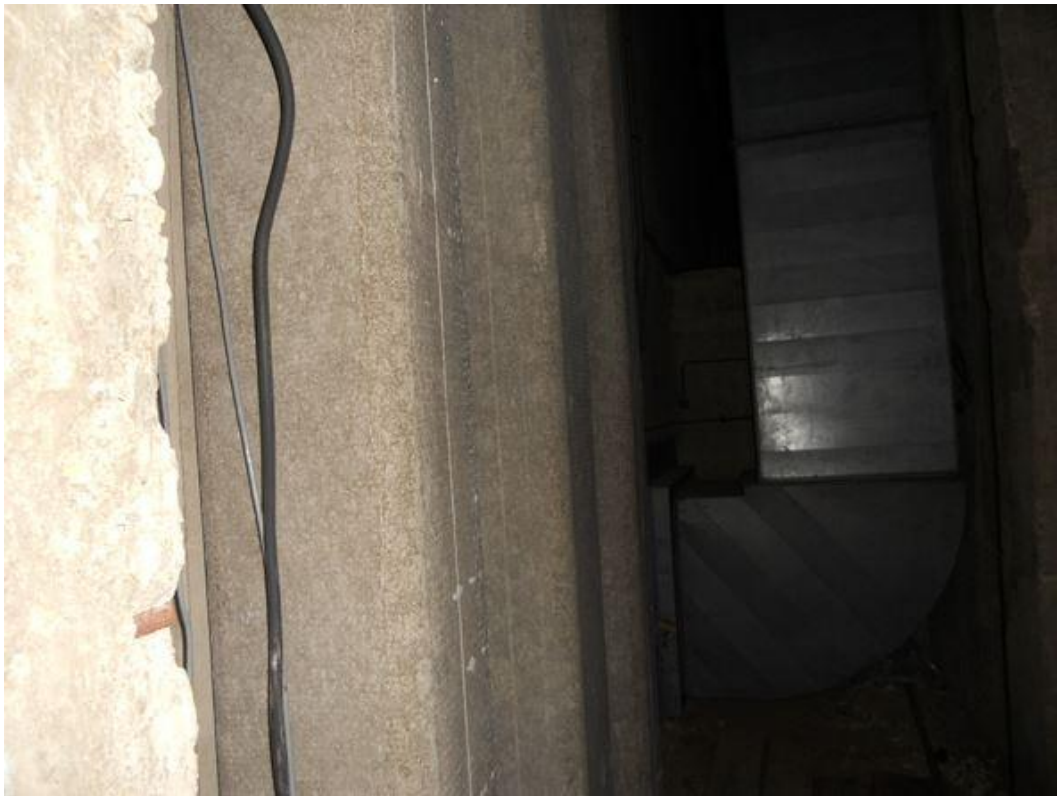
| Matériau | Cf. DIAG | Localisations, signalisation | Etat de conservation | Mesures* |
|---|---|---|---|---|
| Fibre ciment | DIAG2 | Gaine technique (Rdc) - Conduit | Matériau non dégradé | Evaluation périodique |

**Gaine technique (Rdc) - Conduit - Fibre ciment**

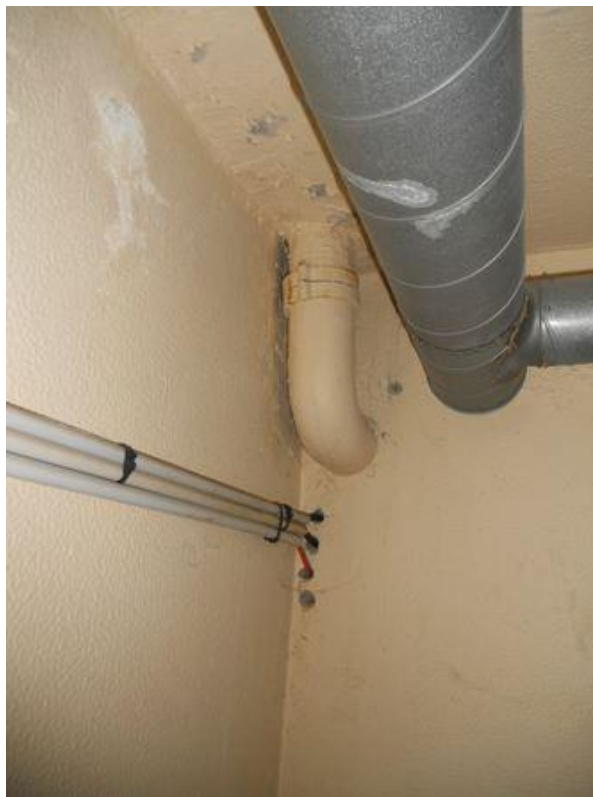
| Matériau | Cf. DIAG | Localisations, signalisation | Etat de conservation | Mesures* |
|---|---|---|---|---|
| Fibre ciment | DIAG2 | Magasin (Sous-sol) - Coude | Matériau non dégradé | Evaluation périodique |

**Magasin (Sous-sol) - Coude - Fibre ciment**

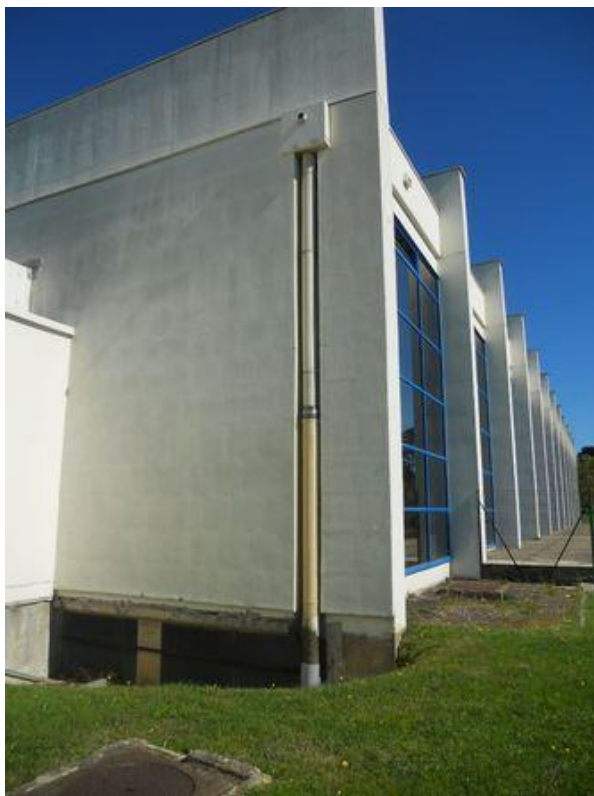
| Matériau | Cf. DIAG | Localisations, signalisation | Etat de conservation | Mesures* |
|---|---|---|---|---|
| Fibre ciment | DIAG2 | Façades (Extérieur) - 6 Conduits | Matériau non dégradé | Evaluation périodique |

**Façades (Extérieur) - 6 Conduits - Fibre ciment**
