# **RAPPORT DE RECHERCHE AMIANTE ET HAP**

**CEI d'EVREUX**

RN154 PR 0 à PR4+250

**DRN7. J.2177-0013**

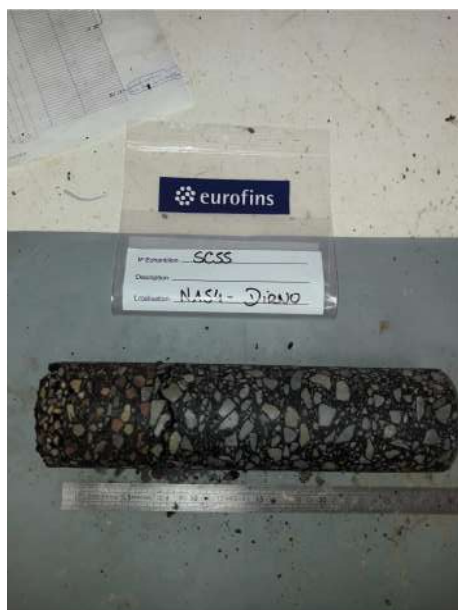
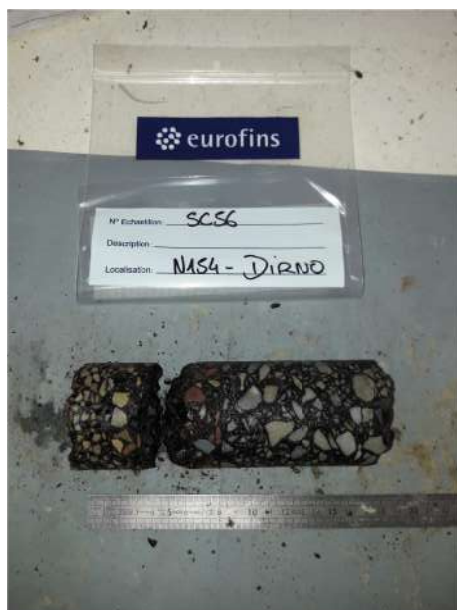
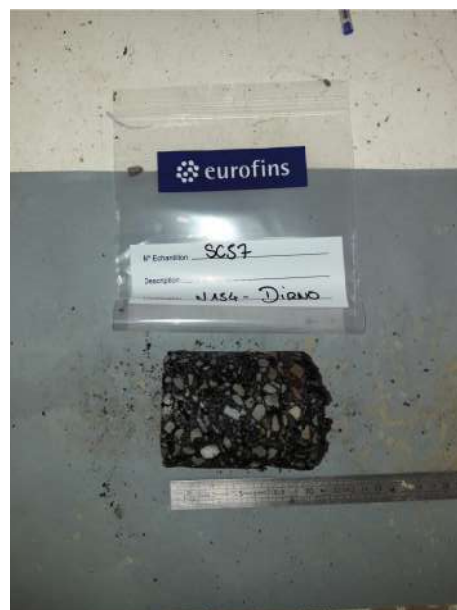
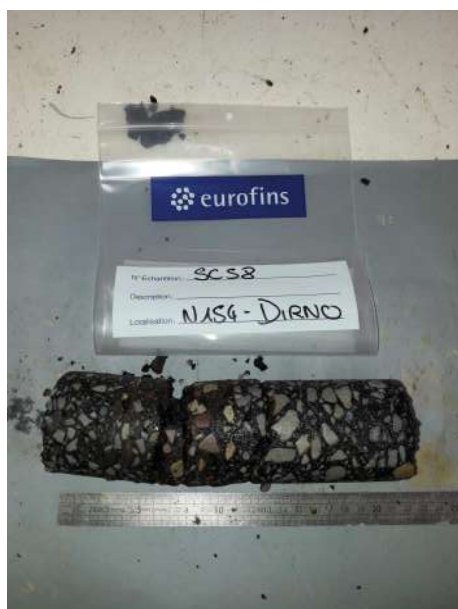
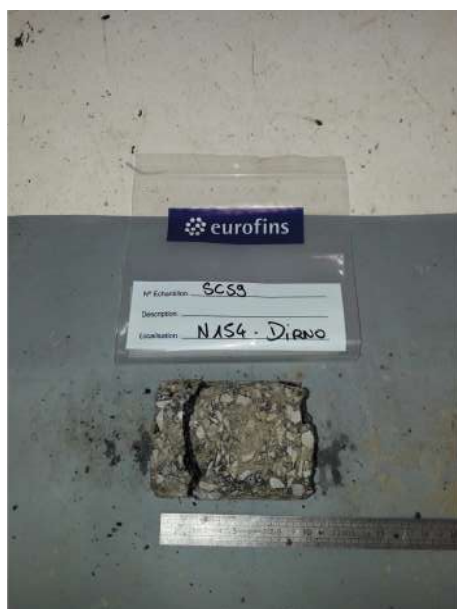
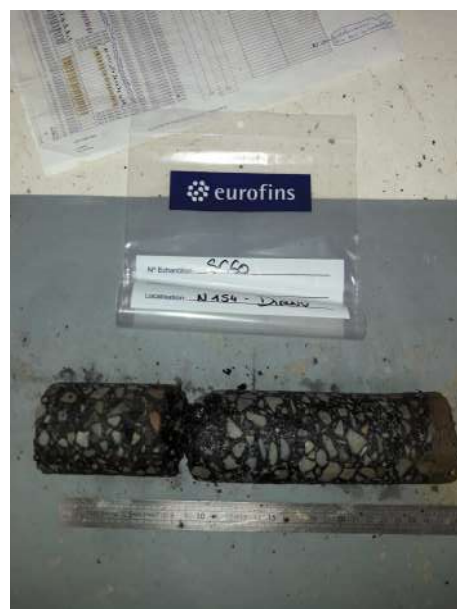
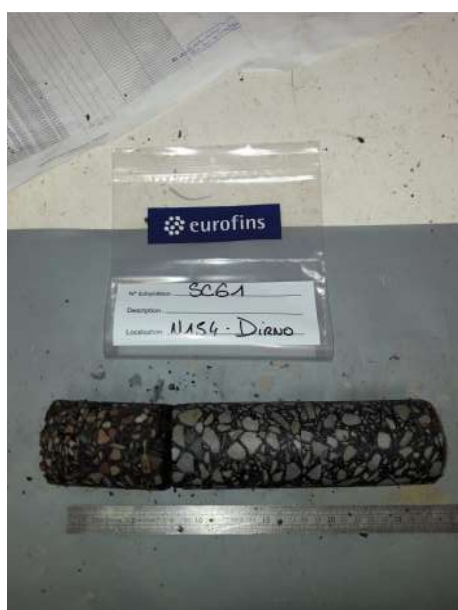
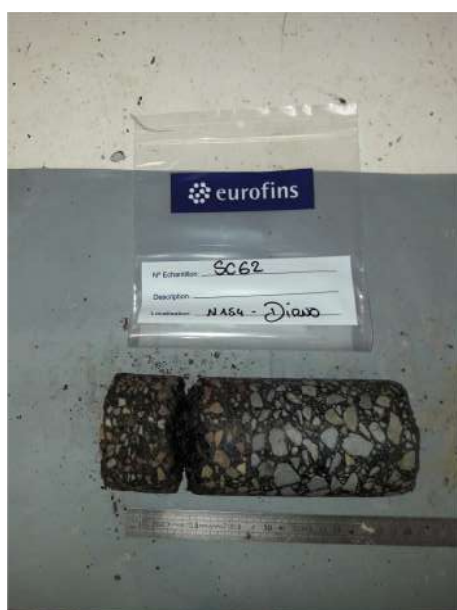
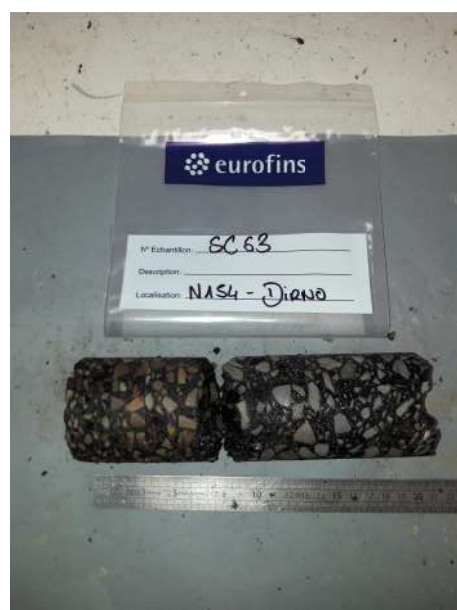
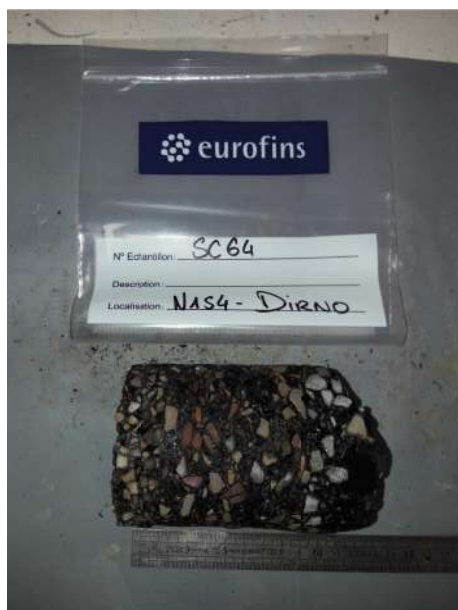
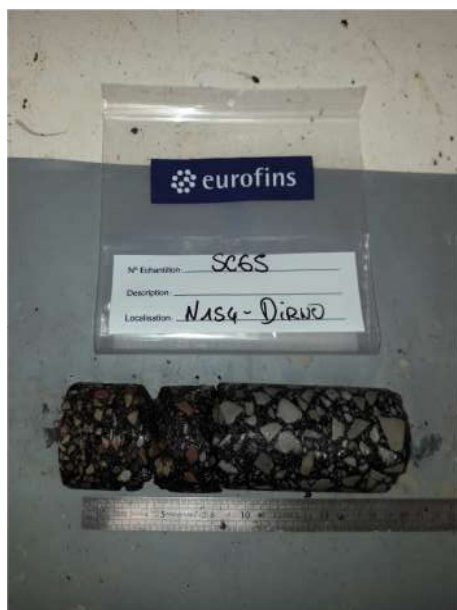
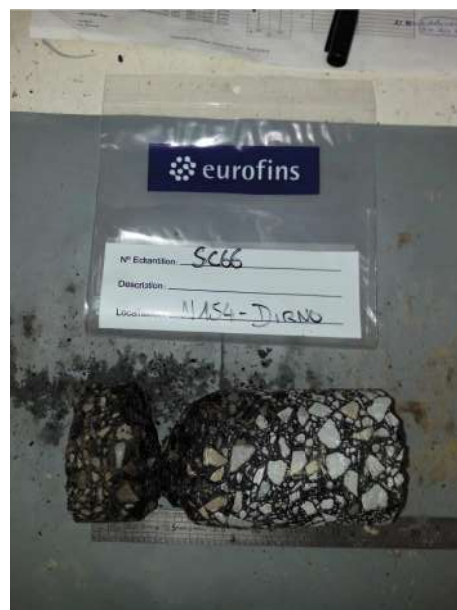
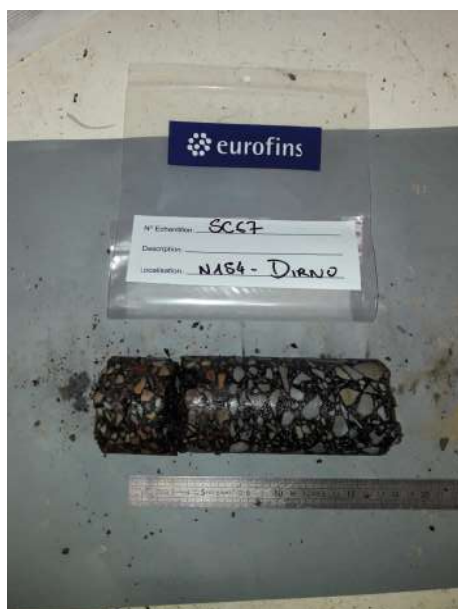
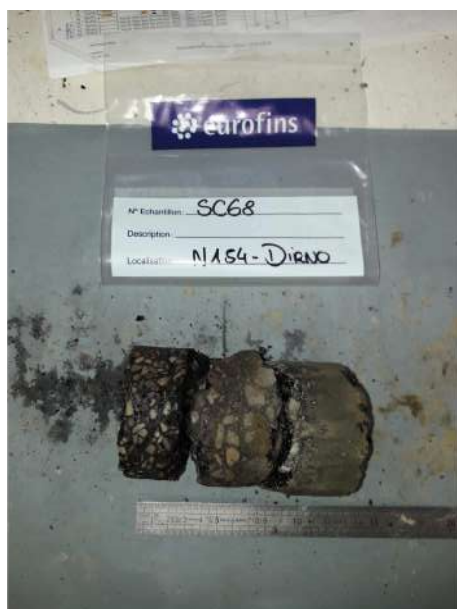
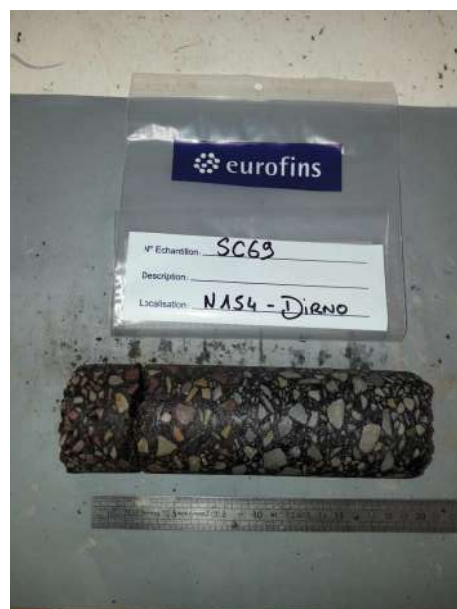
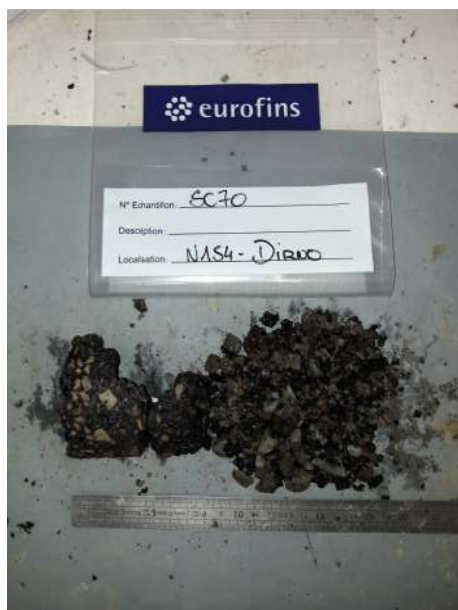
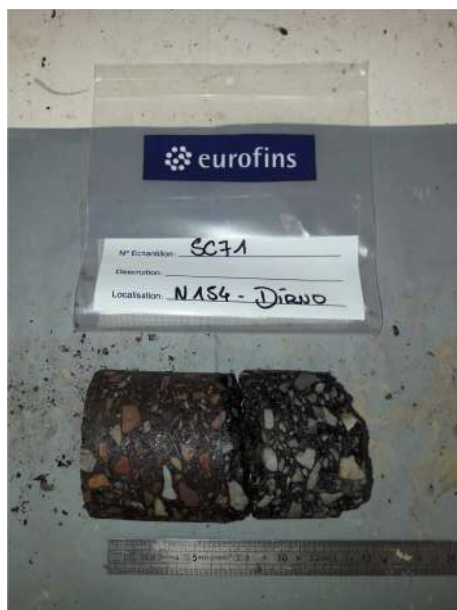
## ***ANNEXE 1 – PLANS D'IMPLANTATION ET PHOTOS DES SONDAGES***

Le tableau suivant reprend les emplacements et les coupes des carottes. (Annexe 1)
