# Rapport d'étude : RN 154 Nonancourt PR 0 – PR 13

Étude de renforcement des chaussées

## DIRNO : RN 154 Nonancourt PR 0+000 à 13+000

### Étude de renforcement des chaussées

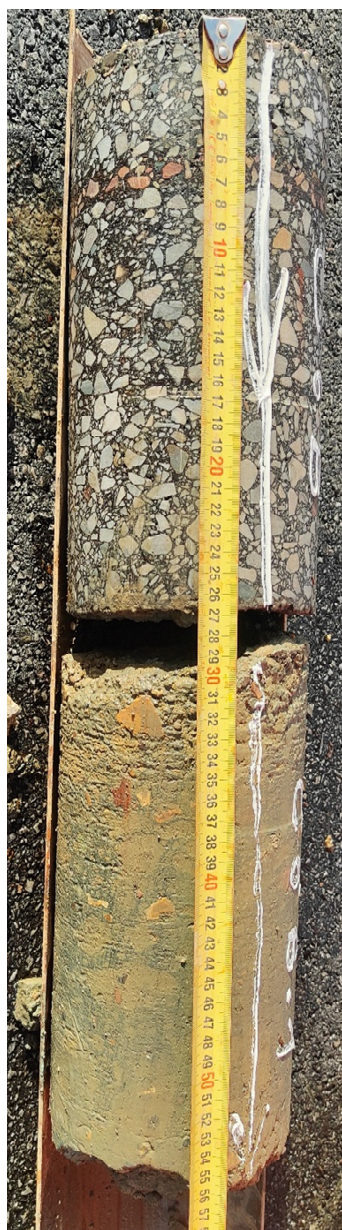
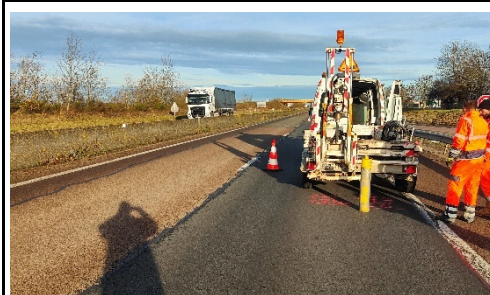
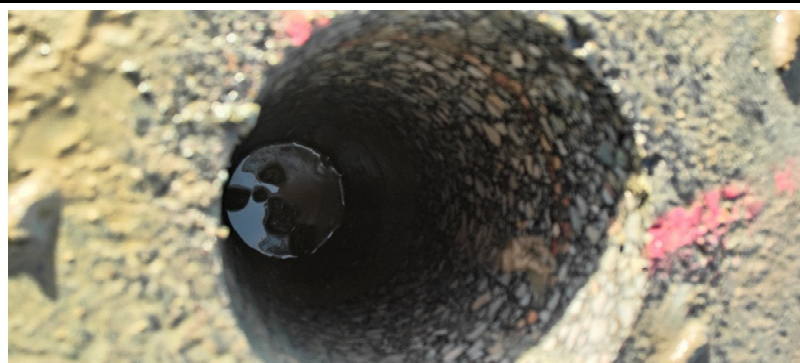
Figure 1 : Photo de la coupe de carottage

Figure 2 : Schéma de la coupe de carottage

Figure 3 : Environnement du carottage

La GL présente un feuillement à l'interface avec le BB inférieur

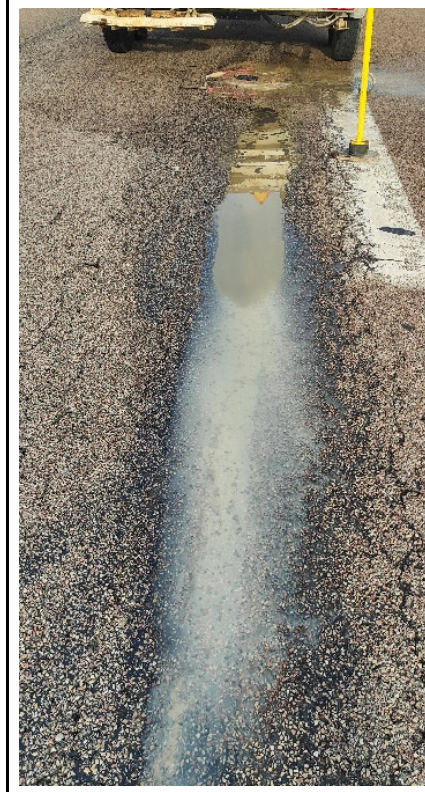
Figure 1 : Photo de la coupe de carottage

Figure 2 : Schéma de la coupe de carottage

Figure 3 : Environnement du carottage

Comme la photo le montre, la carotte a été prélevée sur du faïencage et de l'orniérage.

La carotte est tout de même saine.

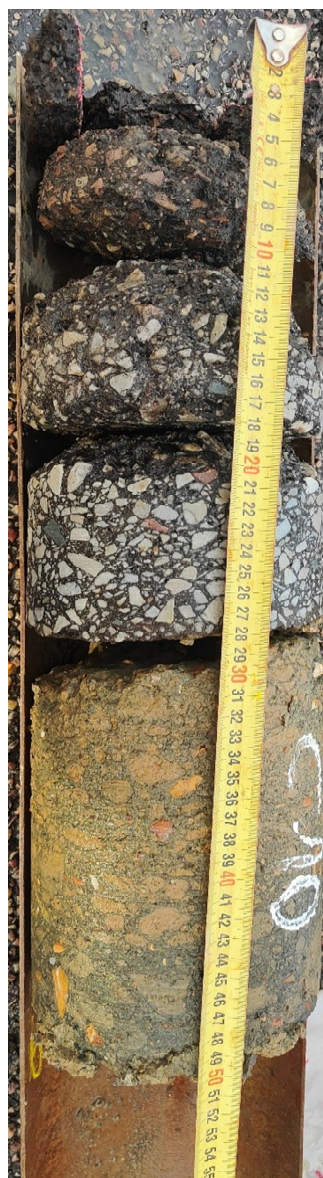
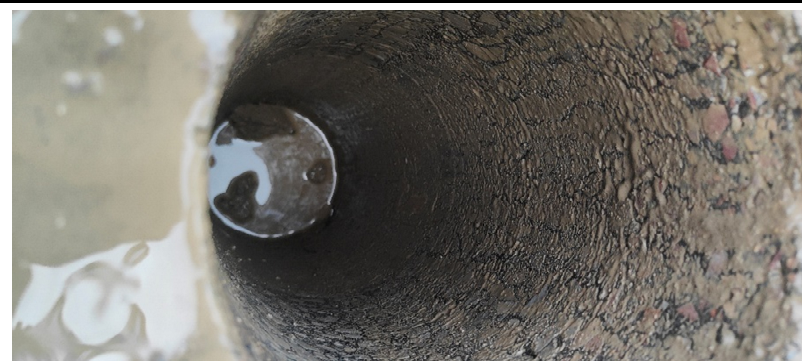
Figure 1 : Photo de la coupe de carottage

Figure 2 : Schéma de la coupe de carottage

Figure 3 : Environnement du carottage

Couche de roulement : c'est un BB fragmenté à de multiples endroits
