## RAPPORT DE MISSION DE REPERAGE DES MATERIAUX ET PRODUITS CONTENANT DE L'AMIANTE AVANT REALISATION DE TRAVAUX

| <br> | Adresse : | Caserne Gendarmerie BATTESTI 15 Rue Auguste Ridet |

| | <b>ATELIER 970 / Honnet &amp; Gosselin</b> | | Réaménagement et réhabilitation thermique du bâtiment 006 | Phase | Ech: 1/50° | Date: 06/11/2025 |

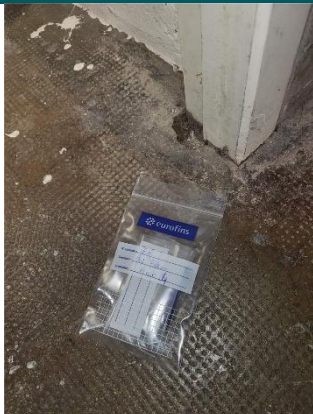
**PRELEVEMENT : P001  
OUVRAGE**

| Pièce ou local | Localisation | Matériau ou produit | PRESENCE OU ABSENCE<br>D'AMIANTE : |
|---|---|---|---|
| 1er SS - Cave n°4 | Sol - Sol | Béton | |

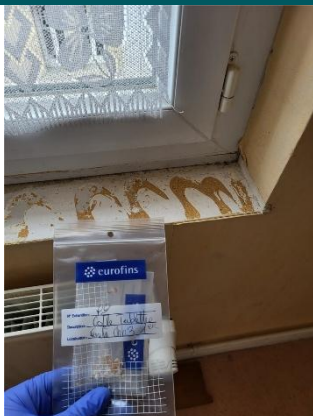
**PRELEVEMENT : P002  
OUVRAGE**

| Pièce ou local | Localisation | Matériau ou produit | PRESENCE OU ABSENCE<br>D'AMIANTE : |
|---|---|---|---|
| 1er - Chambre 3 | Fenêtre - Toutes zones<br>Tablette | colle tablette bois | |

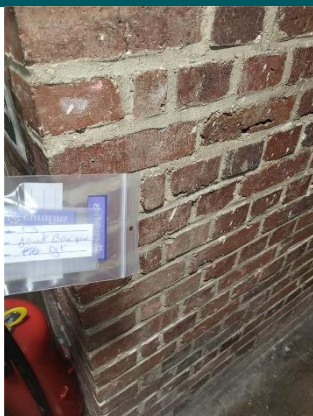
**PRELEVEMENT : P003**  
**OUVRAGE**

| Pièce ou local | Localisation | Matériau ou produit | PRESENCE OU ABSENCE D'AMIANTE : |
|---|---|---|---|
| 1er SS - dégagement n°1 | Mur - Toutes zones | joint brique | |

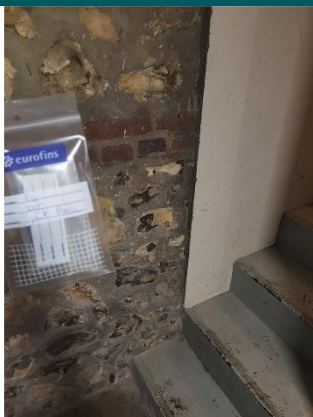
**PRELEVEMENT : P004**  
**OUVRAGE**

| Pièce ou local | Localisation | Matériau ou produit | PRESENCE OU ABSENCE D'AMIANTE : |
|---|---|---|---|
| 1er SS - dégagement n°1 | Mur - Toutes zones | joint pierre | |

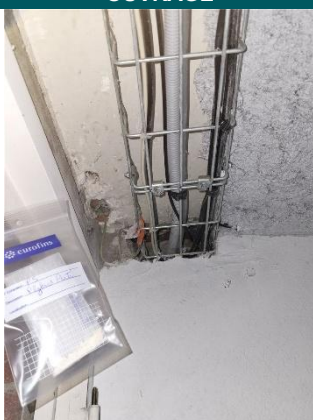
**PRELEVEMENT : P005**  
**OUVRAGE**

| Pièce ou local | Localisation | Matériau ou produit | PRESENCE OU ABSENCE D'AMIANTE : |
|---|---|---|---|
| 1er SS - Cave n°3 | Plafond - Toutes zones | enduit plâtre | |

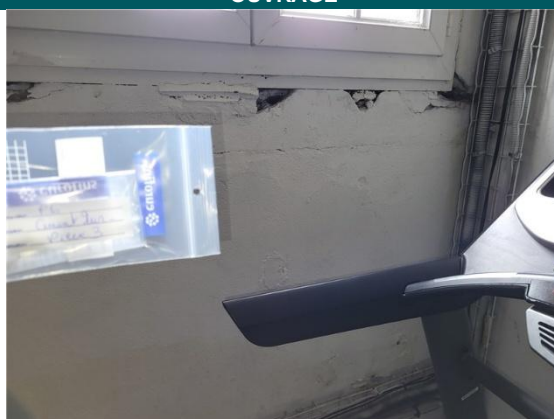
**PRELEVEMENT : P006**  
**OUVRAGE**

| Pièce ou local | Localisation | Matériau ou produit | PRESENCE OU ABSENCE D'AMIANTE : |
|---|---|---|---|
| 1er SS - Cave n°3 | Mur - Toutes zones | enduit ciment | |

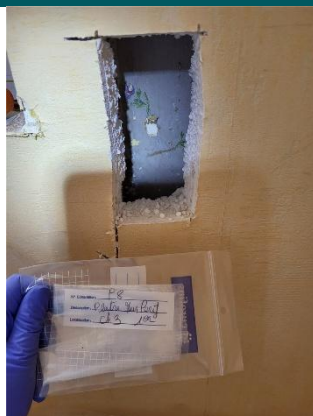
**PRELEVEMENT : P008**  
**OUVRAGE**

| Pièce ou local | Localisation | Matériau ou produit | PRESENCE OU ABSENCE D'AMIANTE : |
|---|---|---|---|
| 1er - Chambre 3 | mur périphérique - Toutes zones | enduit plâtre | |

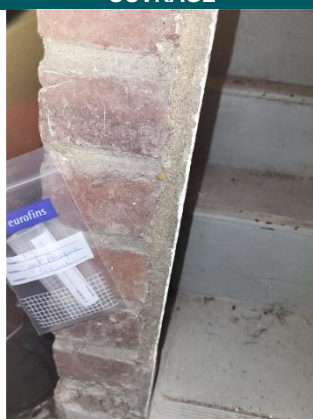
**PRELEVEMENT : P009**  
**OUVRAGE**

| Pièce ou local | Localisation | Matériau ou produit | PRESENCE OU ABSENCE D'AMIANTE : |
|---|---|---|---|
| 1er SS - dégagement n°2 | Mur - Toutes zones | joint brique | |

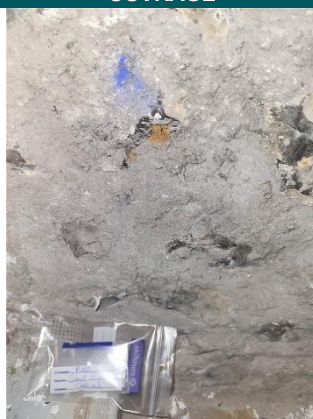
**PRELEVEMENT : P010**  
**OUVRAGE**

| Pièce ou local | Localisation | Matériau ou produit | PRESENCE OU ABSENCE D'AMIANTE : |
|---|---|---|---|
| 1er SS - dégagement n°2 | Mur - Toutes zones | joint pierre | |

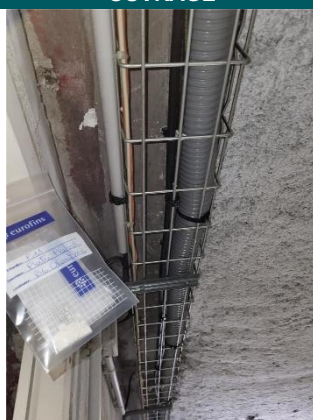
**PRELEVEMENT : P011**  
**OUVRAGE**

| Pièce ou local | Localisation | Matériau ou produit | PRESENCE OU ABSENCE D'AMIANTE : |
|---|---|---|---|
| 1er SS - Cave n°6 | Plafond - Toutes zones | enduit plâtre | |

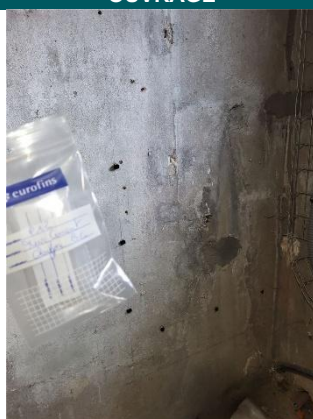
**PRELEVEMENT : P012**  
**OUVRAGE**

| Pièce ou local | Localisation | Matériau ou produit | PRESENCE OU ABSENCE D'AMIANTE : |
|---|---|---|---|
| 1er SS - Cave n°6 | Mur - Toutes zones | enduit ciment | |

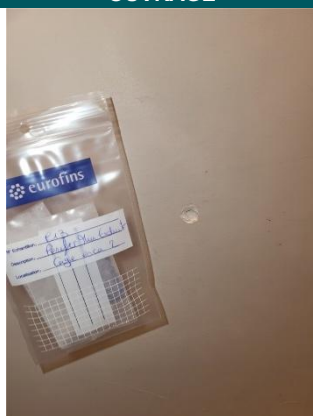
**PRELEVEMENT : P013**  
**OUVRAGE**

| Pièce ou local | Localisation | Matériau ou produit | PRESENCE OU ABSENCE D'AMIANTE : |
|---|---|---|---|
| 1er SS - Cage d'escalier 2 | Mur - Toutes zones | enduit plâtre | |

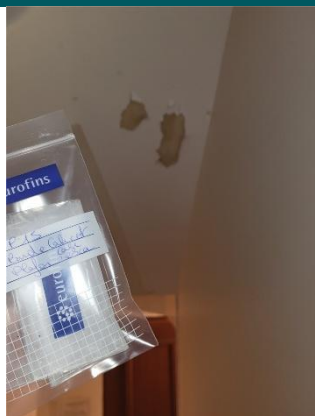
**PRELEVEMENT : P015**  
**OUVRAGE**

| Pièce ou local | Localisation | Matériau ou produit |
|---|---|---|
| 1er SS - Cage d'escalier 2 | Plafond - Toutes zones | bande calicot |

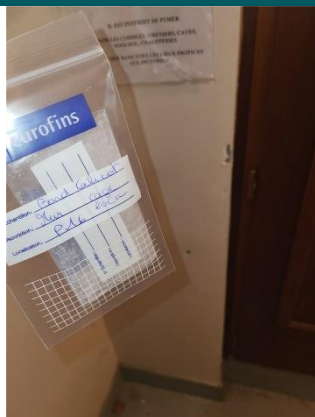
**PRELEVEMENT : P016**  
**OUVRAGE**

| Pièce ou local | Localisation | Matériau ou produit |
|---|---|---|
| 1er SS - Cage d'escalier 2 | Mur - Toutes zones | bande calicot |

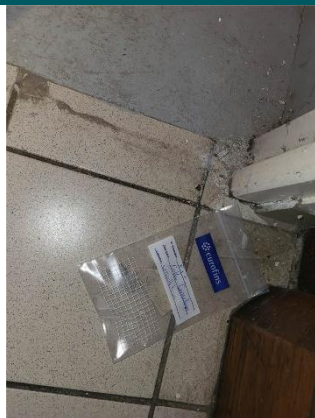
**PRELEVEMENT : P017**  
**OUVRAGE**

| Pièce ou local | Localisation | Matériau ou produit |
|---|---|---|
| RDC - Circulation 2 | Sol - Toutes zones | colle de carrelage |

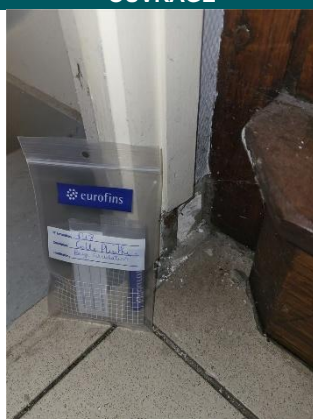
**PRELEVEMENT : P018**  
**OUVRAGE**

| Pièce ou local | Localisation | Matériau ou produit | PRESENCE OU ABSENCE D'AMIANTE : |
|---|---|---|---|
| RDC - Circulation 2 | Sol - Toutes zones | colle de plinthe | |

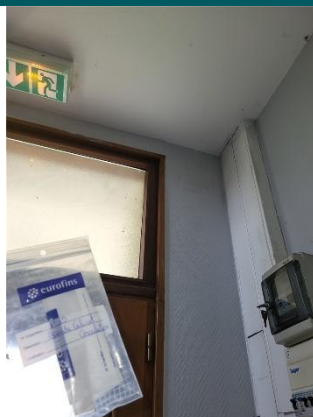
**PRELEVEMENT : P019**  
**OUVRAGE**

| Pièce ou local | Localisation | Matériau ou produit | PRESENCE OU ABSENCE D'AMIANTE : |
|---|---|---|---|
| RDC - Circulation 2 | Mur - Toutes zones | bande calicot | |

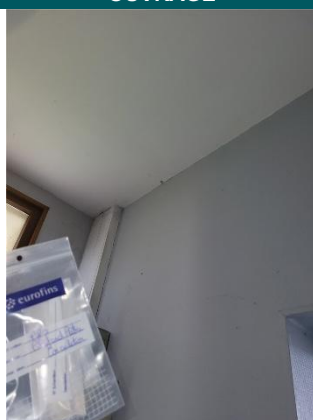
**PRELEVEMENT : P020**  
**OUVRAGE**

| Pièce ou local | Localisation | Matériau ou produit | PRESENCE OU ABSENCE D'AMIANTE : |
|---|---|---|---|
| RDC - Circulation 2 | Plafond - Toutes zones | bande calicot | |

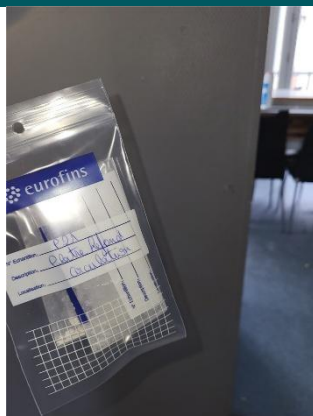
**PRELEVEMENT : P021**  
**OUVRAGE**

| Pièce ou local | Localisation | Matériau ou produit | PRESENCE OU ABSENCE D'AMIANTE : |
|---|---|---|---|
| RDC - Circulation 2 | mur refend - Toutes zones | enduit platre | |

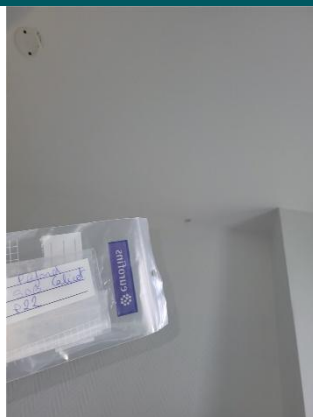
**PRELEVEMENT : P022**  
**OUVRAGE**

| Pièce ou local | Localisation | Matériau ou produit | PRESENCE OU ABSENCE D'AMIANTE : |
|---|---|---|---|
| RDC - Pièce 3 pièce d'eau | Plafond - Toutes zones | bande calicot | |

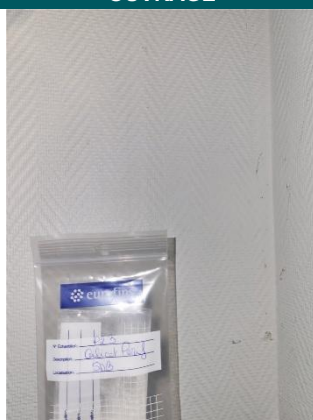
**PRELEVEMENT : P023**  
**OUVRAGE**

| Pièce ou local | Localisation | Matériau ou produit | PRESENCE OU ABSENCE D'AMIANTE : |
|---|---|---|---|
| RDC - Pièce 3 pièce d'eau | mur périphérique - Toutes zones | bande calicot | |

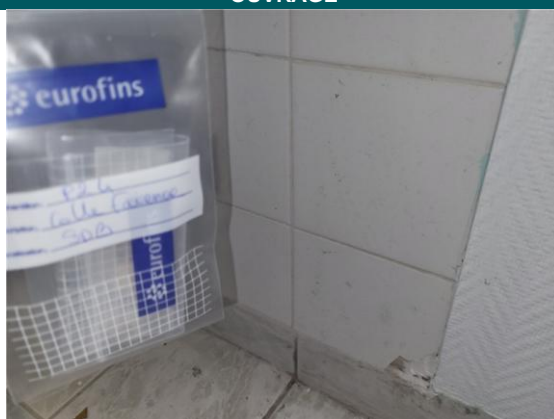
**PRELEVEMENT : P024**  
**OUVRAGE**

| Pièce ou local | Localisation | Matériau ou produit | PRESENCE OU ABSENCE D'AMIANTE : |
|---|---|---|---|
| RDC - Pièce 3 pièce d'eau | mur - Toutes zones | colle de faïence | |

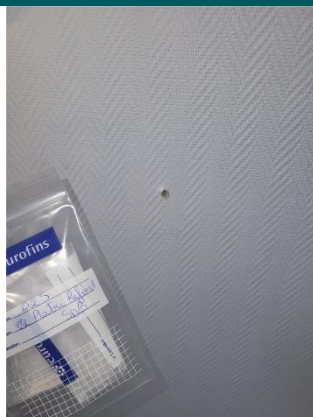
**PRELEVEMENT : P025**  
**OUVRAGE**

| Pièce ou local | Localisation | Matériau ou produit | PRESENCE OU ABSENCE D'AMIANTE : |
|---|---|---|---|
| RDC - Pièce 3 pièce d'eau | mur refend - Toutes zones | enduit plâtre | |

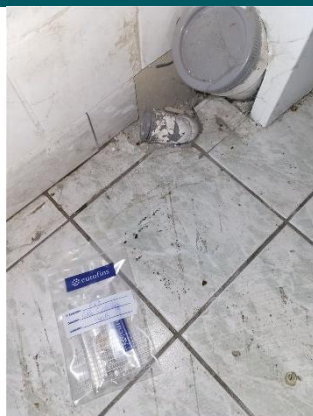
**PRELEVEMENT : P027**  
**OUVRAGE**

| Pièce ou local | Localisation | Matériau ou produit | PRESENCE OU ABSENCE D'AMIANTE : |
|---|---|---|---|
| RDC - Pièce 3 pièce d'eau | Sol - Toutes zones | colle de carrelage | |

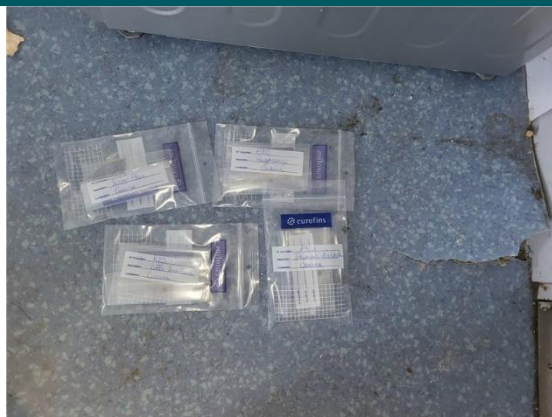
**PRELEVEMENT : P028**  
**OUVRAGE**

| Pièce ou local | Localisation | Matériau ou produit | PRESENCE OU ABSENCE D'AMIANTE : |
|---|---|---|---|
| RDC - Cuisine | Sol - Toutes zones | lino | |

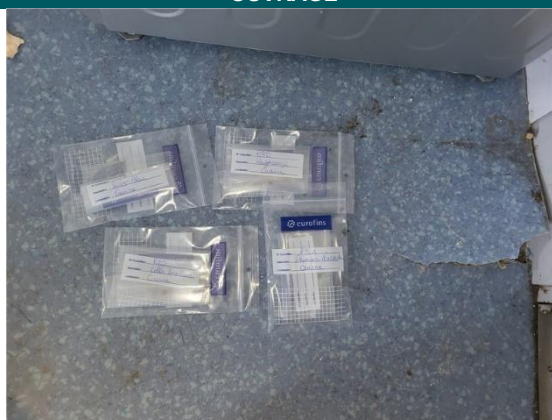
**PRELEVEMENT : P029**  
**OUVRAGE**

| Pièce ou local | Localisation | Matériau ou produit | PRESENCE OU ABSENCE D'AMIANTE : |
|---|---|---|---|
| RDC - Cuisine | Sol - Toutes zones | colle de lino | |

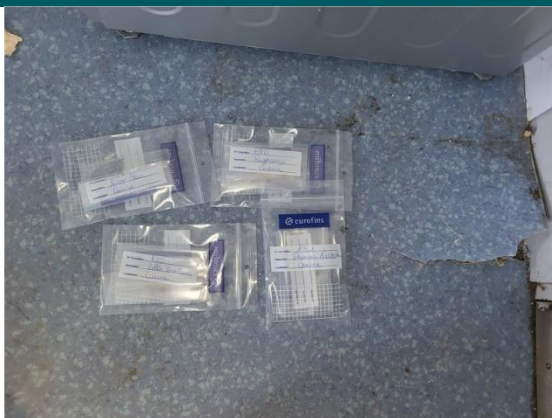
**PRELEVEMENT : P030  
OUVRAGE**

| Pièce ou local | Localisation | Matériau ou produit | PRESENCE OU ABSENCE<br>D'AMIANTE : |
|---|---|---|---|
| RDC - Cuisine | Sol - Toutes zones | ragréage | |

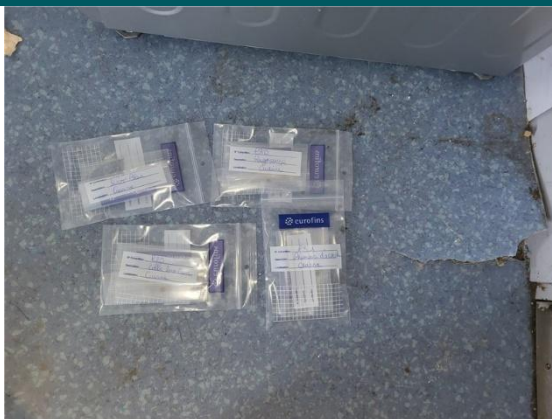
**PRELEVEMENT : P031  
OUVRAGE**

| Pièce ou local | Localisation | Matériau ou produit | PRESENCE OU ABSENCE<br>D'AMIANTE : |
|---|---|---|---|
| RDC - Cuisine | Sol - Toutes zones | primaire d'accroche | |

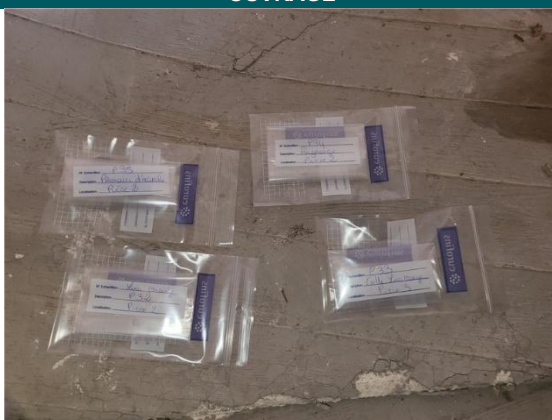
**PRELEVEMENT : P032  
OUVRAGE**

| Pièce ou local | Localisation | Matériau ou produit | PRESENCE OU ABSENCE<br>D'AMIANTE : |
|---|---|---|---|
| RDC - Chambre 2 | Sol - Toutes zones | lino | |

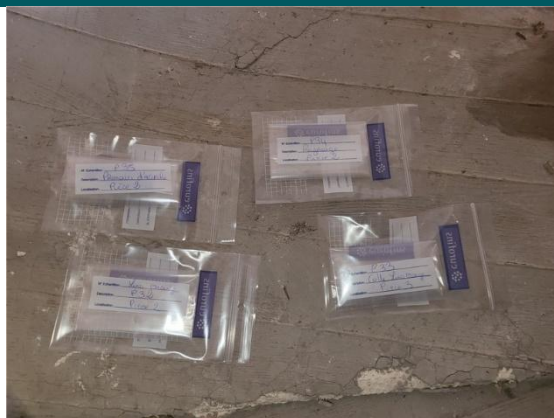
**PRELEVEMENT : P033**  
**OUVRAGE**

| Pièce ou local | Localisation | Matériau ou produit | PRESENCE OU ABSENCE D'AMIANTE : |
|---|---|---|---|
| RDC - Chambre 2 | Sol - Toutes zones | colle de lino | |

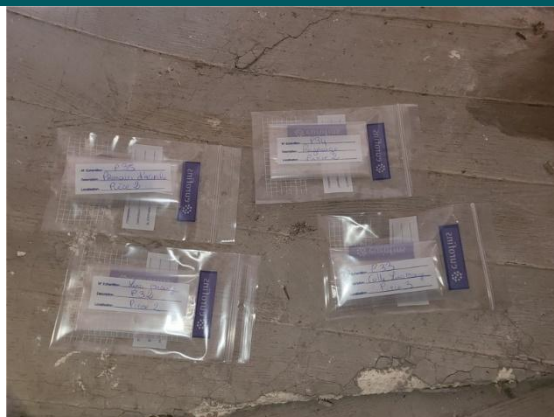
**PRELEVEMENT : P034**  
**OUVRAGE**

| Pièce ou local | Localisation | Matériau ou produit | PRESENCE OU ABSENCE D'AMIANTE : |
|---|---|---|---|
| RDC - Chambre 2 | Sol - Toutes zones | ragréage | |

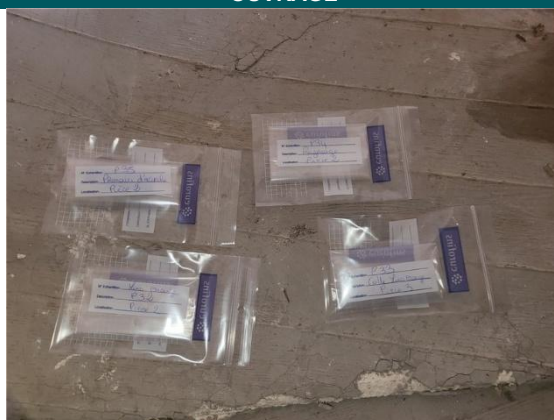
**PRELEVEMENT : P035**  
**OUVRAGE**

| Pièce ou local | Localisation | Matériau ou produit | PRESENCE OU ABSENCE D'AMIANTE : |
|---|---|---|---|
| RDC - Chambre 2 | Sol - Toutes zones | primaire d'accroche | |

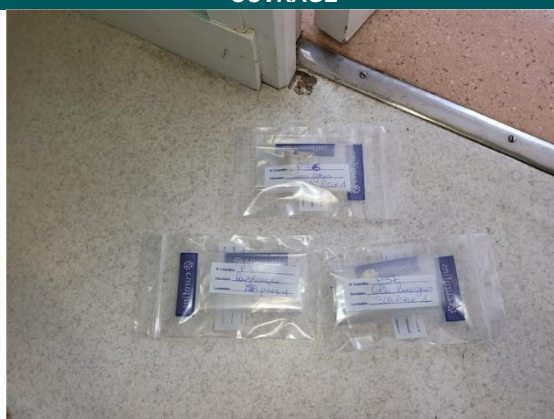
**PRELEVEMENT : P036**  
**OUVRAGE**

| Pièce ou local | Localisation | Matériau ou produit | PRESENCE OU ABSENCE D'AMIANTE : |
|---|---|---|---|
| RDC - SDB 1 | Sol - Toutes zones | lino | |

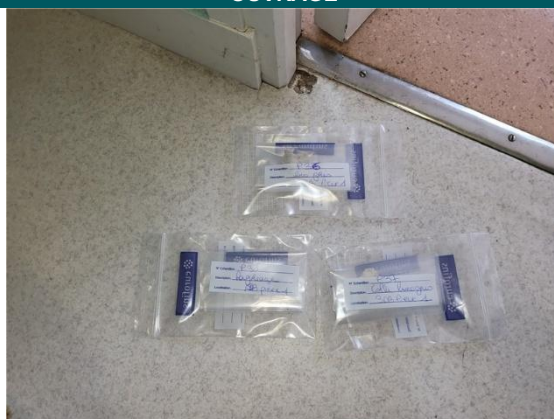
**PRELEVEMENT : P037**  
**OUVRAGE**

| Pièce ou local | Localisation | Matériau ou produit | PRESENCE OU ABSENCE D'AMIANTE : |
|---|---|---|---|
| RDC - SDB 1 | Sol - Toutes zones | colle de lino | |

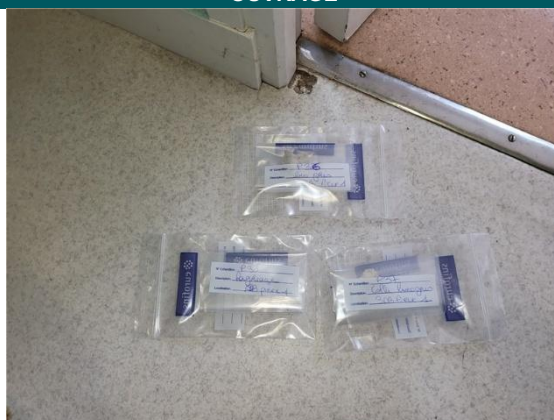
**PRELEVEMENT : P038**  
**OUVRAGE**

| Pièce ou local | Localisation | Matériau ou produit | PRESENCE OU ABSENCE D'AMIANTE : |
|---|---|---|---|
| RDC - SDB 1 | Sol - Toutes zones | ragréage | |

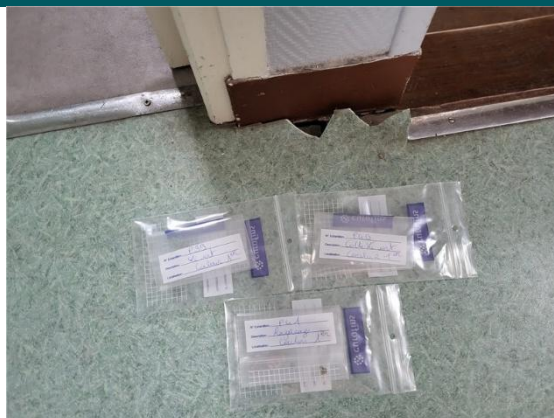
**PRELEVEMENT : P039**  
**OUVRAGE**

| Pièce ou local | Localisation | Matériau ou produit | PRESENCE OU ABSENCE D'AMIANTE : |
|---|---|---|---|
| 1er - Dégagement | Sol - Toutes zones | lino vert | |

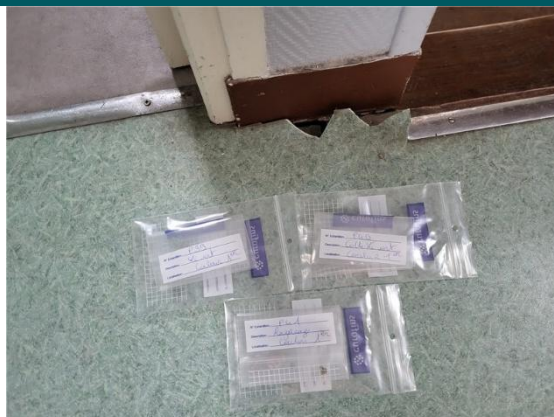
**PRELEVEMENT : P040**  
**OUVRAGE**

| Pièce ou local | Localisation | Matériau ou produit | PRESENCE OU ABSENCE D'AMIANTE : |
|---|---|---|---|
| 1er - Dégagement | Sol - Toutes zones | colle lino vert | |

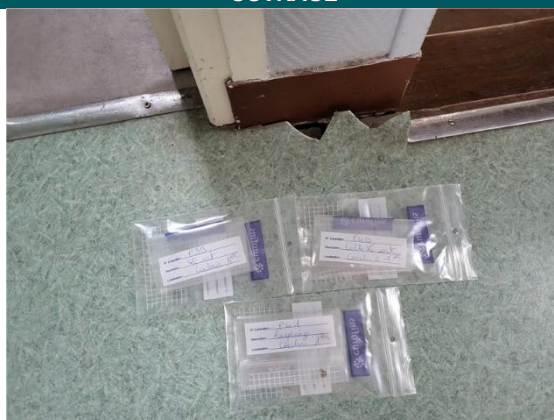
**PRELEVEMENT : P041**  
**OUVRAGE**

| Pièce ou local | Localisation | Matériau ou produit | PRESENCE OU ABSENCE D'AMIANTE : |
|---|---|---|---|
| 1er - Dégagement | Sol - Toutes zones | ragréage | |

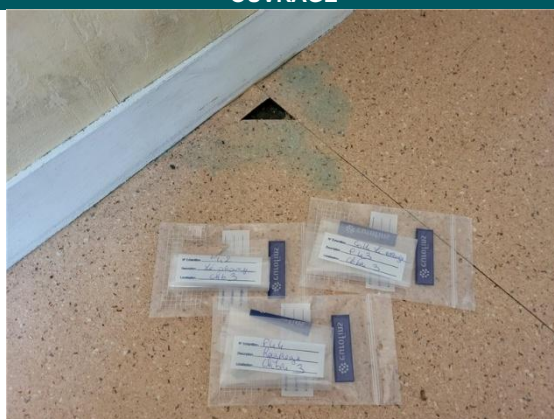
**PRELEVEMENT : P042**  
**OUVRAGE**

| Pièce ou local | Localisation | Matériau ou produit | PRESENCE OU ABSENCE D'AMIANTE : |
|---|---|---|---|
| 1er - Chambre 3 | Sol - Toutes zones | lino orange | |

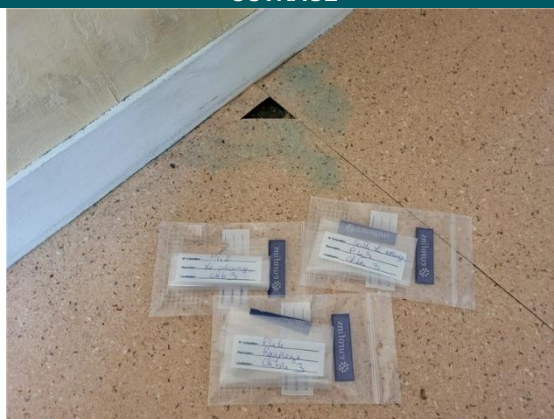
**PRELEVEMENT : P043**  
**OUVRAGE**

| Pièce ou local | Localisation | Matériau ou produit | PRESENCE OU ABSENCE D'AMIANTE : |
|---|---|---|---|
| 1er - Chambre 3 | Sol - Toutes zones | colle lino orange | |

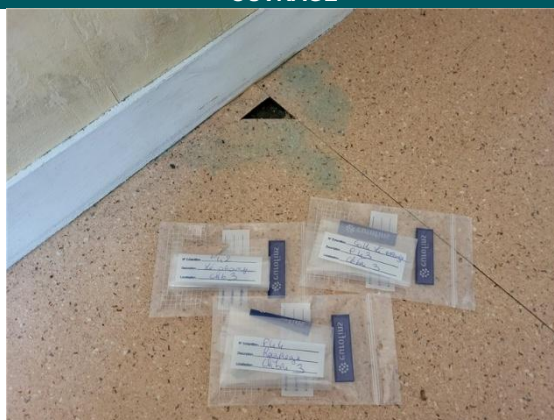
**PRELEVEMENT : P044**  
**OUVRAGE**

| Pièce ou local | Localisation | Matériau ou produit | PRESENCE OU ABSENCE D'AMIANTE : |
|---|---|---|---|
| 1er - Chambre 3 | Sol - Toutes zones | ragréage | |

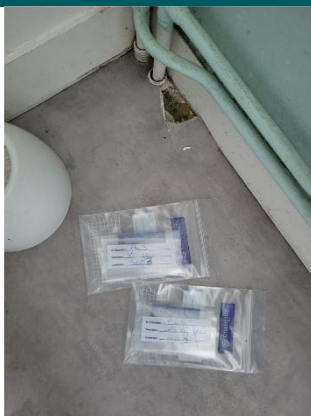
**PRELEVEMENT : P045**  
**OUVRAGE**

| Pièce ou local | Localisation | Matériau ou produit | PRESENCE OU ABSENCE D'AMIANTE : |
|---|---|---|---|
| 1er - SDB 3 | Sol - Toutes zones | lino gris | |

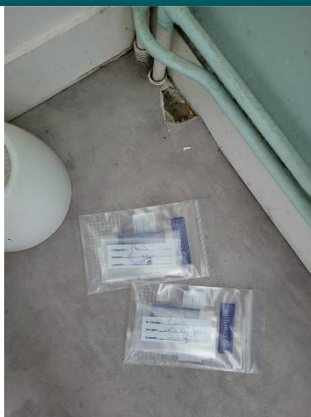
**PRELEVEMENT : P046**  
**OUVRAGE**

| Pièce ou local | Localisation | Matériau ou produit | PRESENCE OU ABSENCE D'AMIANTE : |
|---|---|---|---|
| 1er - SDB 3 | Sol - Toutes zones | colle lino gris | |

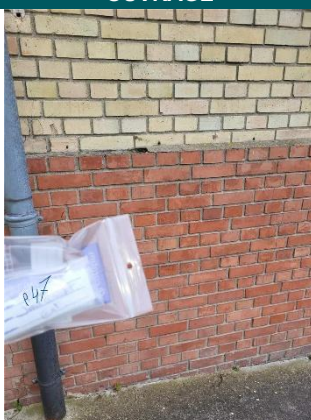
**PRELEVEMENT : P047**  
**OUVRAGE**

| Pièce ou local | Localisation | Matériau ou produit | PRESENCE OU ABSENCE D'AMIANTE : |
|---|---|---|---|
| Façades - Façades Extérieur | façade - Toutes zones | joint ciment de décrocher brique | |

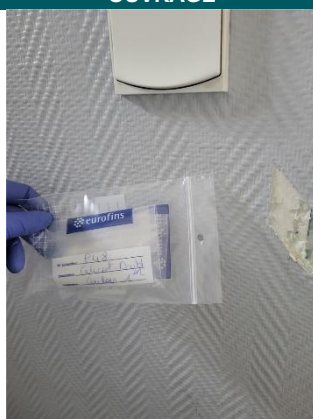
**PRELEVEMENT : P048**  
**OUVRAGE**

| Pièce ou local | Localisation | Matériau ou produit | PRESENCE OU ABSENCE D'AMIANTE : |
|---|---|---|---|
| 1er - Dégagement | Mur périphérique - Toutes zones | bande calicot | |

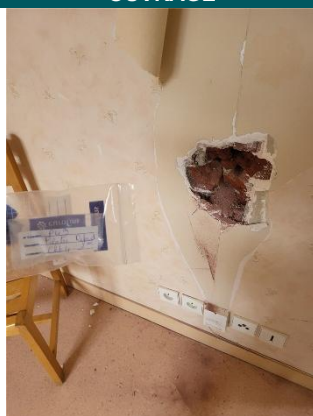
**PRELEVEMENT : P049**  
**OUVRAGE**

| Pièce ou local | Localisation | Matériau ou produit | PRESENCE OU ABSENCE D'AMIANTE : |
|---|---|---|---|
| 1er - Chambre 4 | Mur refend - Toutes zones | enduit plâtre | |

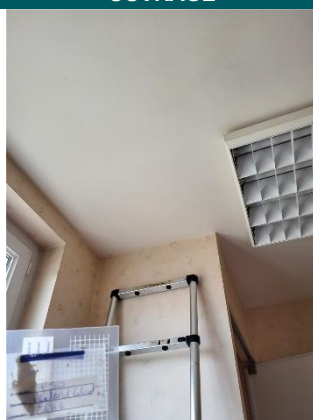
**PRELEVEMENT : P050**  
**OUVRAGE**

| Pièce ou local | Localisation | Matériau ou produit | PRESENCE OU ABSENCE D'AMIANTE : |
|---|---|---|---|
| 1er - Chambre 4 | Plafond - Toutes zones | bande calicot | |

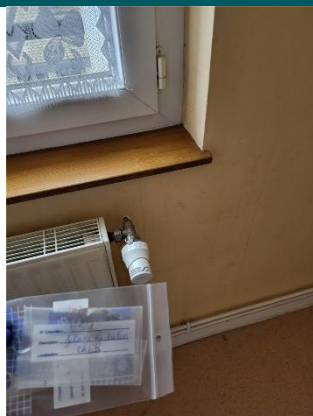
**PRELEVEMENT : P051**  
**OUVRAGE**

| Pièce ou local | Localisation | Matériau ou produit | PRESENCE OU ABSENCE D'AMIANTE : |
|---|---|---|---|
| 1er - Chambre 4 | Radiateur - Toutes zones | fillasse raccord robinet de régulation | |

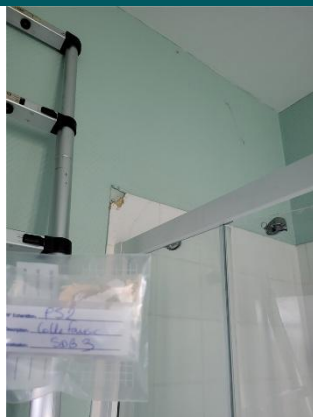
**PRELEVEMENT : P052**  
**OUVRAGE**

| Pièce ou local | Localisation | Matériau ou produit | PRESENCE OU ABSENCE D'AMIANTE : |
|---|---|---|---|
| 1er - SDB 3 | Mur - Toutes zones | colle de faïence | |

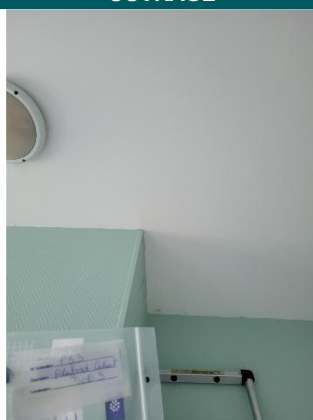
**PRELEVEMENT : P053**  
**OUVRAGE**

| Pièce ou local | Localisation | Matériau ou produit | PRESENCE OU ABSENCE D'AMIANTE : |
|---|---|---|---|
| 1er - SDB 3 | Plafond - Toutes zones | bande calicot | |

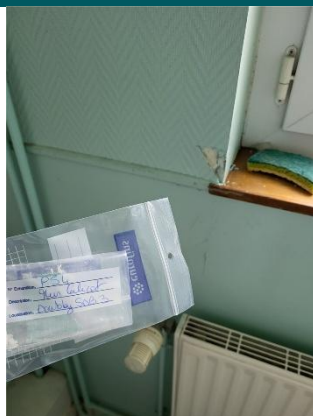
**PRELEVEMENT : P054**  
**OUVRAGE**

| Pièce ou local | Localisation | Matériau ou produit | PRESENCE OU ABSENCE D'AMIANTE : |
|---|---|---|---|
| 1er - SDB 3 | mur périphérique - Toutes zones | bande calicot | |

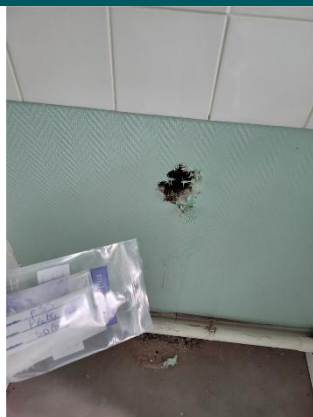
**PRELEVEMENT : P055**  
**OUVRAGE**

| Pièce ou local | Localisation | Matériau ou produit | PRESENCE OU ABSENCE D'AMIANTE : |
|---|---|---|---|
| 1er - SDB 3 | mur refend - Toutes zones | enduit plâtre | |

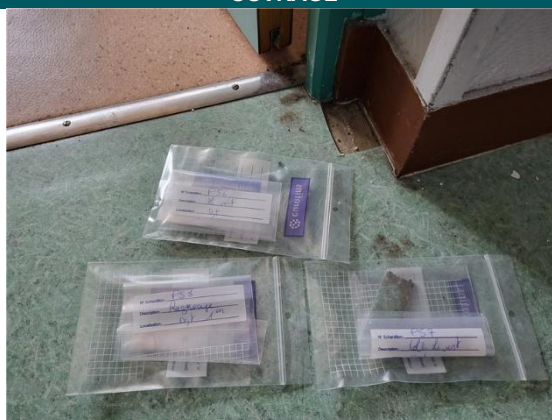
**PRELEVEMENT : P056**  
**OUVRAGE**

| Pièce ou local | Localisation | Matériau ou produit | PRESENCE OU ABSENCE D'AMIANTE : |
|---|---|---|---|
| 1er - Dégagement 2 | Sol - Toutes zones | lino vert | |

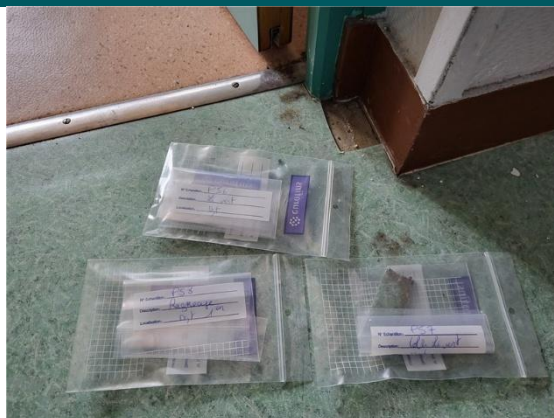
**PRELEVEMENT : P057**  
**OUVRAGE**

| Pièce ou local | Localisation | Matériau ou produit | PRESENCE OU ABSENCE D'AMIANTE : |
|---|---|---|---|
| 1er - Dégagement 2 | Sol - Toutes zones | colle lino vert | |

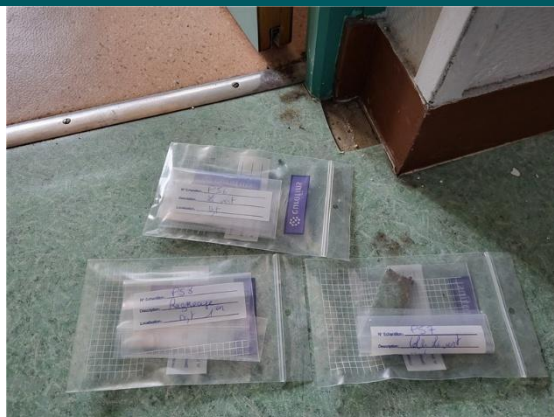
**PRELEVEMENT : P058**  
**OUVRAGE**

| Pièce ou local | Localisation | Matériau ou produit | PRESENCE OU ABSENCE D'AMIANTE : |
|---|---|---|---|
| 1er - Dégagement 2 | Sol - Toutes zones | ragréage | |

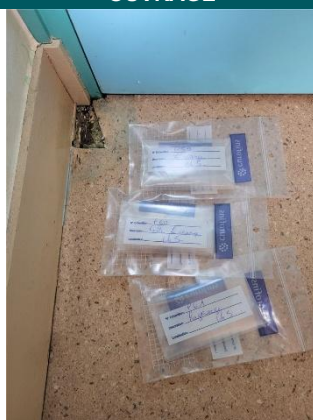
**PRELEVEMENT : P059**  
**OUVRAGE**

| Pièce ou local | Localisation | Matériau ou produit | PRESENCE OU ABSENCE D'AMIANTE : |
|---|---|---|---|
| 1er - Chambre 5 | Sol - Toutes zones | lino orange | |

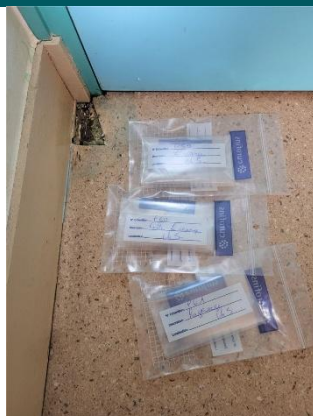
**PRELEVEMENT : P060**  
**OUVRAGE**

| Pièce ou local | Localisation | Matériau ou produit | PRESENCE OU ABSENCE D'AMIANTE : |
|---|---|---|---|
| 1er - Chambre 5 | Sol - Toutes zones | colle lino orange | |

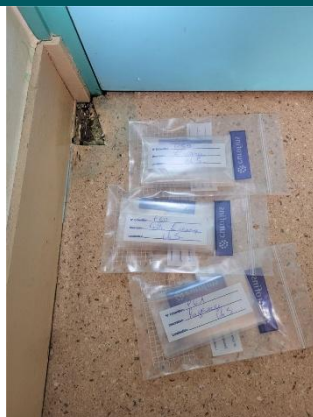
**PRELEVEMENT : P061**  
**OUVRAGE**

| Pièce ou local | Localisation | Matériau ou produit | PRESENCE OU ABSENCE D'AMIANTE : |
|---|---|---|---|
| 1er - Chambre 5 | Sol - Toutes zones | ragréage | |

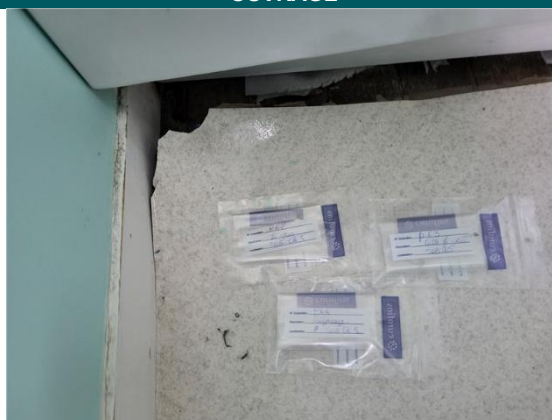
**PRELEVEMENT : P062**  
**OUVRAGE**

| Pièce ou local | Localisation | Matériau ou produit | PRESENCE OU ABSENCE D'AMIANTE : |
|---|---|---|---|
| 1er - SDB 5 | Sol - Toutes zones | lino gris | |

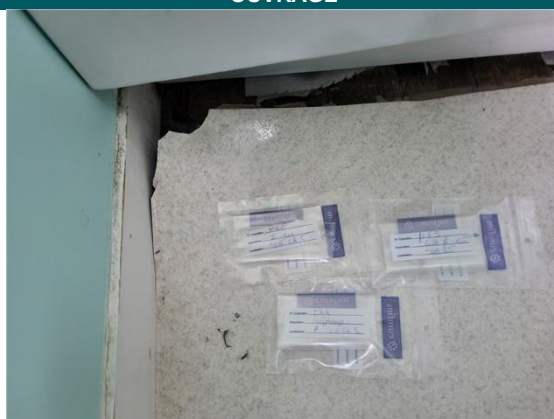
**PRELEVEMENT : P063**  
**OUVRAGE**

| Pièce ou local | Localisation | Matériau ou produit | PRESENCE OU ABSENCE D'AMIANTE : |
|---|---|---|---|
| 1er - SDB 5 | Sol - Toutes zones | colle lino gris | |

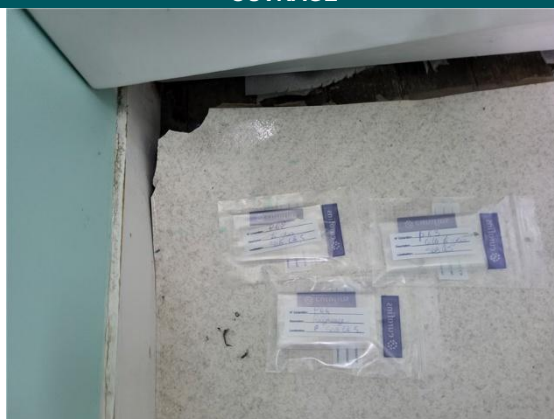
**PRELEVEMENT : P064**  
**OUVRAGE**

| Pièce ou local | Localisation | Matériau ou produit | PRESENCE OU ABSENCE D'AMIANTE : |
|---|---|---|---|
| 1er - SDB 5 | Sol - Toutes zones | ragréage | |

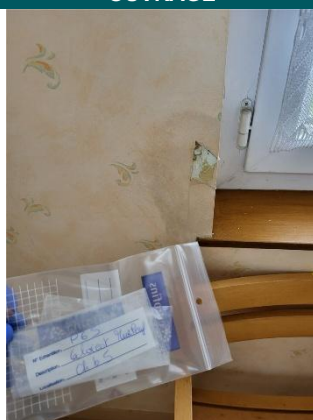
**PRELEVEMENT : P065**  
**OUVRAGE**

| Pièce ou local | Localisation | Matériau ou produit | PRESENCE OU ABSENCE D'AMIANTE : |
|---|---|---|---|
| 1er - Chambre 5 | mur périphérique - Toutes zones | bande calicot | |

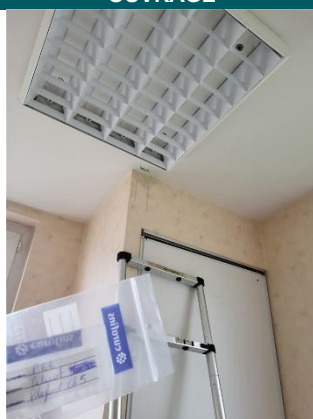
**PRELEVEMENT : P066**  
**OUVRAGE**

| Pièce ou local | Localisation | Matériau ou produit |
|---|---|---|
| 1er - Chambre 5 | Plafond - Toutes zones | bande calicot |

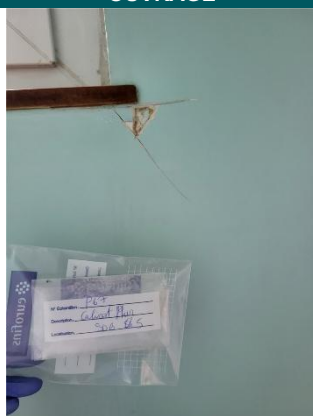
**PRELEVEMENT : P067**  
**OUVRAGE**

| Pièce ou local | Localisation | Matériau ou produit |
|---|---|---|
| 1er - SDB 5 | mur périphérique -<br>Toutes zones | bande calicot |

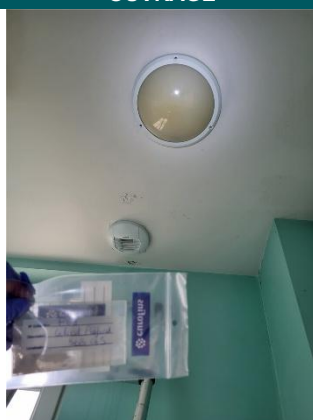
**PRELEVEMENT : P068**  
**OUVRAGE**

| Pièce ou local | Localisation | Matériau ou produit |
|---|---|---|
| 1er - SDB 5 | Plafond - Toutes zones | bande calicot |

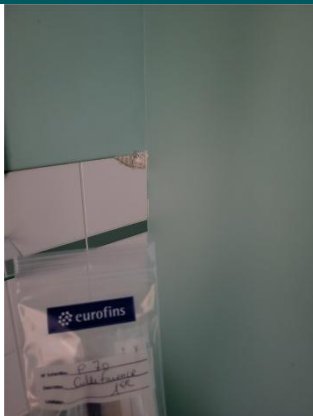
**PRELEVEMENT : P070  
OUVRAGE**

| Pièce ou local | Localisation | Matériau ou produit | PRESENCE OU ABSENCE D'AMIANTE : | |
|---|---|---|---|---|
| 1er - SDB 5 | mur - Toutes zones | colle de faïence | | |

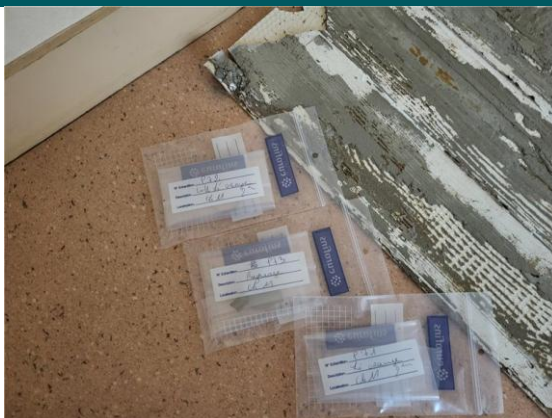
**PRELEVEMENT : P072**  
**OUVRAGE**

| Pièce ou local | Localisation | Matériau ou produit | PRESENCE OU ABSENCE D'AMIANTE : |
|---|---|---|---|
| 2ème - Chambre 11 | Sol - Toutes zones | colle lino orange | |

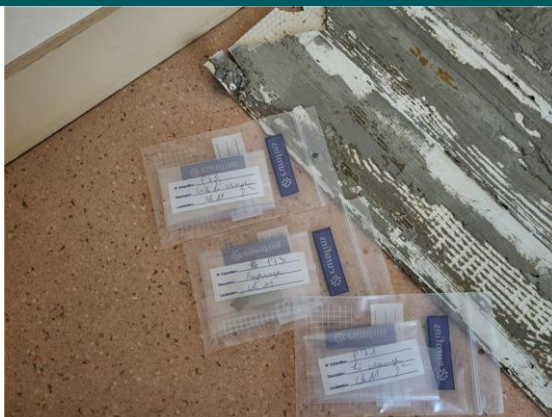
**PRELEVEMENT : P073**  
**OUVRAGE**

| Pièce ou local | Localisation | Matériau ou produit | PRESENCE OU ABSENCE D'AMIANTE : |
|---|---|---|---|
| 2ème - Chambre 11 | Sol - Toutes zones | ragréage | |

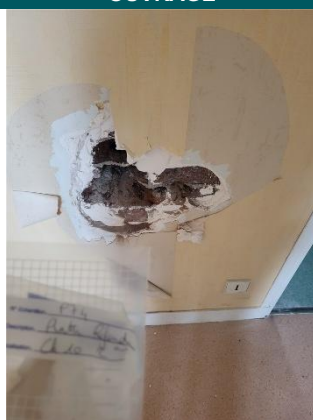
**PRELEVEMENT : P074**  
**OUVRAGE**

| Pièce ou local | Localisation | Matériau ou produit | PRESENCE OU ABSENCE D'AMIANTE : |
|---|---|---|---|
| 2ème - Chambre 10 | Mur refend - Toutes zones | enduit plâtre | |

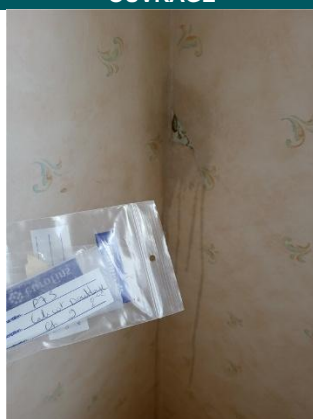
**PRELEVEMENT : P075**  
**OUVRAGE**

| Pièce ou local | Localisation | Matériau ou produit | PRESENCE OU ABSENCE D'AMIANTE : |
|---|---|---|---|
| 2ème - Chambre 9 | Mur - Toutes zones | bande calicot | |

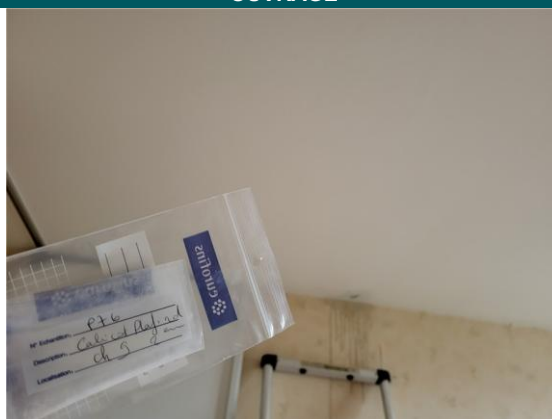
**PRELEVEMENT : P076**  
**OUVRAGE**

| Pièce ou local | Localisation | Matériau ou produit | PRESENCE OU ABSENCE D'AMIANTE : |
|---|---|---|---|
| 2ème - Chambre 9 | Plafond - Toutes zones | bande calicot | |

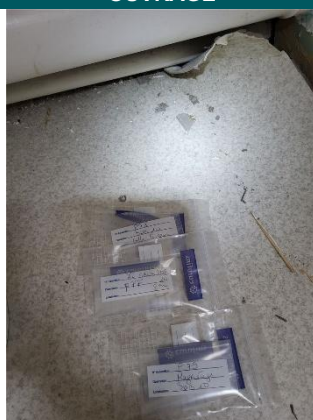
**PRELEVEMENT : P077**  
**OUVRAGE**

| Pièce ou local | Localisation | Matériau ou produit | PRESENCE OU ABSENCE D'AMIANTE : |
|---|---|---|---|
| 2ème - SDB 10 | Sol - Toutes zones | lino gris | |

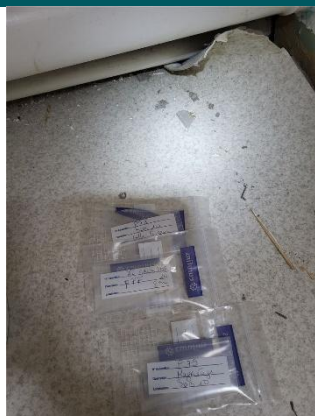
**PRELEVEMENT : P078**  
**OUVRAGE**

| Pièce ou local | Localisation | Matériau ou produit |
|---|---|---|
| 2ème - SDB 10 | Sol - Toutes zones | colle lino gris |

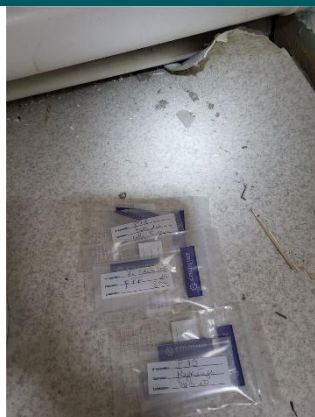
**PRELEVEMENT : P079**  
**OUVRAGE**

| Pièce ou local | Localisation | Matériau ou produit |
|---|---|---|
| 2ème - SDB 10 | Sol - Toutes zones | ragréage |

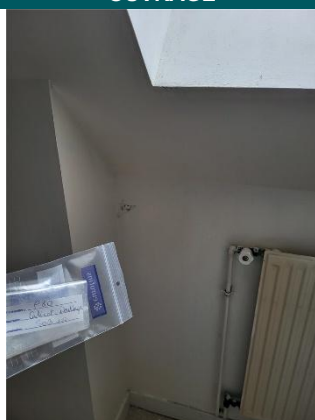
**PRELEVEMENT : P080**  
**OUVRAGE**

| Pièce ou local | Localisation | Matériau ou produit |
|---|---|---|
| 2ème - SDB 10 | mur périphérique -<br>Toutes zones | bande calicot |

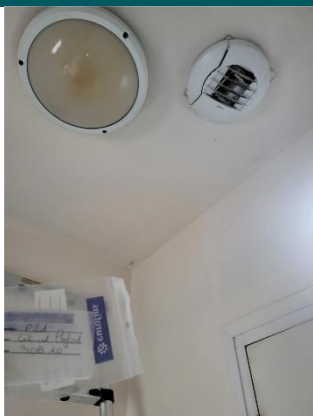
**PRELEVEMENT : P081**  
**OUVRAGE**

| Pièce ou local | Localisation | Matériau ou produit |
|---|---|---|
| 2ème - SDB 10 | Plafond - Toutes zones | bande calicot |

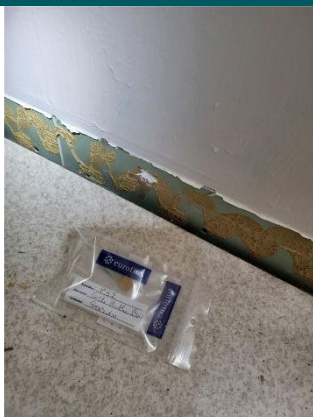
**PRELEVEMENT : P082**  
**OUVRAGE**

| Pièce ou local | Localisation | Matériau ou produit |
|---|---|---|
| 2ème - SDB 10 | Mur - Toutes zones | colle de plinthe bois |

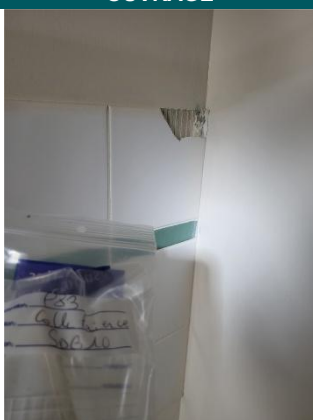
**PRELEVEMENT : P083**  
**OUVRAGE**

| Pièce ou local | Localisation | Matériau ou produit |
|---|---|---|
| 2ème - SDB 10 | Mur - Toutes zones | colle de faïence |

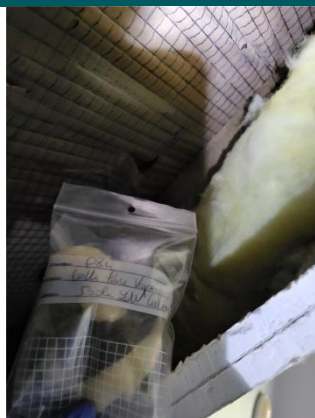
**PRELEVEMENT : P084**  
**OUVRAGE**

| Pièce ou local | Localisation | Matériau ou produit | PRESENCE OU ABSENCE D'AMIANTE : |
|---|---|---|---|
| 2ème - Circulation | Plafond - Toutes zones | colle pare vapeur<br>laine de verre | |

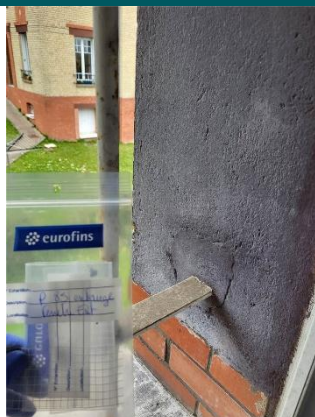
**PRELEVEMENT : P085**  
**OUVRAGE**

| Pièce ou local | Localisation | Matériau ou produit | PRESENCE OU ABSENCE D'AMIANTE : |
|---|---|---|---|
| Façades - Façades Extérieur | façade - Toutes zones | enduit ciment faux<br>colombage | |

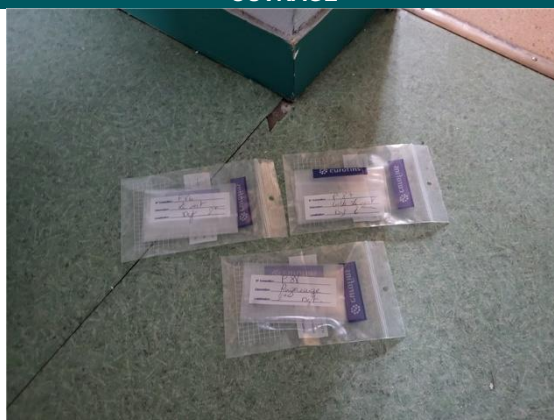
**PRELEVEMENT : P086**  
**OUVRAGE**

| Pièce ou local | Localisation | Matériau ou produit | PRESENCE OU ABSENCE D'AMIANTE : |
|---|---|---|---|
| 2ème - Circulation | Sol - Toutes zones | lino vert | |

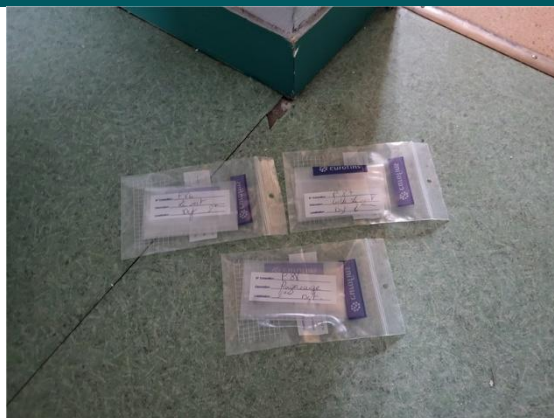
**PRELEVEMENT : P087**  
**OUVRAGE**

| Pièce ou local | Localisation | Matériau ou produit | PRESENCE OU ABSENCE D'AMIANTE : |
|---|---|---|---|
| 2ème - Circulation | Sol - Toutes zones | colle lino vert | |

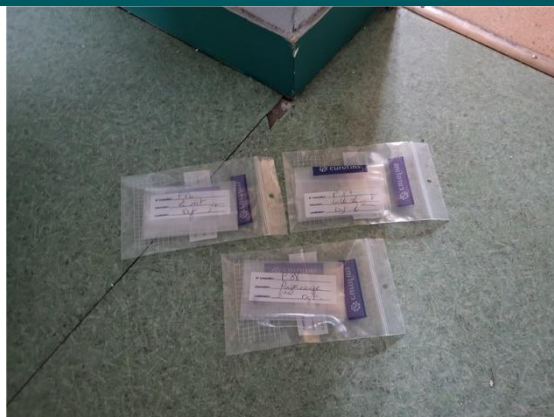
**PRELEVEMENT : P088**  
**OUVRAGE**

| Pièce ou local | Localisation | Matériau ou produit | PRESENCE OU ABSENCE D'AMIANTE : |
|---|---|---|---|
| 2ème - Circulation | Sol - Toutes zones | ragréage | |

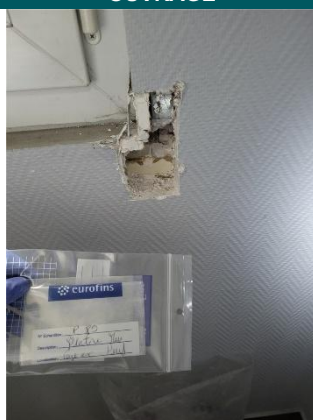
**PRELEVEMENT : P089**  
**OUVRAGE**

| Pièce ou local | Localisation | Matériau ou produit | PRESENCE OU ABSENCE D'AMIANTE : |
|---|---|---|---|
| 2ème - Cage d'escalier 5 | Mur périphérique - Toutes zones | enduit plâtre | |

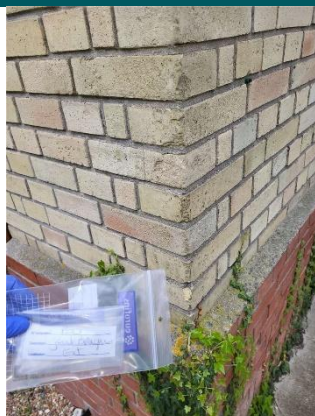
**PRELEVEMENT : P090**  
**OUVRAGE**

| Pièce ou local | Localisation | Matériau ou produit | PRESENCE OU ABSENCE D'AMIANTE : |
|---|---|---|---|
| Façades - Façades Extérieur | façade - Toutes zones | joint brique | |

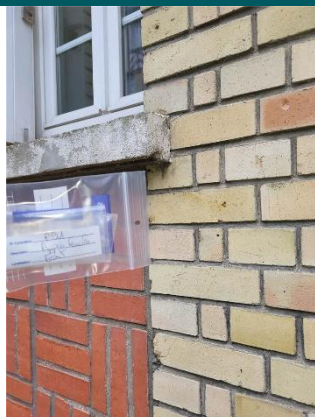
**PRELEVEMENT : P091**  
**OUVRAGE**

| Pièce ou local | Localisation | Matériau ou produit | PRESENCE OU ABSENCE D'AMIANTE : |
|---|---|---|---|
| Façades - Façades Extérieur | menuiserie - Toutes zones | appui de fenêtre | |

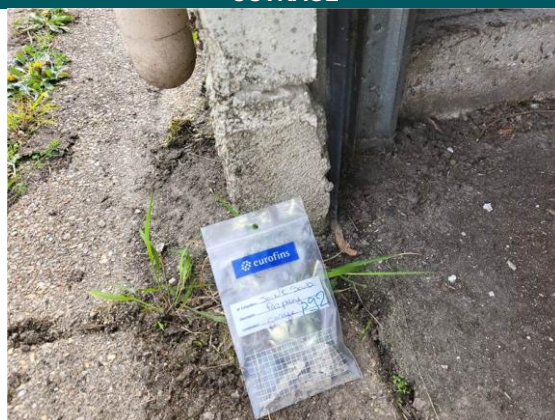
**PRELEVEMENT : P092**  
**OUVRAGE**

| Pièce ou local | Localisation | Matériau ou produit | PRESENCE OU ABSENCE D'AMIANTE : |
|---|---|---|---|
| Ext - Garage | Mur - Toutes zones | joint d'assemblage entre soubassement et préfabriqué | |

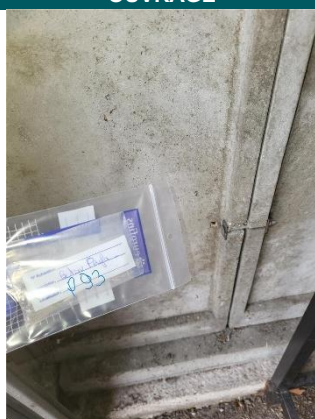
**PRELEVEMENT : P093**  
**OUVRAGE**

| Ext - Garage | Mur - Toutes zones | béton préfabriqué |

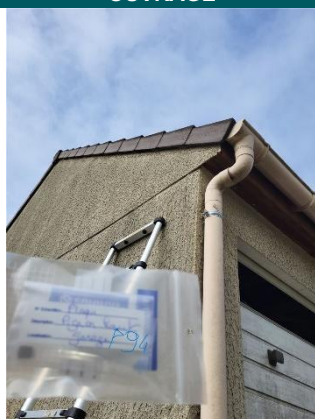
**PRELEVEMENT : P094**  
**OUVRAGE**

| Ext - Garage | Mur pignon haut -<br>Toutes zones | plaque plane |

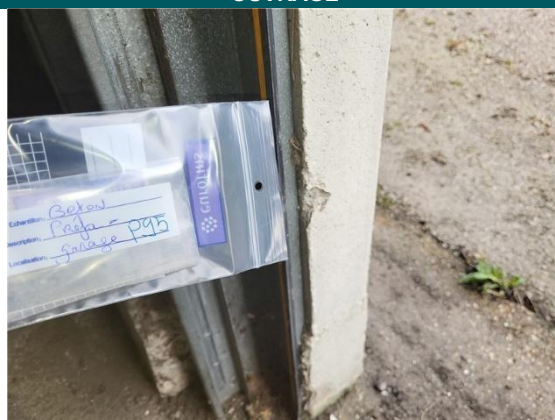
**PRELEVEMENT : P095**  
**OUVRAGE**

| Ext - Garage | mur menuiserie -<br>Toutes zones | béton |

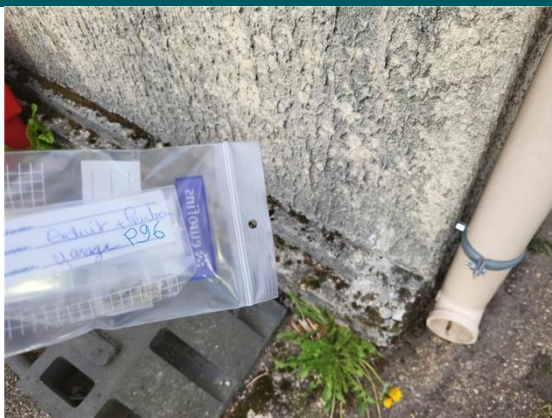
**PRELEVEMENT : P096**  
**OUVRAGE**

| Pièce ou local | Localisation | Matériau ou produit | PRESENCE OU ABSENCE D'AMIANTE : |
|---|---|---|---|
| Ext - Garage | Façade extérieur - Toutes zones | enduit extérieur | |

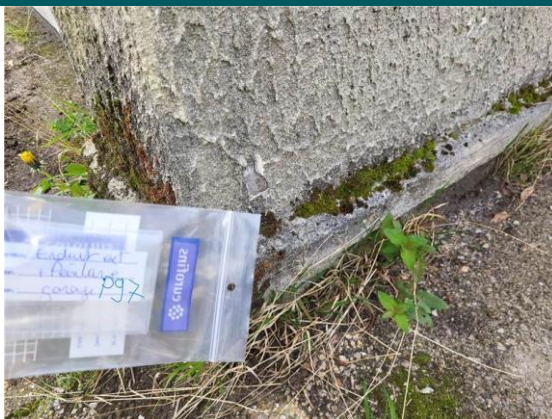
**PRELEVEMENT : P097**  
**OUVRAGE**

| Pièce ou local | Localisation | Matériau ou produit | PRESENCE OU ABSENCE D'AMIANTE : |
|---|---|---|---|
| Ext - Garage | Façade extérieur - Toutes zones | enduit extérieur | |

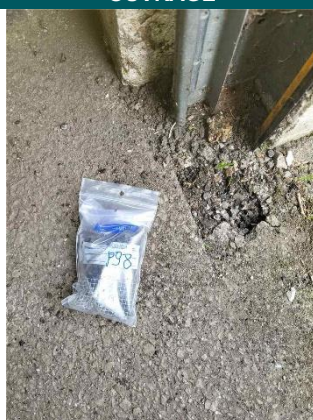
**PRELEVEMENT : P098**  
**OUVRAGE**

| Pièce ou local | Localisation | Matériau ou produit | PRESENCE OU ABSENCE D'AMIANTE : |
|---|---|---|---|
| Ext - Garage | Sol - Toutes zones | enrobé | |
