# Rapport de repérage amiante avant réalisation de travaux dans un immeuble bâti

Rapport N° : 25686814/S2/1/AM-RTV\_V1

### GEP - NECROPOLE NATIONALE DE NAVARIN

### MONUMENT AUX MORTS

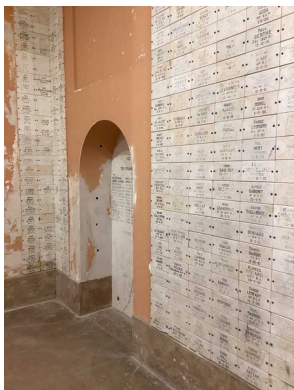
| P1 | ZPSO 1 |

| Localisation | Ouvrage | Matériaux | Aspect | Couleur | N° ZPSO | N° Prél. | N° Sond. | Critère de décision | Observation | Présence amiante |
|---|---|---|---|---|---|---|---|---|---|---|
| RDC chapelle haute | Murs et cloisons maçonnées "en dur" | Enduits lissés, projetés ou talochés | Plâtre | Blanc | 1 | P1*<br>N | / | AN | / | Non |

| P1 | ZPSO 1 |
|---|---|
| RDC chapelle haute | |
| Murs et cloisons maçonnées "en dur" -> Enduits lissés, projetés ou talochés | |

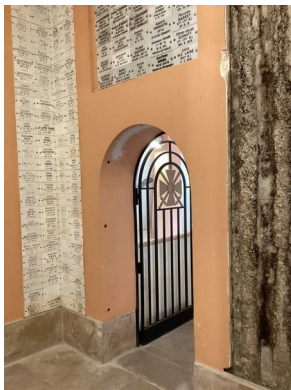
| P2 | ZPSO 1 |

| Localisation | Ouvrage | Matériaux | Aspect | Couleur | N° ZPSO | N° Prél. | N° Sond. | Critère de décision | Observation | Présence amiante |
|---|---|---|---|---|---|---|---|---|---|---|
| RDC chapelle haute | Murs et cloisons maçonnées "en dur" | Enduits lissés, projetés ou talochés | Plâtre | Blanc | 1 | P2<br>N | / | AN | / | Non |

| P2 | ZPSO 1 |
|---|---|
| RDC chapelle haute | |
| Murs et cloisons maçonnées "en dur" -> Enduits lissés, projetés ou talochés | |

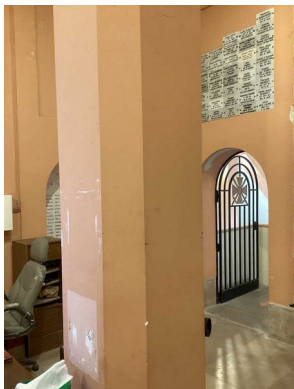
| P3 | ZPSO 2 |

| Localisation | Ouvrage | Matériaux | Aspect | Couleur | N° ZPSO | N° Prél. | N° Sond. | Critère de décision | Observation | Présence amiante |
|---|---|---|---|---|---|---|---|---|---|---|
| RDC chapelle haute | Poteaux | Enduits lissés, projetés ou talochés | Plâtre | Blanc | 2 | P3*<br>N | / | AN | / | Non |

| P3 | ZPSO 2 |
|---|---|
| RDC chapelle haute | |
| Poteaux -> Enduits lissés, projetés ou talochés | |

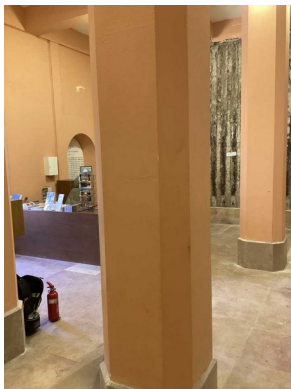
| P4 | ZPSO 2 |

| Localisation | Ouvrage | Matériaux | Aspect | Couleur | N° ZPSO | N° Prél. | N° Sond. | Critère de décision | Observation | Présence amiante |
|---|---|---|---|---|---|---|---|---|---|---|
| RDC chapelle haute | Poteaux | Enduits lissés, projetés ou talochés | Plâtre | Blanc | 2 | P4<br>N | / | AN | / | Non |

| P4 | ZPSO 2 |
|---|---|
| RDC chapelle haute | |
| Poteaux -> Enduits lissés, projetés ou talochés | |

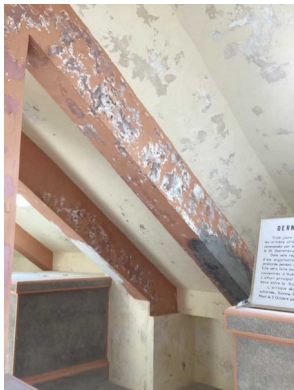
| P11 | ZPSO 6 |

| Localisation | Ouvrage | Matériaux | Aspect | Couleur | N° ZPSO | N° Prél. | N° Sond. | Critère de décision | Observation | Présence amiante |
|---|---|---|---|---|---|---|---|---|---|---|
| R-1 -> Ossuaires | Poutres | Enduits lissés, projetés ou talochés | Ciment, Compact | Gris | 6 | P11*<br>N | / | AN | / | Non |

| P11 | ZPSO 6 |
|---|---|
| R-1 -> Ossuaires | |
| Poutres -> Enduits lissés, projetés ou talochés | |

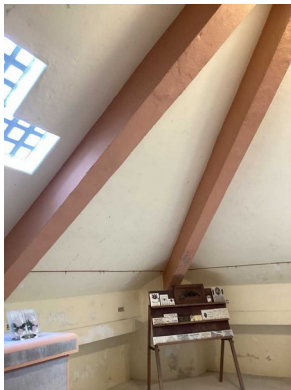
| P12 | ZPSO 6 |

| Localisation | Ouvrage | Matériaux | Aspect | Couleur | N° ZPSO | N° Prél. | N° Sond. | Critère de décision | Observation | Présence amiante |
|---|---|---|---|---|---|---|---|---|---|---|
| R-1 -> Ossuaires | Poutres | Enduits lissés, projetés ou talochés | Ciment, Compact | Gris | 6 | P12<br>N | / | AN | / | Non |

| P12 | ZPSO 6 |
|---|---|
| R-1 -> Ossuaires | |
| Poutres -> Enduits lissés, projetés ou talochés | |

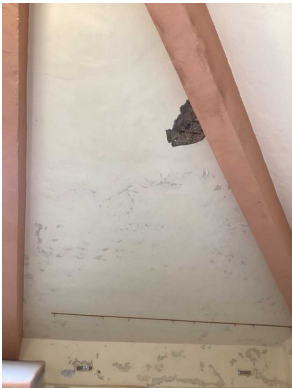
| P13 | ZPSO 7 |

| Localisation | Ouvrage | Matériaux | Aspect | Couleur | N° ZPSO | N° Prél. | N° Sond. | Critère de décision | Observation | Présence amiante |
|---|---|---|---|---|---|---|---|---|---|---|
| R-1 -> Ossuaires | Plafonds | Enduits lissés, projetés ou talochés | Ciment, Compact | Gris | 7 | P13*<br>N | / | AN | / | Non |

| P13 | ZPSO 7 |
|---|---|
| R-1 -> Ossuaires | |
| Plafonds -> Enduits lissés, projetés ou talochés | |

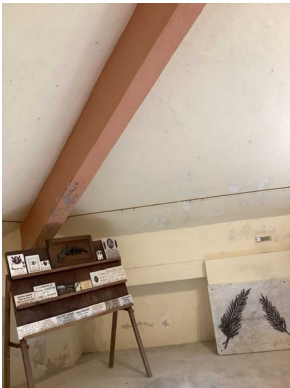
| P14 | ZPSO 7 |

| Localisation | Ouvrage | Matériaux | Aspect | Couleur | N° ZPSO | N° Prél. | N° Sond. | Critère de décision | Observation | Présence amiante |
|---|---|---|---|---|---|---|---|---|---|---|
| R-1 -> Ossuaires | Plafonds | Enduits lissés, projetés ou talochés | Ciment, Compact | Gris | 7 | P14<br>N | / | AN | / | Non |

| P14 | ZPSO 7 |
|---|---|
| R-1 -> Ossuaires | |
| Plafonds -> Enduits lissés, projetés ou talochés | |

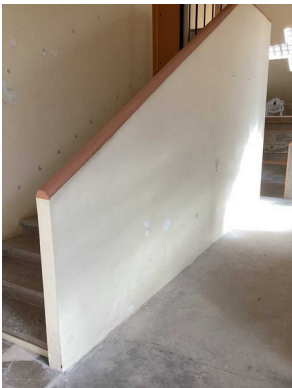
| P5 | ZPSO 3 |

| Localisation | Ouvrage | Matériaux | Aspect | Couleur | N° ZPSO | N° Prél. | N° Sond. | Critère de décision | Observation | Présence amiante |
|---|---|---|---|---|---|---|---|---|---|---|
| R-1 -> Ossuaires | Cloisons (légères et préfabriquées) | Enduits lissés, projetés ou talochés | Ciment, Compact | Gris | 3 | P5*<br>N | / | AN | / | Non |

| P5 | ZPSO 3 |
|---|---|
| R-1 -> Ossuaires | |
| Cloisons (légères et préfabriquées) -> Enduits lissés, projetés ou talochés | |

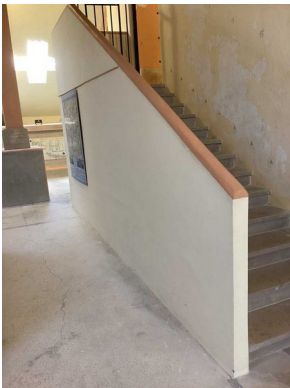
| P6 | ZPSO 3 |

| Localisation | Ouvrage | Matériaux | Aspect | Couleur | N° ZPSO | N° Prél. | N° Sond. | Critère de décision | Observation | Présence amiante |
|---|---|---|---|---|---|---|---|---|---|---|
| R-1 -> Ossuaires | Cloisons (légères et préfabriquées) | Enduits lissés, projetés ou talochés | Ciment, Compact | Gris | 3 | P6<br>N | / | AN | / | Non |

| P6 | ZPSO 3 |
|---|---|
| R-1 -> Ossuaires | |
| Cloisons (légères et préfabriquées) -> Enduits lissés, projetés ou talochés | |

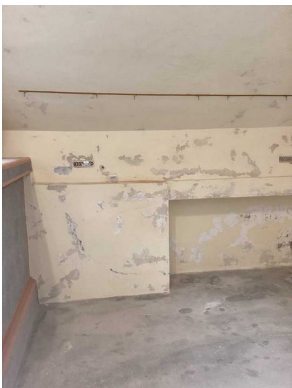
| P7 | ZPSO 4 |

| Localisation | Ouvrage | Matériaux | Aspect | Couleur | N° ZPSO | N° Prél. | N° Sond. | Critère de décision | Observation | Présence amiante |
|---|---|---|---|---|---|---|---|---|---|---|
| R-1 -> Ossuaires | Murs et cloisons maçonnées "en dur" | Enduits lissés, projetés ou talochés | Ciment, Compact | Gris | 4 | P7*<br>N | / | AN | / | Non |

| P7 | ZPSO 4 |
|---|---|
| R-1 -> Ossuaires | |
| Murs et cloisons maçonnées "en dur" -> Enduits lissés, projetés ou talochés | |

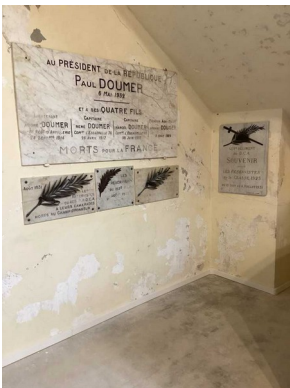
| P8 | ZPSO 4 |

| Localisation | Ouvrage | Matériaux | Aspect | Couleur | N° ZPSO | N° Prél. | N° Sond. | Critère de décision | Observation | Présence amiante |
|---|---|---|---|---|---|---|---|---|---|---|
| R-1 -> Ossuaires | Murs et cloisons maçonnées "en dur" | Enduits lissés, projetés ou talochés | Ciment, Compact | Gris | 4 | P8 N | / | AN | / | Non |

| P8 | ZPSO 4 |
|---|---|
| R-1 -> Ossuaires | |
| Murs et cloisons maçonnées "en dur" -> Enduits lissés, projetés ou talochés | |

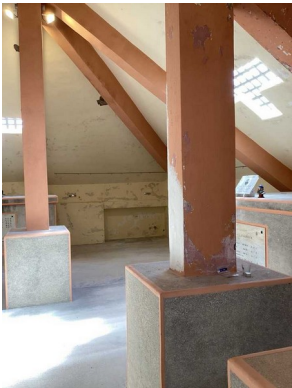
| P9 | ZPSO 5 |

| Localisation | Ouvrage | Matériaux | Aspect | Couleur | N° ZPSO | N° Prél. | N° Sond. | Critère de décision | Observation | Présence amiante |
|---|---|---|---|---|---|---|---|---|---|---|
| R-1 -> Ossuaires | Poteaux | Enduits lissés, projetés ou talochés | Ciment, Compact | Gris | 5 | P9* N | / | AN | / | Non |

| P9 | ZPSO 5 |
|---|---|
| R-1 -> Ossuaires | |
| Poteaux -> Enduits lissés, projetés ou talochés | |

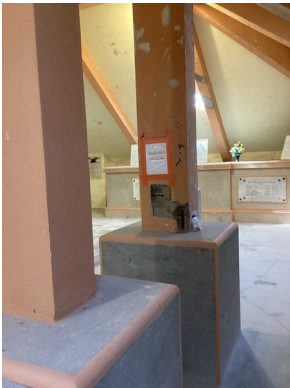
| P10 | ZPSO 5 |

| Localisation | Ouvrage | Matériaux | Aspect | Couleur | N° ZPSO | N° Prél. | N° Sond. | Critère de décision | Observation | Présence amiante |
|---|---|---|---|---|---|---|---|---|---|---|
| R-1 -> Ossuaires | Poteaux | Enduits lissés, projetés ou talochés | Ciment, Compact | Gris | 5 | P10 N | / | AN | / | Non |

| P10 | ZPSO 5 |
|---|---|
| R-1 -> Ossuaires | |
| Poteaux -> Enduits lissés, projetés ou talochés | |

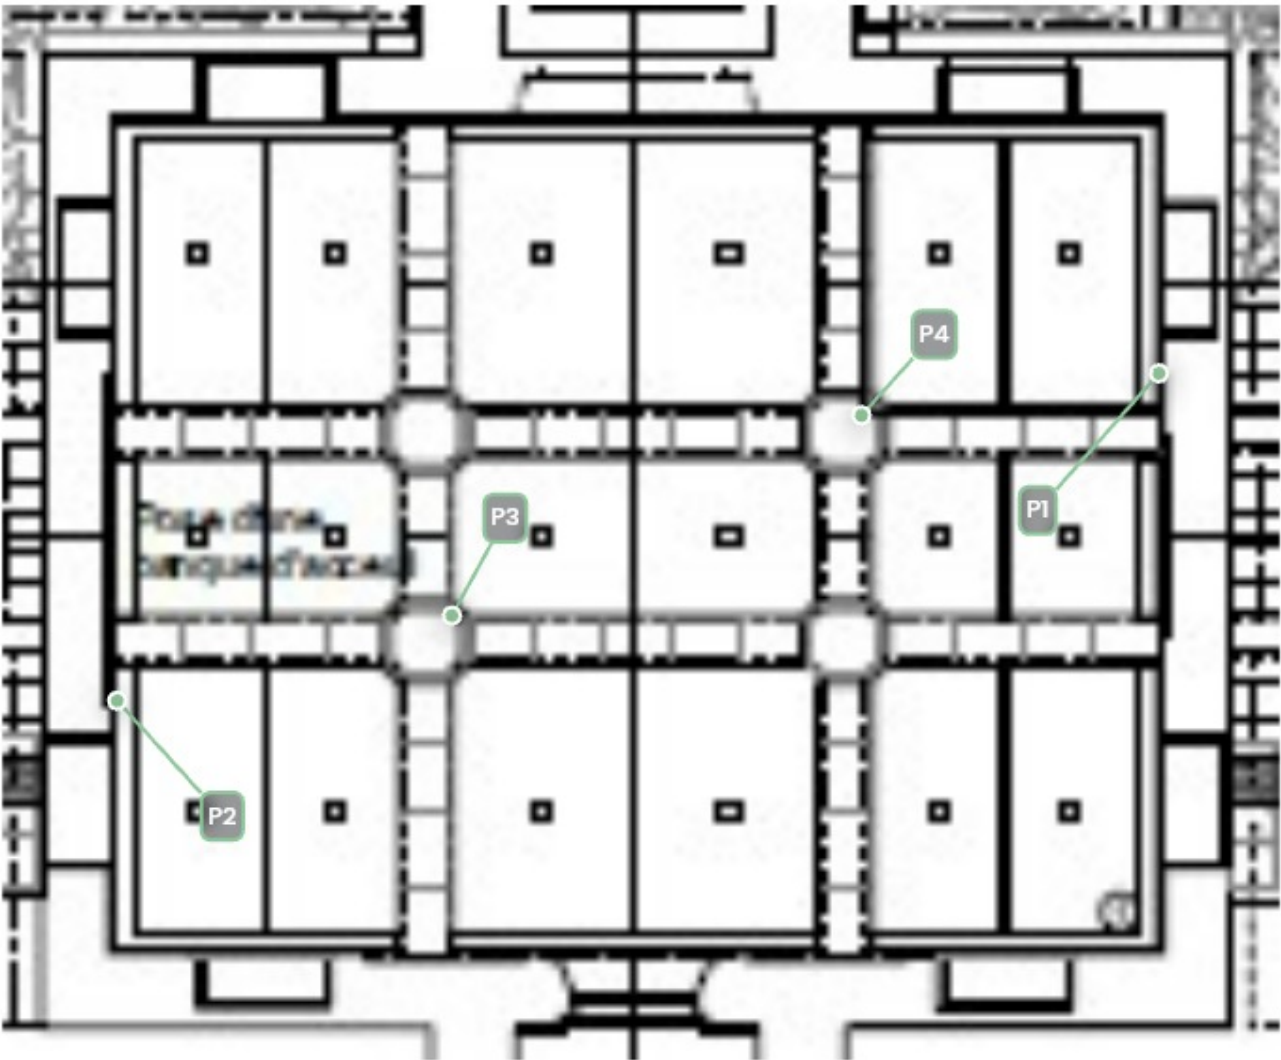
| PLANCHE DE REPERAGE TECHNIQUE | | |

| PLANCHE DE REPERAGE TECHNIQUE | | |
|---|---|---|
| <u>Vue utilisée :</u><br><br>Prélèvement négatif | | |

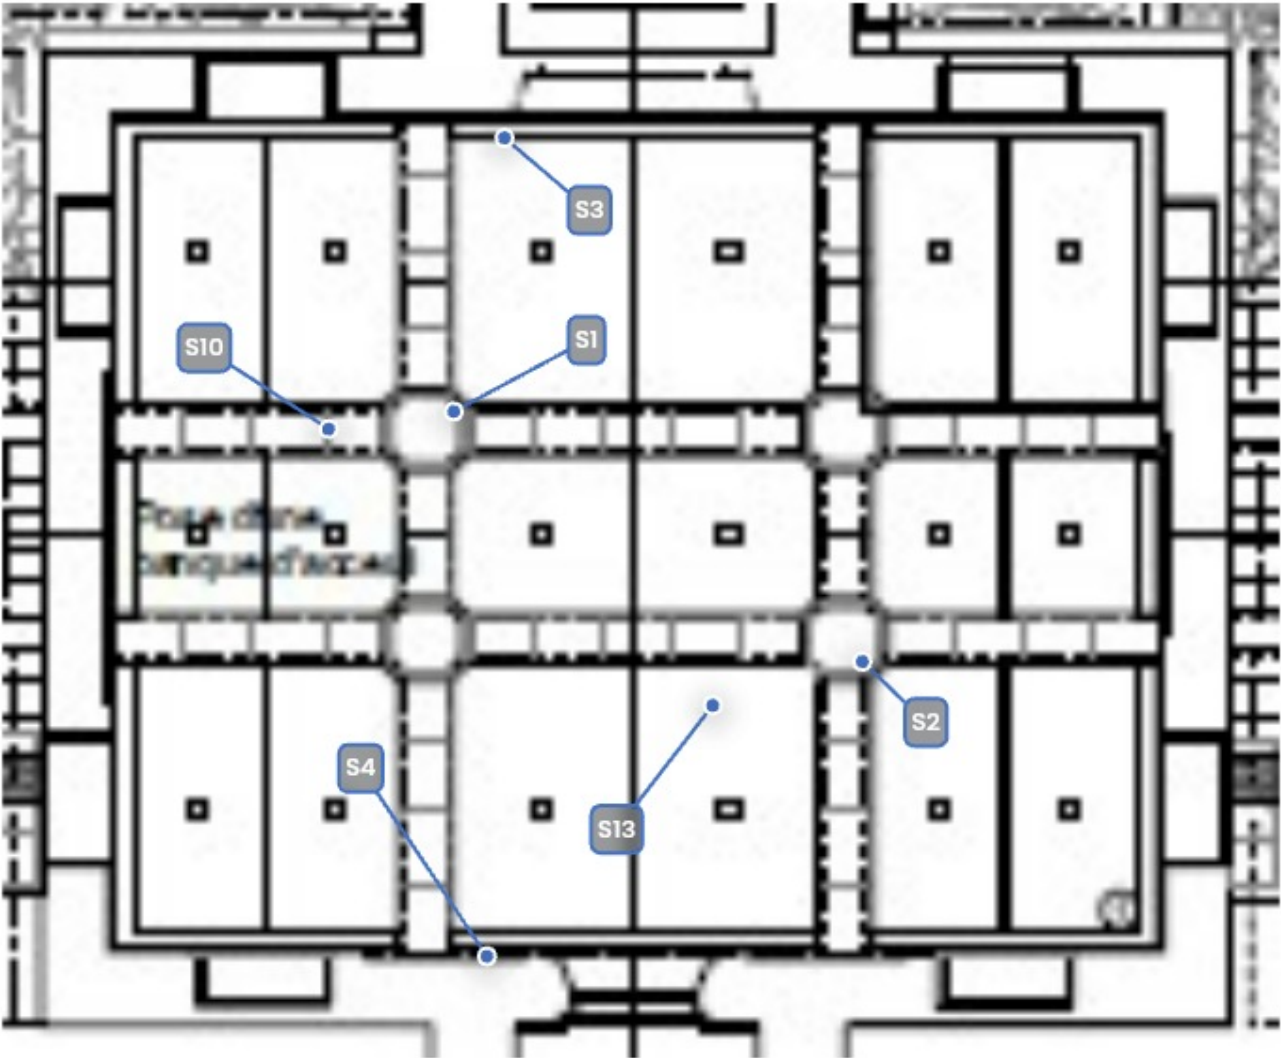
| PLANCHE DE REPERAGE TECHNIQUE | | |

| PLANCHE DE REPERAGE TECHNIQUE | | |
|---|---|---|
| Sondage <div> Vue utilisée : </div> | | |
