**Rapport de mission de repérage des matériaux et produits contenant de l'amiante avant  
réalisation de travaux**

**BMC-N5T2-R+5**

**HOPITAL NOVO SITE DE PONTOISE**  
**BMC-N5T2**  
**Fiche 25CT01**

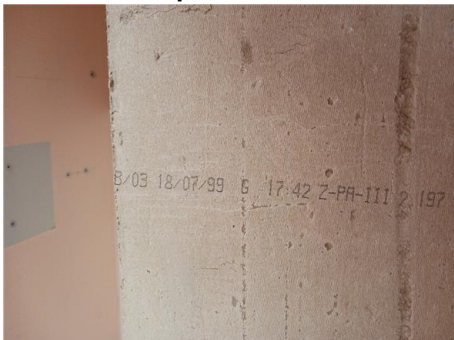
| ELEMENT : Faux-plafond | | |
|---|---|---|
| <b>Nom du client</b><br>HOPITAL NOVO | <b>Numéro de dossier</b><br>84147-167677<br>Bâtiment O<br>6 Avenue de l'Ile de France<br>95300 | <b>Pièce ou local – Composant</b><br>R+5 - 753 - Faux-plafond - Plafond |

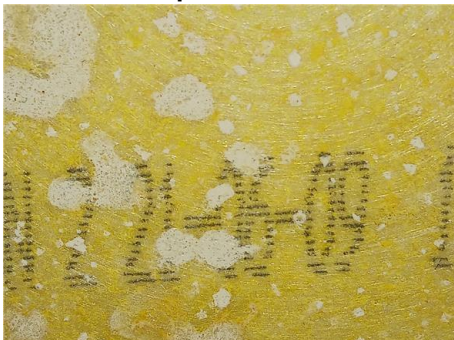
| ELEMENT : Faux-plafond | | |
|---|---|---|
| <b>Nom du client</b><br>HOPITAL NOVO | <b>Numéro de dossier</b><br>84147-167677<br>Bâtiment O<br>6 Avenue de l'Ile de France<br>95300 | <b>Pièce ou local – Composant</b><br>R+5 - CH744 - Faux-plafond - Plafond |

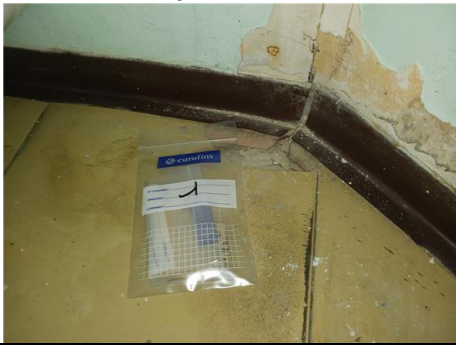
| PRELEVEMENT : P001 | | | |
|---|---|---|---|
| <b>Nom du client</b><br>HOPITAL NOVO | <b>Numéro de dossier</b><br>84147-167677<br>Bâtiment O<br>6 Avenue de l'Île de France<br>95300 | <b>Pièce ou local – Composant</b><br>R+5 - CH744 - Plancher - Sol | |

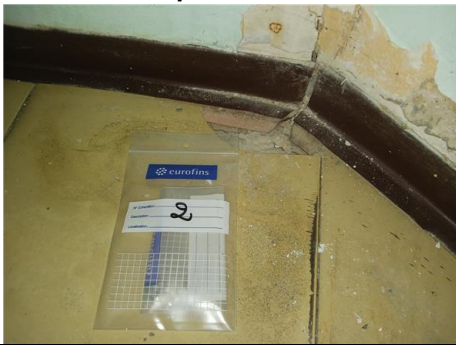
| PRELEVEMENT : P002 | | | |
|---|---|---|--|
| <b>Nom du client</b><br>HOPITAL NOVO | <b>Numéro de dossier</b><br>84147-167677<br>Bâtiment O<br>6 Avenue de l'Île de France<br>95300 | <b>Pièce ou local – Composant</b><br>R+5 - CH744 - Plancher - Sol | |

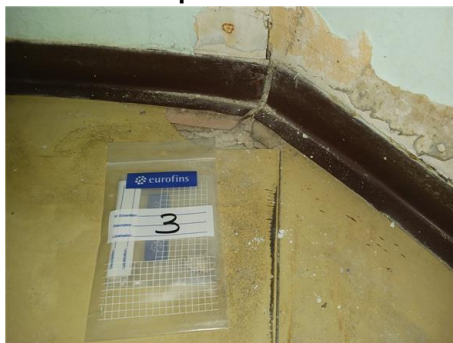
| <b>Nom du client</b><br>HOPITAL NOVO | <b>Numéro de dossier</b><br>84147-167677<br>Bâtiment O<br>6 Avenue de l'Île de France<br>95300 | <b>Pièce ou local – Composant</b><br>R+5 - CH744 - Plancher - Sol |

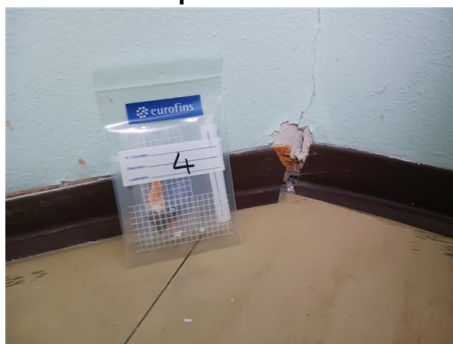
| <b>Nom du client</b><br>HOPITAL NOVO | <b>Numéro de dossier</b><br>84147-167677<br>Bâtiment O<br>6 Avenue de l'Île de France<br>95300 | <b>Pièce ou local – Composant</b><br>R+5 - CH744 - Plinthes PVC - Murs |

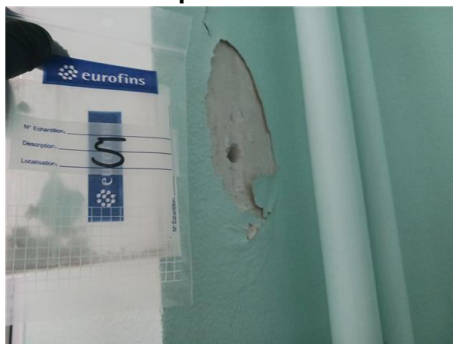
| <b>Nom du client</b><br>HOPITAL NOVO | <b>Numéro de dossier</b><br>84147-167677<br>Bâtiment O<br>6 Avenue de l'Île de France<br>95300 | <b>Pièce ou local – Composant</b><br>R+5 - CH744 - Mur donnant sur l'extérieur - Murs |

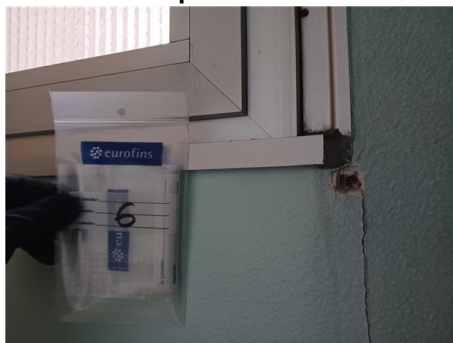
| <b>Nom du client</b><br>HOPITAL NOVO | <b>Numéro de dossier</b><br>84147-167677<br>Bâtiment O<br>6 Avenue de l'Île de France<br>95300 | <b>Pièce ou local – Composant</b><br>R+5 - CH744 - Mur donnant sur l'extérieur - Murs |

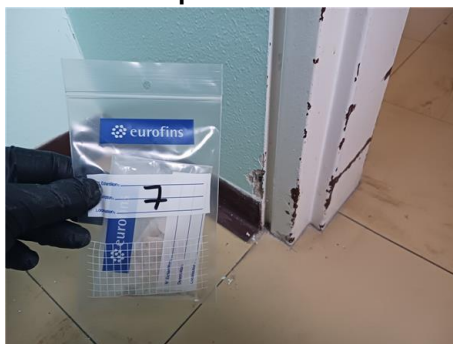
| <b>Nom du client</b><br>HOPITAL NOVO | <b>Numéro de dossier</b><br>84147-167677<br>Bâtiment O<br>6 Avenue de l'Île de France<br>95300 | <b>Pièce ou local – Composant</b><br>R+5 - CH744 - Mur de refend - Murs | |

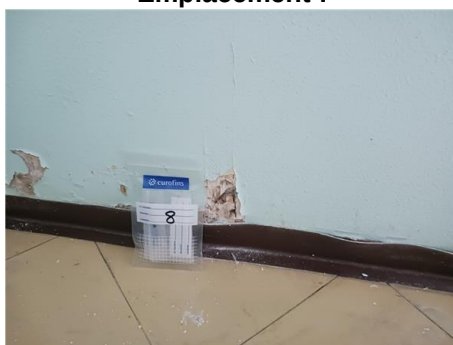
| <b>Nom du client</b><br>HOPITAL NOVO | <b>Numéro de dossier</b><br>84147-167677<br>Bâtiment O<br>6 Avenue de l'Ile de France<br>95300 | <b>Pièce ou local – Composant</b><br>R+5 - CH744 - Cloisons - Murs |

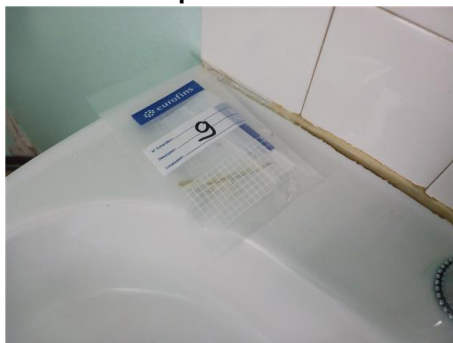
| <b>Nom du client</b><br>HOPITAL NOVO | <b>Numéro de dossier</b><br>84147-167677<br>Bâtiment O<br>6 Avenue de l'Ile de France<br>95300 | <b>Pièce ou local – Composant</b><br>R+5 - CH744 - Lavabo - Murs |

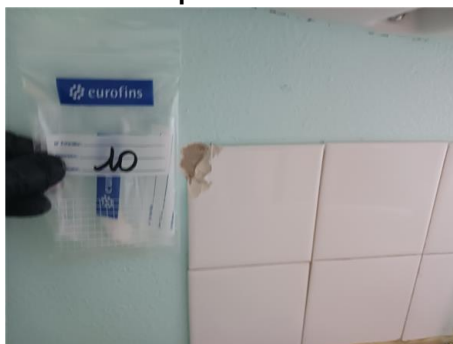
| <b>Nom du client</b><br>HOPITAL NOVO | <b>Numéro de dossier</b><br>84147-167677<br>Bâtiment O<br>6 Avenue de l'Île de France<br>95300 | <b>Pièce ou local – Composant</b><br>R+5 - CH744 - Cloisons - Murs | |

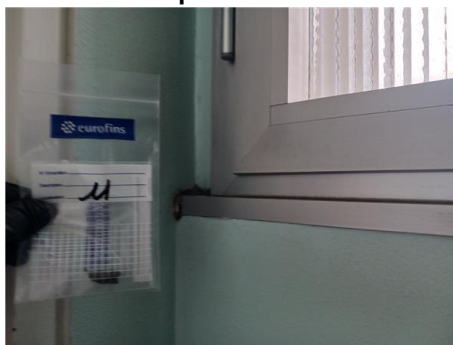
| <b>Nom du client</b><br>HOPITAL NOVO | <b>Numéro de dossier</b><br>84147-167677<br>Bâtiment O<br>6 Avenue de l'Île de France<br>95300 | <b>Pièce ou local – Composant</b><br>R+5 - CH744 - Fenêtres - Murs |

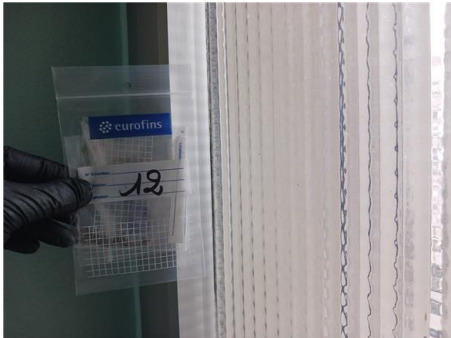
| PRELEVEMENT : P012 | | | |
|---|---|---|---|
| <b>Nom du client</b><br>HOPITAL NOVO | <b>Numéro de dossier</b><br>84147-167677<br>Bâtiment O<br>6 Avenue de l'Ile de France<br>95300 | <b>Pièce ou local – Composant</b><br>R+5 - CH744 - Fenêtres - Murs | |

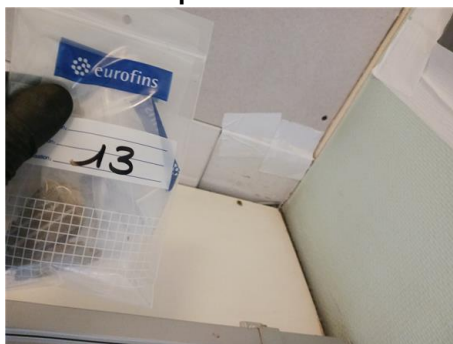
| <b>Nom du client</b><br>HOPITAL NOVO | <b>Numéro de dossier</b><br>84147-167677<br>Bâtiment O<br>6 Avenue de l'Île de France<br>95300 | <b>Pièce ou local – Composant</b><br>R+5 - CH744 - Plancher haut - Plafond | |

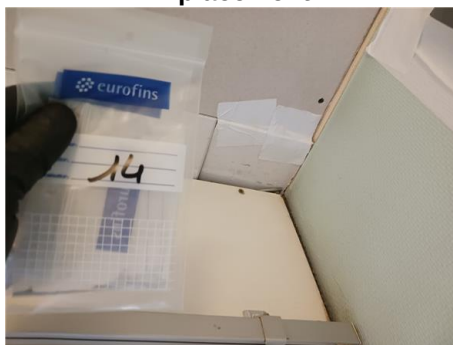
| <b>Nom du client</b><br>HOPITAL NOVO | <b>Numéro de dossier</b><br>84147-167677<br>Bâtiment O<br>6 Avenue de l'Île de France<br>95300 | <b>Pièce ou local – Composant</b><br>R+5 - CH744 - Plancher haut - Plafond dans le plénum | |

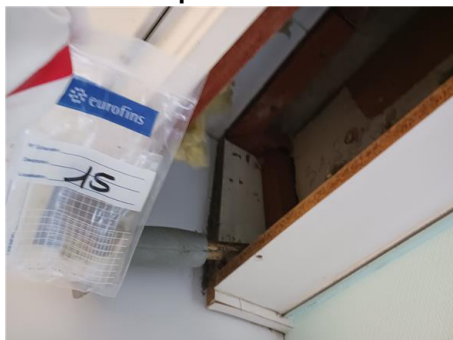
| <b>Nom du client</b><br>HOPITAL NOVO | <b>Numéro de dossier</b><br>84147-167677<br>Bâtiment O<br>6 Avenue de l'Île de France<br>95300 | <b>Pièce ou local – Composant</b><br>R+5 - CH744 - Coffrets de volets roulant - Equipement | |

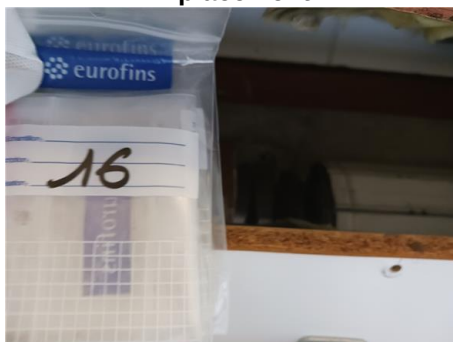
| <b>Nom du client</b><br>HOPITAL NOVO | <b>Numéro de dossier</b><br>84147-167677<br>Bâtiment O<br>6 Avenue de l'Ile de France<br>95300 | <b>Pièce ou local – Composant</b><br>R+5 - CH744 - Coffrets de volets roulant - Equipement |

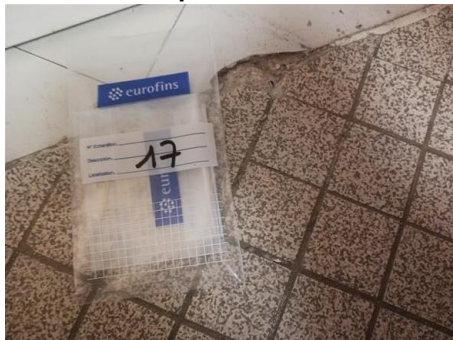
| <b>Nom du client</b><br>HOPITAL NOVO | <b>Numéro de dossier</b><br>84147-167677<br>Bâtiment O<br>6 Avenue de l'Ile de France<br>95300 | <b>Pièce ou local – Composant</b><br>R+5 - 752 - Plancher - Sol |

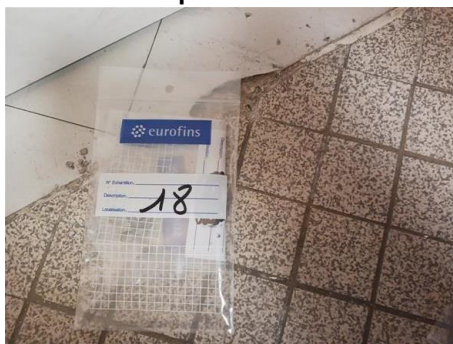
| Nom du client<br>HOPITAL NOVO | Numéro de dossier<br>84147-167677<br>Bâtiment O<br>6 Avenue de l'Île de France<br>95300 | Pièce ou local – Composant<br>R+5 - 752 - Plancher - Sol | |

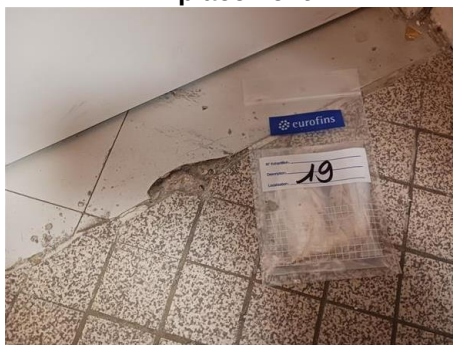
| <b>Nom du client</b><br>HOPITAL NOVO | <b>Numéro de dossier</b><br>84147-167677<br>Bâtiment O<br>6 Avenue de l'Île de France<br>95300 | <b>Pièce ou local – Composant</b><br>R+5 - 752 - Plancher - Sol | |

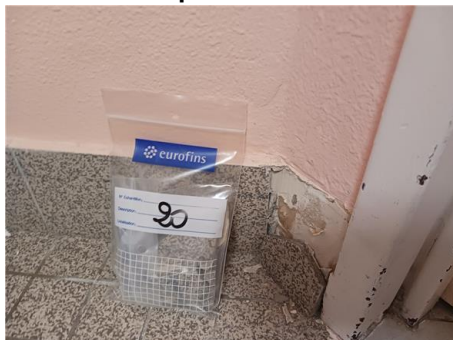
| <b>Nom du client</b><br>HOPITAL NOVO | <b>Numéro de dossier</b><br>84147-167677<br>Bâtiment O<br>6 Avenue de l'Ile de France<br>95300 | <b>Pièce ou local – Composant</b><br>R+5 - 752 - Plinthes - Murs |

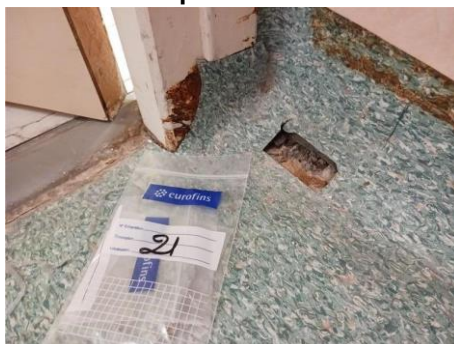
| <b>Nom du client</b><br>HOPITAL NOVO | <b>Numéro de dossier</b><br>84147-167677<br>Bâtiment O<br>6 Avenue de l'Île de France<br>95300 | <b>Pièce ou local – Composant</b><br>R+5 - 753b - Plancher - Sol |

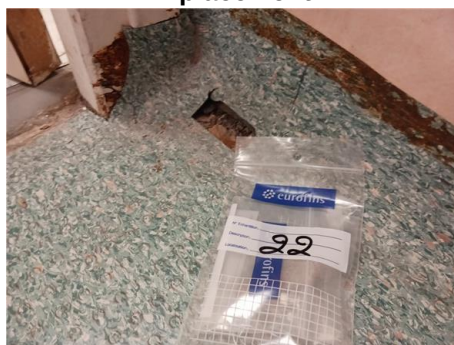
| <b>Nom du client</b><br>HOPITAL NOVO | <b>Numéro de dossier</b><br>84147-167677<br>Bâtiment O<br>6 Avenue de l'Île de France<br>95300 | <b>Pièce ou local – Composant</b><br>R+5 - 753b - Plancher - Sol |

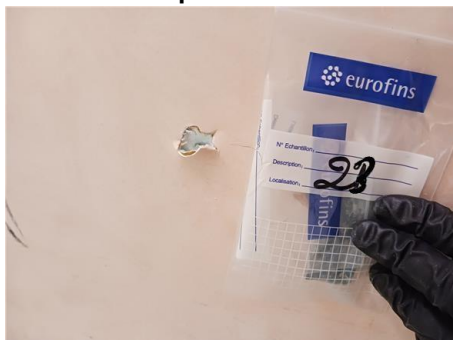
| <b>Nom du client</b><br>HOPITAL NOVO | <b>Numéro de dossier</b><br>84147-167677<br>Bâtiment O<br>6 Avenue de l'Ile de France<br>95300 | <b>Pièce ou local – Composant</b><br>R+5 - 753b - Cloisons - Murs |

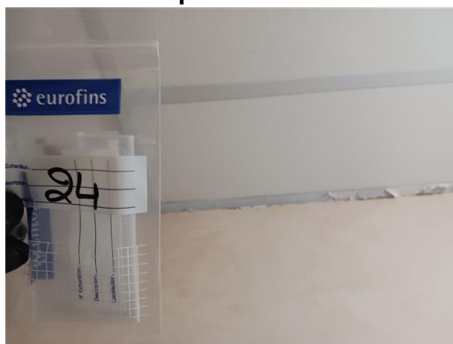
| <b>Nom du client</b><br>HOPITAL NOVO | <b>Numéro de dossier</b><br>84147-167677<br>Bâtiment O<br>6 Avenue de l'Île de France<br>95300 | <b>Pièce ou local – Composant</b><br>R+5 - 753b - Faux-plafond - Plafond | |

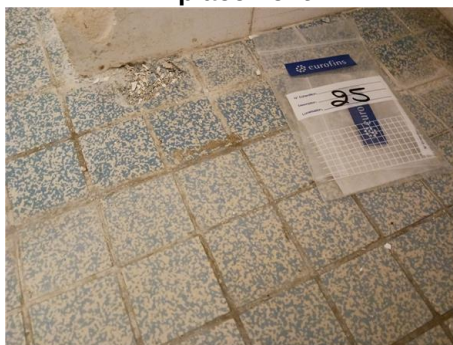
| <b>Nom du client</b><br>HOPITAL NOVO | <b>Numéro de dossier</b><br>84147-167677<br>Bâtiment O<br>6 Avenue de l'Île de France<br>95300 | <b>Pièce ou local – Composant</b><br>R+5 - 753 - Plancher - Sol | |

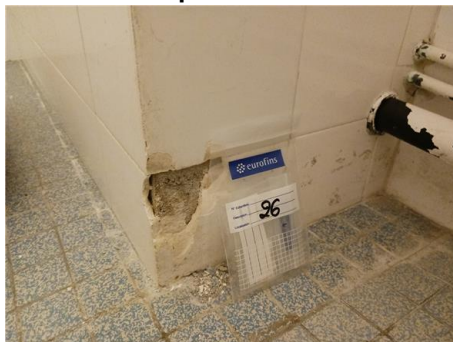
| <b>Nom du client</b><br>HOPITAL NOVO | <b>Numéro de dossier</b><br>84147-167677<br>Bâtiment O<br>6 Avenue de l'Ile de France<br>95300 | <b>Pièce ou local – Composant</b><br>R+5 - 753 - Ensemble des cloisons - Murs |

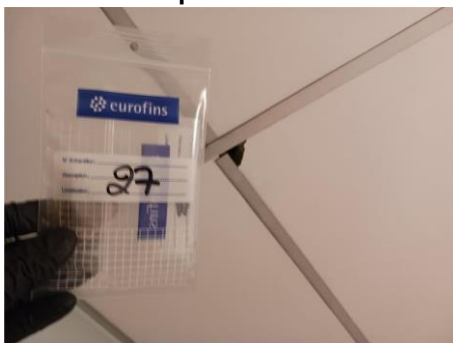
| <b>Nom du client</b><br>HOPITAL NOVO | <b>Numéro de dossier</b><br>84147-167677<br>Bâtiment O<br>6 Avenue de l'Ile de France<br>95300 | <b>Pièce ou local – Composant</b><br>R+5 - 753 - Faux-plafond - Plafond |

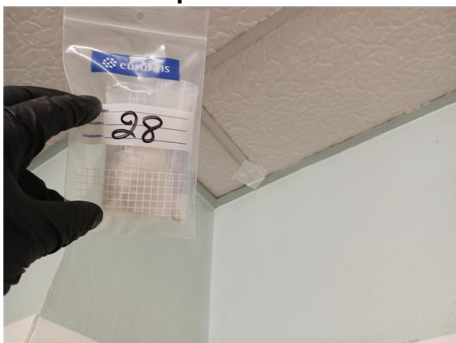
| PRELEVEMENT : P028 | | | |
|---|---|---|---|
| <b>Nom du client</b><br>HOPITAL NOVO | <b>Numéro de dossier</b><br>84147-167677<br>Bâtiment O<br>6 Avenue de l'Ile de France<br>95300 | <b>Pièce ou local – Composant</b><br>R+5 - 754 - Faux-plafond - Plafond | |

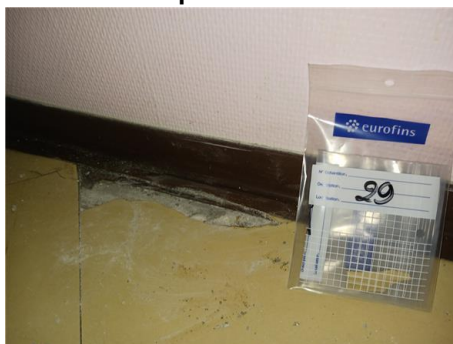
| <b>Nom du client</b><br>HOPITAL NOVO | <b>Numéro de dossier</b><br>84147-167677<br>Bâtiment O<br>6 Avenue de l'Île de France<br>95300 | <b>Pièce ou local – Composant</b><br>R+5 - CH751 - Plancher - Sol | |

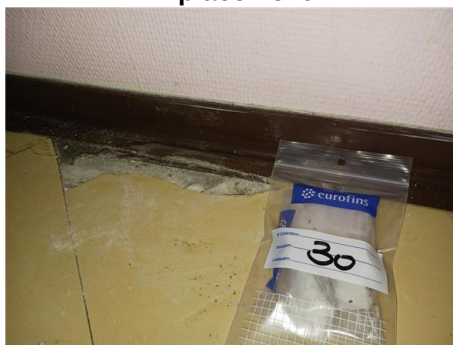
| <b>Nom du client</b><br>HOPITAL NOVO | <b>Numéro de dossier</b><br>84147-167677<br>Bâtiment O<br>6 Avenue de l'Île de France<br>95300 | <b>Pièce ou local – Composant</b><br>R+5 - CH751 - Plancher - Sol | |

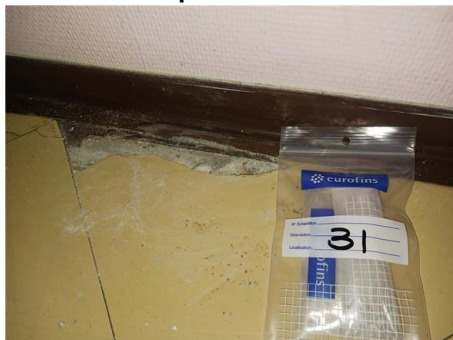
| <b>Nom du client</b><br>HOPITAL NOVO | <b>Numéro de dossier</b><br>84147-167677<br>Bâtiment O<br>6 Avenue de l'Ile de France<br>95300 | <b>Pièce ou local – Composant</b><br>R+5 - CH751 - Plancher - Sol |

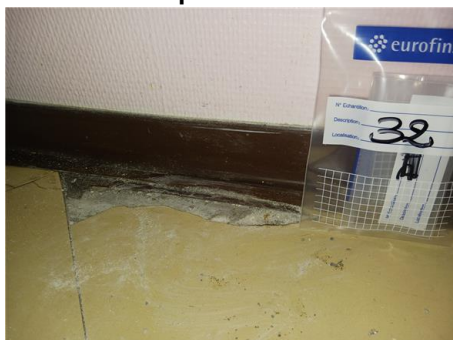
| <b>Nom du client</b><br>HOPITAL NOVO | <b>Numéro de dossier</b><br>84147-167677<br>Bâtiment O<br>6 Avenue de l'Ile de France<br>95300 | <b>Pièce ou local – Composant</b><br>R+5 - CH751 - Plinthes - Murs |

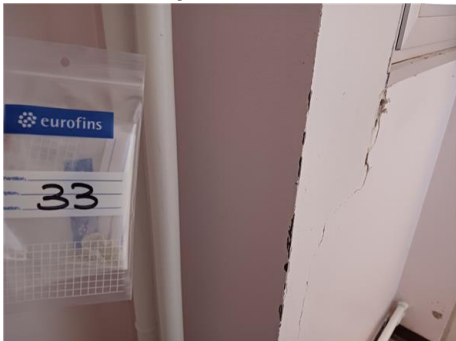
| PRELEVEMENT : P033 | | | |
|---|---|---|---|
| <b>Nom du client</b><br>HOPITAL NOVO | <b>Numéro de dossier</b><br>84147-167677<br>Bâtiment O<br>6 Avenue de l'Île de France<br>95300 | <b>Pièce ou local – Composant</b><br>R+5 - CH751 - Mur donnant sur l'extérieur - Murs | |

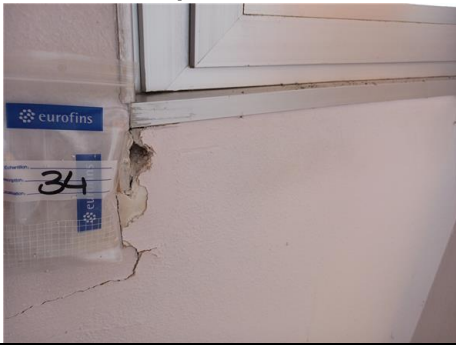
| PRELEVEMENT : P034 | | | |
|---|---|---|---|
| Nom du client<br>HOPITAL NOVO | Numéro de dossier<br>84147-167677<br>Bâtiment O<br>6 Avenue de l'Île de France<br>95300 | | Pièce ou local – Composant<br>R+5 - CH751 - Mur donnant sur l'extérieur - Murs |

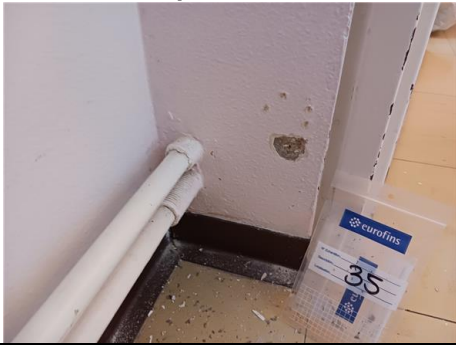
| PRELEVEMENT : P035 | | | |
|---|---|---|---|
| Nom du client<br>HOPITAL NOVO | Numéro de dossier<br>84147-167677<br>Bâtiment O<br>6 Avenue de l'Île de France<br>95300 | | Pièce ou local – Composant<br>R+5 - CH751 - Mur de refend - Murs |

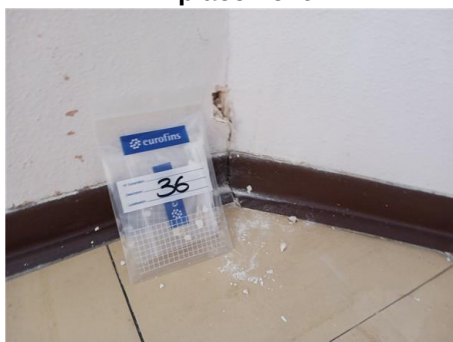
| <b>Nom du client</b><br>HOPITAL NOVO | <b>Numéro de dossier</b><br>84147-167677<br>Bâtiment O<br>6 Avenue de l'Île de France<br>95300 | <b>Pièce ou local – Composant</b><br>R+5 - CH751 - Cloisons - Murs |

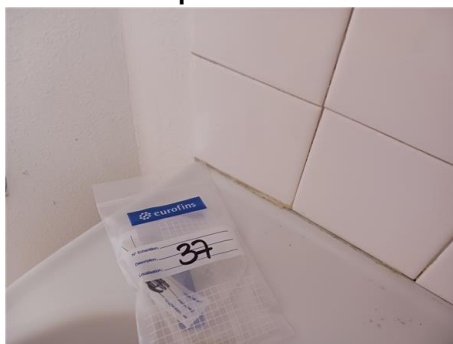
| <b>Nom du client</b><br>HOPITAL NOVO | <b>Numéro de dossier</b><br>84147-167677<br>Bâtiment O<br>6 Avenue de l'Île de France<br>95300 | <b>Pièce ou local – Composant</b><br>R+5 - CH751 - Lavabo - Murs | |

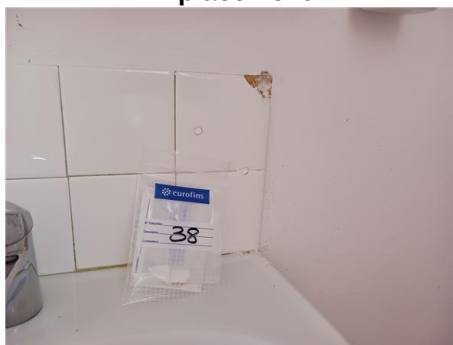
| <b>Nom du client</b><br>HOPITAL NOVO | <b>Numéro de dossier</b><br>84147-167677<br>Bâtiment O<br>6 Avenue de l'Île de France<br>95300 | <b>Pièce ou local – Composant</b><br>R+5 - CH751 - Cloisons - Murs | |

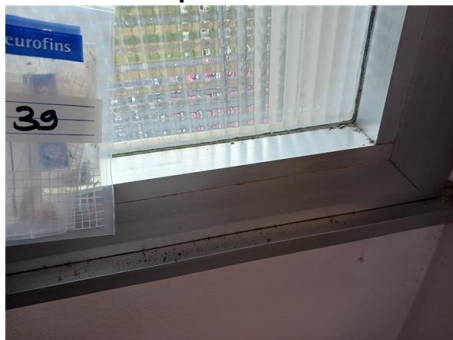
| <b>Nom du client</b><br>HOPITAL NOVO | <b>Numéro de dossier</b><br>84147-167677<br>Bâtiment O<br>6 Avenue de l'Île de France<br>95300 | <b>Pièce ou local – Composant</b><br>R+5 - CH751 - Fenêtres - Murs |

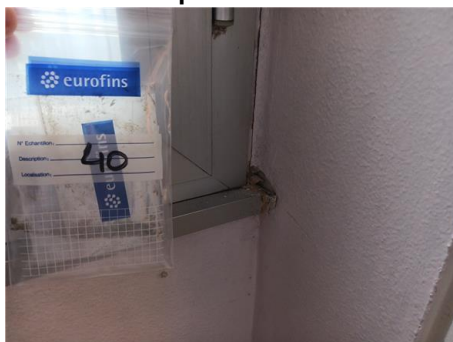
| <b>Nom du client</b><br>HOPITAL NOVO | <b>Numéro de dossier</b><br>84147-167677<br>Bâtiment O<br>6 Avenue de l'Île de France<br>95300 | <b>Pièce ou local – Composant</b><br>R+5 - CH751 - Fenêtres - Murs |

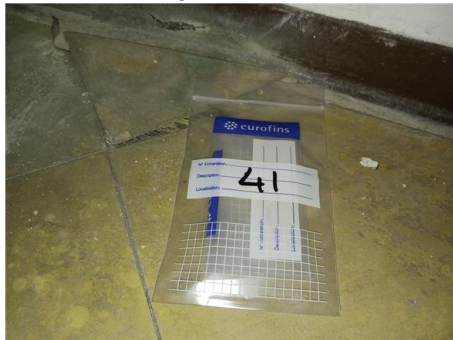
| <b>Nom du client</b><br>HOPITAL NOVO | <b>Numéro de dossier</b><br>84147-167677<br>Bâtiment O<br>6 Avenue de l'Île de France<br>95300 | <b>Pièce ou local – Composant</b><br>R+5 - CH753 - Plancher - Sol | |

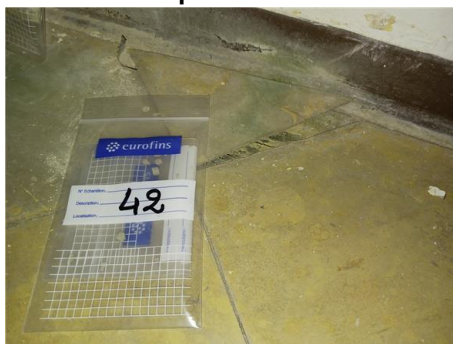
| <b>Nom du client</b><br>HOPITAL NOVO | <b>Numéro de dossier</b><br>84147-167677<br>Bâtiment O<br>6 Avenue de l'Île de France<br>95300 | <b>Pièce ou local – Composant</b><br>R+5 - CH753 - Plancher - Sol | |

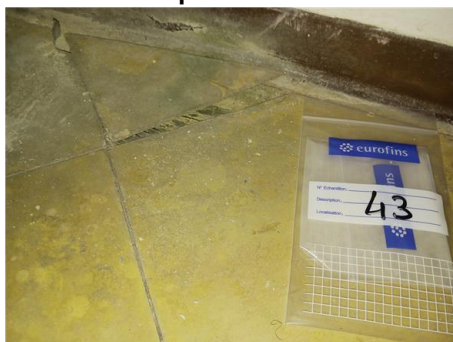
| <b>Nom du client</b><br>HOPITAL NOVO | <b>Numéro de dossier</b><br>84147-167677<br>Bâtiment O<br>6 Avenue de l'Ile de France<br>95300 | <b>Pièce ou local – Composant</b><br>R+5 - CH753 - Plancher - Sol |

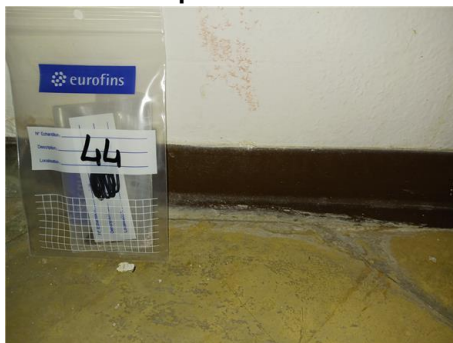
| <b>Nom du client</b><br>HOPITAL NOVO | <b>Numéro de dossier</b><br>84147-167677<br>Bâtiment O<br>6 Avenue de l'Île de France<br>95300 | <b>Pièce ou local – Composant</b><br>R+5 - CH753 - Plinthes - Murs |

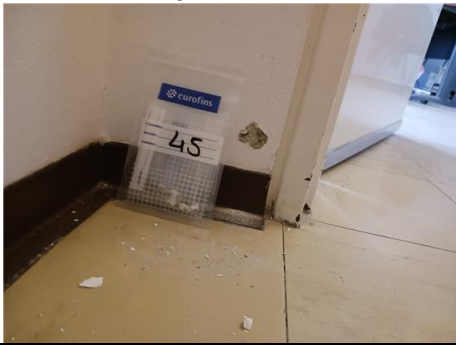
| PRELEVEMENT : P045 | | | |
|---|---|---|---|
| <b>Nom du client</b><br>HOPITAL NOVO | <b>Numéro de dossier</b><br>84147-167677<br>Bâtiment O<br>6 Avenue de l'Ile de France<br>95300 | <b>Pièce ou local – Composant</b><br>R+5 - CH753 - Mur de refend - Murs | |

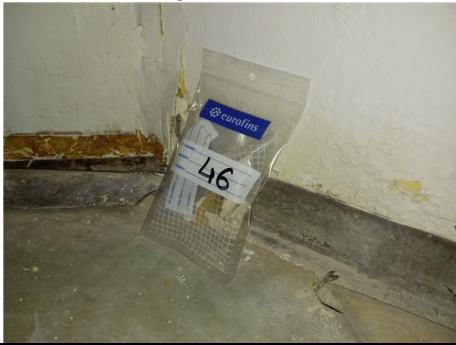
| PRELEVEMENT : P046 | | | |
|---|---|---|--|
| <b>Nom du client</b><br>HOPITAL NOVO | <b>Numéro de dossier</b><br>84147-167677<br>Bâtiment O<br>6 Avenue de l'Ile de France<br>95300 | <b>Pièce ou local – Composant</b><br>R+5 - CH753 - Cloisons - Murs | |

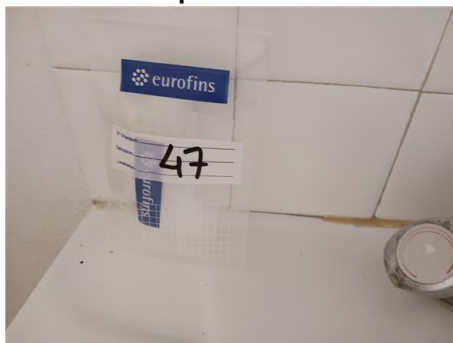
| <b>Nom du client</b><br>HOPITAL NOVO | <b>Numéro de dossier</b><br>84147-167677<br>Bâtiment O<br>6 Avenue de l'Île de France<br>95300 | <b>Pièce ou local – Composant</b><br>R+5 - CH753 - Lavabo - Mur |

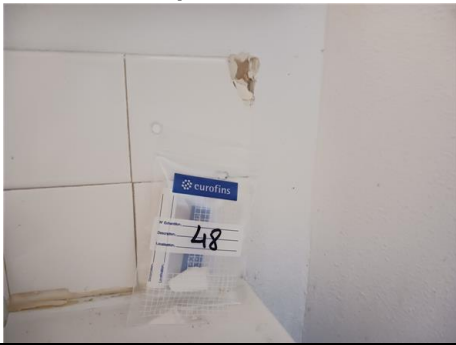
| PRELEVEMENT : P048 | | | |
|---|---|---|---|
| Nom du client<br>HOPITAL NOVO | Numéro de dossier<br>84147-167677<br>Bâtiment O<br>6 Avenue de l'Île de France<br>95300 | | Pièce ou local – Composant<br>R+5 - CH753 - Cloisons - Mur |

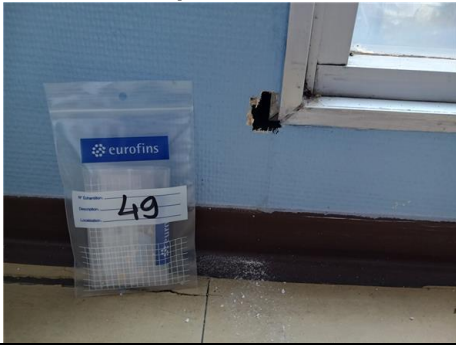
| PRELEVEMENT : P049 | | | |
|---|---|---|---|
| Nom du client<br>HOPITAL NOVO | Numéro de dossier<br>84147-167677<br>Bâtiment O<br>6 Avenue de l'Île de France<br>95300 | | Pièce ou local – Composant<br>R+5 - CH753 - Mur donnant sur l'extérieur - Mur |

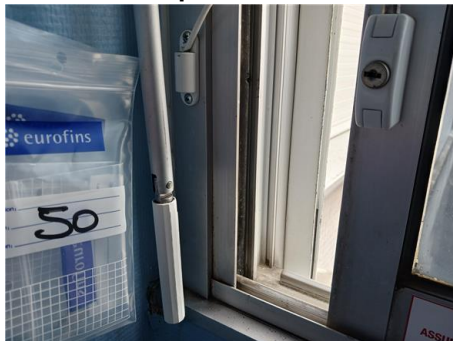
| <b>Nom du client</b><br>HOPITAL NOVO | <b>Numéro de dossier</b><br>84147-167677<br>Bâtiment O<br>6 Avenue de l'Ile de France<br>95300 | <b>Pièce ou local – Composant</b><br>R+5 - CH753 - Fenêtres - Mur |

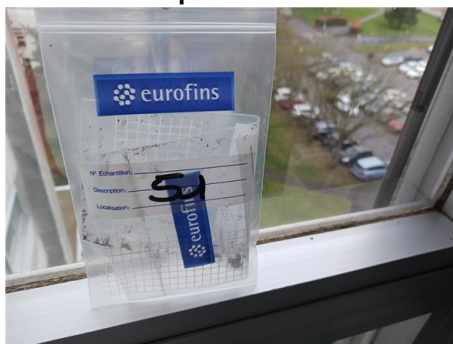
**PRELEVEMENT : P051**
**Emplacement :**

| <b>Nom du client</b><br>HOPITAL NOVO | <b>Numéro de dossier</b><br>84147-167677<br>Bâtiment O<br>6 Avenue de l'Île de France<br>95300 | <b>Pièce ou local – Composant</b><br>R+5 - CH753 - Fenêtres - Mur | |
| <b>Nom de l'opérateur</b><br>RODRIGUES Alfredo | <b>Date de prélèvement</b><br>25/02/2025 | <b>Partie de composant</b><br>Joint de vitrage - Non peint | |

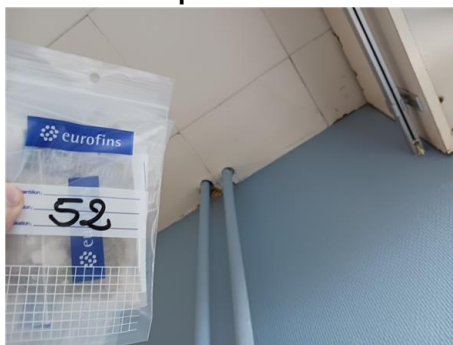
**PRELEVEMENT : P052**
**Emplacement :**

| <b>Nom du client</b><br>HOPITAL NOVO | <b>Numéro de dossier</b><br>84147-167677<br>Bâtiment O<br>6 Avenue de l'Île de France<br>95300 | <b>Pièce ou local – Composant</b><br>R+5 - CH753 - Faux-plafond - Plafond |
| <b>Nom de l'opérateur</b><br>RODRIGUES Alfredo | <b>Date de prélèvement</b><br>25/02/2025 | <b>Partie de composant</b><br>Dalle de faux-plafond - Non peint |

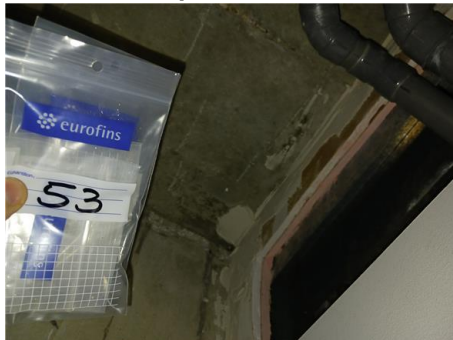
**PRELEVEMENT : P053**
**Emplacement :**

| <b>Nom du client</b><br>HOPITAL NOVO | <b>Numéro de dossier</b><br>84147-167677<br>Bâtiment O<br>6 Avenue de l'Ile de France<br>95300 | <b>Pièce ou local – Composant</b><br>R+5 - CH753 - Plancher haut - Plafond dans le plénum |
| <b>Nom de l'opérateur</b><br>RODRIGUES Alfredo | <b>Date de prélèvement</b><br>25/02/2025 | <b>Partie de composant</b><br>Enduit ciment - Non peint |

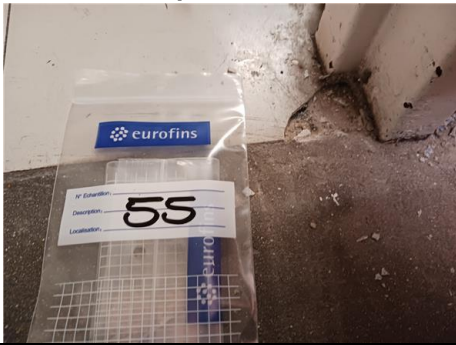
| PRELEVEMENT : P055 | | | |
|---|---|---|---|
| <b>Nom du client</b><br>HOPITAL NOVO | <b>Numéro de dossier</b><br>84147-167677<br>Bâtiment O<br>6 Avenue de l'Île de France<br>95300 | <b>Pièce ou local – Composant</b><br>R+5 - 757 - Plancher - Sol | |
| <b>Nom de l'opérateur</b><br>RODRIGUES Alfredo | <b>Date de prélèvement</b><br>25/02/2025 | <b>Partie de composant</b><br>Dalle de sol - Non peint | |

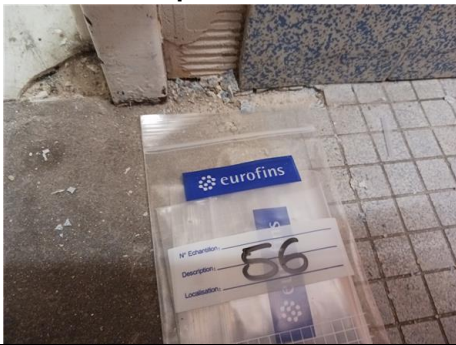
| PRELEVEMENT : P056 | | | |

| PRELEVEMENT : P056 | | | |
|---|---|---|--|
| <b>Nom du client</b><br>HOPITAL NOVO | <b>Numéro de dossier</b><br>84147-167677<br>Bâtiment O<br>6 Avenue de l'Île de France<br>95300 | <b>Pièce ou local – Composant</b><br>R+5 - 757 - Plancher - Sol | |
| <b>Nom de l'opérateur</b><br>RODRIGUES Alfredo | <b>Date de prélèvement</b><br>25/02/2025 | <b>Partie de composant</b><br>Colle - Carrelage | |

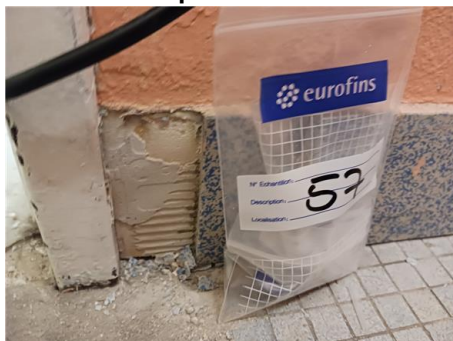
**PRELEVEMENT : P057**
**Emplacement :**

| <b>Nom du client</b><br>HOPITAL NOVO | <b>Numéro de dossier</b><br>84147-167677<br>Bâtiment O<br>6 Avenue de l'Île de France<br>95300 | <b>Pièce ou local – Composant</b><br>R+5 - 757 - Plinthes - Murs |
| <b>Nom de l'opérateur</b><br>RODRIGUES Alfredo | <b>Date de prélèvement</b><br>25/02/2025 | <b>Partie de composant</b><br>Colle - Faïence |

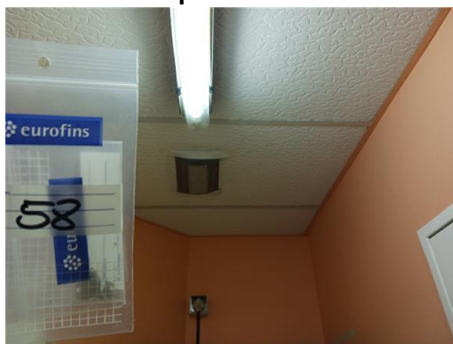
**PRELEVEMENT : P058**
**Emplacement :**

| <b>Nom du client</b><br>HOPITAL NOVO | <b>Numéro de dossier</b><br>84147-167677<br>Bâtiment O<br>6 Avenue de l'Île de France<br>95300 | <b>Pièce ou local – Composant</b><br>R+5 - 757 - Faux-plafond - Plafond | |
| <b>Nom de l'opérateur</b><br>RODRIGUES Alfredo | <b>Date de prélèvement</b><br>25/02/2025 | <b>Partie de composant</b><br>Dalle de faux-plafond - Non peint | |

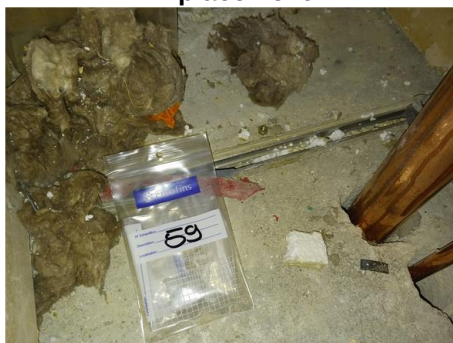
**PRELEVEMENT : P059**
**Emplacement :**

| <b>Nom du client</b><br>HOPITAL NOVO | <b>Numéro de dossier</b><br>84147-167677<br>Bâtiment O<br>6 Avenue de l'Île de France<br>95300 | <b>Pièce ou local – Composant</b><br>R+5 - Local FM - Plancher - Sol | |
| <b>Nom de l'opérateur</b><br>RODRIGUES Alfredo | <b>Date de prélèvement</b><br>25/02/2025 | <b>Partie de composant</b><br>Joint de compression - Non peint | |

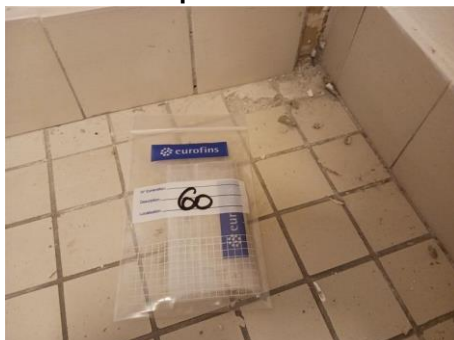
**PRELEVEMENT : P060**
**Emplacement :**

| <b>Nom du client</b><br>HOPITAL NOVO | <b>Numéro de dossier</b><br>84147-167677<br>Bâtiment O<br>6 Avenue de l'Île de France<br>95300 | <b>Pièce ou local – Composant</b><br>R+5 - 760 - Plancher - Sol |
| <b>Nom de l'opérateur</b><br>RODRIGUES Alfredo | <b>Date de prélèvement</b><br>25/02/2025 | <b>Partie de composant</b><br>Colle - Carrelage |

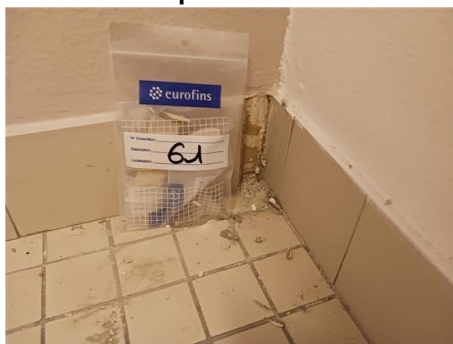
**PRELEVEMENT : P061**
**Emplacement :**

| <b>Nom du client</b><br>HOPITAL NOVO | <b>Numéro de dossier</b><br>84147-167677<br>Bâtiment O<br>6 Avenue de l'Île de France<br>95300 | <b>Pièce ou local – Composant</b><br>R+5 - 760 - Plinthes - Murs | |
| <b>Nom de l'opérateur</b><br>RODRIGUES Alfredo | <b>Date de prélèvement</b><br>25/02/2025 | <b>Partie de composant</b><br>Colle - Faïence | |

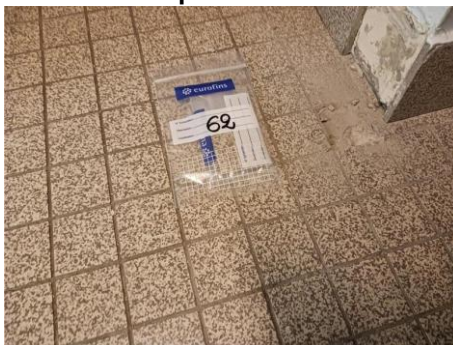
**PRELEVEMENT : P062**
**Emplacement :**

| <b>Nom du client</b><br>HOPITAL NOVO | <b>Numéro de dossier</b><br>84147-167677<br>Bâtiment O<br>6 Avenue de l'Ile de France<br>95300 | <b>Pièce ou local – Composant</b><br>R+5 - 751 - Plancher - Sol |
| <b>Nom de l'opérateur</b><br>RODRIGUES Alfredo | <b>Date de prélèvement</b><br>25/02/2025 | <b>Partie de composant</b><br>Colle - Carrelage |

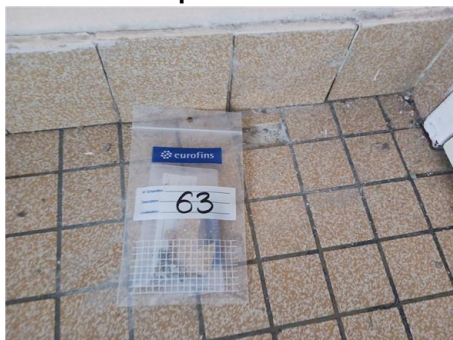
**PRELEVEMENT : P063**
**Emplacement :**

| <b>Nom du client</b><br>HOPITAL NOVO | <b>Numéro de dossier</b><br>84147-167677<br>Bâtiment O<br>6 Avenue de l'Ile de France<br>95300 | <b>Pièce ou local – Composant</b><br>R+5 - 749 - Plancher - Sol |
| <b>Nom de l'opérateur</b><br>RODRIGUES Alfredo | <b>Date de prélèvement</b><br>25/02/2025 | <b>Partie de composant</b><br>Colle - Carrelage |

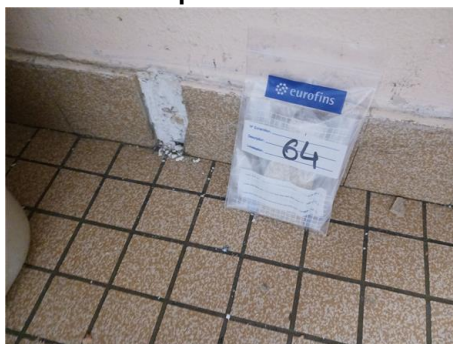
**PRELEVEMENT : P064**
**Emplacement :**

| <b>Nom du client</b><br>HOPITAL NOVO | <b>Numéro de dossier</b><br>84147-167677<br>Bâtiment O<br>6 Avenue de l'Ile de France<br>95300 | <b>Pièce ou local – Composant</b><br>R+5 - 749 - Plinthes - Murs | |
| <b>Nom de l'opérateur</b><br>RODRIGUES Alfredo | <b>Date de prélèvement</b><br>25/02/2025 | <b>Partie de composant</b><br>Colle - Faïence | |
