## Rapport de mission de repérage des matériaux et produits contenant de l'amiante avant réalisation de travaux

# HOPITAL NOVO 95300 PONTOISE BATIMENT BMC N2T2 FICHE 66SR23

| Numéro de rapport | 71384-140423 A |

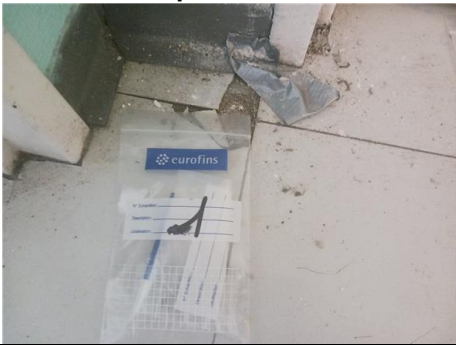
| PRELEVEMENT : P001 | | | |
|---|---|---|---|
| <b>Nom du client</b><br>HOPITAL NOVO | <b>Numéro de dossier</b><br>71384-140423<br><br>6 AVENUE DE L'ILE DE FRANCE<br>95300 | <b>Pièce ou local – Composant</b><br>R+2 - Circulation C2 - Revêtement de sol - Sol | |

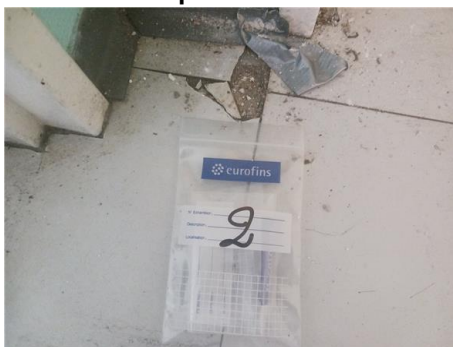
| <b>Nom du client</b><br>HOPITAL NOVO | <b>Numéro de dossier</b><br>71384-140423<br><br>6 AVENUE DE L'ILE DE FRANCE<br>95300 | <b>Pièce ou local – Composant</b><br>R+2 - Circulation C2 - Revêtement de sol - Sol |

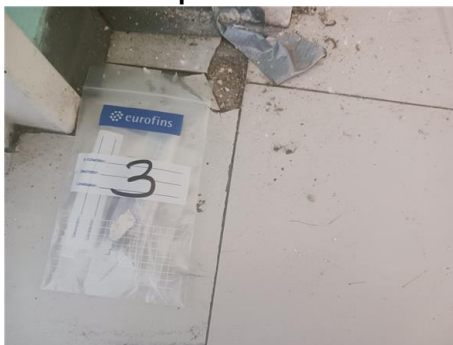
| <b>Nom du client</b><br>HOPITAL NOVO | <b>Numéro de dossier</b><br>71384-140423<br><br>6 AVENUE DE L'ILE DE FRANCE<br>95300 | <b>Pièce ou local – Composant</b><br>R+2 - Circulation C2 - Revêtement de sol - Sol |

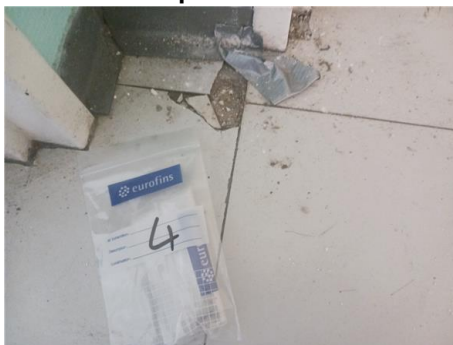
| <b>Nom du client</b><br>HOPITAL NOVO | <b>Numéro de dossier</b><br>71384-140423<br><br>6 AVENUE DE L'ILE DE FRANCE<br>95300 | <b>Pièce ou local – Composant</b><br>R+2 - Circulation C2 - Revêtement de sol - Sol |

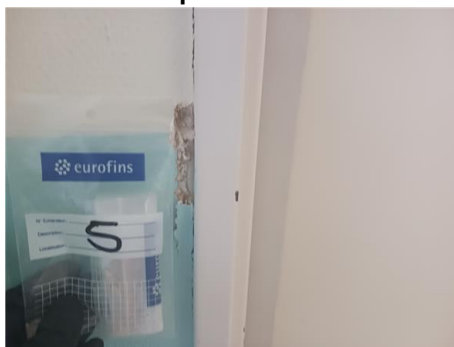
| <b>Nom du client</b><br>HOPITAL NOVO | <b>Numéro de dossier</b><br>71384-140423<br><br>6 AVENUE DE L'ILE DE FRANCE<br>95300 | <b>Pièce ou local – Composant</b><br>R+2 - Circulation C2 - Cloisons - Mur | |

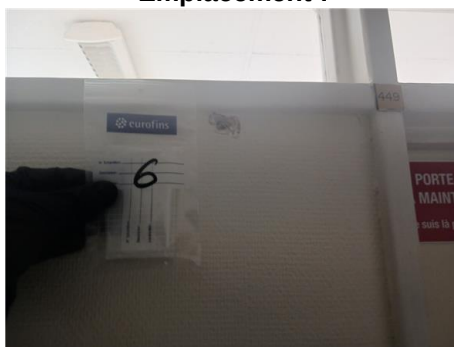
| <b>Nom du client</b><br>HOPITAL NOVO | <b>Numéro de dossier</b><br>71384-140423<br><br>6 AVENUE DE L'ILE DE FRANCE<br>95300 | <b>Pièce ou local – Composant</b><br>R+2 - 449 - Cloisons - Mur |

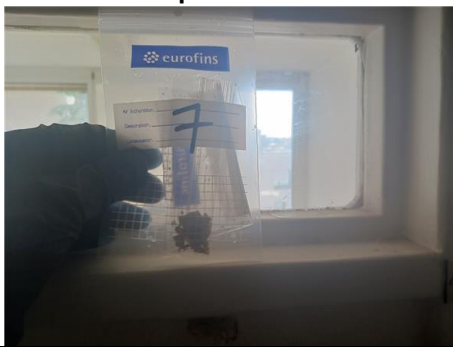
| Nom du client<br>HOPITAL NOVO | Numéro de dossier<br>71384-140423<br><br>6 AVENUE DE L'ILE DE FRANCE<br>95300 | Pièce ou local – Composant<br>R+2 - 449 - Cloisons - Mur |

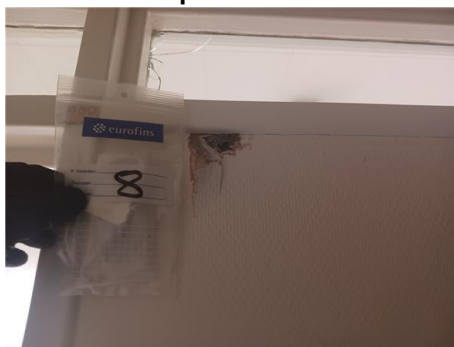
| <b>Nom du client</b><br>HOPITAL NOVO | <b>Numéro de dossier</b><br>71384-140423<br><br>6 AVENUE DE L'ILE DE FRANCE<br>95300 | <b>Pièce ou local – Composant</b><br>R+2 - 450 - Cloisons - Mur | |

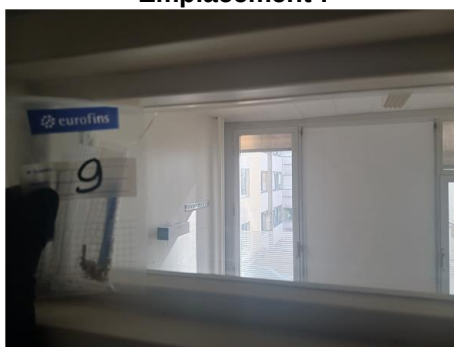
| <b>Nom du client</b><br>HOPITAL NOVO | <b>Numéro de dossier</b><br>71384-140423<br><br>6 AVENUE DE L'ILE DE FRANCE<br>95300 | <b>Pièce ou local – Composant</b><br>R+2 - 450 - Cloisons - Mur |

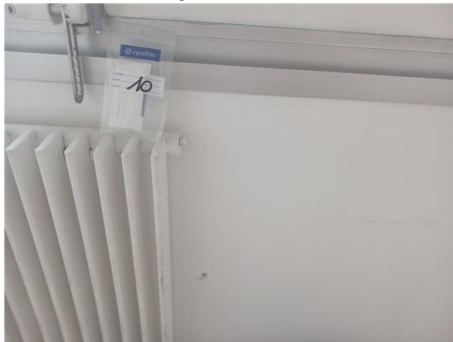
| <b>Nom du client</b><br>HOPITAL NOVO | <b>Numéro de dossier</b><br>71384-140423<br><br>6 AVENUE DE L'ILE DE FRANCE<br>95300 | <b>Pièce ou local – Composant</b><br>R+2 - 450 - Cloisons - Mur |

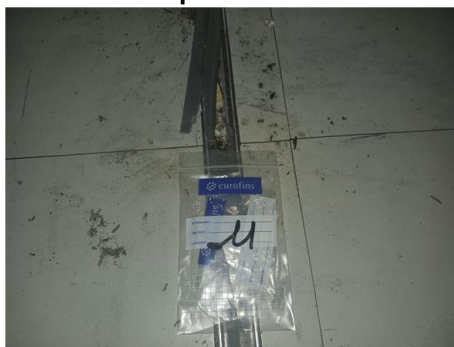
| Nom du client<br>HOPITAL NOVO | Numéro de dossier<br>71384-140423<br><br>6 AVENUE DE L'ILE DE FRANCE<br>95300 | Pièce ou local – Composant<br>R+2 - Circulation C2 - Revêtement de sol - Sol | |

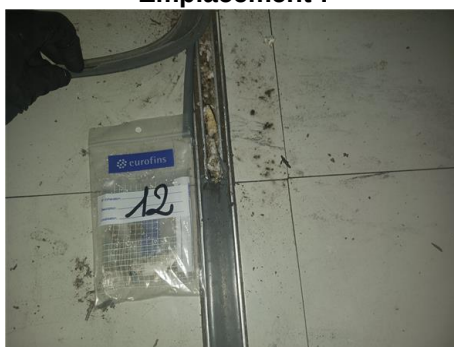
| <div>Nom du client</div> <div>HOPITAL NOVO</div> | <div>Numéro de dossier</div> <div>71384-140423</div> <div>6 AVENUE DE L'ILE DE FRANCE</div> <div>95300</div> | <div>Pièce ou local – Composant</div> <div>R+2 - Circulation C2 - Plancher - Sol</div> | |

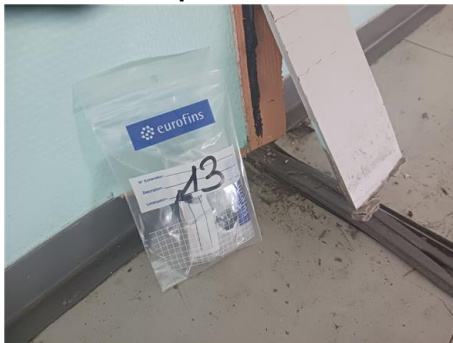
| <b>Nom du client</b><br>HOPITAL NOVO | <b>Numéro de dossier</b><br>71384-140423<br><br>6 AVENUE DE L'ILE DE FRANCE<br>95300 | <b>Pièce ou local – Composant</b><br>R+2 - Circulation C2 - Cloisons - Mur | |

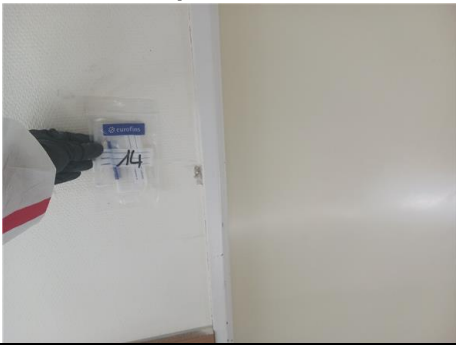
| PRELEVEMENT : P014 | | | |
|---|---|---|---|
| <b>Nom du client</b><br>HOPITAL NOVO | <b>Numéro de dossier</b><br>71384-140423<br><br>6 AVENUE DE L'ILE DE FRANCE<br>95300 | <b>Pièce ou local – Composant</b><br>R+2 - Circulation C2 - Cloisons - Mur | |

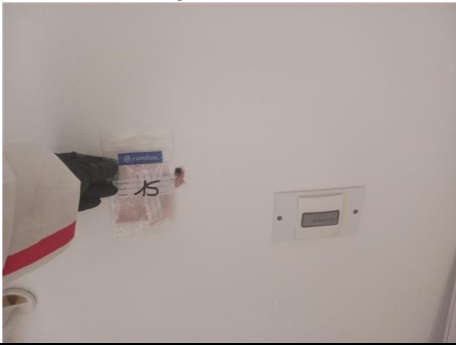
| PRELEVEMENT : P015 | | | |
|---|---|---|--|
| <b>Nom du client</b><br>HOPITAL NOVO | <b>Numéro de dossier</b><br>71384-140423<br><br>6 AVENUE DE L'ILE DE FRANCE<br>95300 | <b>Pièce ou local – Composant</b><br>R+2 - 441 - Cloisons - Mur | |

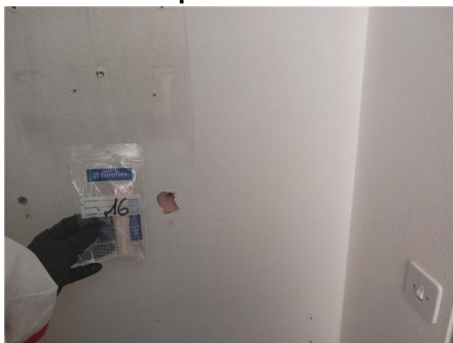
| Nom du client<br>HOPITAL NOVO | Numéro de dossier<br>71384-140423<br><br>6 AVENUE DE L'ILE DE FRANCE<br>95300 | Pièce ou local – Composant<br>R+2 - Chambre 442 - Cloisons - Mur |

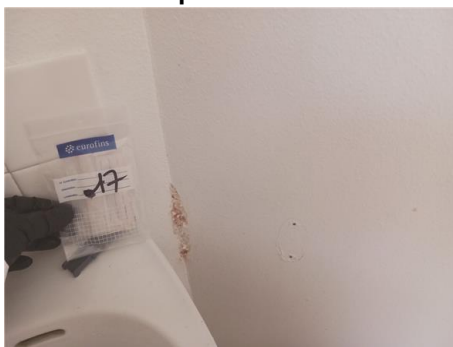
| <b>Nom du client</b><br>HOPITAL NOVO | <b>Numéro de dossier</b><br>71384-140423<br><br>6 AVENUE DE L'ILE DE FRANCE<br>95300 | <b>Pièce ou local – Composant</b><br>R+2 - Chambre 442 - Cloisons - Mur | |

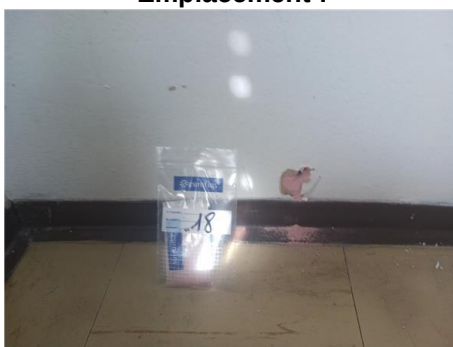
| <b>Nom du client</b><br>HOPITAL NOVO | <b>Numéro de dossier</b><br>71384-140423<br><br>6 AVENUE DE L'ILE DE FRANCE<br>95300 | <b>Pièce ou local – Composant</b><br>R+2 - Chambre 443 - Cloisons - Mur |

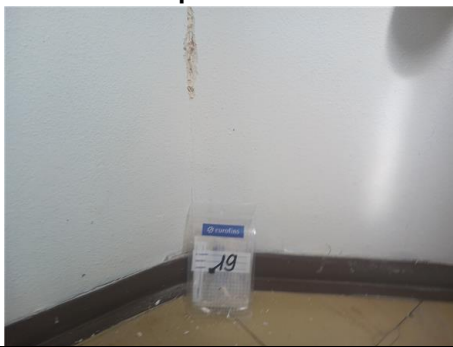
| <b>Nom du client</b><br>HOPITAL NOVO | <b>Numéro de dossier</b><br>71384-140423<br><br>6 AVENUE DE L'ILE DE FRANCE<br>95300 | <b>Pièce ou local – Composant</b><br>R+2 - Chambre 443 - Cloisons - Mur |

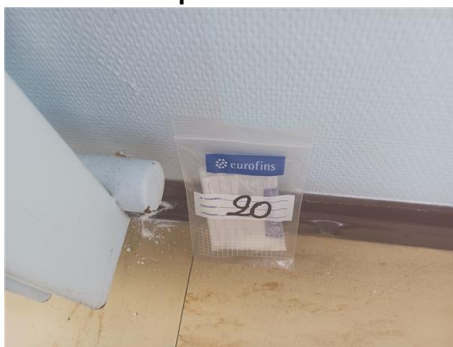
| <b>Nom du client</b><br>HOPITAL NOVO | <b>Numéro de dossier</b><br>71384-140423<br><br>6 AVENUE DE L'ILE DE FRANCE<br>95300 | <b>Pièce ou local – Composant</b><br>R+2 - Chambre 443 - Mur donnant sur<br>l'extérieur - Mur | |

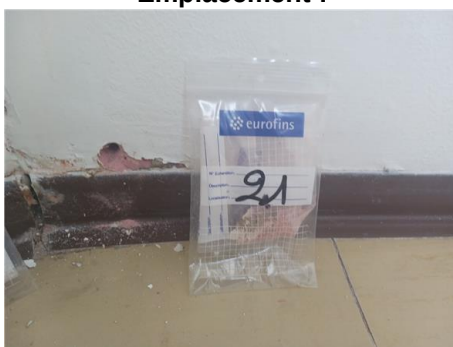
| <b>Nom du client</b><br>HOPITAL NOVO | <b>Numéro de dossier</b><br>71384-140423<br><br>6 AVENUE DE L'ILE DE FRANCE<br>95300 | <b>Pièce ou local – Composant</b><br>R+2 - Chambre 444 - Cloisons - Mur | |

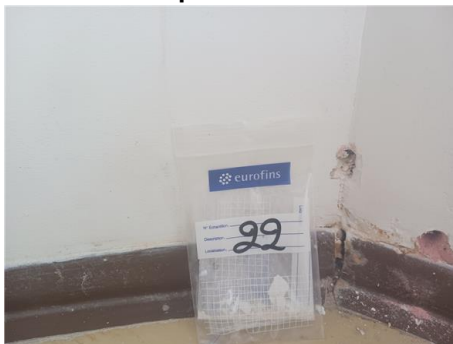
| <b>Nom du client</b><br>HOPITAL NOVO | <b>Numéro de dossier</b><br>71384-140423<br><br>6 AVENUE DE L'ILE DE FRANCE<br>95300 | <b>Pièce ou local – Composant</b><br>R+2 - Chambre 444 - Cloisons - Mur |

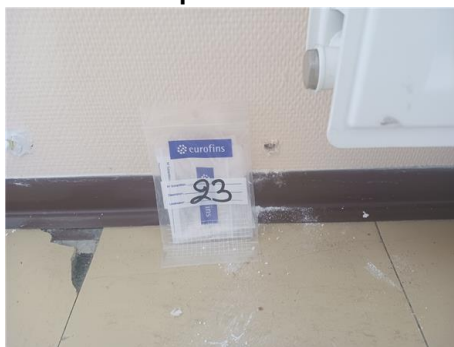
| <b>Nom du client</b><br>HOPITAL NOVO | <b>Numéro de dossier</b><br>71384-140423<br><br>6 AVENUE DE L'ILE DE FRANCE<br>95300 | <b>Pièce ou local – Composant</b><br>R+2 - Chambre 445 - Mur donnant sur<br>l'extérieur - Mur | |

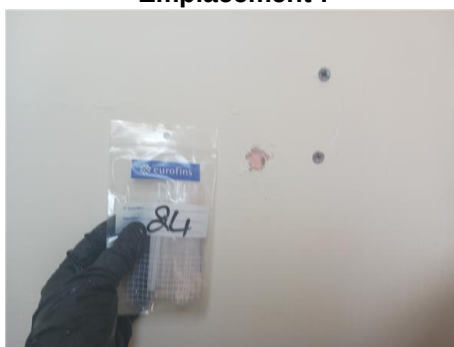
| <b>Nom du client</b><br>HOPITAL NOVO | <b>Numéro de dossier</b><br>71384-140423<br><br>6 AVENUE DE L'ILE DE FRANCE<br>95300 | <b>Pièce ou local – Composant</b><br>R+2 - Chambre 445 - Cloisons - Mur |

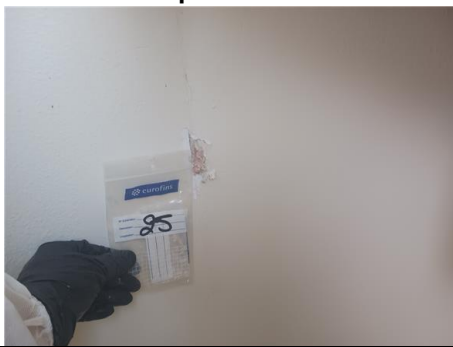
| <b>Nom du client</b><br>HOPITAL NOVO | <b>Numéro de dossier</b><br>71384-140423<br><br>6 AVENUE DE L'ILE DE FRANCE<br>95300 | <b>Pièce ou local – Composant</b><br>R+2 - Chambre 445 - Cloisons - Mur |

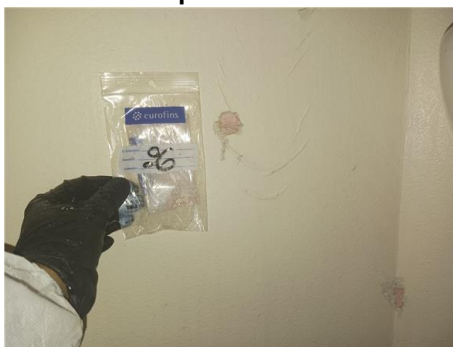
| <b>Nom du client</b><br>HOPITAL NOVO | <b>Numéro de dossier</b><br>71384-140423<br><br>6 AVENUE DE L'ILE DE FRANCE<br>95300 | <b>Pièce ou local – Composant</b><br>R+2 - Chambre 446 - Cloisons - Mur | |

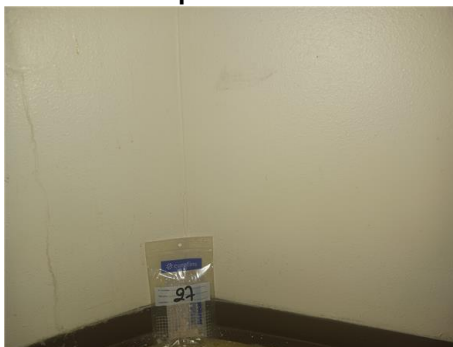
| <b>Nom du client</b><br>HOPITAL NOVO | <b>Numéro de dossier</b><br>71384-140423<br><br>6 AVENUE DE L'ILE DE FRANCE<br>95300 | <b>Pièce ou local – Composant</b><br>R+2 - Chambre 446 - Cloisons - Mur | |

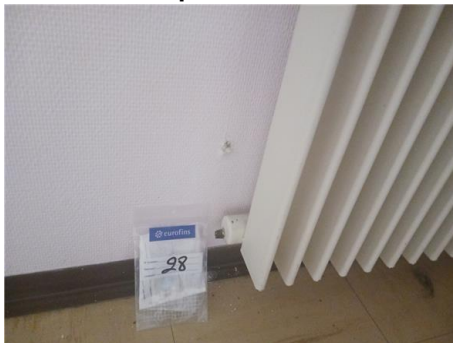
| <b>Nom du client</b><br>HOPITAL NOVO | <b>Numéro de dossier</b><br>71384-140423<br><br>6 AVENUE DE L'ILE DE FRANCE<br>95300 | <b>Pièce ou local – Composant</b><br>R+2 - Chambre 446 - Mur donnant sur l'extérieur - Mur |

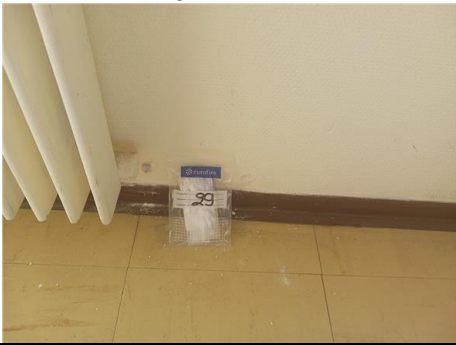
| PRELEVEMENT : P029 | | | |
|---|---|---|---|
| <b>Nom du client</b><br>HOPITAL NOVO | <b>Numéro de dossier</b><br>71384-140423<br><br>6 AVENUE DE L'ILE DE FRANCE<br>95300 | <b>Pièce ou local – Composant</b><br>R+2 - Chambre 447 - Mur donnant sur l'extérieur - Mur | |

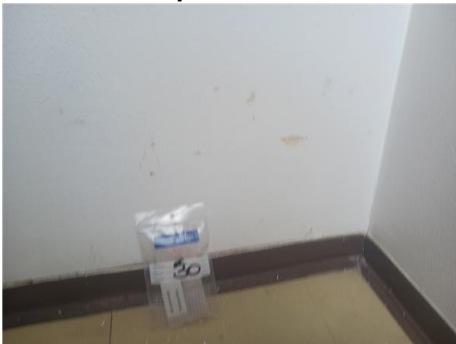
| PRELEVEMENT : P030 | | | |
|---|---|---|--|
| <b>Nom du client</b><br>HOPITAL NOVO | <b>Numéro de dossier</b><br>71384-140423<br><br>6 AVENUE DE L'ILE DE FRANCE<br>95300 | <b>Pièce ou local – Composant</b><br>R+2 - Chambre 448 - Cloisons - Mur | |

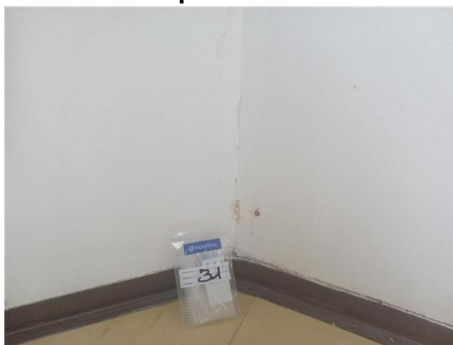
| <b>Nom du client</b><br>HOPITAL NOVO | <b>Numéro de dossier</b><br>71384-140423<br><br>6 AVENUE DE L'ILE DE FRANCE<br>95300 | <b>Pièce ou local – Composant</b><br>R+2 - Chambre 448 - Cloisons - Mur |

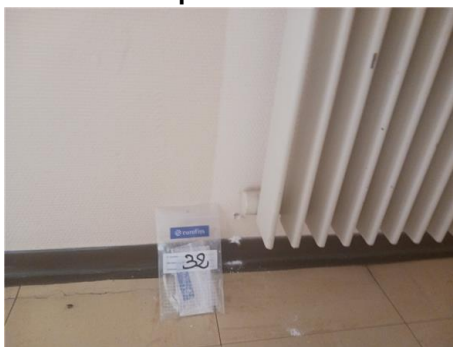
| <b>Nom du client</b><br>HOPITAL NOVO | <b>Numéro de dossier</b><br>71384-140423<br><br>6 AVENUE DE L'ILE DE FRANCE<br>95300 | <b>Pièce ou local – Composant</b><br>R+2 - Chambre 448 - Mur donnant sur l'extérieur - Mur | |

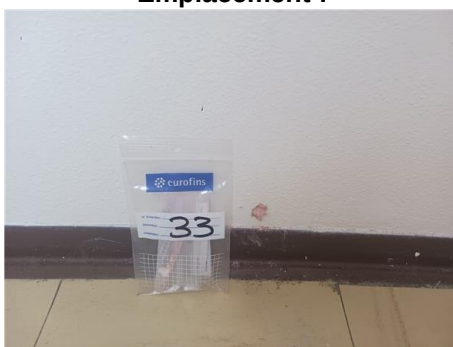
| <b>Nom du client</b><br>HOPITAL NOVO | <b>Numéro de dossier</b><br>71384-140423<br><br>6 AVENUE DE L'ILE DE FRANCE<br>95300 | <b>Pièce ou local – Composant</b><br>R+2 - Chambre 449 - Cloisons - Mur | |

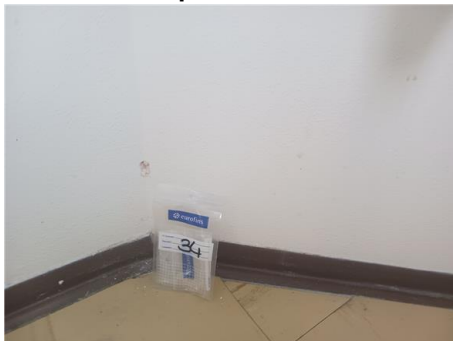
## PRELEVEMENT : P034

| <b>Nom du client</b><br>HOPITAL NOVO | <b>Numéro de dossier</b><br>71384-140423<br><br>6 AVENUE DE L'ILE DE FRANCE<br>95300 | <b>Pièce ou local – Composant</b><br>R+2 - Chambre 449 - Cloisons - Mur |
| <b>Nom de l'opérateur</b><br>RODRIGUES Alfredo | <b>Date de prélèvement</b><br>23/08/2023 | <b>Partie de composant</b><br>Bande calicot - Peinture |

Résultat amiante : Absence d'amiante

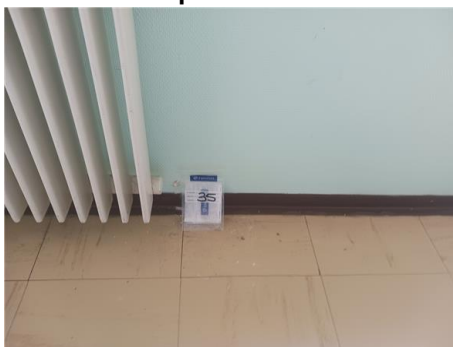
| <b>Nom du client</b><br>HOPITAL NOVO | <b>Numéro de dossier</b><br>71384-140423<br><br>6 AVENUE DE L'ILE DE FRANCE<br>95300 | <b>Pièce ou local – Composant</b><br>R+2 - Chambre 449 - Mur donnant sur<br>l'extérieur - Mur | |

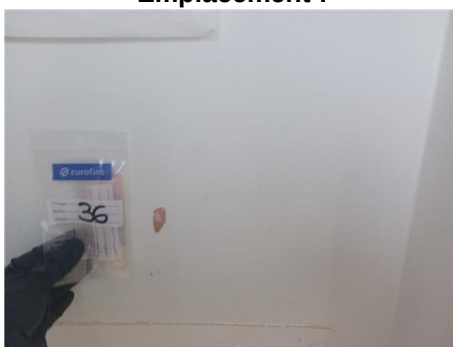
| <b>Nom du client</b><br>HOPITAL NOVO | <b>Numéro de dossier</b><br>71384-140423<br><br>6 AVENUE DE L'ILE DE FRANCE<br>95300 | <b>Pièce ou local – Composant</b><br>R+2 - Chambre 450 - Cloisons - Mur |

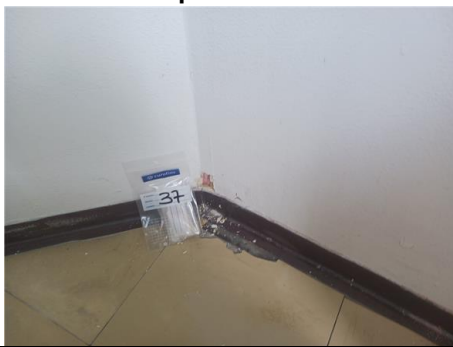
| <b>Nom du client</b><br>HOPITAL NOVO | <b>Numéro de dossier</b><br>71384-140423<br><br>6 AVENUE DE L'ILE DE FRANCE<br>95300 | <b>Pièce ou local – Composant</b><br>R+2 - Chambre 450 - Cloisons - Mur |

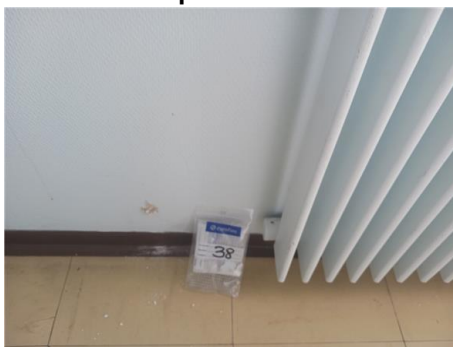
| <b>Nom du client</b><br>HOPITAL NOVO | <b>Numéro de dossier</b><br>71384-140423<br><br>6 AVENUE DE L'ILE DE FRANCE<br>95300 | <b>Pièce ou local – Composant</b><br>R+2 - Chambre 450 - Mur donnant sur<br>l'extérieur - Mur | |

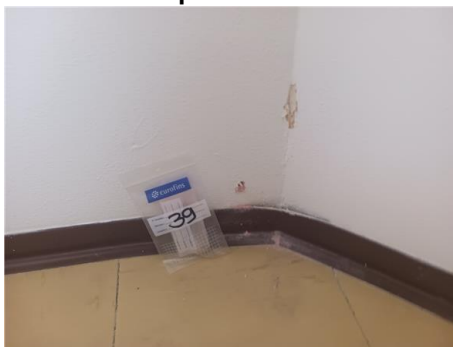
| <b>Nom du client</b><br>HOPITAL NOVO | <b>Numéro de dossier</b><br>71384-140423<br><br>6 AVENUE DE L'ILE DE FRANCE<br>95300 | <b>Pièce ou local – Composant</b><br>R+2 - Chambre 451 - Cloisons - Mur |

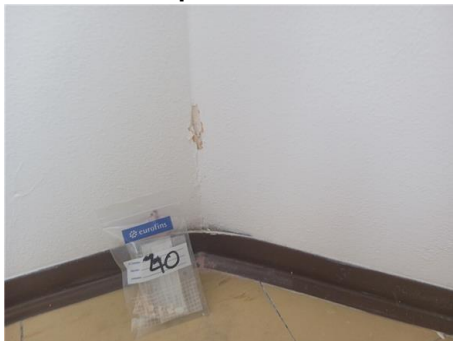
## PRELEVEMENT : P040

| Nom du client<br>HOPITAL NOVO | Numéro de dossier<br>71384-140423<br><br>6 AVENUE DE L'ILE DE FRANCE<br>95300 | Pièce ou local – Composant<br>R+2 - Chambre 451 - Cloisons - Mur |
| Nom de l'opérateur<br>RODRIGUES Alfredo | Date de prélèvement<br>23/08/2023 | Partie de composant<br>Bande calicot - Peinture |

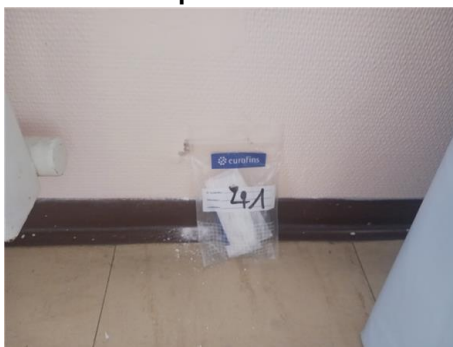
| <b>Nom du client</b><br>HOPITAL NOVO | <b>Numéro de dossier</b><br>71384-140423<br><br>6 AVENUE DE L'ILE DE FRANCE<br>95300 | <b>Pièce ou local – Composant</b><br>R+2 - Chambre 451 - Mur donnant sur<br>l'extérieur - Mur | |

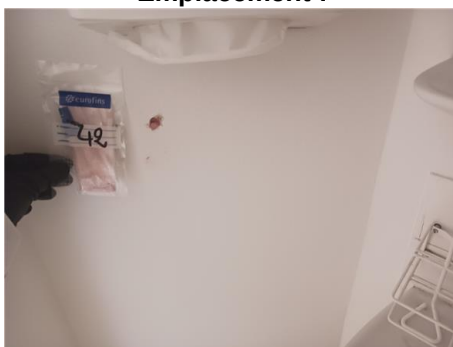
| <b>Nom du client</b><br>HOPITAL NOVO | <b>Numéro de dossier</b><br>71384-140423<br><br>6 AVENUE DE L'ILE DE FRANCE<br>95300 | <b>Pièce ou local – Composant</b><br>R+2 - Chambre 452 - Cloisons - Mur |

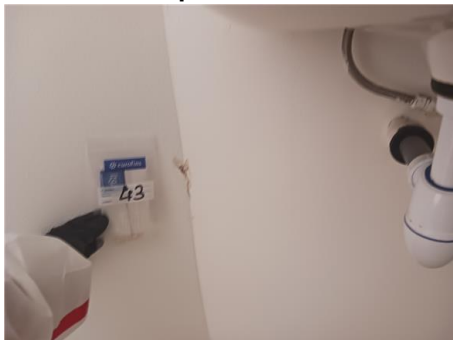
## PRELEVEMENT : P043

| Nom du client<br>HOPITAL NOVO | Numéro de dossier<br>71384-140423<br>6 AVENUE DE L'ILE DE FRANCE<br>95300 | Pièce ou local – Composant<br>R+2 - Chambre 452 - Cloisons - Mur |
| Nom de l'opérateur<br>RODRIGUES Alfredo | Date de prélèvement<br>23/08/2023 | Partie de composant<br>Bande calicot - Peinture |

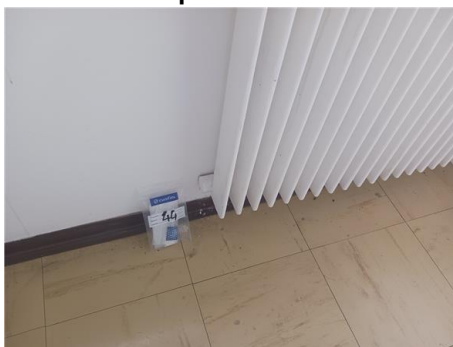
| <b>Nom du client</b><br>HOPITAL NOVO | <b>Numéro de dossier</b><br>71384-140423<br><br>6 AVENUE DE L'ILE DE FRANCE<br>95300 | <b>Pièce ou local – Composant</b><br>R+2 - Chambre 452 - Mur donnant sur<br>l'extérieur - Mur | |

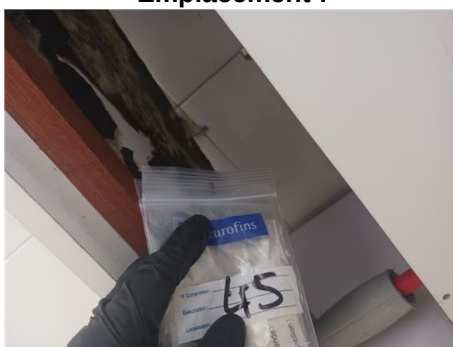
| <b>Nom du client</b><br>HOPITAL NOVO | <b>Numéro de dossier</b><br>71384-140423<br><br>6 AVENUE DE L'ILE DE FRANCE<br>95300 | <b>Pièce ou local – Composant</b><br>R+2 - Chambre 452 - Volets - Toutes zones |

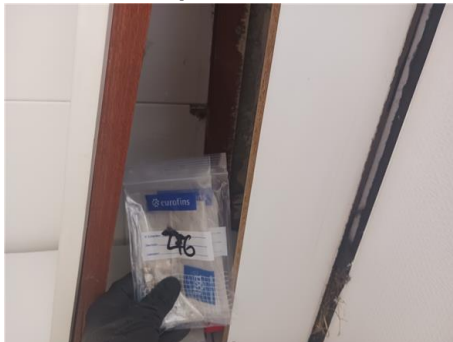
| <b>Nom du client</b><br>HOPITAL NOVO | <b>Numéro de dossier</b><br>71384-140423<br><br>6 AVENUE DE L'ILE DE FRANCE<br>95300 | <b>Pièce ou local – Composant</b><br>R+2 - Chambre 452 - Plancher haut - Plafond |

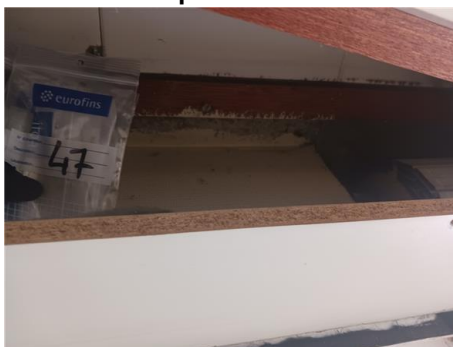
| <b>Nom du client</b><br>HOPITAL NOVO | <b>Numéro de dossier</b><br>71384-140423<br><br>6 AVENUE DE L'ILE DE FRANCE<br>95300 | <b>Pièce ou local – Composant</b><br>R+2 - Chambre 452 - Plancher haut - Plafond | |

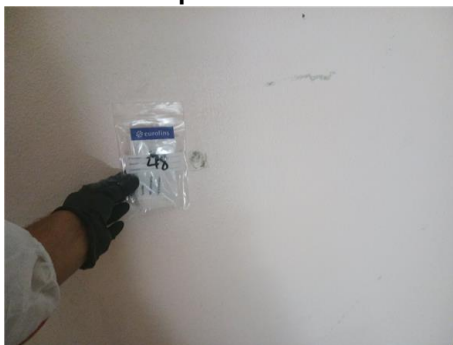
| <b>Nom du client</b><br>HOPITAL NOVO | <b>Numéro de dossier</b><br>71384-140423<br><br>6 AVENUE DE L'ILE DE FRANCE<br>95300 | <b>Pièce ou local – Composant</b><br>R+2 - Local 456 - Cloisons - Mur |

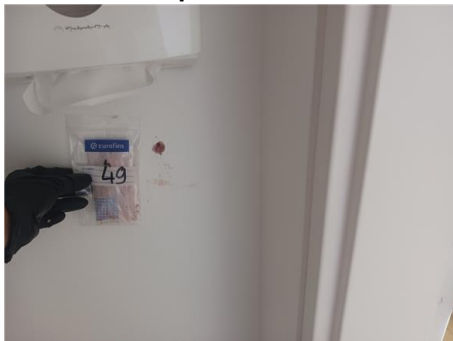
## PRELEVEMENT : P049

| <b>Nom du client</b><br>HOPITAL NOVO | <b>Numéro de dossier</b><br>71384-140423<br><br>6 AVENUE DE L'ILE DE FRANCE<br>95300 | <b>Pièce ou local – Composant</b><br>R+2 - Chambre 453 - Cloisons - Mur |
| <b>Nom de l'opérateur</b><br>RODRIGUES Alfredo | <b>Date de prélèvement</b><br>23/08/2023 | <b>Partie de composant</b><br>Enduit - Peinture |

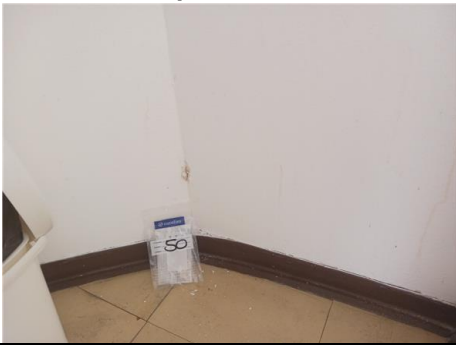
| PRELEVEMENT : P050 | | | |
|---|---|---|---|
| <b>Nom du client</b><br>HOPITAL NOVO | <b>Numéro de dossier</b><br>71384-140423<br><br>6 AVENUE DE L'ILE DE FRANCE<br>95300 | <b>Pièce ou local – Composant</b><br>R+2 - Chambre 453 - Cloisons - Mur | |

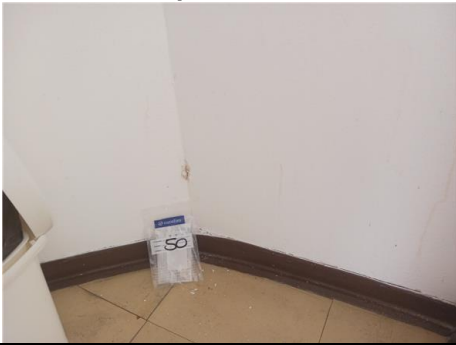
| PRELEVEMENT : P051 | | | |
|---|---|---|--|
| <b>Nom du client</b><br>HOPITAL NOVO | <b>Numéro de dossier</b><br>71384-140423<br><br>6 AVENUE DE L'ILE DE FRANCE<br>95300 | <b>Pièce ou local – Composant</b><br>R+2 - Chambre 453 - Mur donnant sur l'extérieur - Mur | |

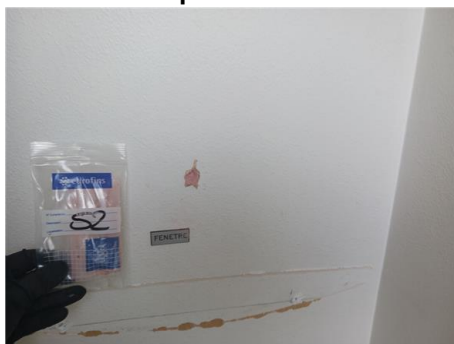
| <b>Nom du client</b><br>HOPITAL NOVO | <b>Numéro de dossier</b><br>71384-140423<br><br>6 AVENUE DE L'ILE DE FRANCE<br>95300 | <b>Pièce ou local – Composant</b><br>R+2 - Chambre 454 - Cloisons - Mur |

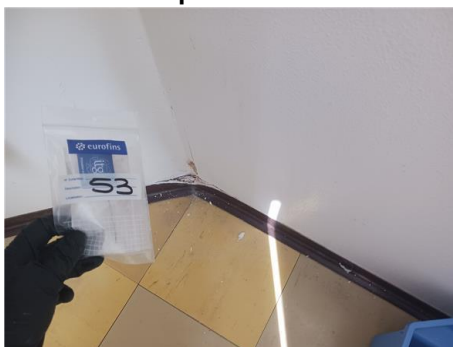
| <b>Nom du client</b><br>HOPITAL NOVO | <b>Numéro de dossier</b><br>71384-140423<br><br>6 AVENUE DE L'ILE DE FRANCE<br>95300 | <b>Pièce ou local – Composant</b><br>R+2 - Chambre 454 - Cloisons - Mur | |

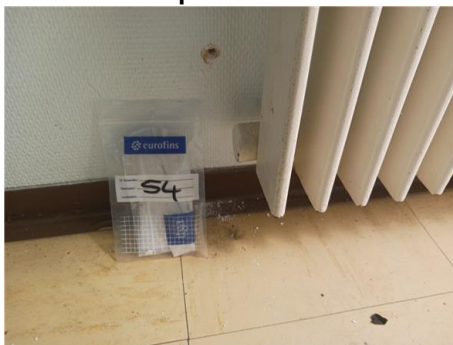
| <b>Nom du client</b><br>HOPITAL NOVO | <b>Numéro de dossier</b><br>71384-140423<br><br>6 AVENUE DE L'ILE DE FRANCE<br>95300 | <b>Pièce ou local – Composant</b><br>R+2 - Chambre 454 - Mur donnant sur l'extérieur - Mur |

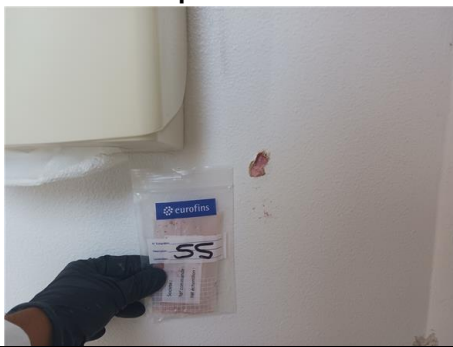
| <b>Nom du client</b><br>HOPITAL NOVO | <b>Numéro de dossier</b><br>71384-140423<br><br>6 AVENUE DE L'ILE DE FRANCE<br>95300 | <b>Pièce ou local – Composant</b><br>R+2 - Chambre 455 - Cloisons - Mur |

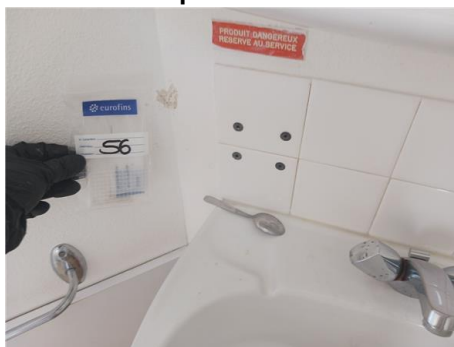
| <b>Nom du client</b><br>HOPITAL NOVO | <b>Numéro de dossier</b><br>71384-140423<br><br>6 AVENUE DE L'ILE DE FRANCE<br>95300 | <b>Pièce ou local – Composant</b><br>R+2 - Chambre 455 - Cloisons - Mur | |

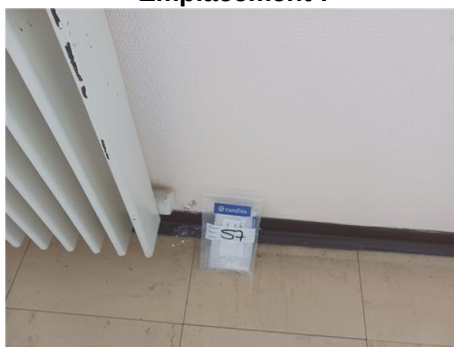
| <b>Nom du client</b><br>HOPITAL NOVO | <b>Numéro de dossier</b><br>71384-140423<br><br>6 AVENUE DE L'ILE DE FRANCE<br>95300 | <b>Pièce ou local – Composant</b><br>R+2 - Chambre 455 - Mur donnant sur l'extérieur - Mur |

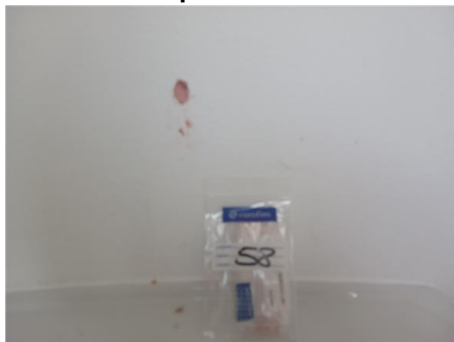
**PRELEVEMENT : P058****Emplacement :**

| <b>Nom du client</b><br>HOPITAL NOVO | <b>Numéro de dossier</b><br>71384-140423<br><br>6 AVENUE DE L'ILE DE FRANCE<br>95300 | <b>Pièce ou local – Composant</b><br>R+2 - Chambre 456 - Cloisons - Mur |
| <b>Nom de l'opérateur</b><br>RODRIGUES Alfredo | <b>Date de prélèvement</b><br>23/08/2023 | <b>Partie de composant</b><br>Enduit - Peinture |

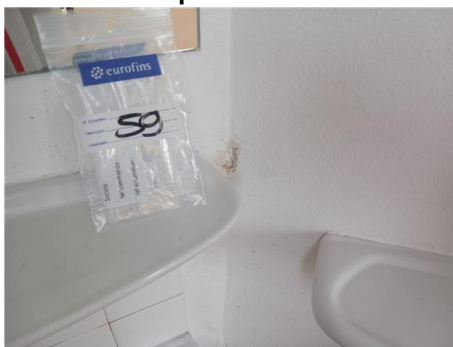
## PRELEVEMENT : P059

| <b>Nom du client</b><br>HOPITAL NOVO | <b>Numéro de dossier</b><br>71384-140423<br><br>6 AVENUE DE L'ILE DE FRANCE<br>95300 | <b>Pièce ou local – Composant</b><br>R+2 - Chambre 456 - Cloisons - Mur | |
| <b>Nom de l'opérateur</b><br>RODRIGUES Alfredo | <b>Date de prélèvement</b><br>23/08/2023 | <b>Partie de composant</b><br>Bande calicot - Peinture | |

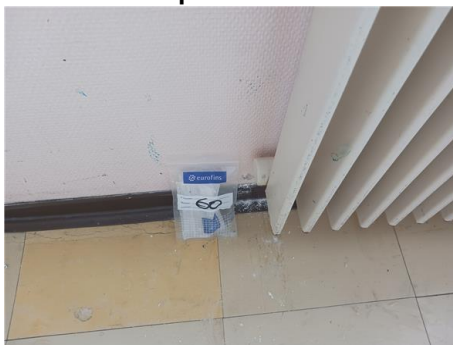
## PRELEVEMENT : P060

| <b>Nom du client</b><br>HOPITAL NOVO | <b>Numéro de dossier</b><br>71384-140423<br><br>6 AVENUE DE L'ILE DE FRANCE<br>95300 | <b>Pièce ou local – Composant</b><br>R+2 - Chambre 456 - Mur donnant sur l'extérieur - Mur |
| <b>Nom de l'opérateur</b><br>RODRIGUES Alfredo | <b>Date de prélèvement</b><br>23/08/2023 | <b>Partie de composant</b><br>Plâtre - Toile de verre peinte |

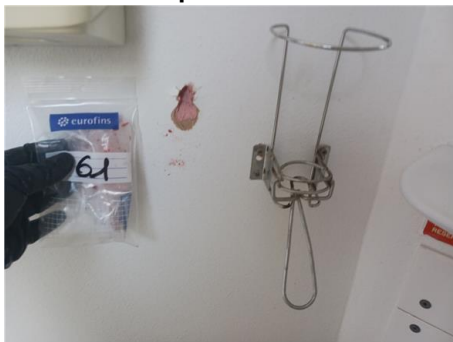
**PRELEVEMENT : P061****Emplacement :**

| <b>Nom du client</b><br>HOPITAL NOVO | <b>Numéro de dossier</b><br>71384-140423<br><br>6 AVENUE DE L'ILE DE FRANCE<br>95300 | <b>Pièce ou local – Composant</b><br>R+2 - Chambre 457 - Cloisons - Mur |
| <b>Nom de l'opérateur</b><br>RODRIGUES Alfredo | <b>Date de prélèvement</b><br>23/08/2023 | <b>Partie de composant</b><br>Enduit - Peinture |

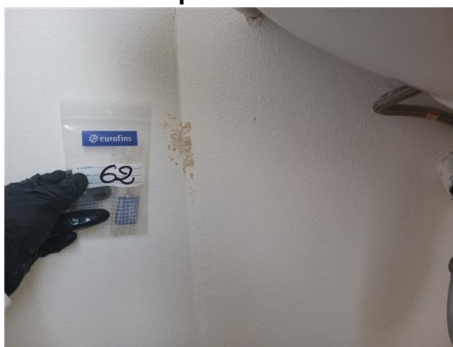
## PRELEVEMENT : P062

| <b>Nom du client</b><br>HOPITAL NOVO | <b>Numéro de dossier</b><br>71384-140423<br><br>6 AVENUE DE L'ILE DE FRANCE<br>95300 | <b>Pièce ou local – Composant</b><br>R+2 - Chambre 457 - Cloisons - Mur | |
| <b>Nom de l’opérateur</b><br>RODRIGUES Alfredo | <b>Date de prélèvement</b><br>23/08/2023 | <b>Partie de composant</b><br>Bande calicot - Peinture | |

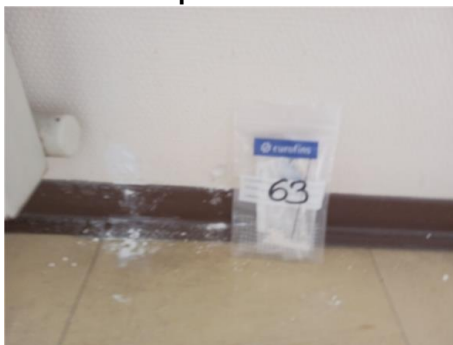
## PRELEVEMENT : P063

| <b>Nom du client</b><br>HOPITAL NOVO | <b>Numéro de dossier</b><br>71384-140423<br><br>6 AVENUE DE L'ILE DE FRANCE<br>95300 | <b>Pièce ou local – Composant</b><br>R+2 - Chambre 457 - Mur donnant sur l'extérieur - Mur |
| <b>Nom de l'opérateur</b><br>RODRIGUES Alfredo | <b>Date de prélèvement</b><br>23/08/2023 | <b>Partie de composant</b><br>Enduit - Toile de verre peinte |

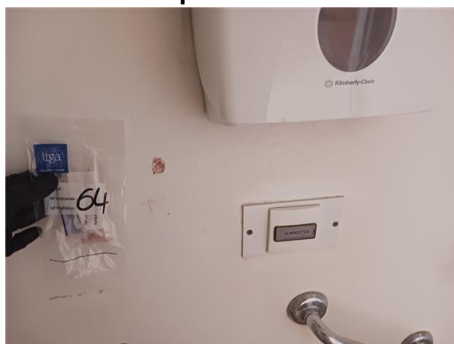
**PRELEVEMENT : P064****Emplacement :**

| <b>Nom du client</b><br>HOPITAL NOVO | <b>Numéro de dossier</b><br>71384-140423<br><br>6 AVENUE DE L'ILE DE FRANCE<br>95300 | <b>Pièce ou local – Composant</b><br>R+2 - Chambre 458 - Cloisons - Mur |
| <b>Nom de l'opérateur</b><br>RODRIGUES Alfredo | <b>Date de prélèvement</b><br>23/08/2023 | <b>Partie de composant</b><br>Enduit - Peinture |

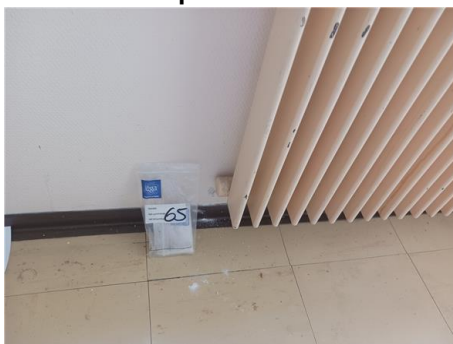
## PRELEVEMENT : P065

| <b>Nom du client</b><br>HOPITAL NOVO | <b>Numéro de dossier</b><br>71384-140423<br><br>6 AVENUE DE L'ILE DE FRANCE<br>95300 | <b>Pièce ou local – Composant</b><br>R+2 - Chambre 458 - Mur donnant sur<br>l'extérieur - Mur |
| <b>Nom de l'opérateur</b><br>RODRIGUES Alfredo | <b>Date de prélèvement</b><br>23/08/2023 | <b>Partie de composant</b><br>Enduit - Toile de verre peinte |

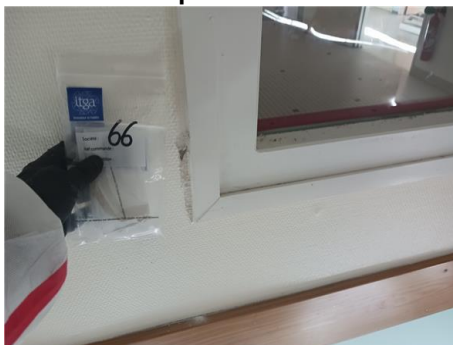
## PRELEVEMENT : P066

| <b>Nom du client</b><br>HOPITAL NOVO | <b>Numéro de dossier</b><br>71384-140423<br><br>6 AVENUE DE L'ILE DE FRANCE<br>95300 | <b>Pièce ou local – Composant</b><br>R+2 - Circulation C2 - Cloisons - Mur |
| <b>Nom de l'opérateur</b><br>RODRIGUES Alfredo | <b>Date de prélèvement</b><br>23/08/2023 | <b>Partie de composant</b><br>Enduit - Toile de verre peinte |

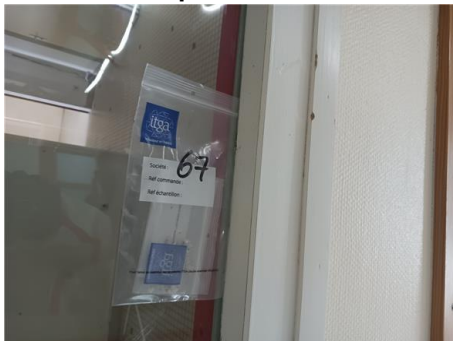
## PRELEVEMENT : P067

| <b>Nom du client</b><br>HOPITAL NOVO | <b>Numéro de dossier</b><br>71384-140423<br><br>6 AVENUE DE L'ILE DE FRANCE<br>95300 | <b>Pièce ou local – Composant</b><br>R+2 - Circulation C2 - Cloisons - Mur |
| <b>Nom de l'opérateur</b><br>RODRIGUES Alfredo | <b>Date de prélèvement</b><br>23/08/2023 | <b>Partie de composant</b><br>Joint de vitrage |

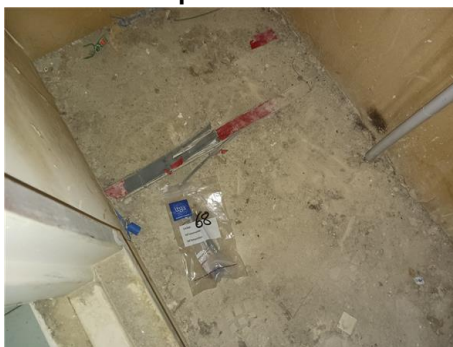
## PRELEVEMENT : P068

| <b>Nom du client</b><br>HOPITAL NOVO | <b>Numéro de dossier</b><br>71384-140423<br><br>6 AVENUE DE L'ILE DE FRANCE<br>95300 | <b>Pièce ou local – Composant</b><br>R+2 - 458 Activités - Revêtement de sol - Sol |
| <b>Nom de l'opérateur</b><br>RODRIGUES Alfredo | <b>Date de prélèvement</b><br>23/08/2023 | <b>Partie de composant</b><br>Caoutchouc |

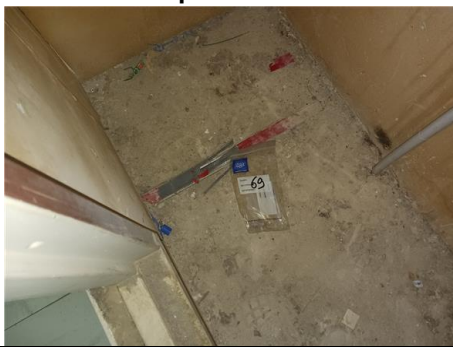
## PRELEVEMENT : P069

| <b>Nom du client</b><br>HOPITAL NOVO | <b>Numéro de dossier</b><br>71384-140423<br><br>6 AVENUE DE L'ILE DE FRANCE<br>95300 | <b>Pièce ou local – Composant</b><br>R+2 - 458 Activités - Plancher - Sol |
| <b>Nom de l'opérateur</b><br>RODRIGUES Alfredo | <b>Date de prélèvement</b><br>23/08/2023 | <b>Partie de composant</b><br>Joint de dilatation |

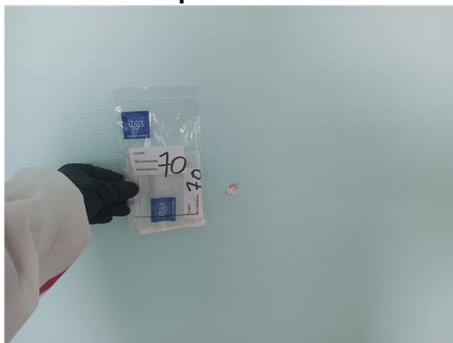
## PRELEVEMENT : P070

| <b>Nom du client</b><br>HOPITAL NOVO | <b>Numéro de dossier</b><br>71384-140423<br><br>6 AVENUE DE L'ILE DE FRANCE<br>95300 | <b>Pièce ou local – Composant</b><br>R+2 - 458 Activités - Cloisons - Mur |
| <b>Nom de l'opérateur</b><br>RODRIGUES Alfredo | <b>Date de prélèvement</b><br>23/08/2023 | <b>Partie de composant</b><br>Enduit - Toile de verre peinte |

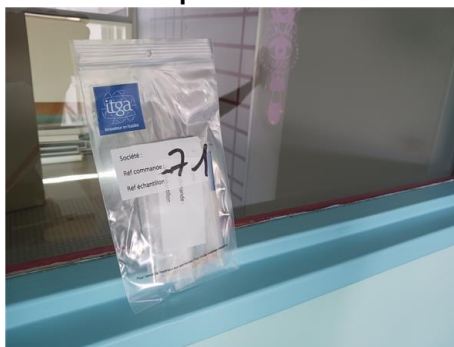
## PRELEVEMENT : P071

| <b>Nom du client</b><br>HOPITAL NOVO | <b>Numéro de dossier</b><br>71384-140423<br><br>6 AVENUE DE L'ILE DE FRANCE<br>95300 | <b>Pièce ou local – Composant</b><br>R+2 - 458 Activités - imposte - Mur | |
| <b>Nom de l’opérateur</b><br>RODRIGUES Alfredo | <b>Date de prélèvement</b><br>23/08/2023 | <b>Partie de composant</b><br>Joint de vitrage | |

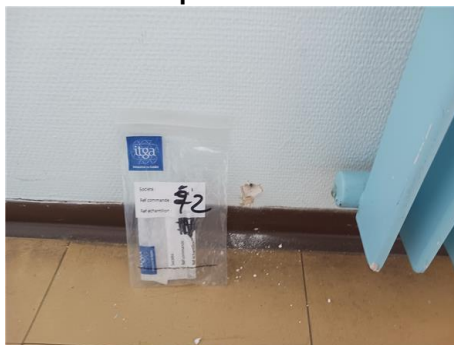
## PRELEVEMENT : P072

| <b>Nom du client</b><br>HOPITAL NOVO | <b>Numéro de dossier</b><br>71384-140423<br><br>6 AVENUE DE L'ILE DE FRANCE<br>95300 | <b>Pièce ou local – Composant</b><br>R+2 - 461 - Mur donnant sur l'extérieur - Mur |
| <b>Nom de l'opérateur</b><br>RODRIGUES Alfredo | <b>Date de prélèvement</b><br>23/08/2023 | <b>Partie de composant</b><br>Enduit - Toile de verre peinte |

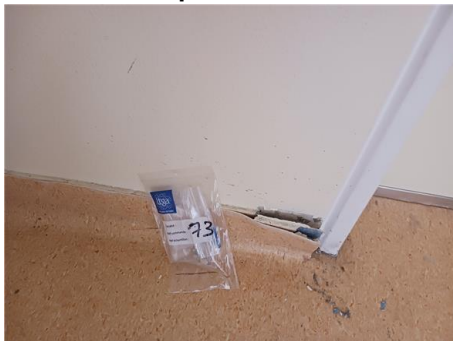
**PRELEVEMENT : P073****Emplacement :**

| <b>Nom du client</b><br>HOPITAL NOVO | <b>Numéro de dossier</b><br>71384-140423<br><br>6 AVENUE DE L'ILE DE FRANCE<br>95300 | <b>Pièce ou local – Composant</b><br>R+2 - 462 WC - Plinthes - Mur |
| <b>Nom de l'opérateur</b><br>RODRIGUES Alfredo | <b>Date de prélèvement</b><br>23/08/2023 | <b>Partie de composant</b><br>Colle - Faïence |

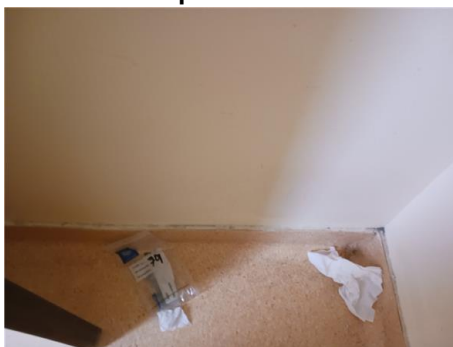
## PRELEVEMENT : P074

| Nom du client<br>HOPITAL NOVO | Numéro de dossier<br>71384-140423<br><br>6 AVENUE DE L'ILE DE FRANCE<br>95300 | Pièce ou local – Composant<br>R+2 - 462 WC - Plinthes - Mur | |
| Nom de l’opérateur<br>RODRIGUES Alfredo | Date de prélèvement<br>23/08/2023 | Partie de composant<br>Colle - Faïence | |

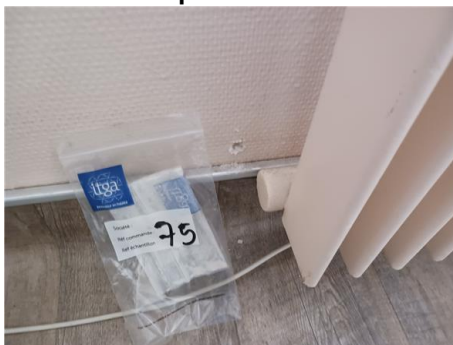
## PRELEVEMENT : P075

| Nom du client<br>HOPITAL NOVO | Numéro de dossier<br>71384-140423<br><br>6 AVENUE DE L'ILE DE FRANCE<br>95300 | Pièce ou local – Composant<br>R+2 - 447 - Mur donnant sur l'extérieur - Murs |
| Nom de l'opérateur<br>RODRIGUES Alfredo | Date de prélèvement<br>23/08/2023 | Partie de composant<br>Enduit - Toile de verre peinte |
