## DIAGNOSTIC TECHNIQUE D'ACCESSIBILITE

# A211\_01 - Bloc Central/GEA

**413 avenue Gaston Berger  
13100 Aix en Provence**

| VERSION DU : | 14/12/2016 |

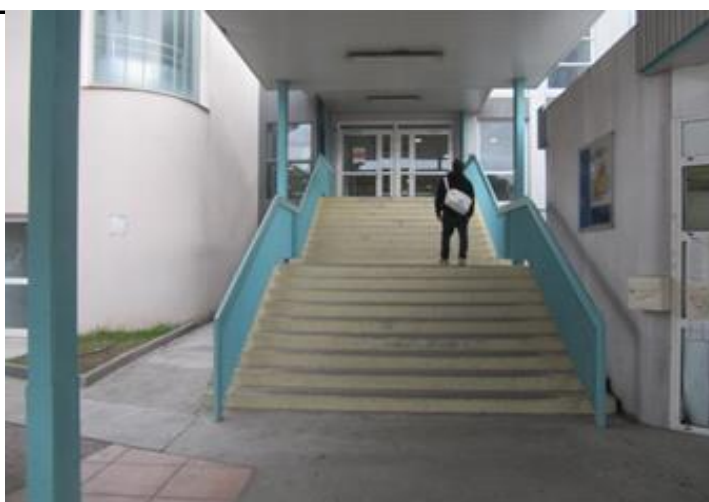
- Bande d'éveil à la vigilance posée en amont de la volée de marches descendantes, à 50cm du premier nez.
- Nez de marches contrastés, sans débord excessif et antidérapants
- 1ère et dernière contremarches contrastées

Arrêté du 8 décembre 2014

Article 7.1 - Escaliers

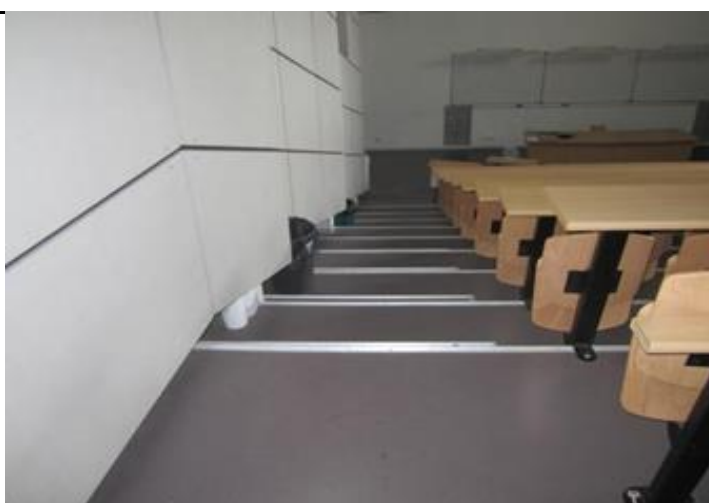
x 4 bandes podotactiles dans les 2  
amphithéâtres

- Bande d'éveil à la vigilance posée en amont de la volée de marches descendantes, à 50cm du premier nez.
- 1ère et dernière contremarches contrastées

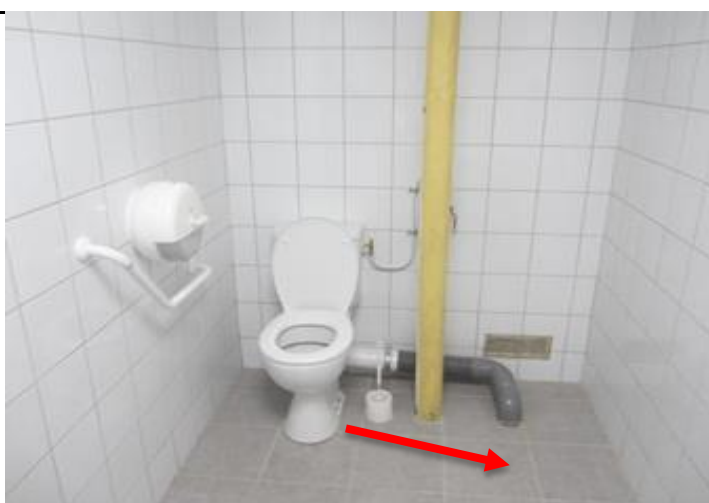
Il est recommandé que l'axe de la cuvette soit situé entre 35 et 40 cm du mur.

Poser un logo sur la porte
