## Rapport de mission de repérage des matériaux et produits contenant de l'amiante avant réalisation de travaux

Numéro de dossier : 24-DIRN-7 PI2  
Date du repérage : 17/10/2024

| Adresse | Rue : ..... PI2 à LUMES sur l'A34, chemin de halage côté SEDAN |
| Périmètre de repérage : | <u>Description des travaux</u> : Recherche d'amiante sur ouvrage d'art<br><u>Supports diagnostiqués</u> : Béton |

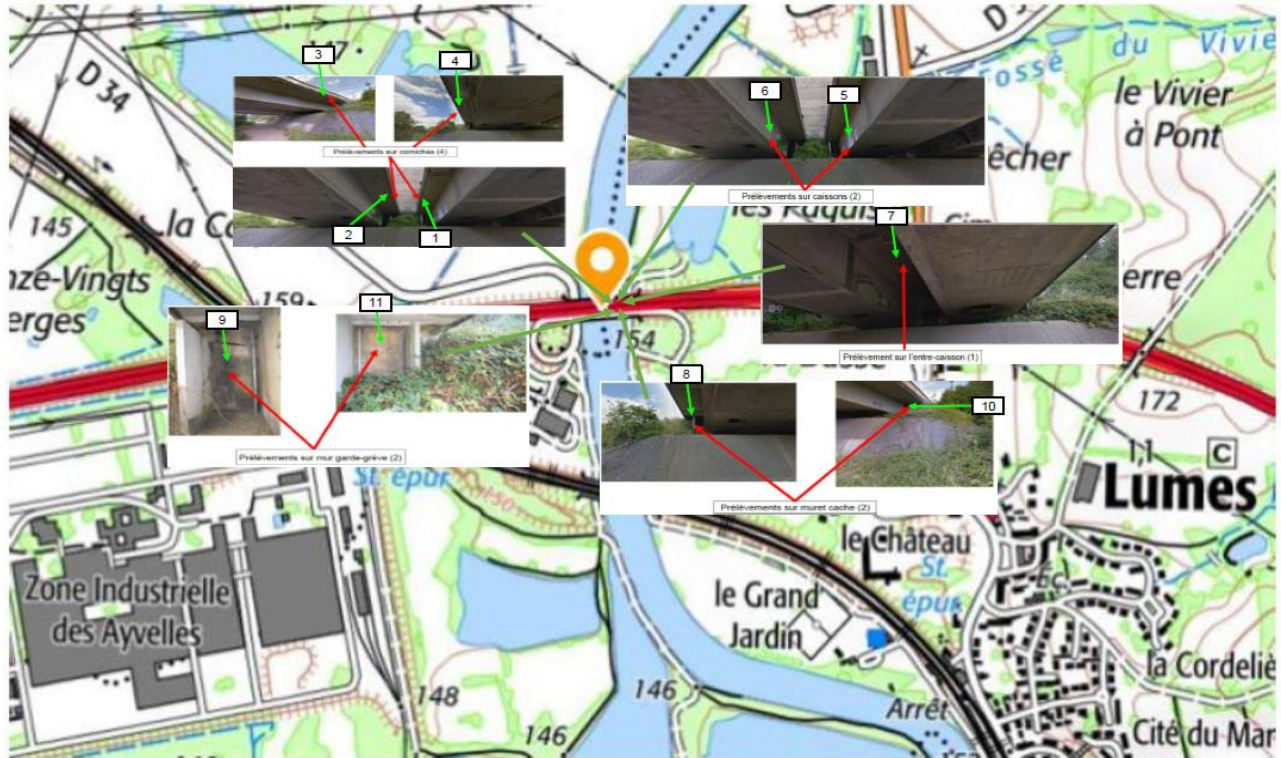
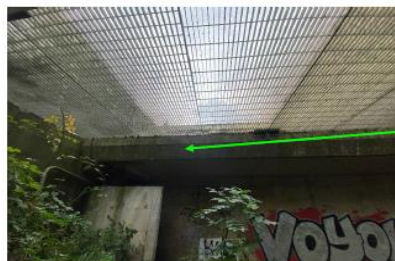
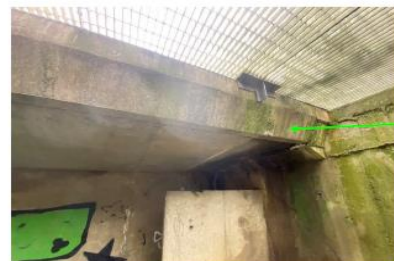
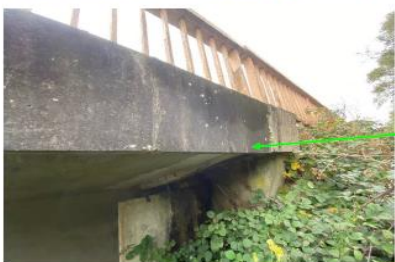
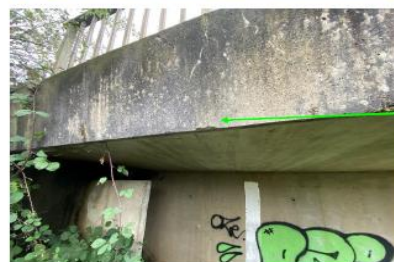
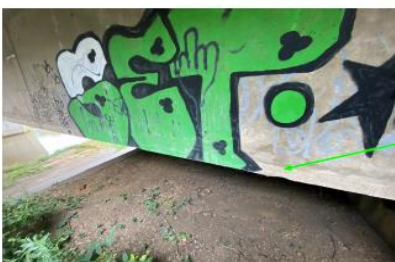
### PLAN DE LOCALISATIONS

## 7.1 - Annexe - Schéma de repérage

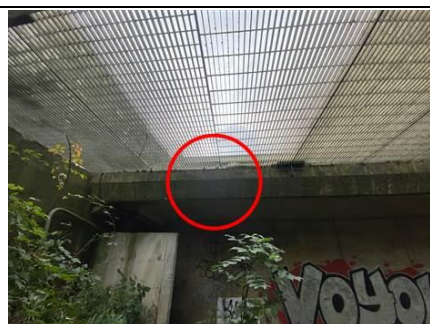
Photo n° PhA001

Localisation : PI2 - Corniches

Ouvrage : 2 - Parois verticales extérieures et Façades - Façades lourdes y compris poteaux

Partie d'ouvrage : Enduit extérieur (projeté, lissé ou taloché)

Description : Béton

Localisation sur croquis : P001

Amiante non détectée

| N° éch. | Référence client | Description visuelle | Technique utilisée / Analyste | Préparation | | Résultats |
|---|---|---|---|---|---|---|
| 001 | P001 / Corniche centre droite / Béton | Matériau dur de type mortier, béton, chape (gris) | MET * / SC5C | 1 / 2 * | Calcination et attaque chimique et mécanique (méthode interne de traitement) | Fibres d'amiante non détectées * |

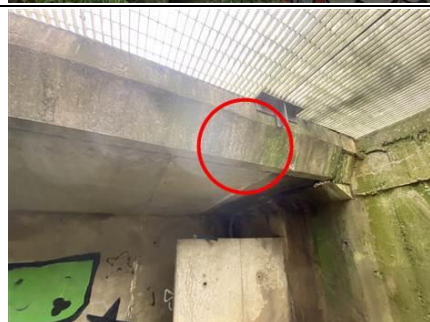
Photo n° PhA002

Localisation : PI2 - Corniches

Ouvrage : 2 - Parois verticales extérieures et Façades - Façades lourdes y compris poteaux

Partie d'ouvrage : Enduit extérieur (projeté, lissé ou taloché)

Description : Béton

Localisation sur croquis : P002

Amiante non détectée

| N° éch. | Référence client | Description visuelle | Technique utilisée / Analyste | Préparation | | Résultats |
|---|---|---|---|---|---|---|
| 002 | P002 / comiche centre gauche / Béton | Matériau dur de type mortier, béton, chape (gris) | MET * / SC5C | 1 / 2 * | Calcination et attaque chimique et mécanique (méthode interne de traitement) | Fibres d'amiante non détectées * |

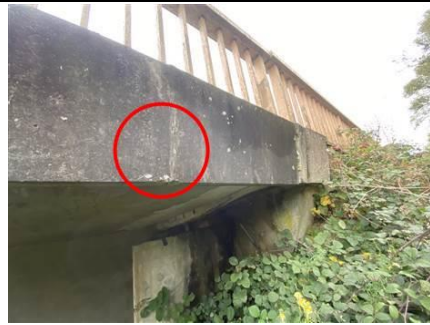
Photo n° PhA003  
 Localisation : PI2 - Corniches  
 Ouvrage : 2 - Parois verticales extérieures et Façades - Façades lourdes y compris poteaux  
 Partie d'ouvrage : Enduit extérieur (projeté, lissé ou taloché)  
 Description : Béton  
 Localisation sur croquis : P003  
 Amiante non détectée

| N° éch. | Référence client | Description visuelle | Technique utilisée / Analyste | Préparation | | Résultats |
|---|---|---|---|---|---|---|
| 003 | P003 / Corniche rive droite / Béton | Matériau semi-dur (pulvérulent) (gris) (foncé) ; matériau de type peinture (blanc) ; matériau dur de type mortier, béton, chape (gris) | MET * / SC5C | 1 / 2 * | Calcination et attaque chimique et mécanique (méthode interne de traitement) | Fibres d'amiante non détectées * |

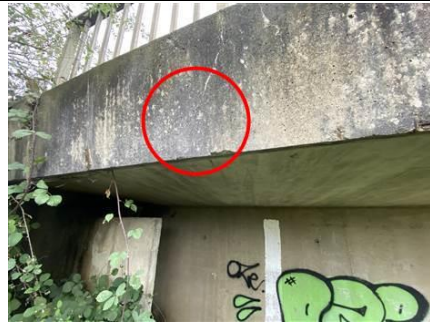
Photo n° PhA004  
 Localisation : PI2 - Corniches  
 Ouvrage : 2 - Parois verticales extérieures et Façades - Façades lourdes y compris poteaux  
 Partie d'ouvrage : Enduit extérieur (projeté, lissé ou taloché)  
 Description : Béton  
 Localisation sur croquis : P004  
 Amiante non détectée

| N° éch. | Référence client | Description visuelle | Technique utilisée / Analyste | Préparation | | Résultats |
|---|---|---|---|---|---|---|
| 004 | P004 / Corniche rive gauche / Béton | Matériau dur de type mortier, béton, chape (gris) | MET * / SC5C | 1 / 2 * | Calcination et attaque chimique et mécanique (méthode interne de traitement) | Fibres d'amiante non détectées * |

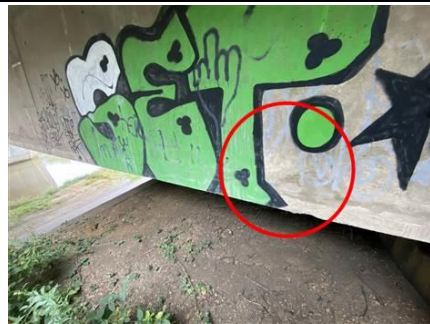
Photo n° PhA005  
 Localisation : PI2 - Caissons  
 Ouvrage : 2 - Parois verticales extérieures et Façades - Façades lourdes y compris poteaux  
 Partie d'ouvrage : Enduit extérieur (projeté, lissé ou taloché)  
 Description : Béton  
 Localisation sur croquis : P005  
 Amiante non détectée

| N° éch. | Référence client | Description visuelle | Technique utilisée / Analyste | Préparation | | Résultats |
|---|---|---|---|---|---|---|
| 005 | P005 / Tablier gauche / Béton | Matériau dur de type mortier, béton, chape (gris) | MET * / SC5C | 1 / 2 * | Calcination et attaque chimique et mécanique (méthode interne de traitement) | Fibres d'amiante non détectées * |

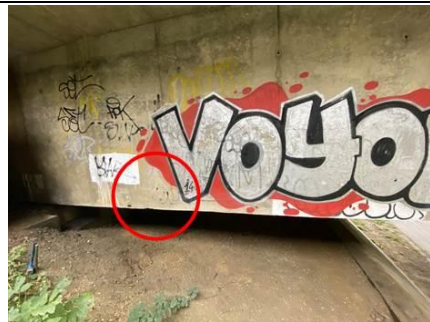
Photo n° PhA006  
 Localisation : PI2 - Caissons  
 Ouvrage : 2 - Parois verticales extérieures et Façades - Façades lourdes y compris poteaux  
 Partie d'ouvrage : Enduit extérieur (projeté, lissé ou taloché)  
 Description : Béton  
 Localisation sur croquis : P006  
 Amiante non détectée

| N° éch. | Référence client | Description visuelle | Technique utilisée / Analyste | Préparation | | Résultats |
|---|---|---|---|---|---|---|
| 006 | P006 / Tablier droit / Béton | Matériau dur de type mortier, béton, chape (gris) | <b>MET</b> * / SC5C | 1 / 2 * | Calcination et attaque chimique et mécanique (méthode interne de traitement) | Fibres d'amiante non détectées * |

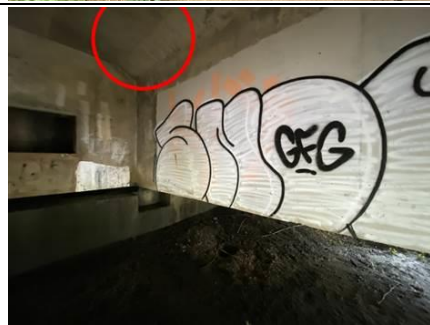
Photo n° PhA007  
 Localisation : PI2 - Prédalle  
 Ouvrage : 2 - Parois verticales extérieures et Façades - Façades lourdes y compris poteaux  
 Partie d'ouvrage : Enduit extérieur (projeté, lissé ou taloché)  
 Description : Béton  
 Localisation sur croquis : P007  
 Amiante non détectée

| N° éch. | Référence client | Description visuelle | Technique utilisée / Analyste | Préparation | | Résultats |
|---|---|---|---|---|---|---|
| 007 | P007 / Entre caisson tablier gauche / Béton | Matériau semi-dur de type enduit (beige) ; matériau dur de type mortier, béton, chape (gris) + (gris) (foncé) | <b>MET</b> * / SC5C | 1 / 2 * | Calcination et attaque chimique et mécanique (méthode interne de traitement) | Fibres d'amiante non détectées * |

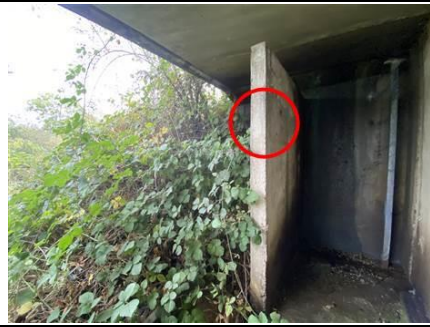
Photo n° PhA008  
Localisation : PI2 - Muret cache  
Ouvrage : 2 - Parois verticales extérieures et Façades - Façades lourdes y compris poteaux  
Partie d'ouvrage : Enduit extérieur (projeté, lissé ou taloché)  
Description : Béton  
Localisation sur croquis : P008  
Amiante non détectée

| N° éch. | Référence client | Description visuelle | Technique utilisée / Analyste | Préparation | | Résultats |
|---|---|---|---|---|---|---|
| 008 | P008 / Muret cache gauche / Béton | Matériau dur de type mortier, béton, chape (gris) | <b>MET</b> * / SC5C | 1 / 2 * | Calcination et attaque chimique et mécanique (méthode interne de traitement) | Fibres d'amiante non détectées * |

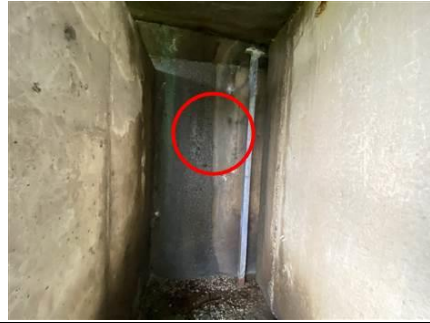
Photo n° PhA009  
Localisation : PI2 - Mur garde grève  
Ouvrage : 2 - Parois verticales extérieures et Façades - Façades lourdes y compris poteaux  
Partie d'ouvrage : Enduit extérieur (projeté, lissé ou taloché)  
Description : Béton  
Localisation sur croquis : P009  
Amiante non détectée

| N° éch. | Référence client | Description visuelle | Technique utilisée / Analyste | Préparation | | Résultats |
|---|---|---|---|---|---|---|
| 009 | P009 / Mur de garde grève gauche / Béton | Matériau dur de type mortier, béton, chape (gris) | <b>MET</b> * / FE3C | 1 / 2 * | Calcination et attaque chimique et mécanique (méthode interne de traitement) | Fibres d'amiante non détectées * |

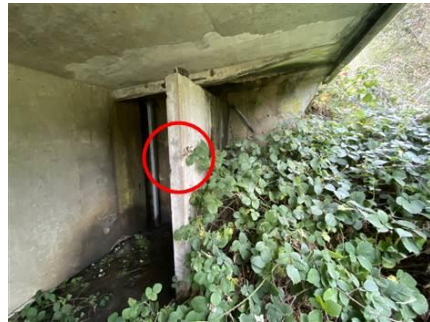
Photo n° PhA010  
Localisation : PI2 - Muret cache  
Ouvrage : 2 - Parois verticales extérieures et Façades - Façades lourdes y compris poteaux  
Partie d'ouvrage : Enduit extérieur (projeté, lissé ou taloché)  
Description : Béton  
Localisation sur croquis : P010  
Amiante non détectée

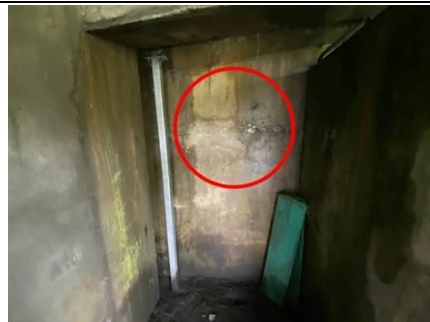
Photo n° PhA011  
Localisation : PI2 - Mur garde grève  
Ouvrage : 2 - Parois verticales extérieures et Façades - Façades lourdes y compris poteaux  
Partie d'ouvrage : Enduit extérieur (projeté, lissé ou taloché)  
Description : Béton  
Localisation sur croquis : P011  
Amiante non détectée

| N° éch. | Référence client | Description visuelle | Technique utilisée / Analyste | Préparation | | Résultats |
|---|---|---|---|---|---|---|
| 011 | P011 / Mur de garde grève droit / Béton | | | | | |
