**CEI de Charleville (08)**  
**A34 OA DROIT**  
**PR27+619 AU 32+650**  
**Identification des structures existantes**  
**Diagnostics amiante et HAP**

Intervention : Juin 2019  
Diagnostics : Juillet 2019

## A34 OA DROIT - PR27+619 AU PR32+650

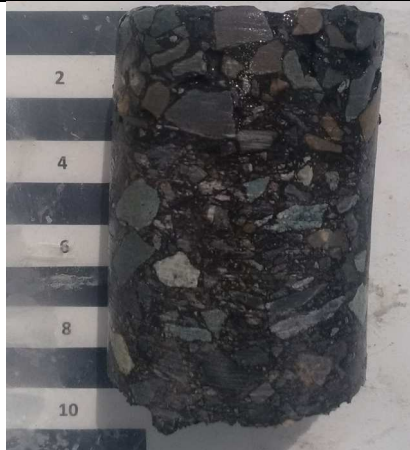
| Sens | PR | N° | Voie | Bande de roulement | Ø | Coordonnées GPS : |
|---|---|---|---|---|---|---|
| D | 28+720 | 3 | VL | AXE | 60 | 49,73800/4,46699 |

| PHOTO | COUPE | Ep (cm) | INTERFACE | QUALITE PAROI/CAROTTE | Diag Amiante | Diag HAP |
|---|---|---|---|---|---|---|
| | BB 0/10 | 3 | Collée | Lisse / Saine | Non détecté | < 50 mg/Kg MS |
| | BB 0/10 | 5 | Collée | Lisse / Saine | Non détecté | < 50 mg/Kg MS |
| | BB 0/10 | | | | | |

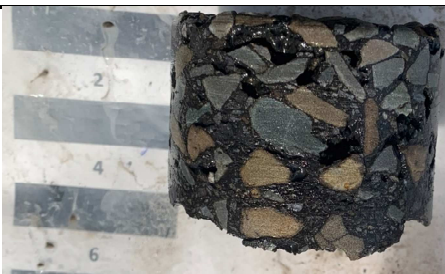
| Sens | PR | N° | Voie | Bande de roulement | Ø | Coordonnées GPS : |
|---|---|---|---|---|---|---|
| D | 32+000 | 5 | VL | AXE | 60 | 49,73368/4,73613 |

| PHOTO | COUPE | Ep (cm) | INTERFACE | QUALITE PAROI/CAROTTE | Diag Amiante | Diag HAP |
|---|---|---|---|---|---|---|
| | BB 0/10 | 4.5 | Décollée | Lisse / Saine | Non détecté | < 50 mg/Kg MS |
| BB 0/10 | | | | | | |

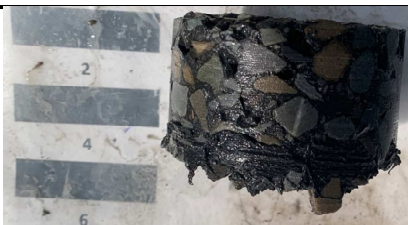
| Sens | PR | N° | Voie | Bande de roulement | Ø | Coordonnées GPS : |
|---|---|---|---|---|---|---|
| D | 36+040 | 6 | VL | AXE | 60 | 49,73369/4,72582 |

| PHOTO | COUPE | Ep (cm) | INTERFACE | QUALITE PAROI/CAROTTE | Diag Amiante | Diag HAP |
|---|---|---|---|---|---|---|
| | BB 0/10 | 4 | Décollée | Lisse / Saine | Non détecté | < 50 mg/Kg MS |
| | BB 0/10 | | | | | |
