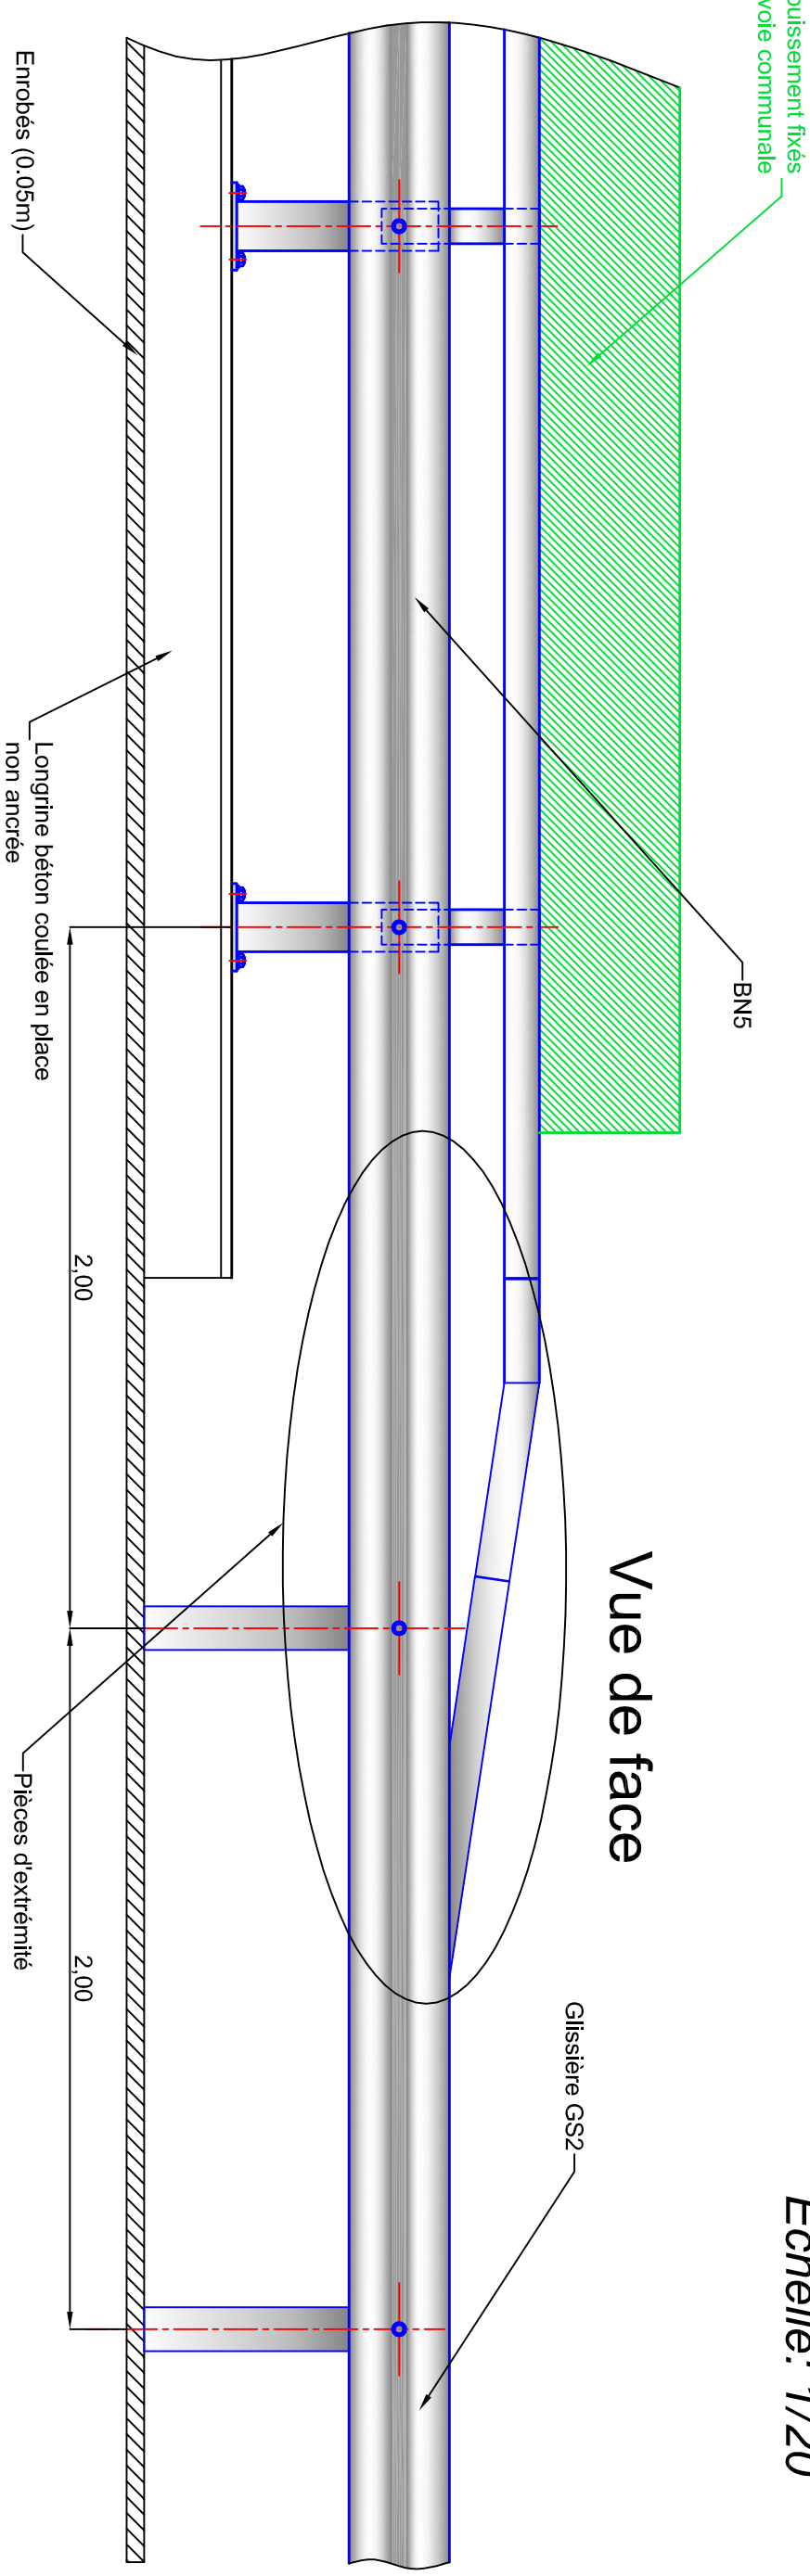
Raccordement de la BN5 avec  
une glissière GS2

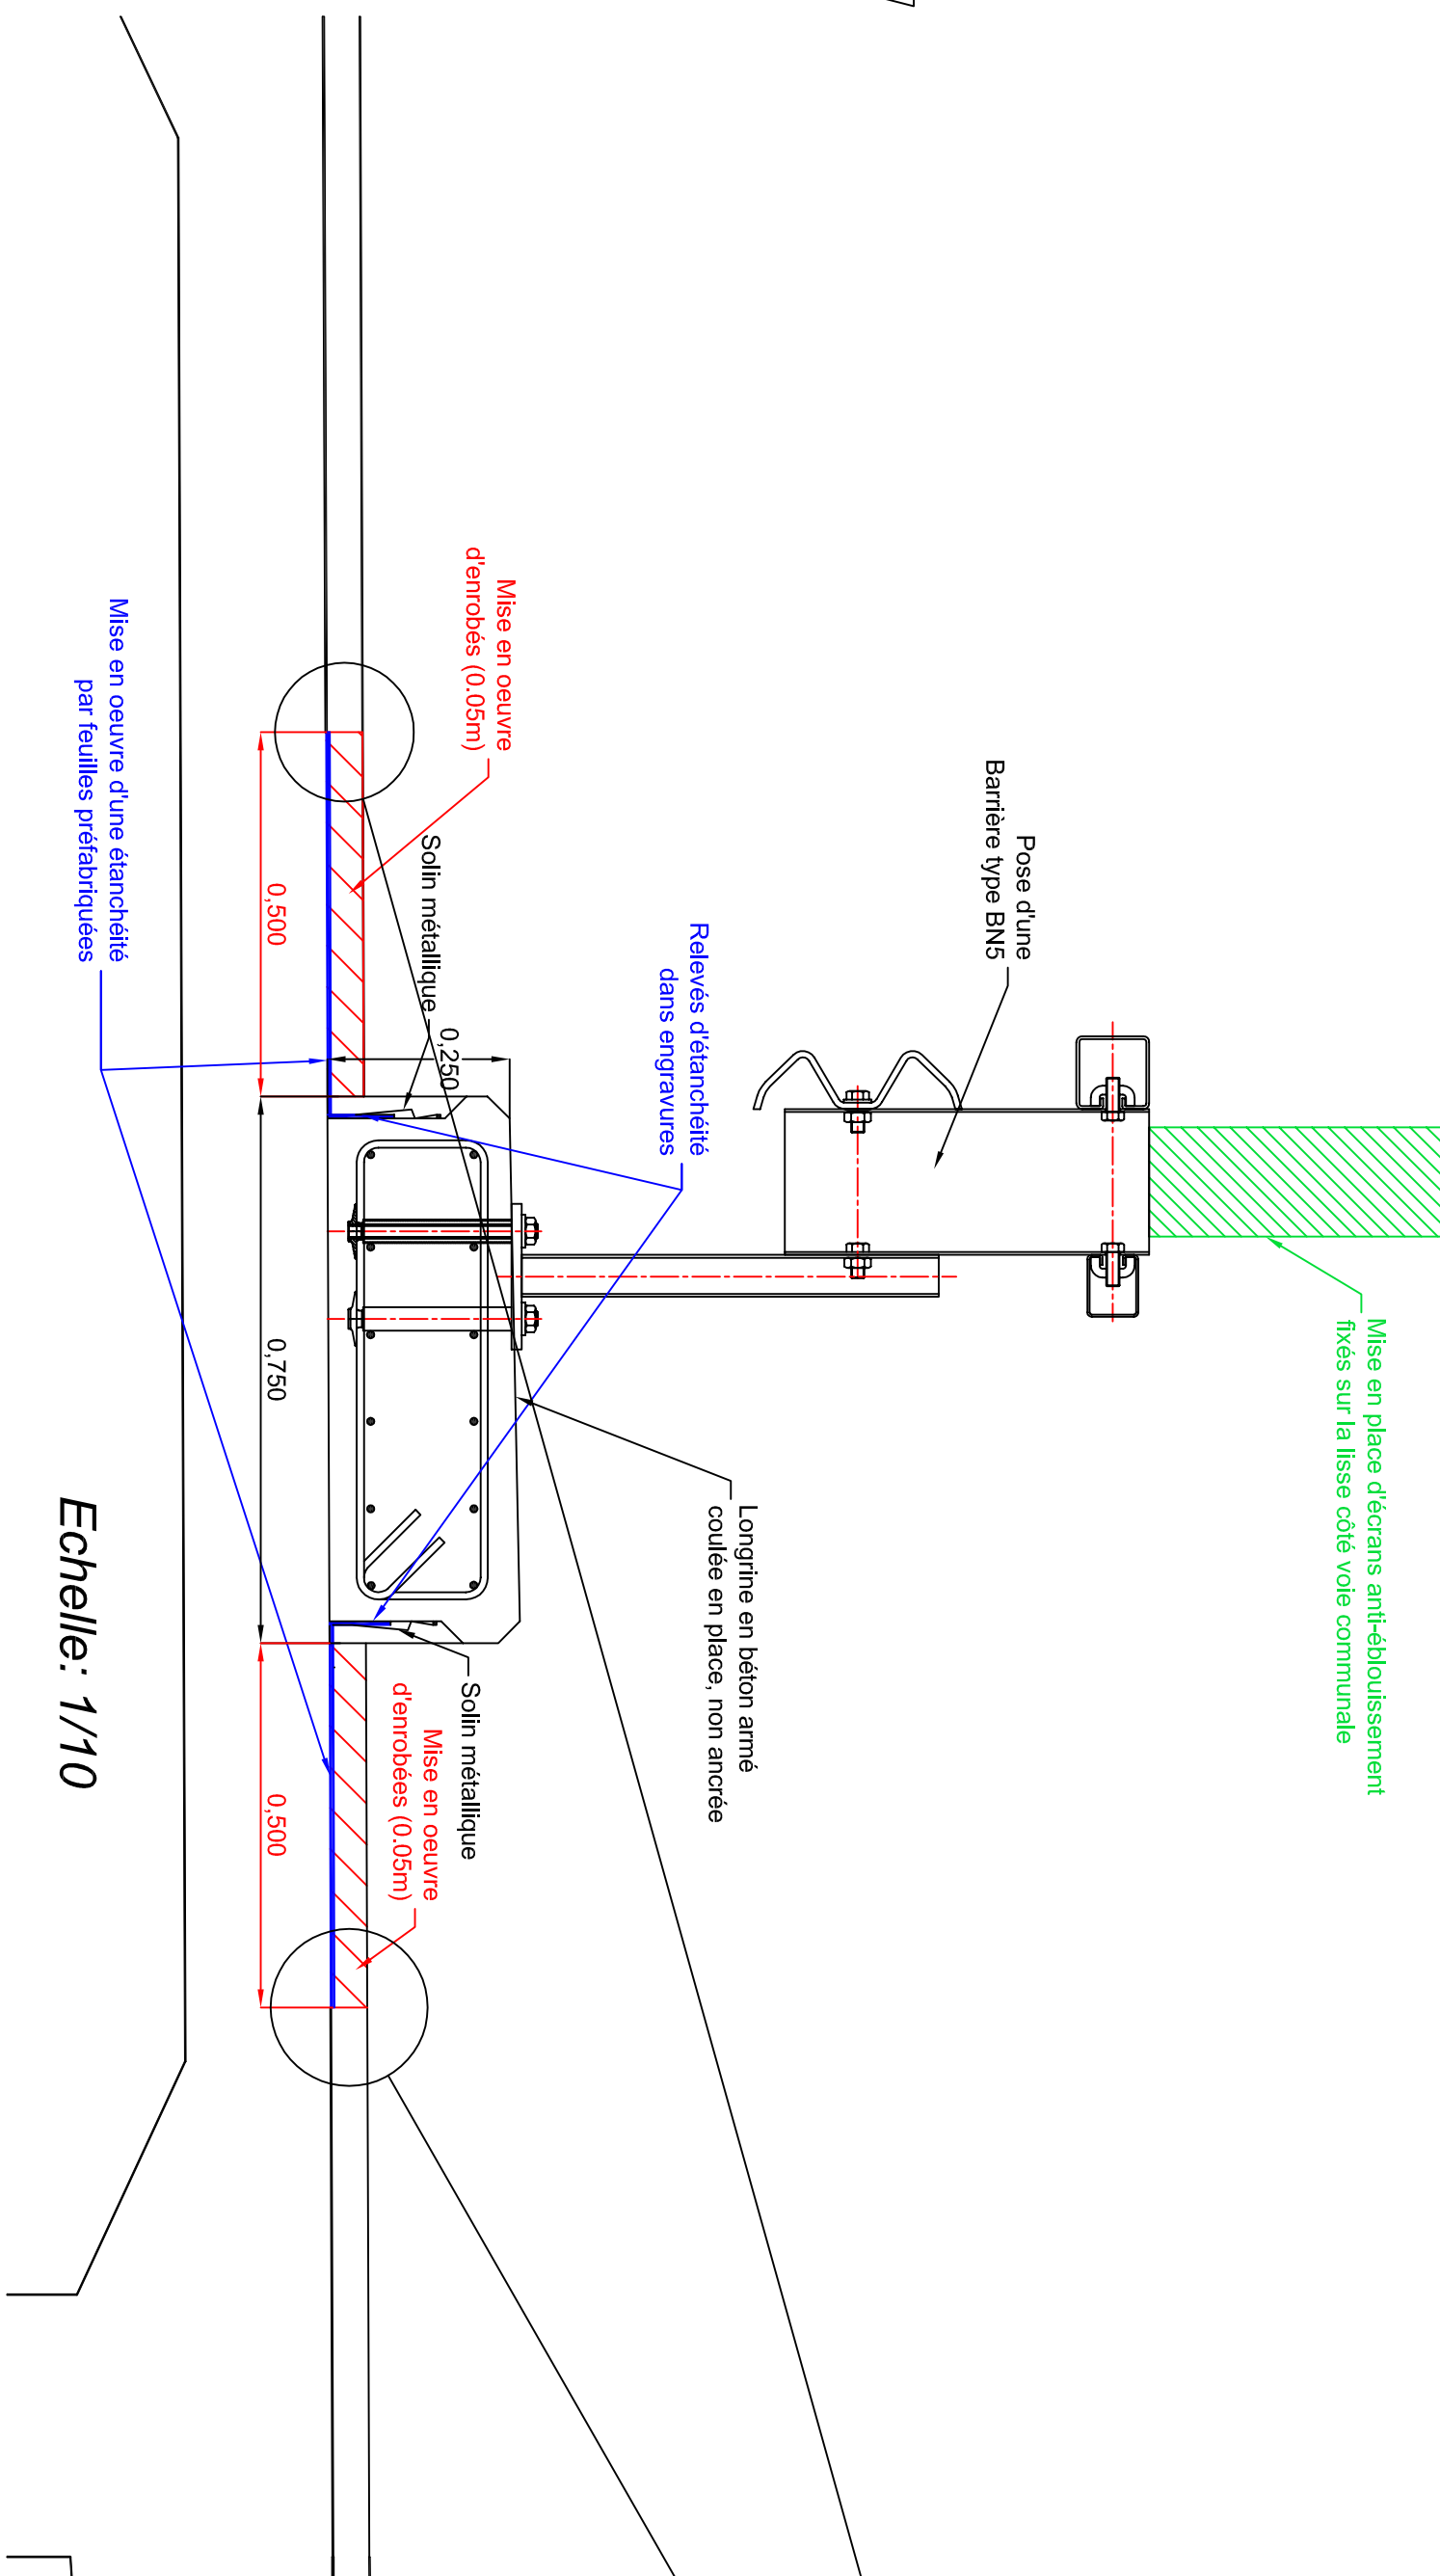
## Mise en oeuvre de la longrine sur ouvrage

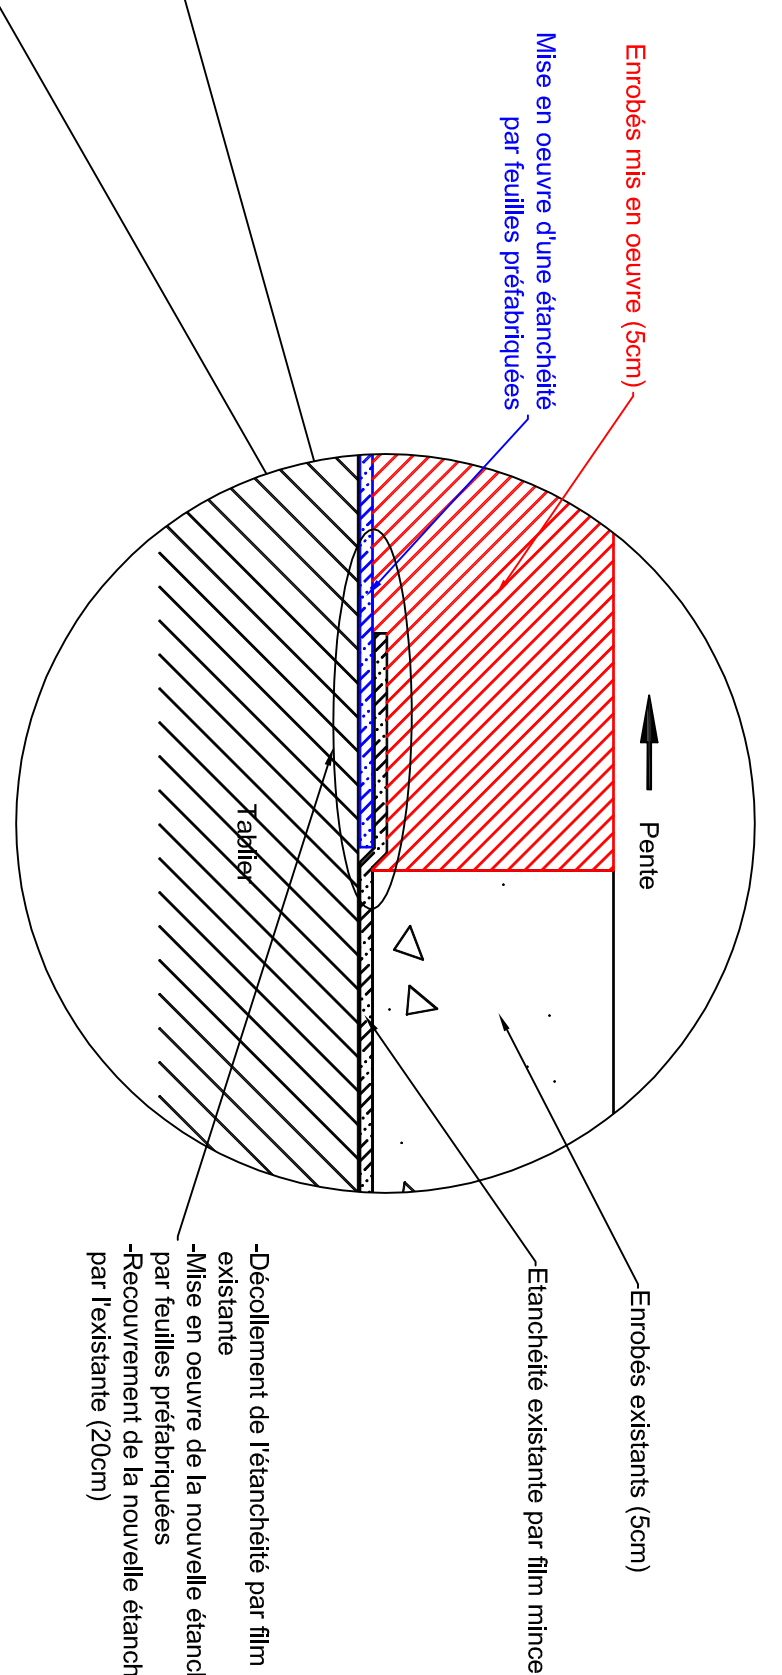
Détail du raccord entre la chaussée existante et celle mise en oeuvre
