## Dossier 2021 - Affaire n° 21-HF-0161

### PI2 sur l'A34 à Lumes (08)

#### Mesures de tension à l'arbalète

Le PI2 sur l'A34 doit faire l'objet de travaux de réparation dont le programme sera établi à l'issue d'une phase de diagnostic.

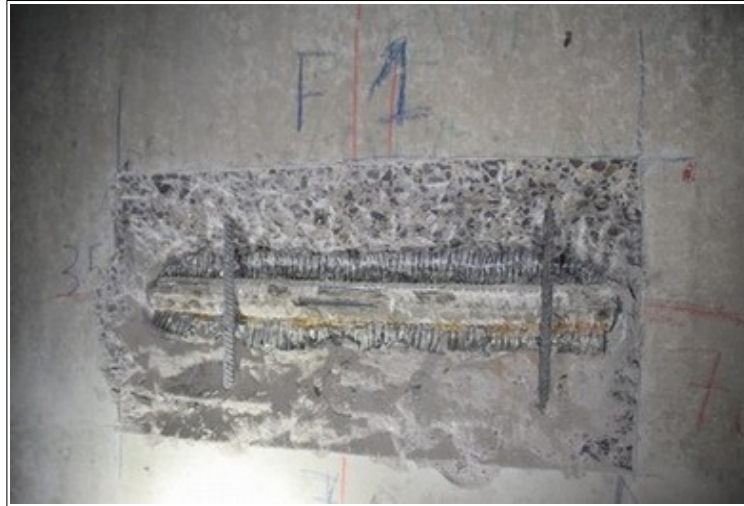
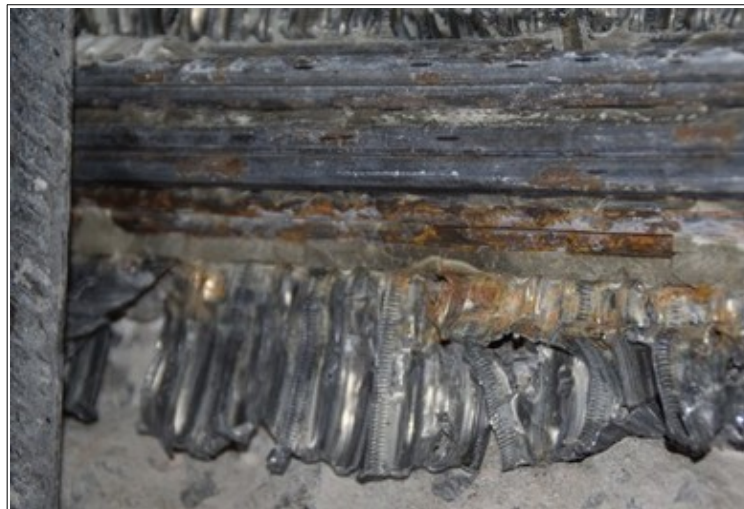
**Fenêtre 1 – Tablier Aval – Ame caisson**

Des essais ont été réalisés sur 3 fils de Ø 7mm.  
On observe de nombreuses piqûres de corrosion.  
Parmi les fils visibles, deux présentent un état de corrosion plus avancé.  
Par précaution, aucun essai n'a été réalisé sur ces deux fils.

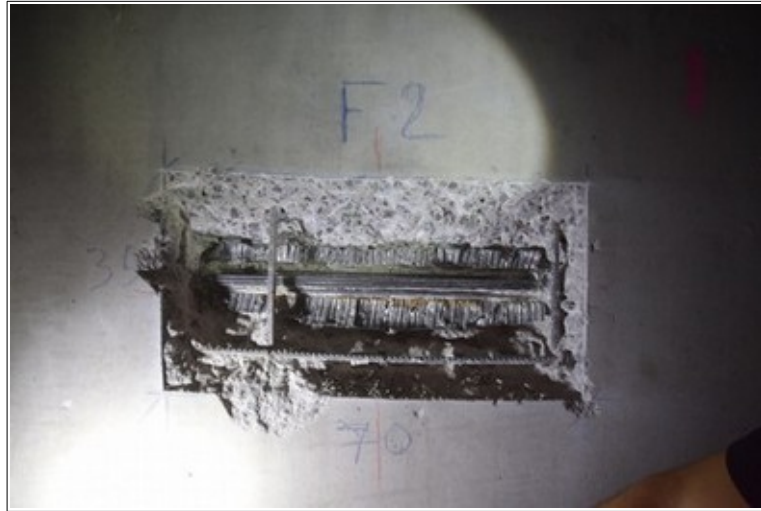
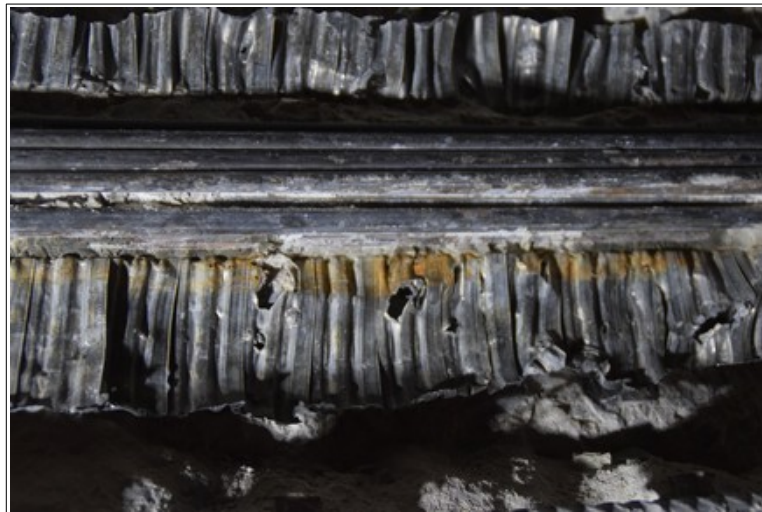
**Fenêtre 2 – Tablier Aval – Ame caisson**

Des essais ont été réalisés sur 3 fils de Ø 7mm.  
On observe une légère corrosion superficielle des armatures.

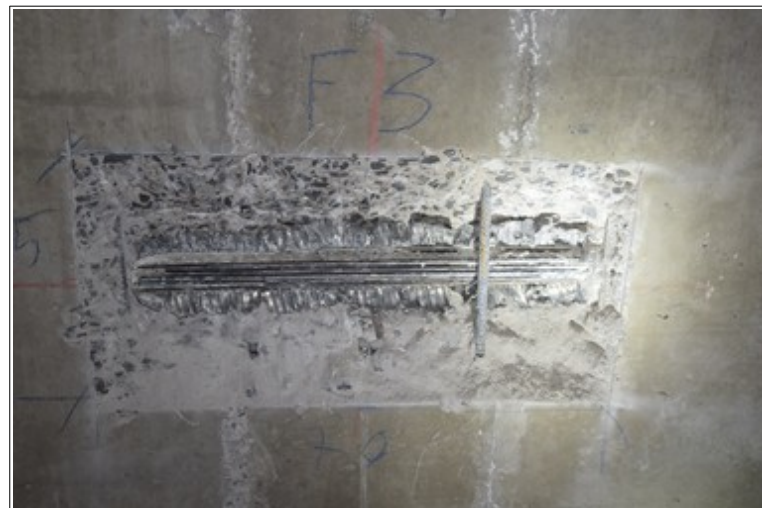
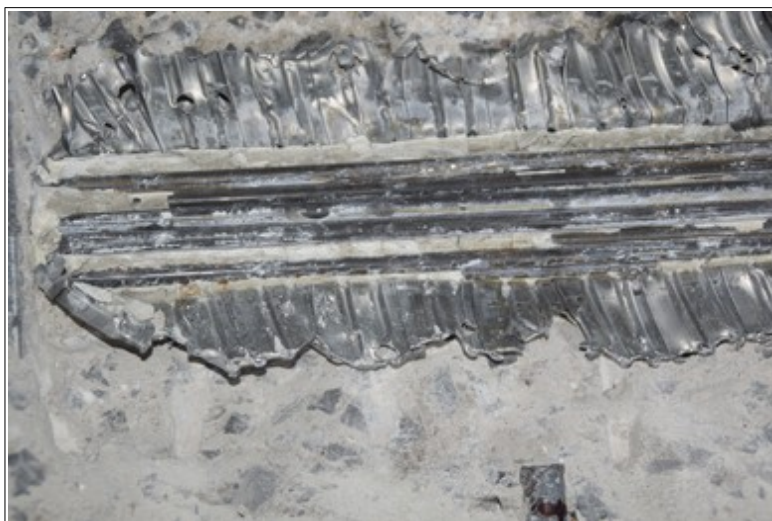
### Fenêtre 3 – Tablier Aval – Ame caisson

Des essais ont été réalisés sur 3 fils de Ø 7mm.  
On observe une corrosion superficielle des armatures.

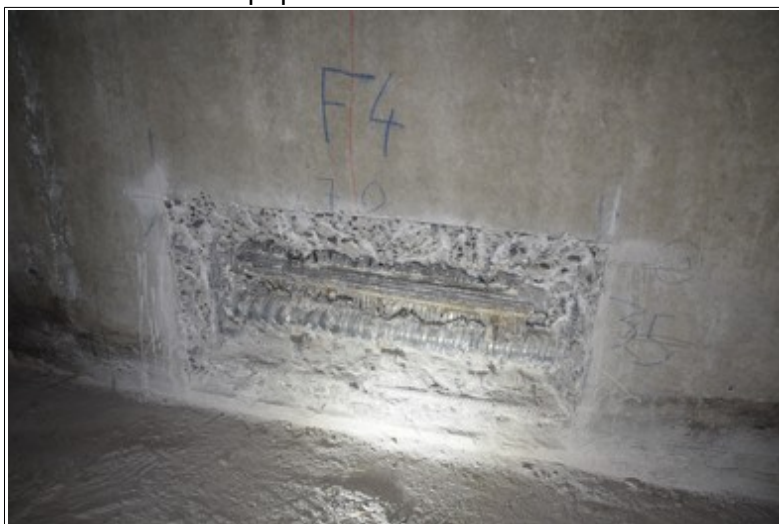
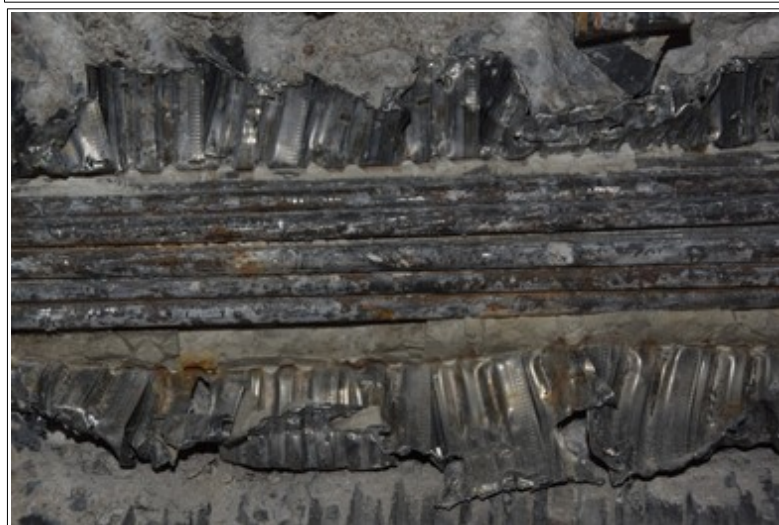
#### Fenêtre 4 – Tablier Aval – Ame caisson

Des essais ont été réalisés sur 3 fils de Ø 7mm.  
On observe de nombreuses piqûres de corrosion.

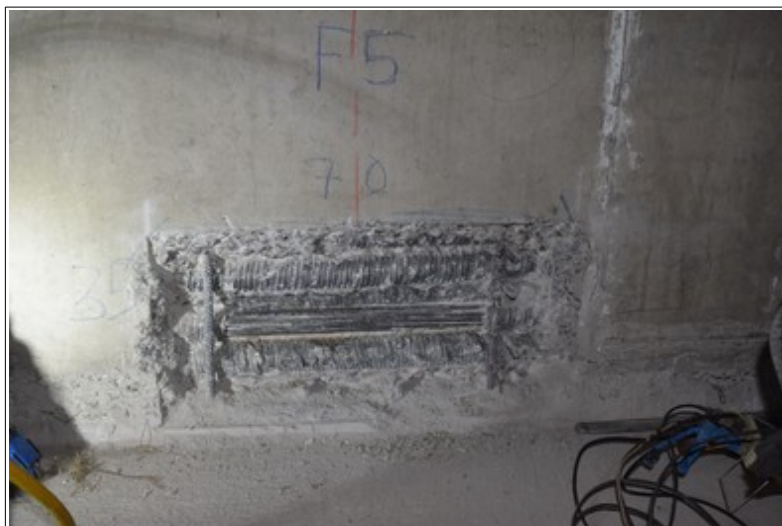
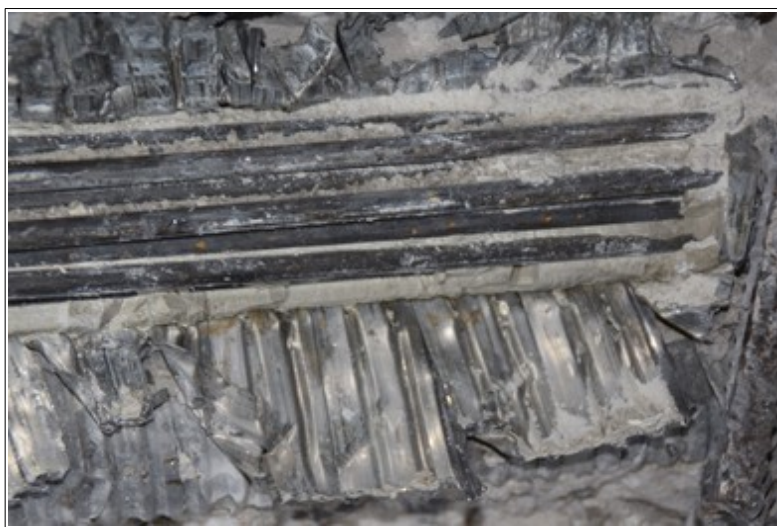
### Fenêtre 5 – Tablier Aval – Ame caisson

Des essais ont été réalisés sur 3 fils de Ø 7mm.  
On observe quelques piqûres de corrosion.

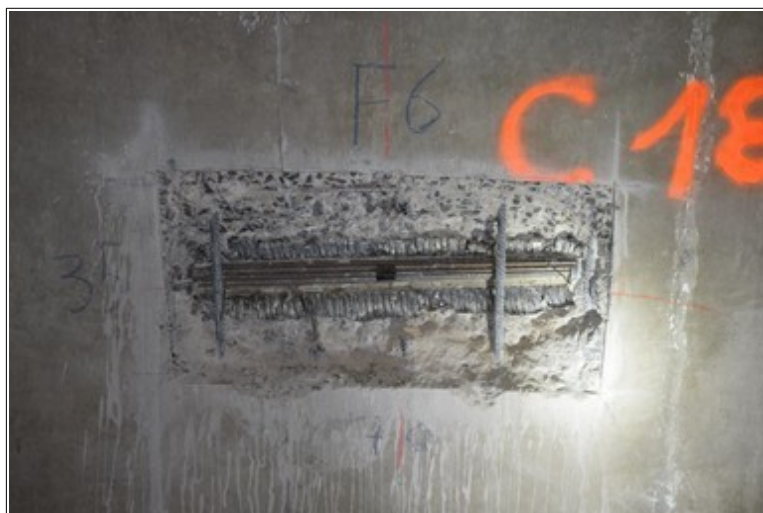
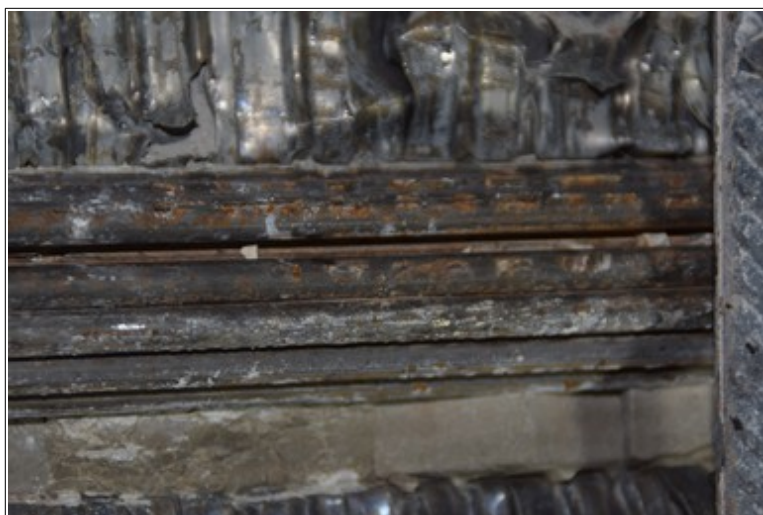
### Fenêtre 6 – Tablier Aval – Ame caisson

Des essais ont été réalisés sur 3 fils de Ø 7mm.  
On observe quelques piqûres de corrosion.

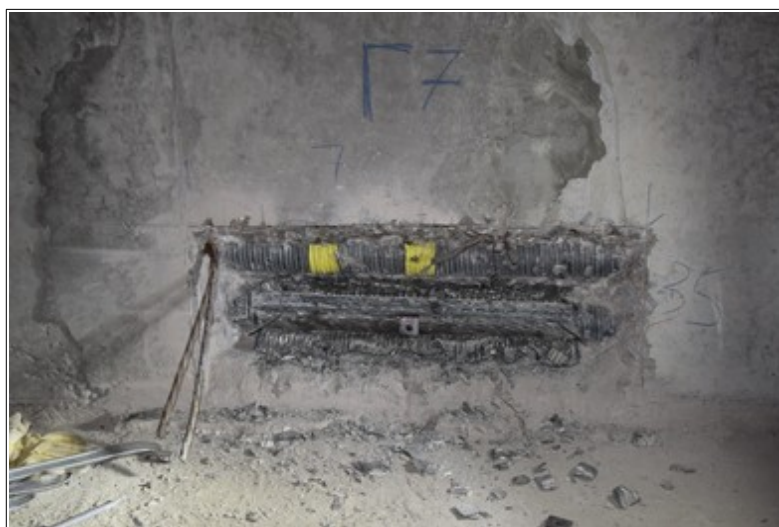
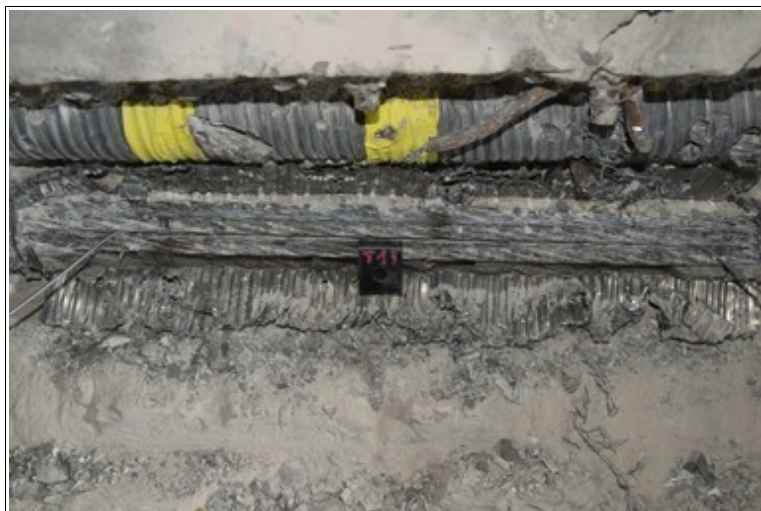
#### Fenêtre 7 – Tablier Amont – Ame caisson

Des essais ont été réalisés sur 2 torons T13.  
On observe une corrosion superficielle des armatures.

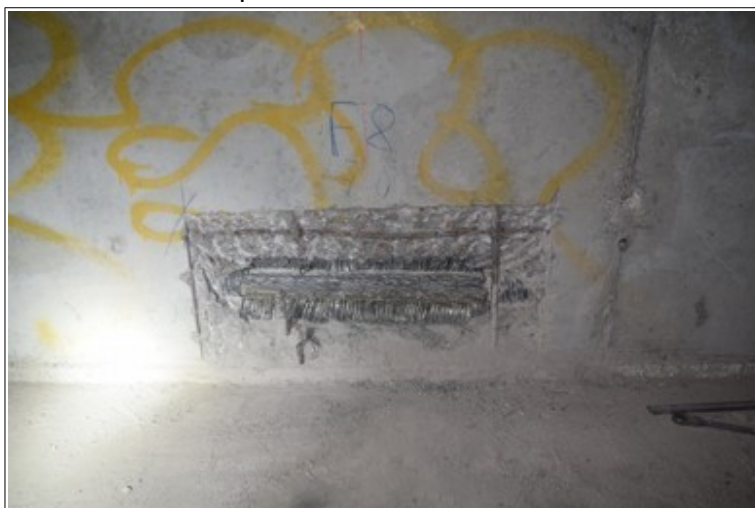
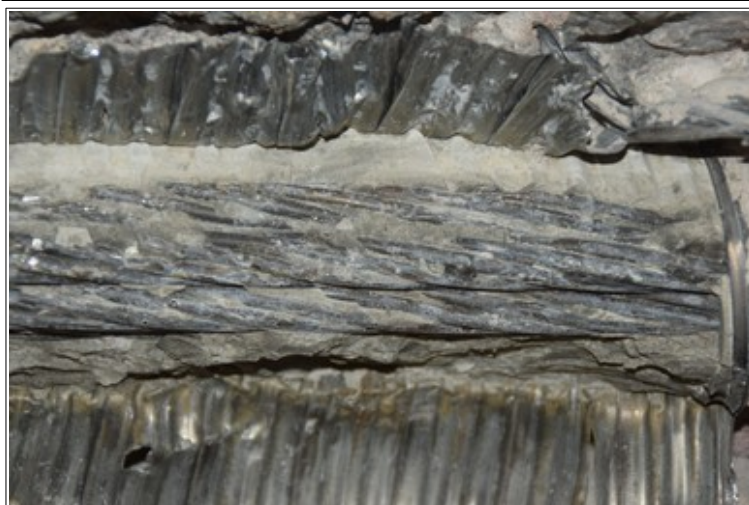
### Fenêtre 8 – Tablier Amont – Ame caisson

Des essais ont été réalisés sur 2 torons T13.  
On observe une corrosion superficielle des armatures.

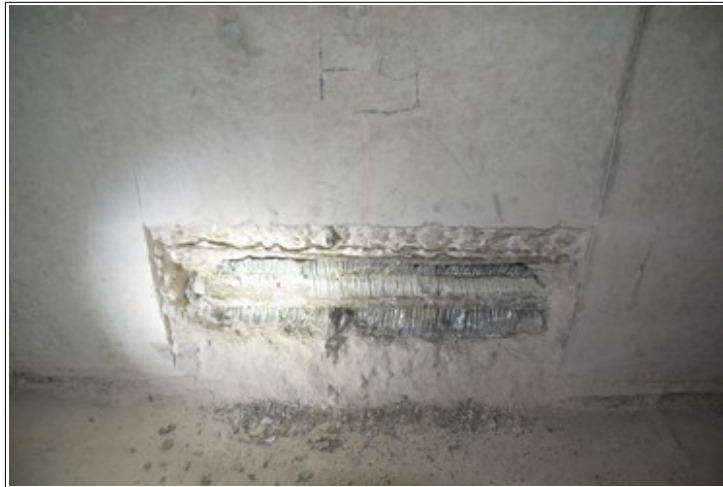
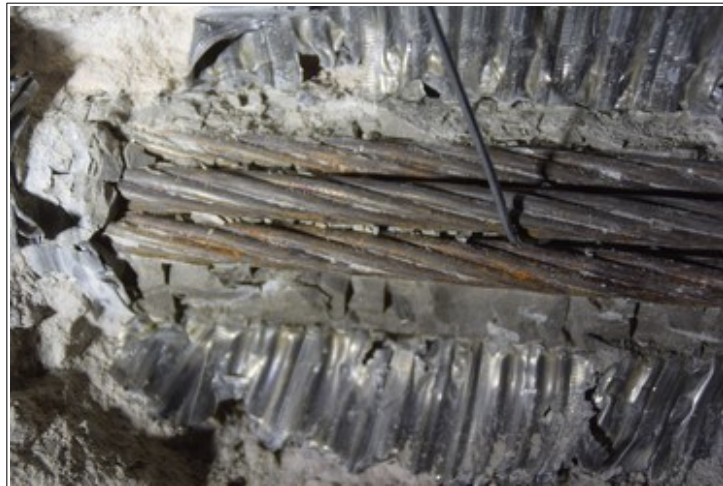
### Fenêtre 9 – Tablier Amont – Ame caisson

Des essais ont été réalisés sur 2 torons T13.  
On observe une corrosion superficielle des armatures.

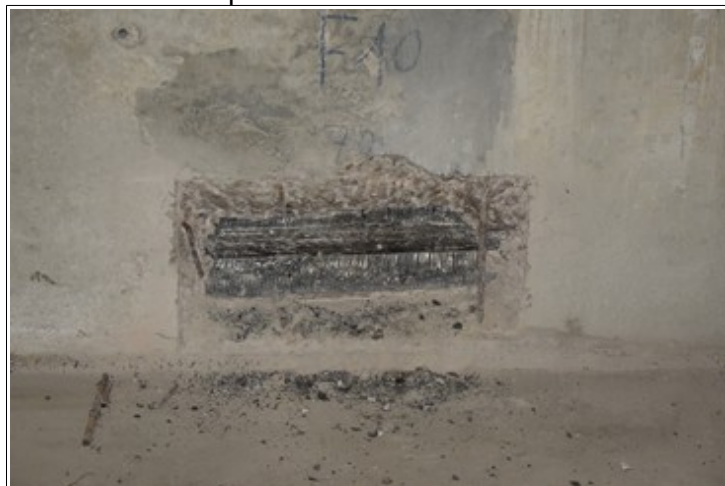
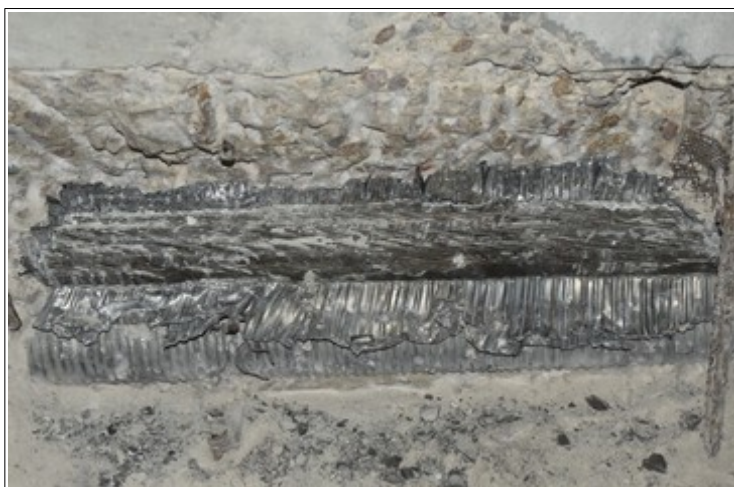
### Fenêtre 10 – Tablier Amont – Ame caisson

Des essais ont été réalisés sur 2 torons T13.  
On observe une corrosion superficielle des armatures.

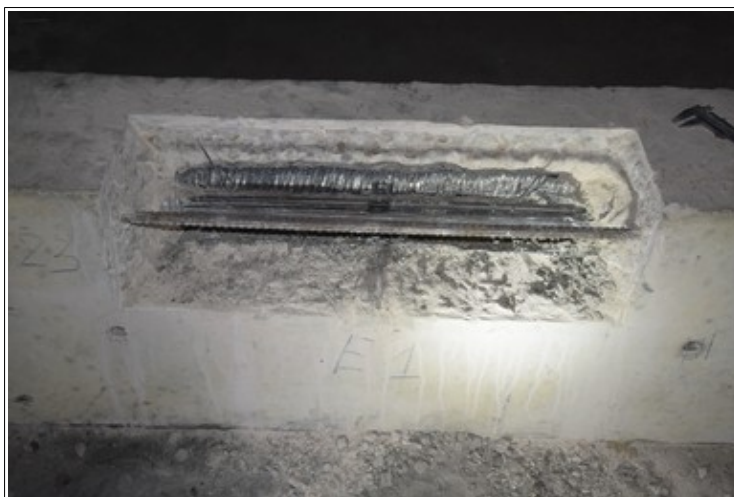
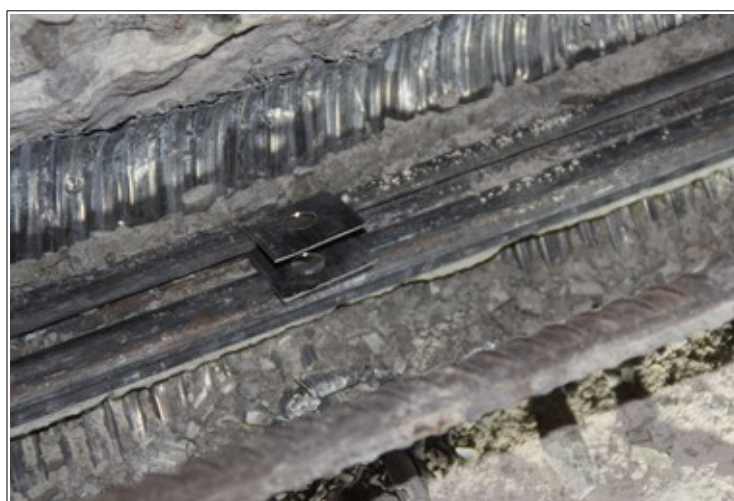
### Fenêtre E1 – Tablier Amont – Entretoise P1

Des essais ont été réalisés sur 3 fils de Ø 8mm.  
On observe une corrosion superficielle sur deux des armatures dégagées.

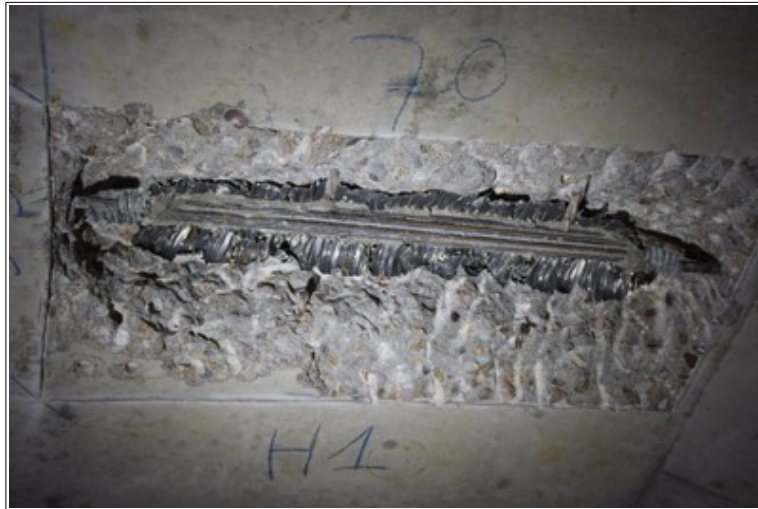
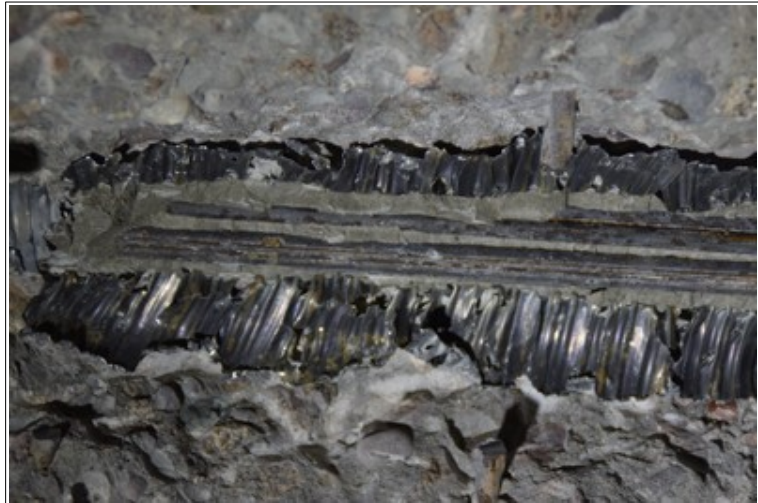
### Fenêtre H1 – Tablier Amont – Hourdis

Des essais ont été réalisés sur 3 fils de Ø 8mm.  
On observe une corrosion superficielle des armatures.

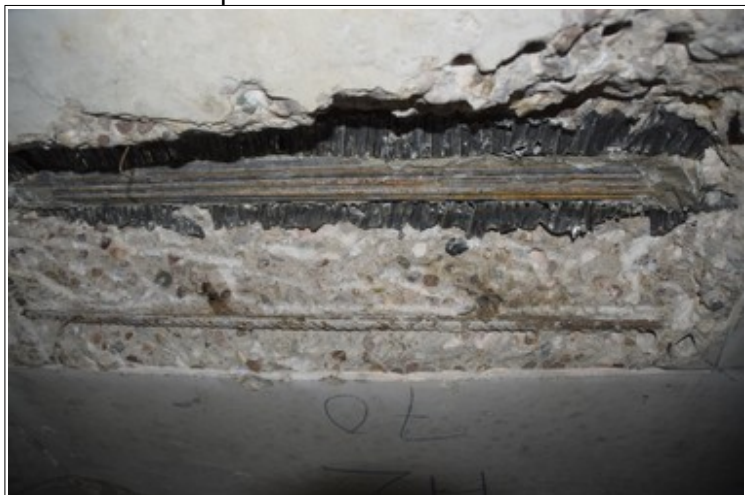
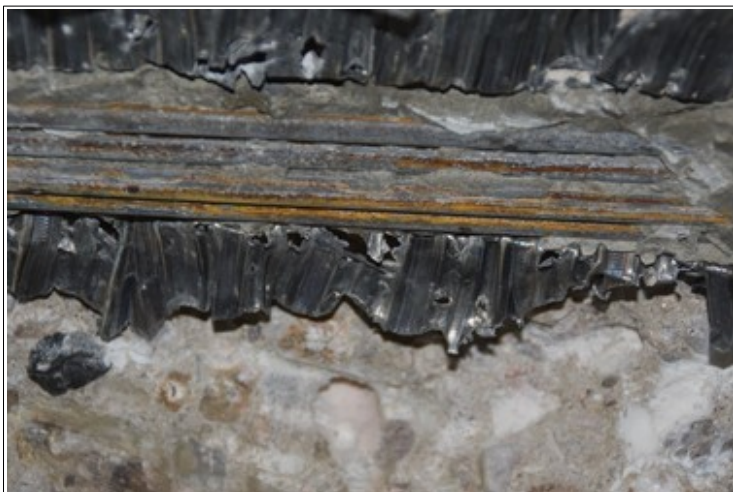
### Fenêtre H2 – Tablier Amont – Hourdis

Des essais ont été réalisés sur 3 fils de Ø 8mm.  
On observe une corrosion superficielle des armatures.

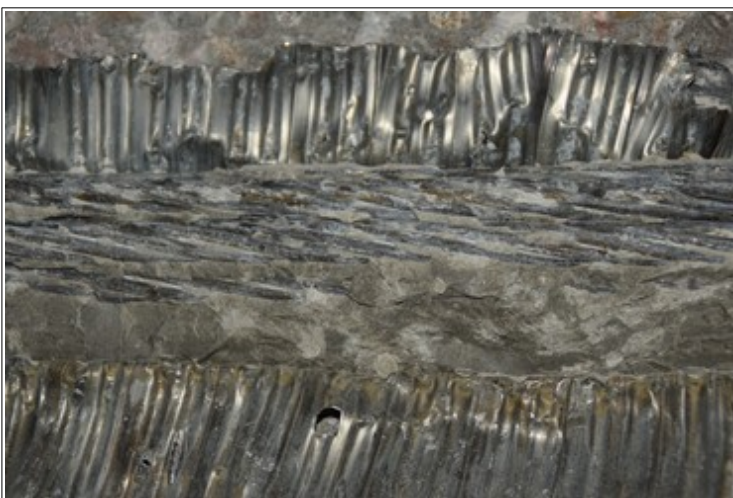
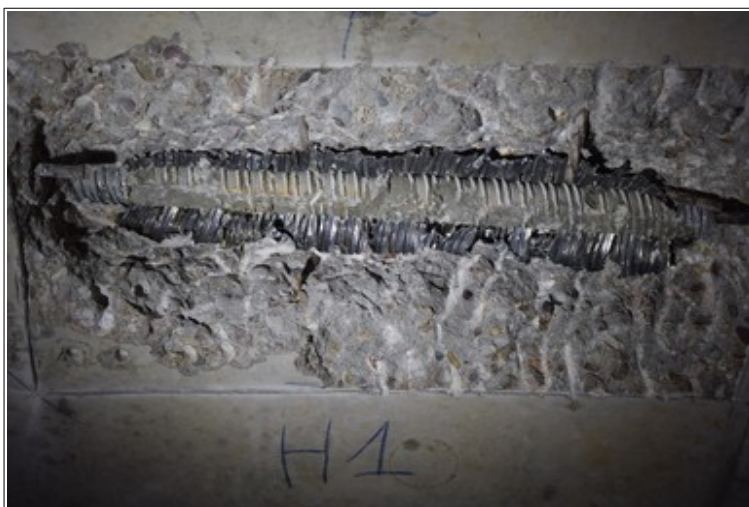
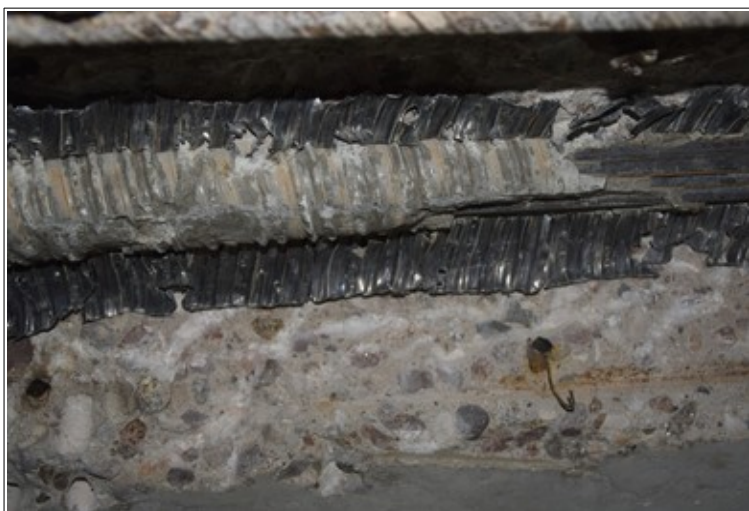
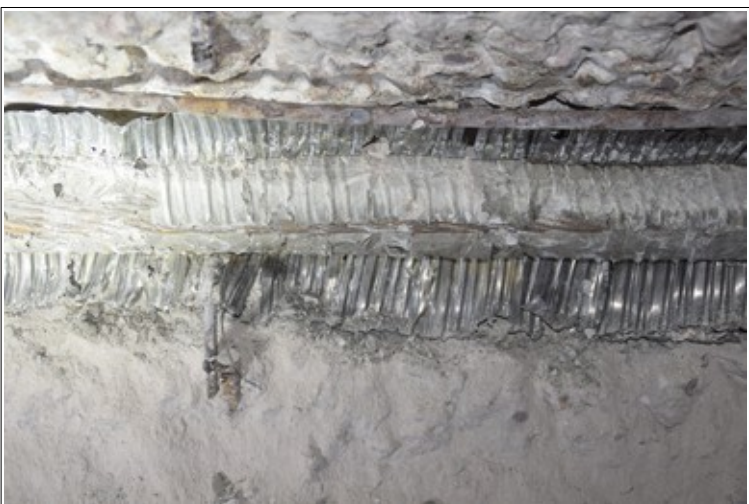
Un coulis protégeant les armatures est présent en quantité importante dans chaque gaine ouverte.

Le coulis est bien réparti autour des armatures et présente un aspect dur et compact (photos suivantes).

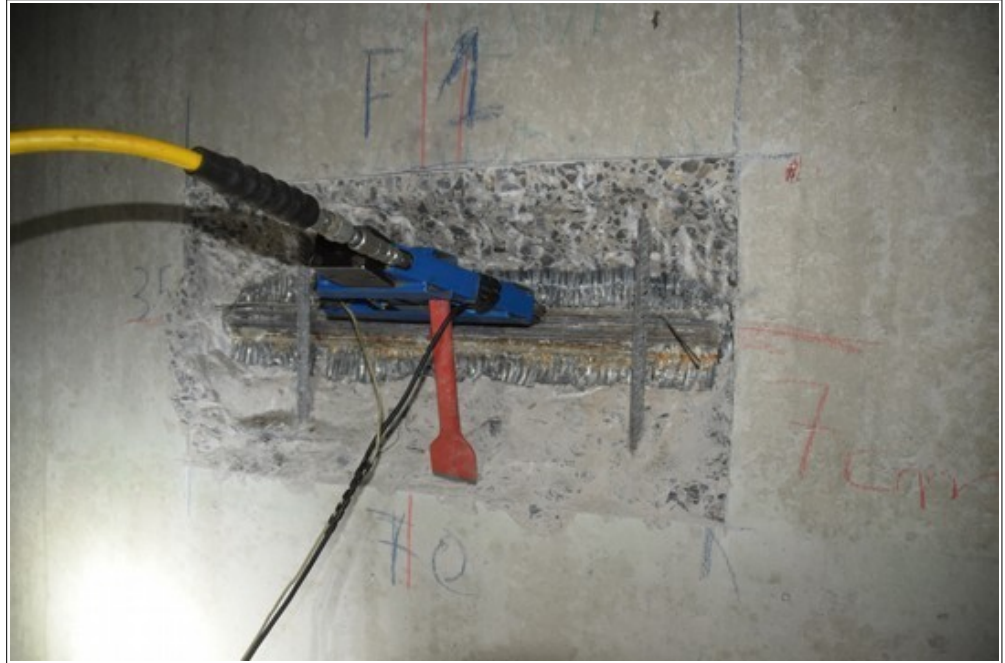
F1 – arbalète en position pour l'essai

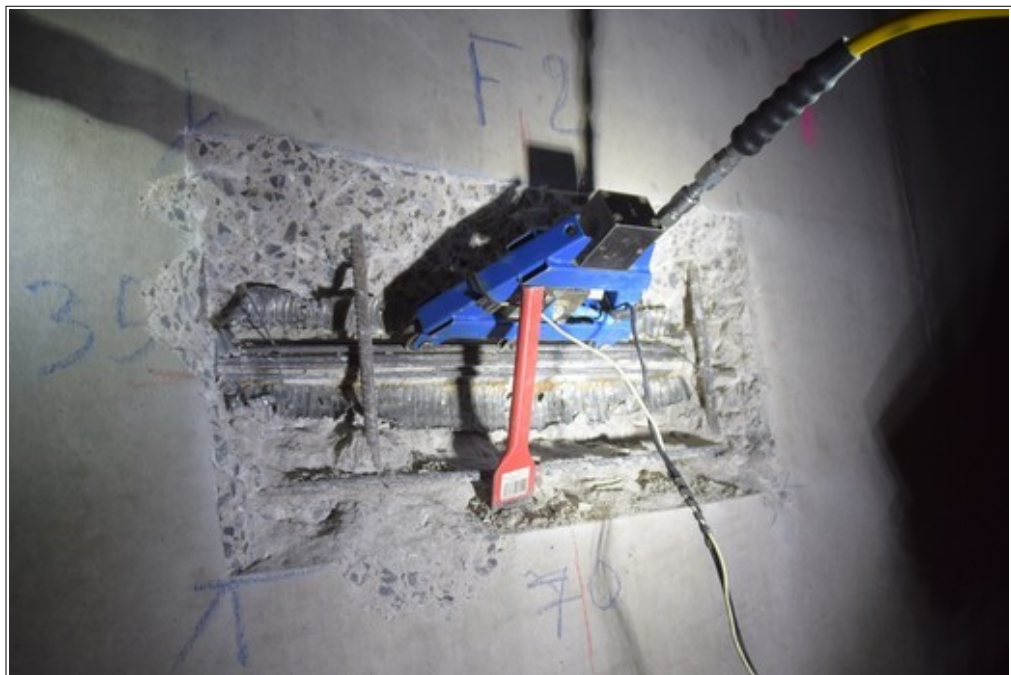
F2 – arbalète en position pour l'essai

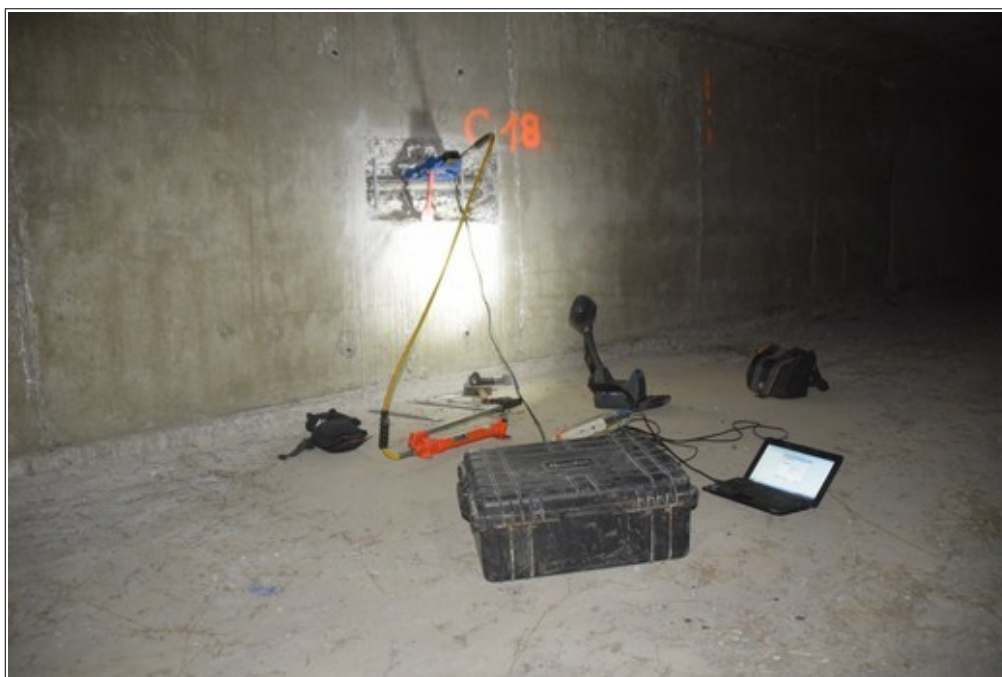
F6 – Chaîne de mesure arbalète

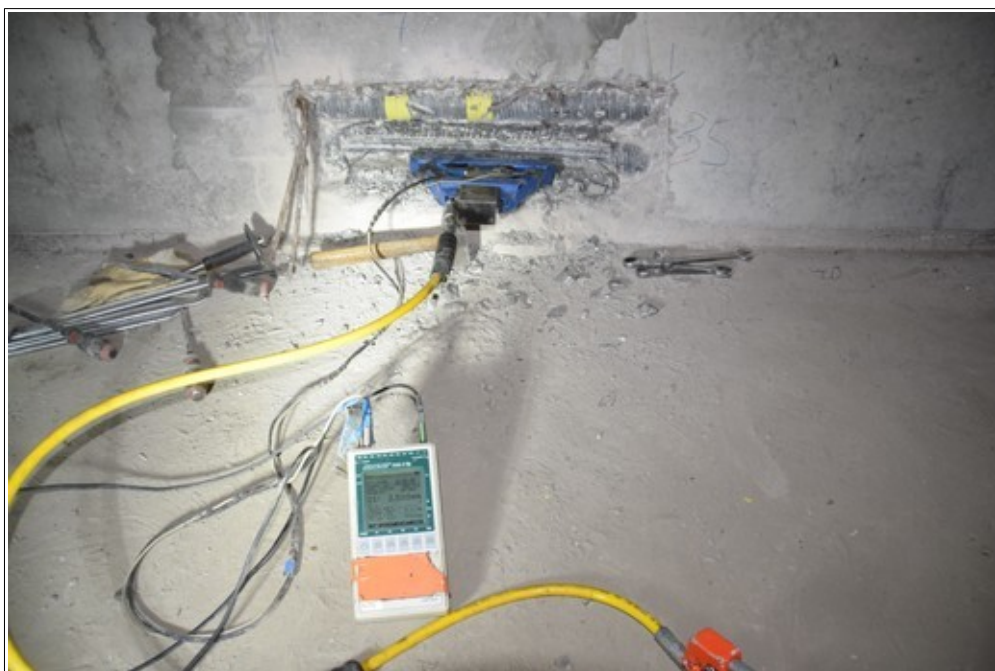
F7 – Chaîne de mesure arbalète

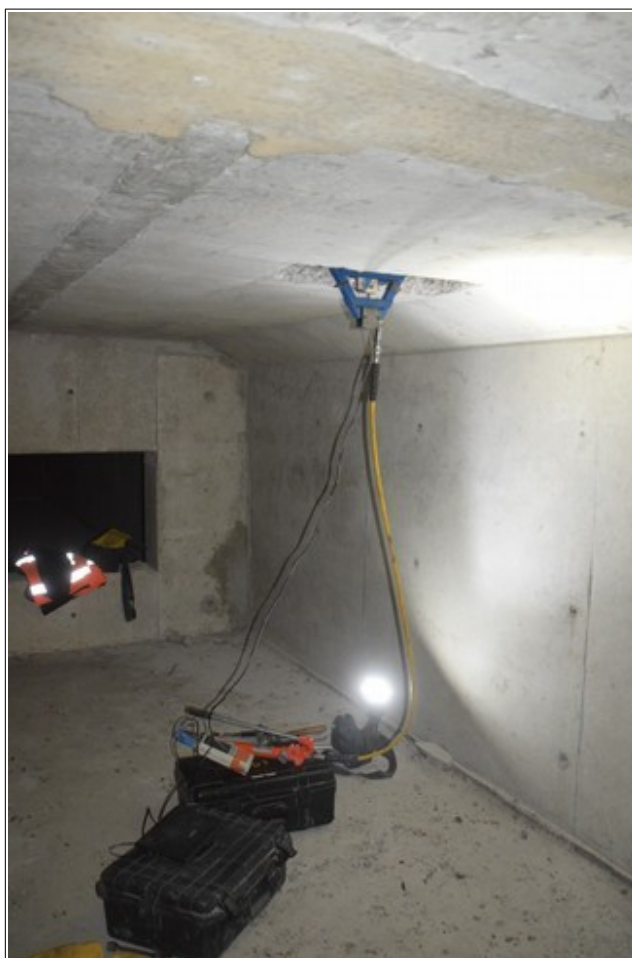
H1 – Chaîne de mesure arbalète
