# DOSSIER TECHNIQUE AMIANTE (DTA)

| Immeuble : | EX-LYCEE JEAN MONNET - BÂTIMENT A (GRETA / GIPCIP), EX-LYCEE JEAN MONNET - BÂTIMENT B (TECHSHOP) |
| Adresse : | 111 AVENUE DE DUNKERQUE<br>59000 LILLE |
| Référence du présent DTA | 362760056.4.DTA |

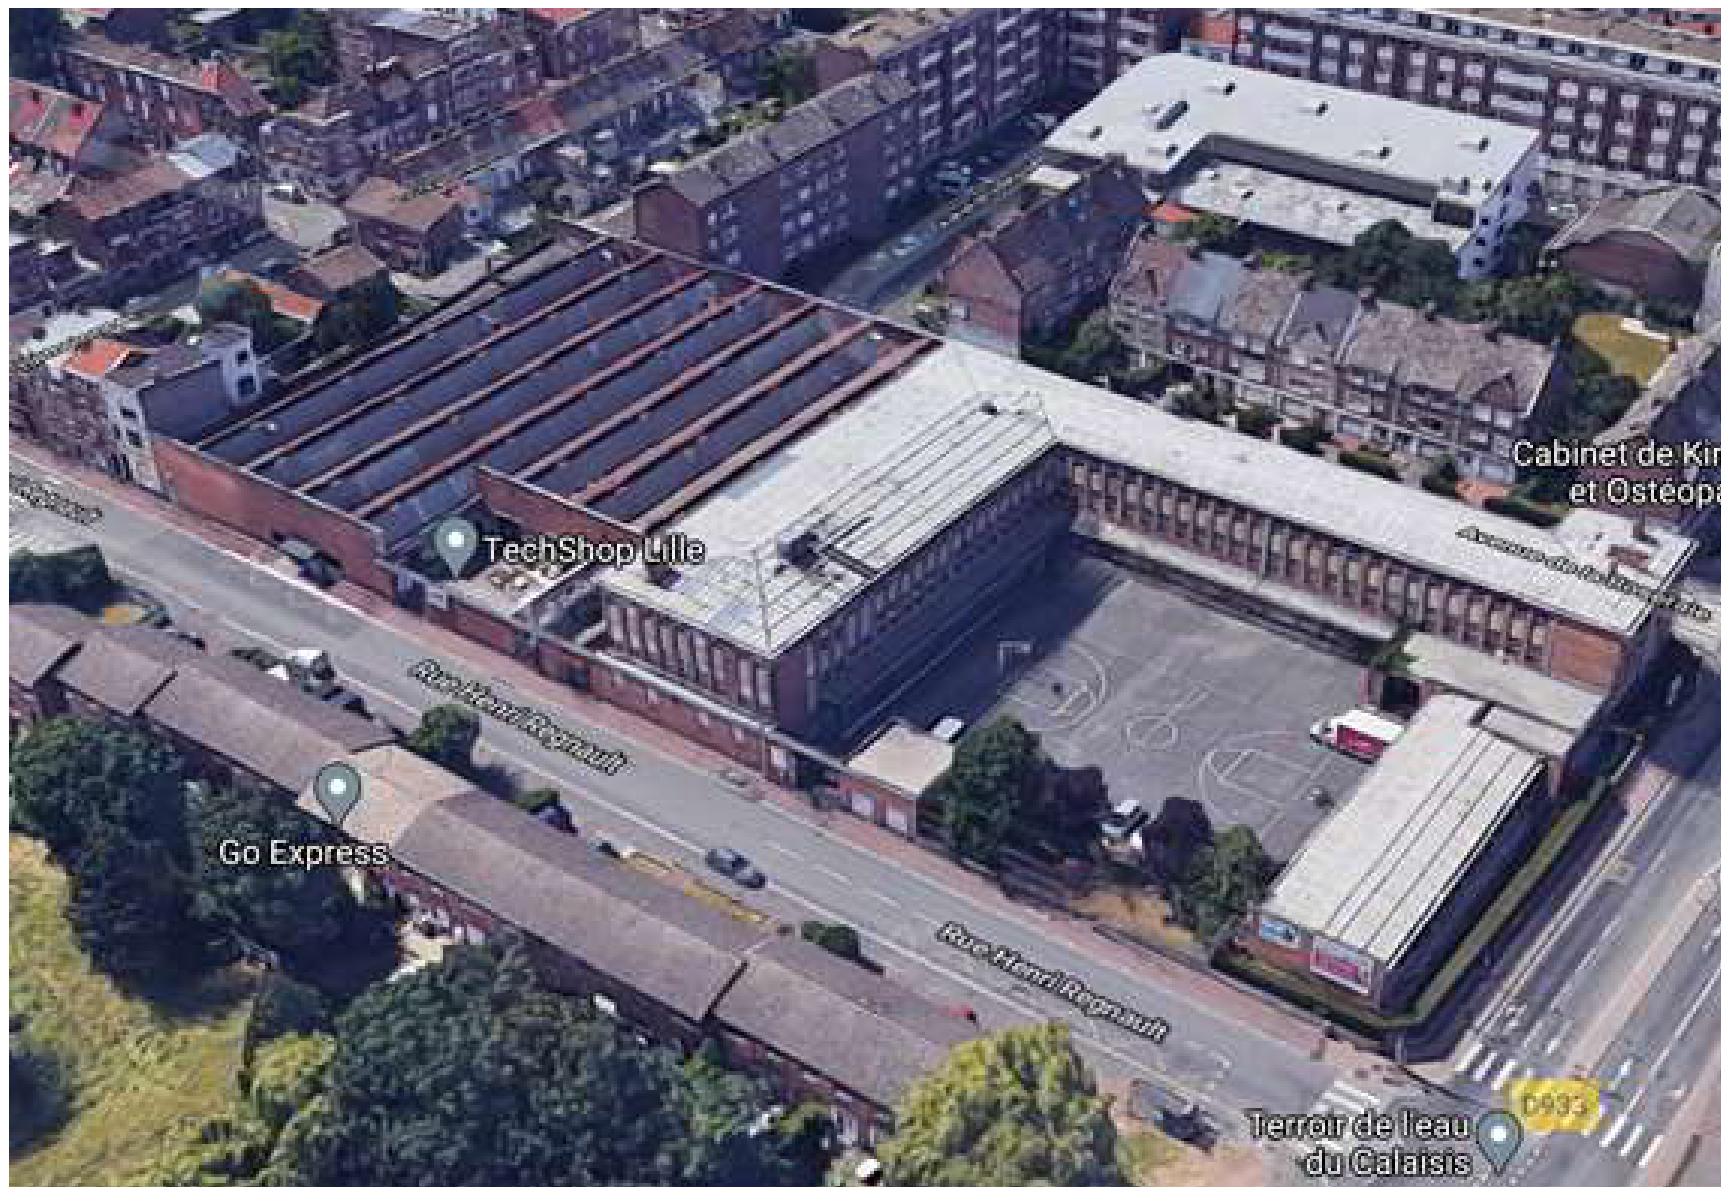
| Réalisé par : Julien BECART | N° de planche : 1 / 8 | |

| Site : EX-LYCEE JEAN MONNET - BÂTIMENT A (GRETA / GIPCIP) | Adresse : 111 AVENUE DE DUNKERQUE 59000 LILLE | Localisation : BÂTIMENT A |

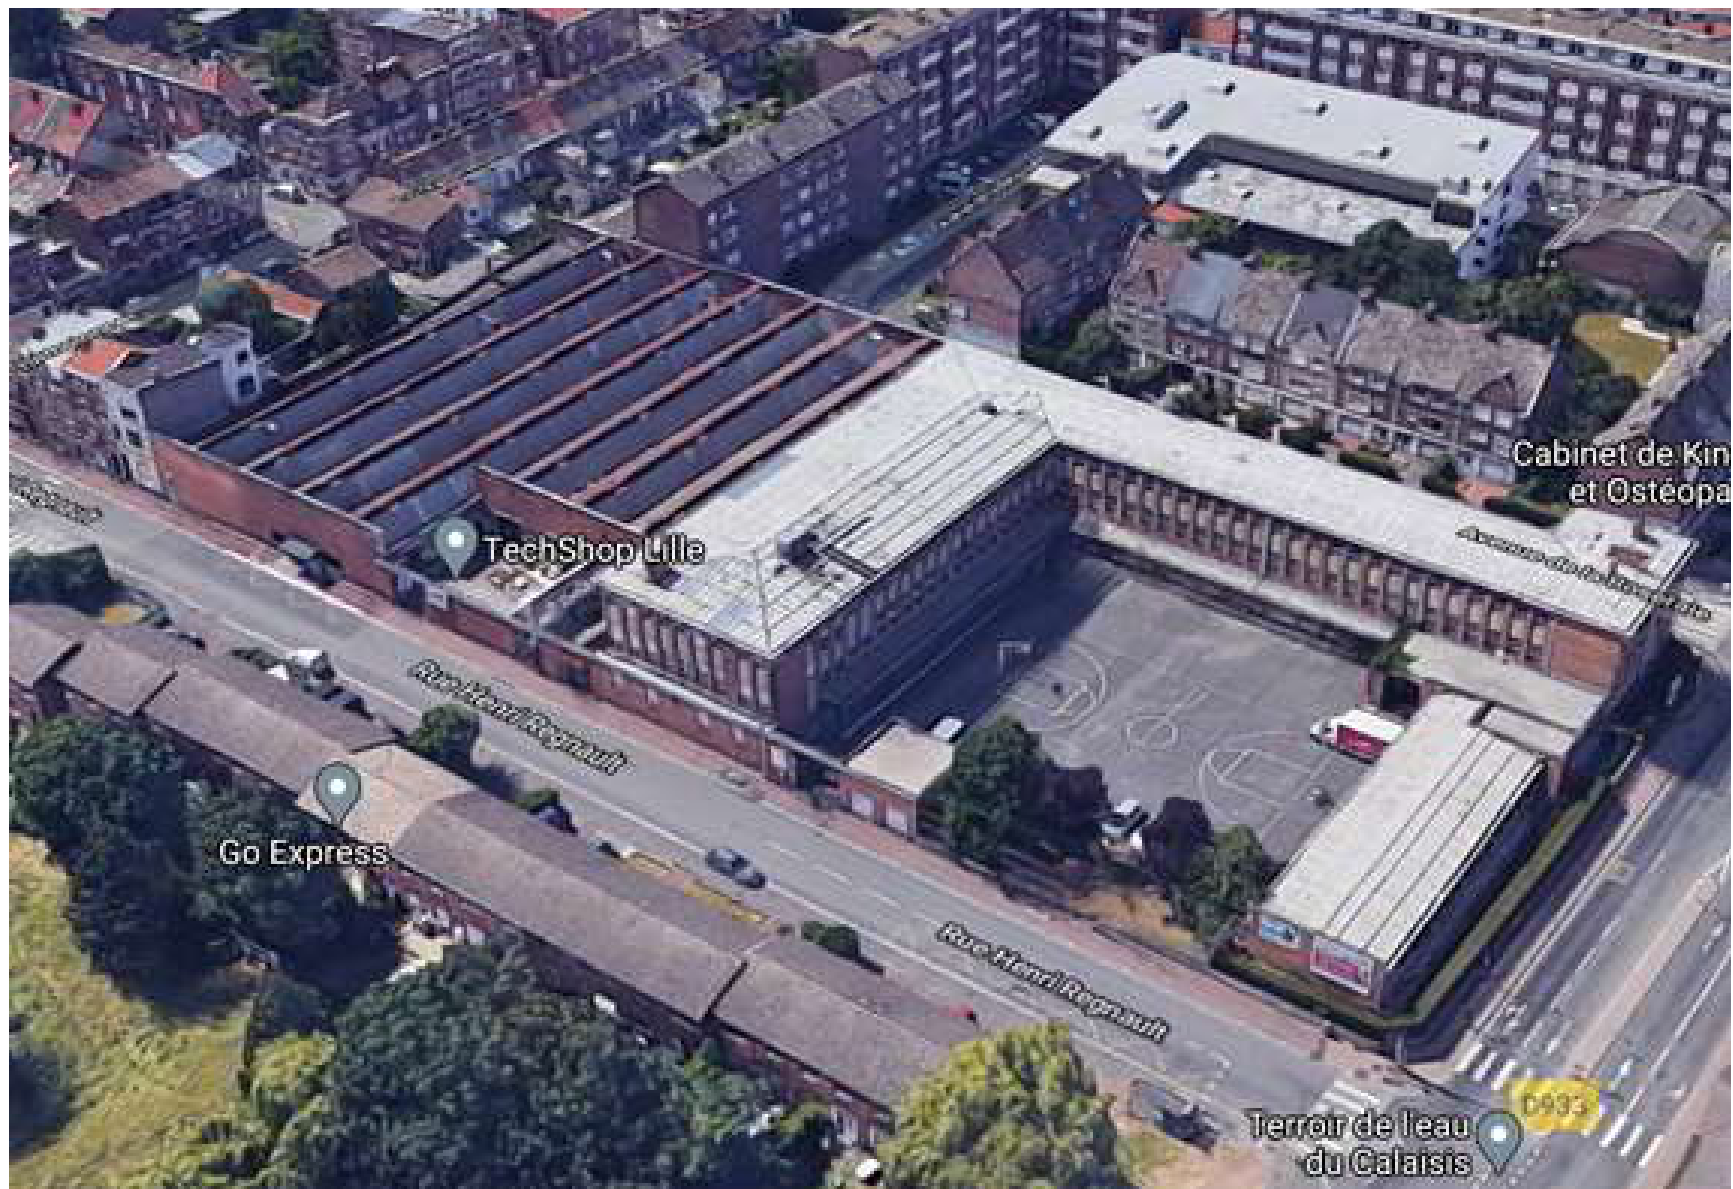
| Réalisé par : Julien BECART | N° de planche : 1 / 4 | |

| Site : EX-LYCEE JEAN MONNET - BÂTIMENT B (TECHSHOP) | Adresse : 111 AVENUE DE DUNKERQUE 59000 LILLE | Localisation : BÂTIMENT B |
