# Contrôle périodique des matériaux et produits des listes A et B à intégrer au Dossier Technique Amiante

EX-LYCEE JEAN MONNET - BÂTIMENT A (GRETA / GIP-CIP)  
111 AVENUE DE DUNKERQUE  
59000 LILLE

**Référence du dossier :** 2503CHNLI -  
BI1920000003113

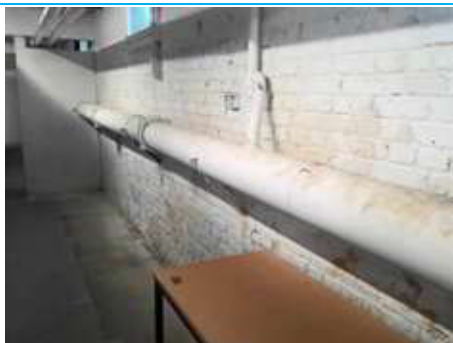
Matériaux : ZPSO-001

Localisation : Sous-sol - Cage d'escalier 1; Sous-sol - Cave 1;  
Sous-sol - Cave 2; Sous-sol - Cave 3; Sous-sol - Salle  
d'archives 1; Sous-sol - Salle d'archives 2; Sous-sol - Salle  
d'archives 3

Résultat : Présence d'amiante

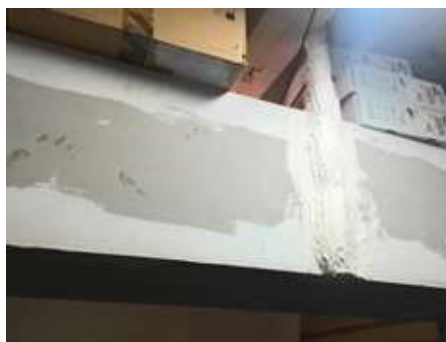
Matériaux : ZPSO-002

| Etat de conservation du matériau ou produit | | | Risque de dégradation | | Type de recommandation |
|---|---|---|---|---|---|
| Protection physique non étanche ou absence de protection physique <input checked="" type="checkbox"/> | Matériau non dégradé <input checked="" type="checkbox"/> | risque de dégradation faible ou à terme <input checked="" type="checkbox"/> | | EP | |

**Dossier n° 2503CHNLI - BI1920000003113**  
**Date de l'évaluation : 17/03/2025**  
**Bâtiment / local ou zone homogène : Sous-sol - Cage d'escalier 1; Sous-sol - Cave 1; Sous-sol - Cave 2; Sous-sol - Cave 3; Sous-sol - Salle d'archives 1; Sous-sol - Salle d'archives 2; Sous-sol - Salle d'archives 3**  
**Identifiant Matériau : ZPSO-001**  
**Matériau : Conduit d'eaux usées en fibrociment**  
**Résultat EP : Il est recommandé de réaliser une évaluation périodique.**

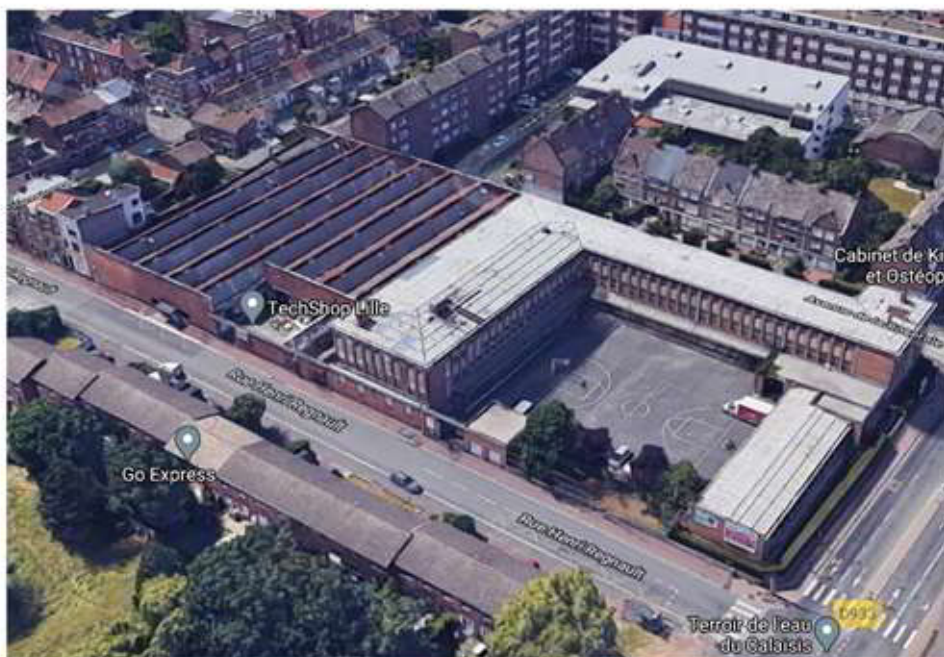
| Planche de repérage (la planche de repérage est indissociable du rapport) | | |

| Planche de repérage (la planche de repérage est indissociable du rapport) | | |
|---|---|---|
| Site : EX-LYCEE JEAN MONNET - BÂTIMENT A (GRETA / GIPCI) | Adresse : 111 AVENUE DE DUNKERQUE 59000 LILLE | Localisation : BÂTIMENT A |

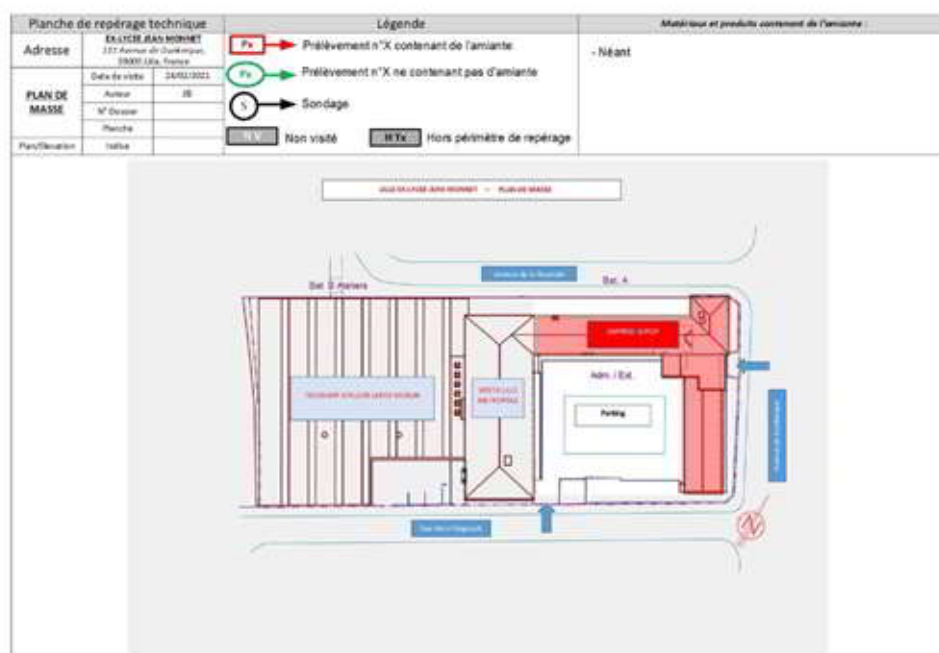
| Planche de repérage (la planche de repérage est indissociable du rapport) | | |

| Planche de repérage (la planche de repérage est indissociable du rapport) | | |
|---|---|---|
| Site : EX-LYCEE JEAN MONNET - BÂTIMENT A (GRETA / GIPCI) | Adresse : 111 AVENUE DE DUNKERQUE 59000 LILLE | Localisation : BÂTIMENT A |

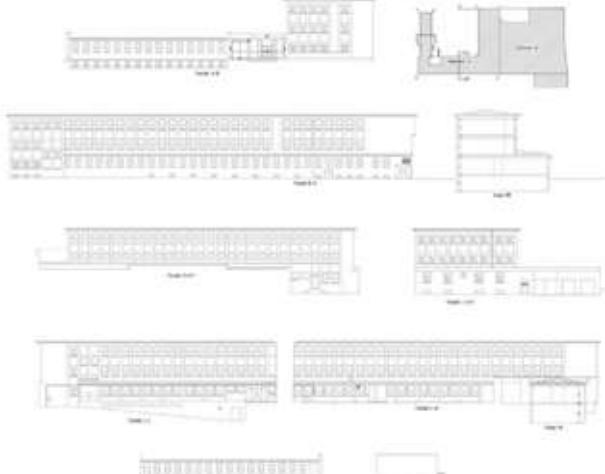
Planche de repérage (la planche de repérage est indissociable du rapport)

| Site : EX-LYCEE JEAN MONNET - BÂTIMENT A (GRETA / GIPCI) | Adresse : 111 AVENUE DE DUNKERQUE 59000 LILLE | Localisation : BÂTIMENT A / FACADES |

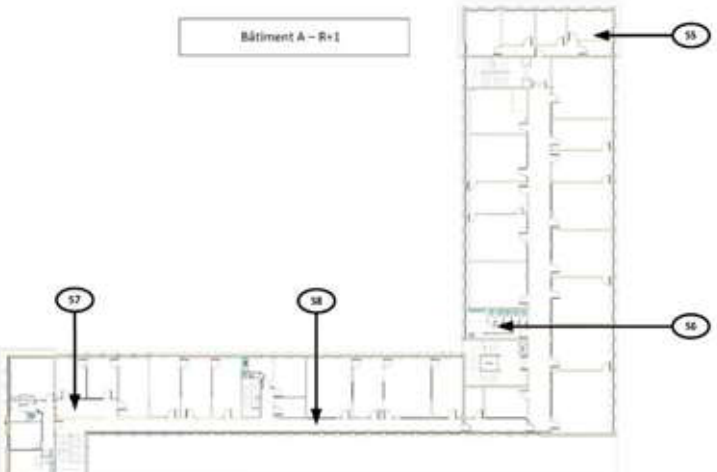
Planche de repérage (la planche de repérage est indissociable du rapport)

| Site : EX-LYCEE JEAN MONNET - BÂTIMENT A (GRETA / GIPCI) | Adresse : 111 AVENUE DE DUNKERQUE 59000 LILLE | Localisation : BÂTIMENT A / R+1 |

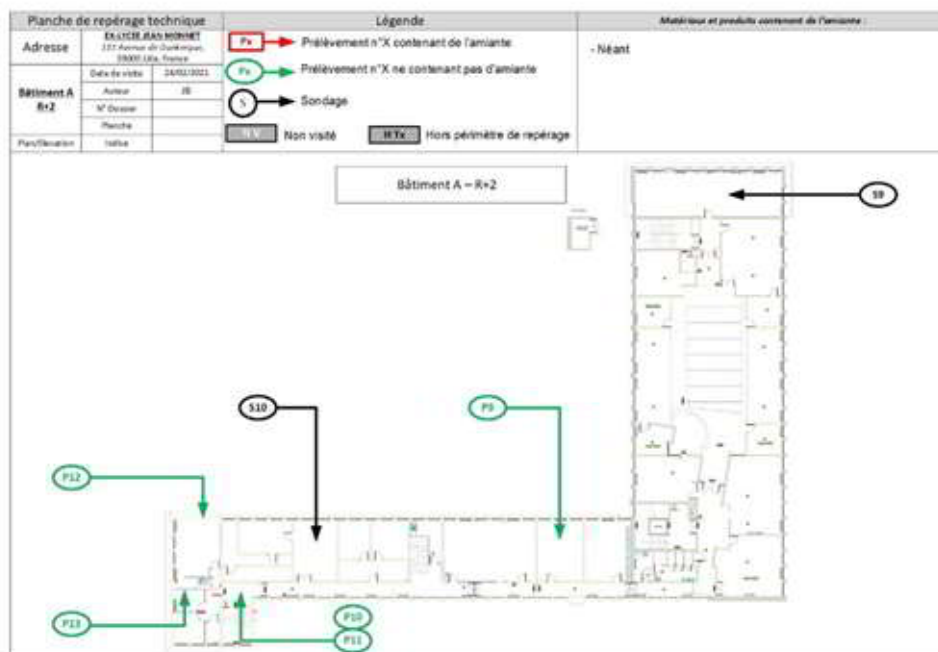
Planche de repérage (la planche de repérage est indissociable du rapport)

| Site : EX-LYCEE JEAN MONNET - BÂTIMENT A (GRETA / GIPCI) | Adresse : 111 AVENUE DE DUNKERQUE 59000 LILLE | Localisation : BÂTIMENT A / R+2 |

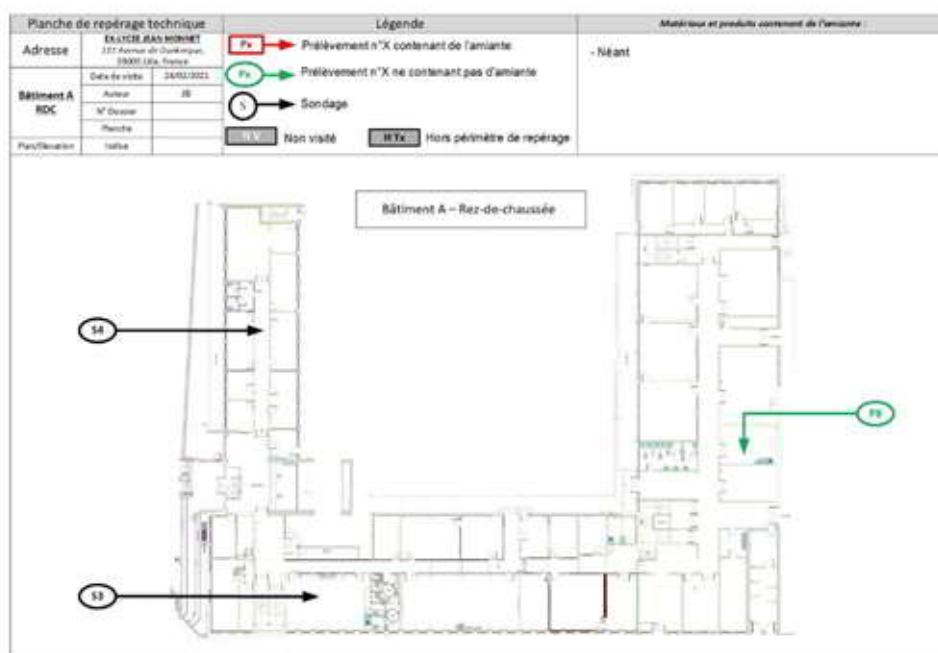
Planche de repérage (la planche de repérage est indissociable du rapport)

| Site : EX-LYCEE JEAN MONNET - BÂTIMENT A (GRETA / GIPCI) | Adresse : 111 AVENUE DE DUNKERQUE 59000 LILLE | Localisation : BÂTIMENT A / REZ-DE-CHAUSSEE |

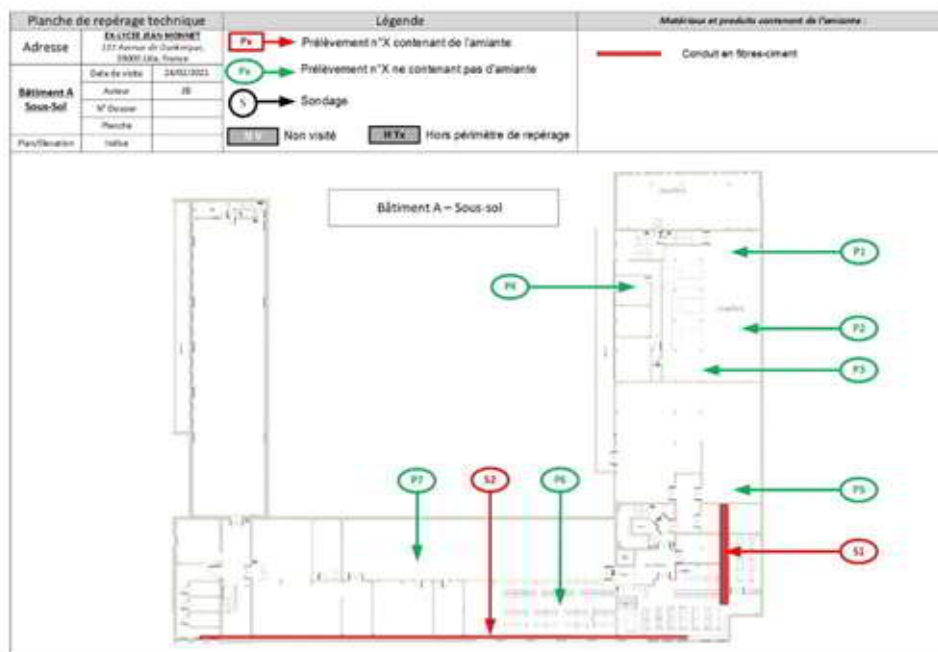
Planche de repérage (la planche de repérage est indissociable du rapport)

| Site : EX-LYCEE JEAN MONNET - BÂTIMENT A (GRETA / GIPCI) | Adresse : 111 AVENUE DE DUNKERQUE 59000 LILLE | Localisation : BÂTIMENT A / SOUS-SOL |

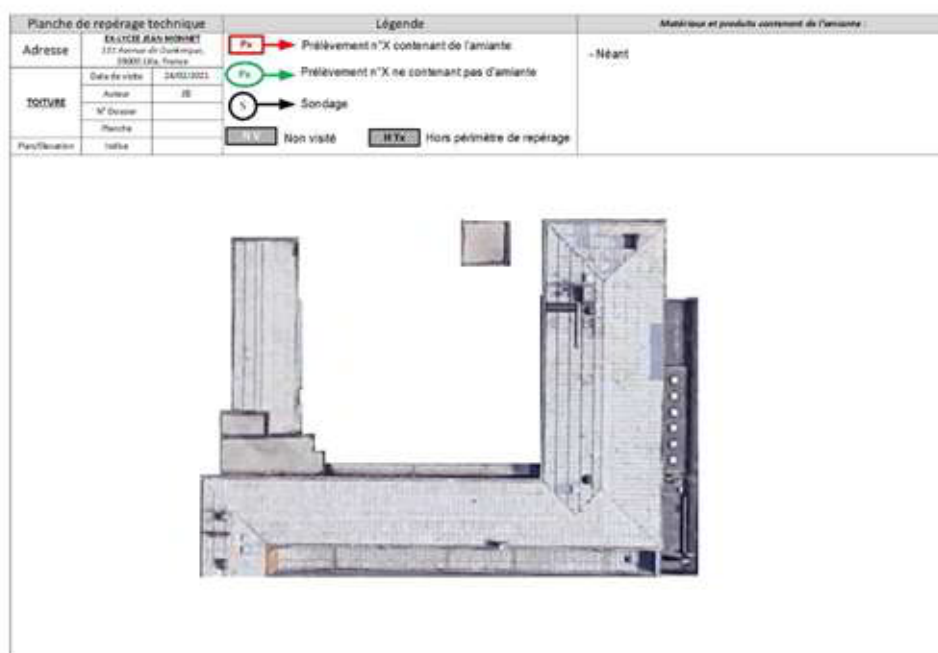
Planche de repérage (la planche de repérage est indissociable du rapport)

| Site : EX-LYCEE JEAN MONNET - BÂTIMENT A (GRETA / GIPCI) | Adresse : 111 AVENUE DE DUNKERQUE 59000 LILLE | Localisation : BÂTIMENT A / TOITURE |

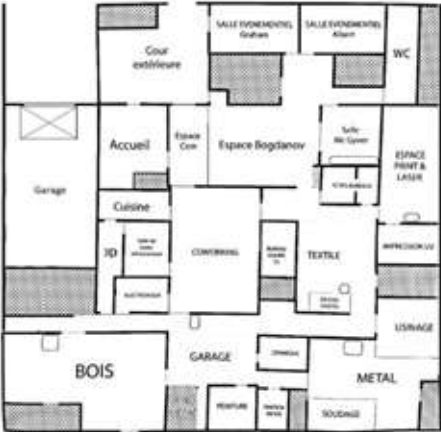
| <b>Planche de repérage</b> (la planche de repérage est indissociable du rapport) | | |

| Site : EX-LYCEE JEAN MONNET - BÂTIMENT B (TECHSHOP) | Adresse : 111 AVENUE DE DUNKERQUE 59000 LILLE | Localisation : BÂTIMENT B / TECHSHOP / ATeliers |

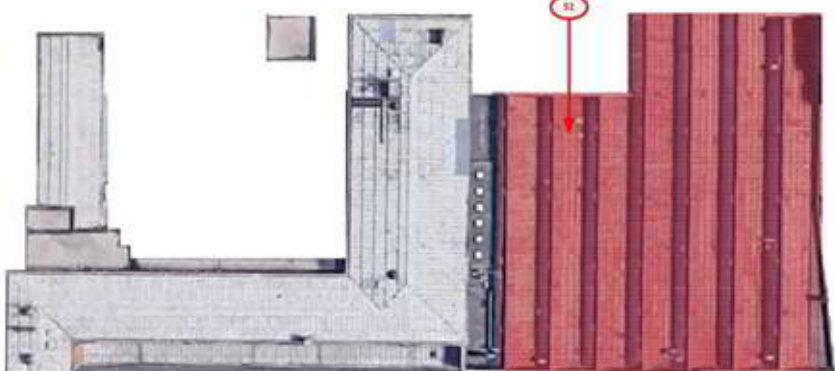
| <b>Planche de repérage</b> (la planche de repérage est indissociable du rapport) | | |

| Site : EX-LYCEE JEAN MONNET - BÂTIMENT B (TECHSHOP) | Adresse : 111 AVENUE DE DUNKERQUE 59000 LILLE | Localisation : BÂTIMENT B / TECHSHOP / TOITURE |
