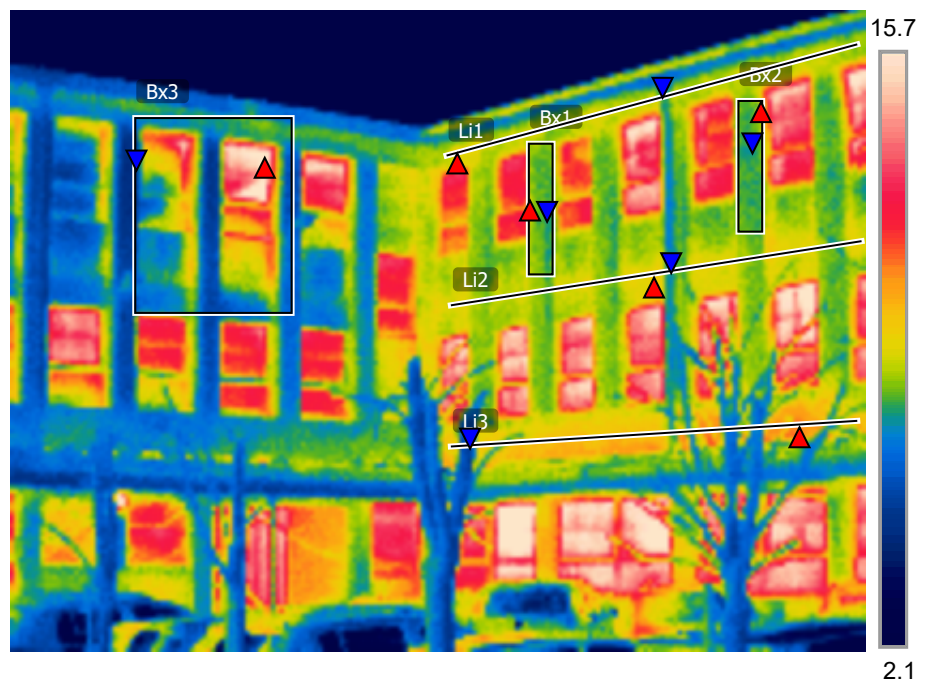
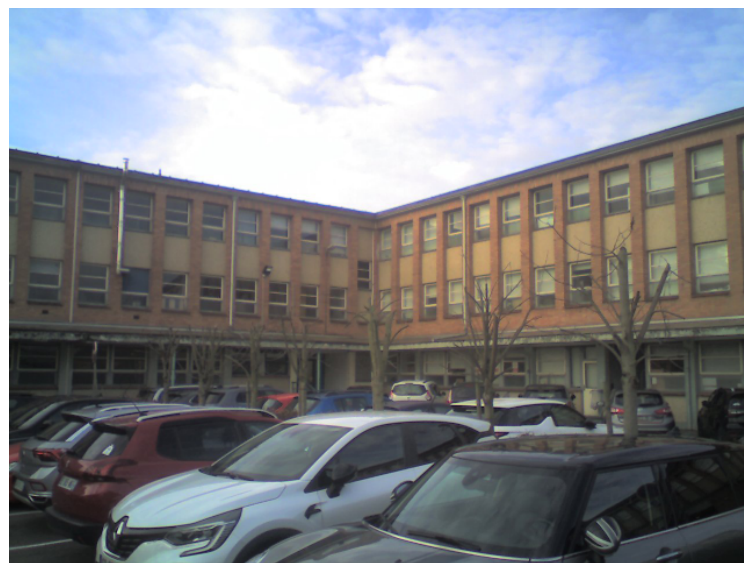
DC\_0419.jpg

Nous pouvons voir sur la thermographie les différentes déperditions de chaleur du bâtiment.

Nous voyons en Li1, Li2 et Li3 les ponts thermiques des dalles intermédiaires sur la facade. Cela implique qu'il n'y a pas de rupture isolante (rupteurs ou planelles isolantes) en nez de dalle typique de ces années de construction mais qui représente néanmoins une déperdition thermique significative étant donné le manque de compacité du bâtiment.

En Bx1 et Bx2, nous constatons une déperditions thermique à travers la parois. Cela traduit un manque, voir une absence totale d'isolation thermique.

La gestion des ponts thermiques de liaisons autour des poteaux est également difficile à envisager et représente néanmoins un point de vigilance prioritaire dans la rénovation énergétique.

En Bx3, les zones rouges indiquent des fuites d'air chaud venant de l'intérieur du bâtiment. Cela implique un défaut d'étanchéité à l'air majeur provenant essentiellement des nombreuses menuiseries extérieures.

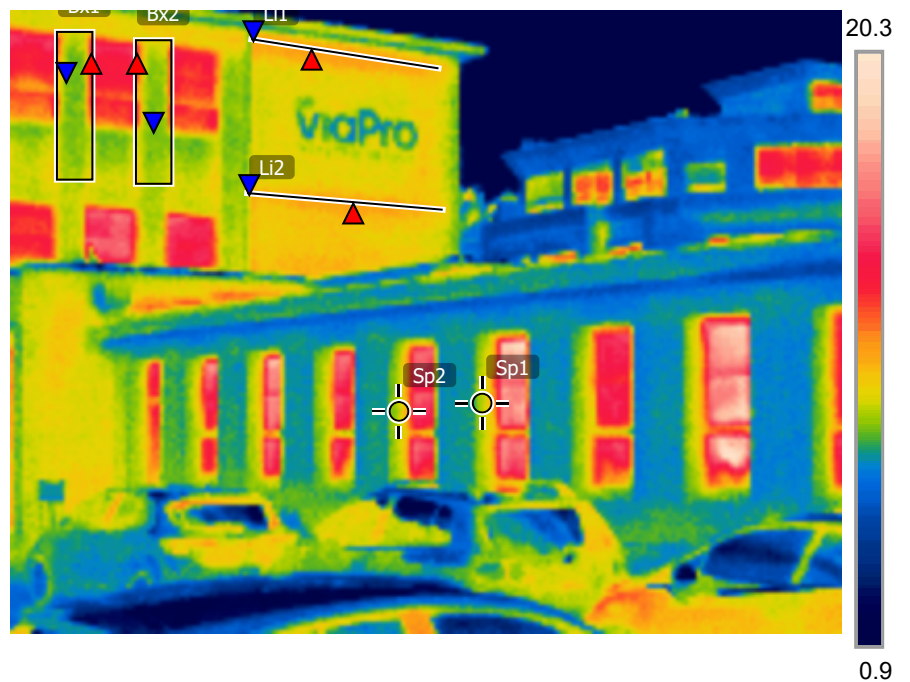
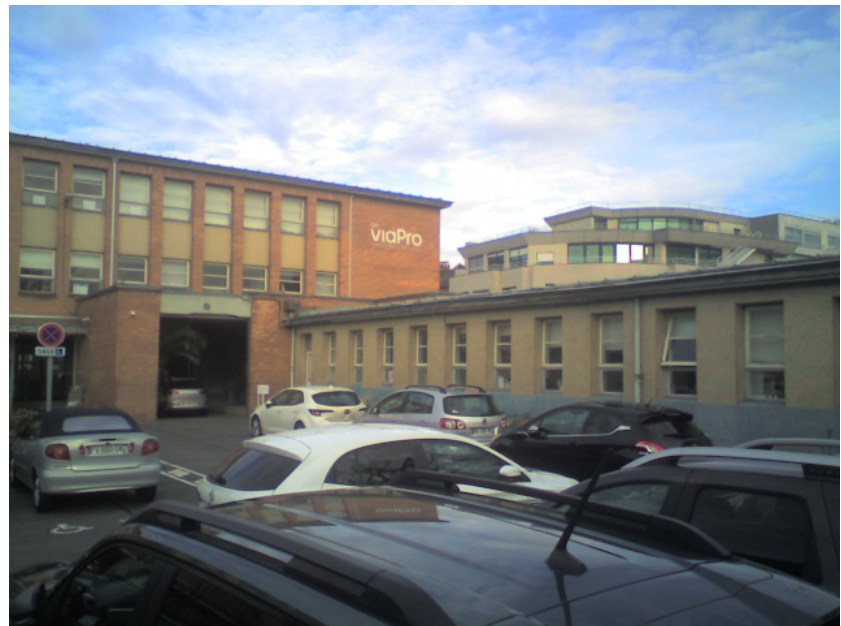
DC\_0427.jpg

Sur ce thermogramme, nous retrouvons les mêmes déperditions de chaleur que sur la thermographie précédente.

En Li1 et Li2, les pertes aux niveaux des dalles intermédiaires ; les pertes dû au manque d'isolation en Bx1 et Bx2 et le manque d'étanchéité à l'air des menuiseries extérieures en Sp1 et Sp2.

L'ITE permettrait de supprimer totalement les ponts thermiques d'abouts de dalles intermédiaires ainsi que les liaisons avec les nombreux poteaux.

Cette dernière permettrait également de ne pas supprimer l'inertie thermique des murs briques intérieurs et permettrait de stocker une fraîcheur en été améliorant le confort de travail des occupants.

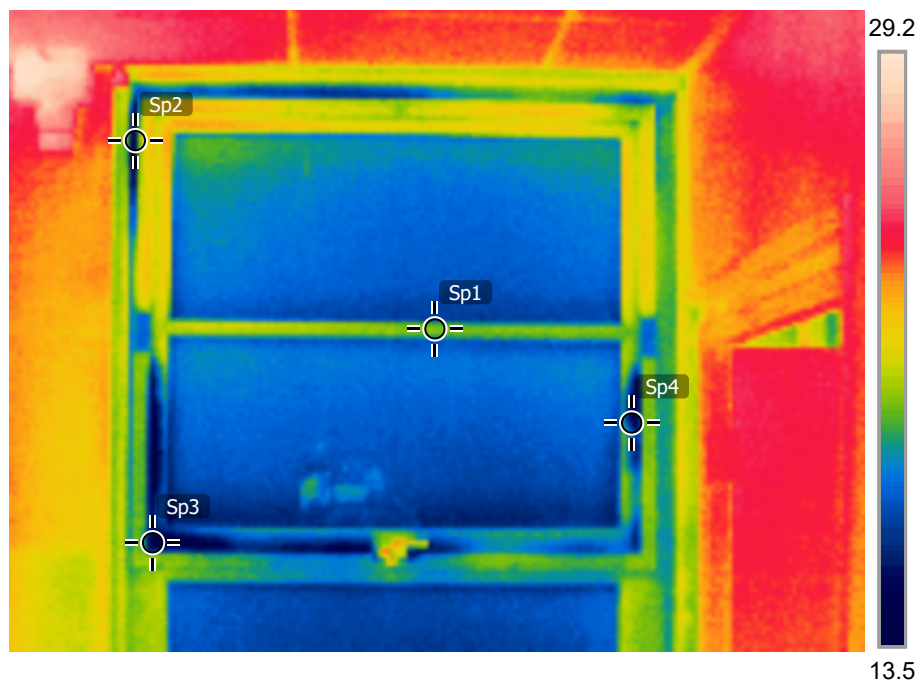
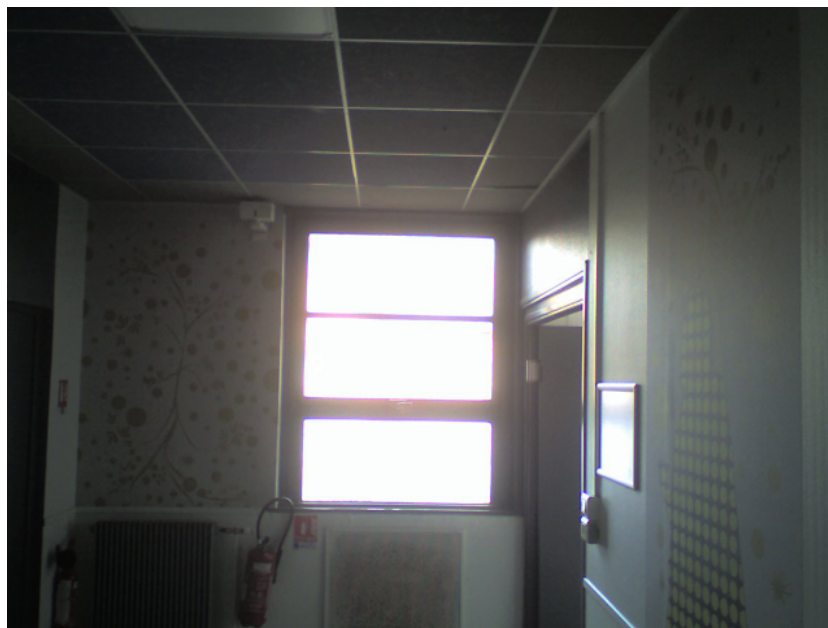
DC\_0437.jpg

Nous retrouvons sur cette thermographie, le manque d'étanchéité à l'air des menuiseries extérieures mais vu depuis l'intérieur du bâtiment.

Les entrées d'air froid sont particulièrement présentes en Sp1, Sp2 et Sp3.

NOTA : l'amélioration de l'étanchéité à l'air globale du bâtiment est un pilier invisible qui conditionne la réussite d'un projet en rénovation tertiaire car elle influera immédiatement sur la performance thermique de l'enveloppe, en association avec l'ITE qui serait à envisager (le Pull et le coupe vent). Le confort des occupants sera également amélioré (effet paroi froide) et l'acoustique sera également renforcée.
