## Rapport de repérage de Plomb - Lingettes

**1 rue Victor Cousin  
75005 PARIS**

# **Rapport de prélèvement poussières de plomb par lingettes**

**GALERIES NOBLES - LA SORBONNE  
1 rue Victor Cousin PARIS**

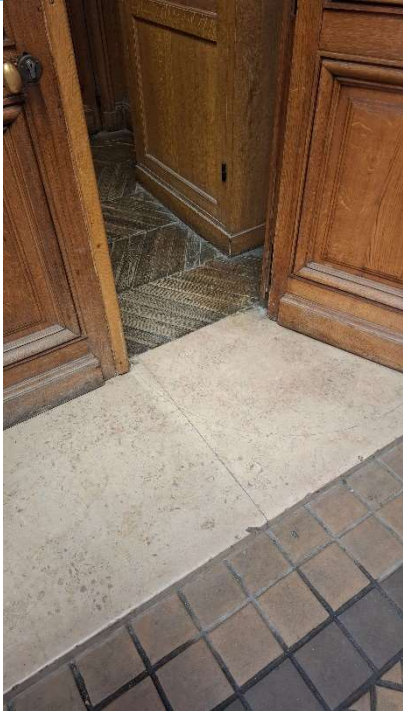
| Localisation du PRV | Revêtement | Critère de décision | Numéro d'analyse | Résultat d'analyse |
|---|---|---|---|---|
| Escalier N1 – Autre | Autre LINGETTE TEST | Analyse laboratoire | LINGETTE TEST | < LG |

| Numéro de prélèvement | Localisation | MPSCA | Photo |
|---|---|---|---|
| LINGETTE TEST | Escalier N1 | Autre LINGETTE TEST | |

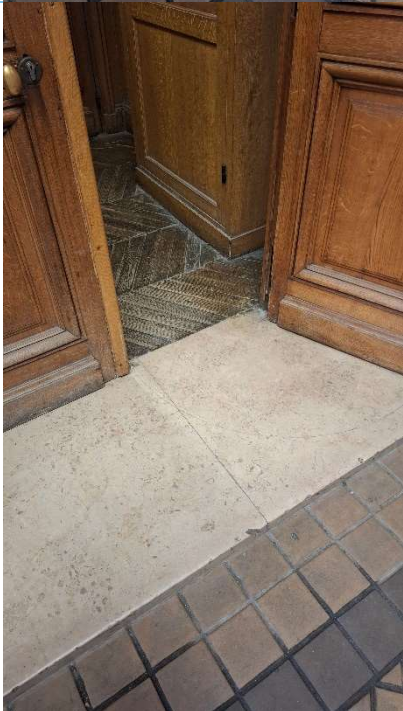
| Localisation du PRV | Revêtement | Critère de décision | Numéro d'analyse | Résultat d'analyse |
|---|---|---|---|---|
| Escalier N1 – Autre | Autre Pierre | Analyse laboratoire | L1 | 358 µg/m² |

| Numéro de prélèvement | Localisation | MPSCA | Photo |
|---|---|---|---|
| L1 | Escalier N1 | Autre Pierre | |

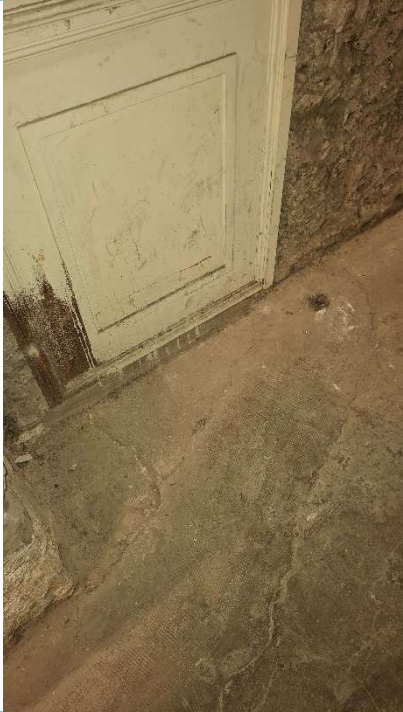
| Localisation du PRV | Revêtement | Critère de décision | Numéro d'analyse | Résultat d'analyse |
|---|---|---|---|---|
| <b>D658 – Autre</b> | <b>Autre Béton</b> | <b>Analyse laboratoire</b> | <b>L2</b> | <b>10744 µg/m²</b> |

| Numéro de prélèvement | Localisation | MPSCA | Photo |
|---|---|---|---|
| L2 | D658 | Autre Béton | |

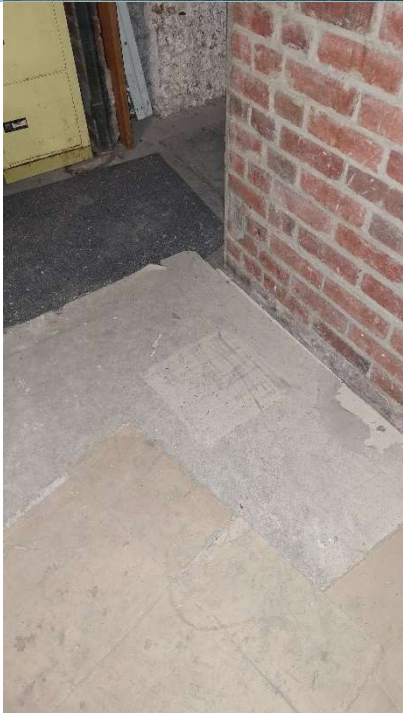
| Localisation du PRV | Revêtement | Critère de décision | Numéro d'analyse | Résultat d'analyse |
|---|---|---|---|---|
| <b>D657 – Autre</b> | <b>Autre Carton</b> | <b>Analyse laboratoire</b> | <b>L3</b> | <b>4074 µg/m²</b> |

| Numéro de prélèvement | Localisation | MPSCA | Photo |
|---|---|---|---|
| L3 | D657 | Autre Carton | |

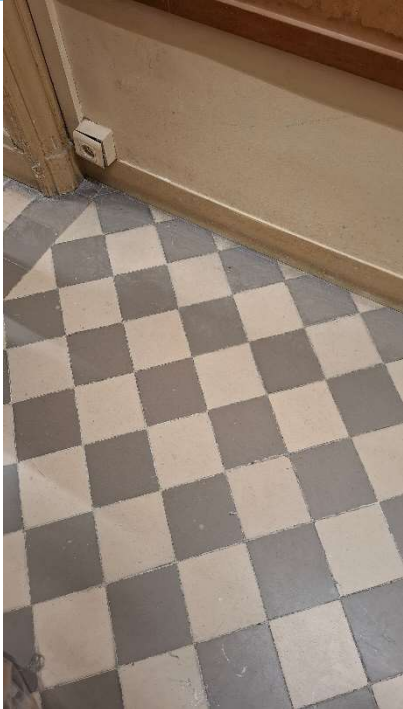
| Localisation du PRV | Revêtement | Critère de décision | Numéro d'analyse | Résultat d'analyse |
|---|---|---|---|---|
| D662 – Autre | Autre Carrelage | Analyse laboratoire | L4 | 322 µg/m² |

| Numéro de prélèvement | Localisation | MPSCA | Photo |
|---|---|---|---|
| L4 | D662 | Autre Carrelage | |

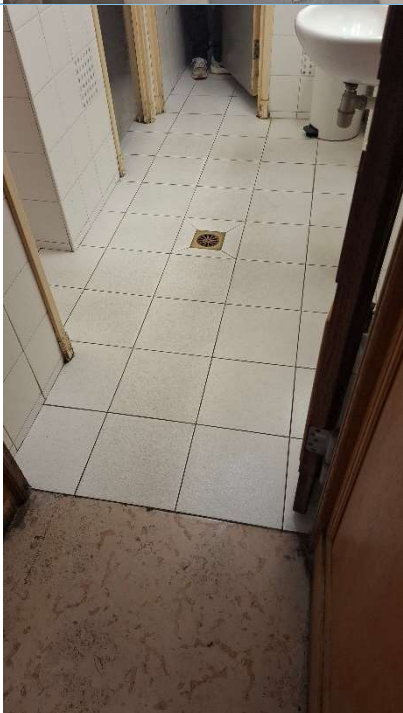
| Localisation du PRV | Revêtement | Critère de décision | Numéro d'analyse | Résultat d'analyse |
|---|---|---|---|---|
| D694 – Autre | Autre Carrelage | Analyse laboratoire | L5 | 142 µg/m² |

| Numéro de prélèvement | Localisation | MPSCA | Photo |
|---|---|---|---|
| L5 | D694 | Autre Carrelage | |

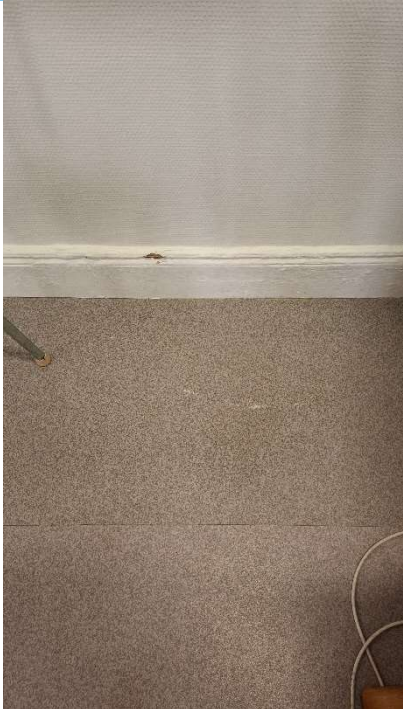
| Localisation du PRV | Revêtement | Critère de décision | Numéro d'analyse | Résultat d'analyse |
|---|---|---|---|---|
| D663 – Autre | Autre Revêtement souple | Analyse laboratoire | L6 | 86 µg/m² |

| Numéro de prélèvement | Localisation | MPSCA | Photo |
|---|---|---|---|
| L6 | D663 | Autre Revêtement souple | |

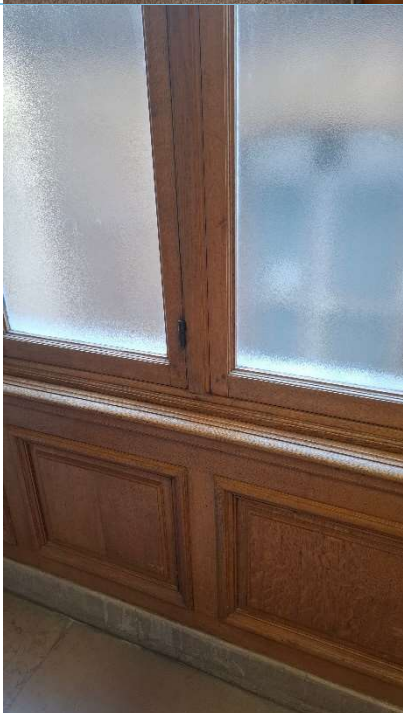
| Localisation du PRV | Revêtement | Critère de décision | Numéro d'analyse | Résultat d'analyse |
|---|---|---|---|---|
| Galerie C.BERNARD – Autre | Autre Menuiserie bois + vitre | Analyse laboratoire | L7 | 142 µg/m² |

| Numéro de prélèvement | Localisation | MPSCA | Photo |
|---|---|---|---|
| L7 | Galerie C.BERNARD | Autre Menuiserie bois + vitre | |

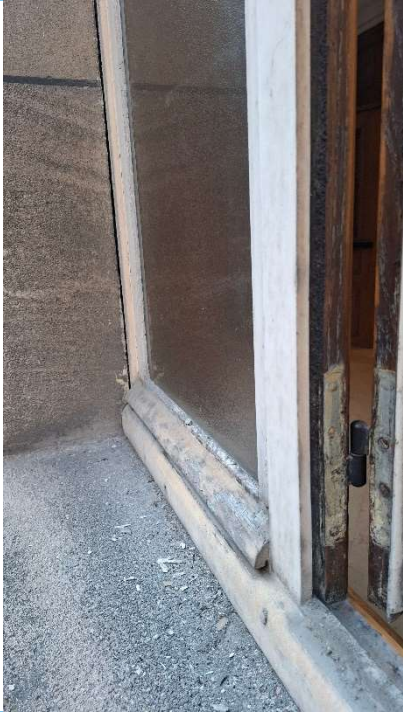
| Localisation du PRV | Revêtement | Critère de décision | Numéro d'analyse | Résultat d'analyse |
|---|---|---|---|---|
| <b>Galerie C.BERNARD (EXT.) – Autre</b> | <b>Autre Menuiserie bois + vitre</b> | <b>Analyse laboratoire</b> | <b>L8</b> | <b>9755 µg/m²</b> |

| Numéro de prélèvement | Localisation | MPSCA | Photo |
|---|---|---|---|
| L8 | Galerie<br>C.BERNARD<br>(EXT.) | Autre Menuiserie<br>bois + vitre | |

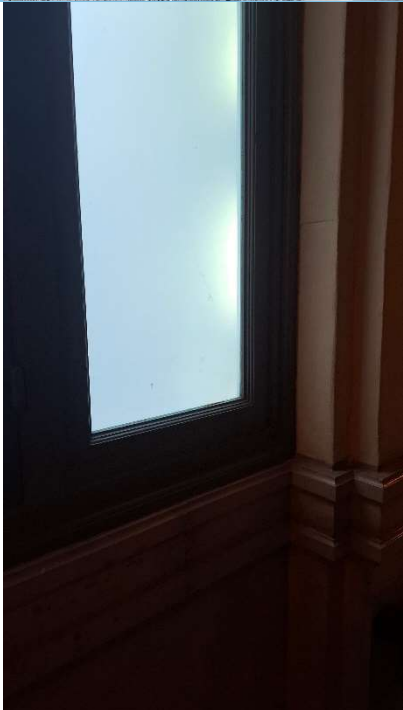
| Localisation du PRV | Revêtement | Critère de décision | Numéro d'analyse | Résultat d'analyse |
|---|---|---|---|---|
| Galerie GERSON – Autre | Autre Menuiserie + vitre | Analyse laboratoire | L9 | 171 µg/m² |

| Numéro de prélèvement | Localisation | MPSCA | Photo |
|---|---|---|---|
| L9 | Galerie GERSON | Autre Menuiserie<br>+ vitre | |

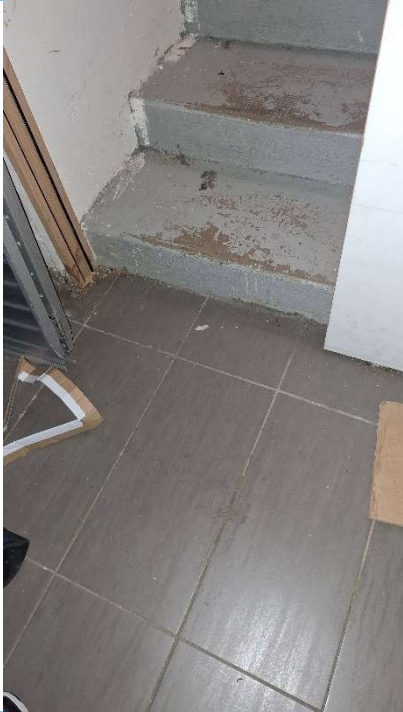
| Localisation du PRV | Revêtement | Critère de décision | Numéro d'analyse | Résultat d'analyse |
|---|---|---|---|---|
| C348 – Autre | Autre Carrelage | Analyse laboratoire | L10 | 160 µg/m² |

| Numéro de prélèvement | Localisation | MPSCA | Photo |
|---|---|---|---|
| L10 | C348 | Autre Carrelage | |

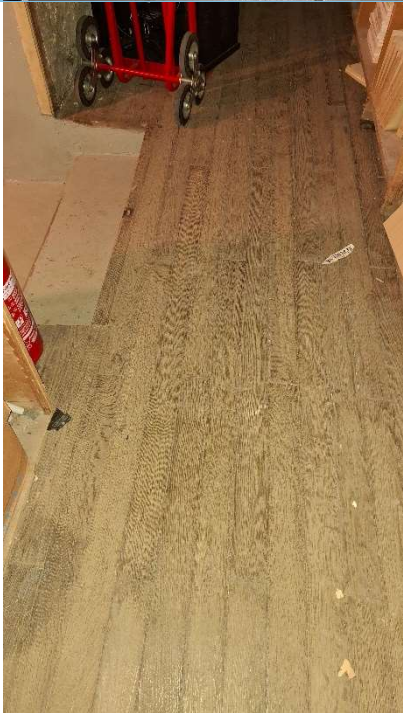
| Localisation du PRV | Revêtement | Critère de décision | Numéro d'analyse | Résultat d'analyse |
|---|---|---|---|---|
| <b>C354 – Autre</b> | <b>Autre Parquet bois</b> | <b>Analyse laboratoire</b> | <b>L11</b> | <b>3748 µg/m²</b> |

| Numéro de prélèvement | Localisation | MPSCA | Photo |
|---|---|---|---|
| L11 | C354 | Autre Parquet bois | |

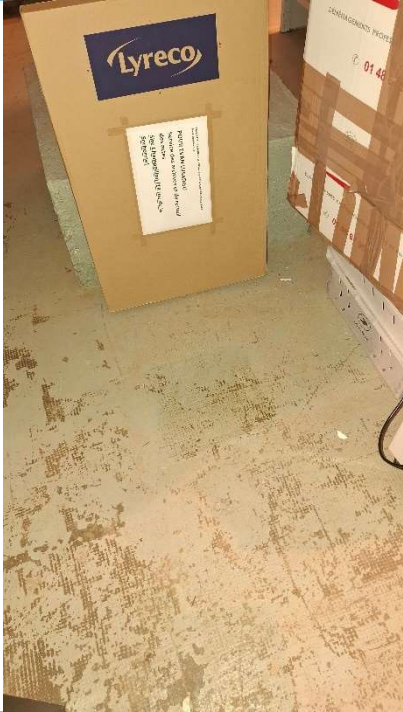
| Localisation du PRV | Revêtement | Critère de décision | Numéro d'analyse | Résultat d'analyse |
|---|---|---|---|---|
| <b>C347 – Autre</b> | <b>Autre Béton peint</b> | <b>Analyse laboratoire</b> | <b>L12</b> | <b>5588 µg/m²</b> |

| Numéro de prélèvement | Localisation | MPSCA | Photo |
|---|---|---|---|
| L12 | C347 | Autre Béton peint | |

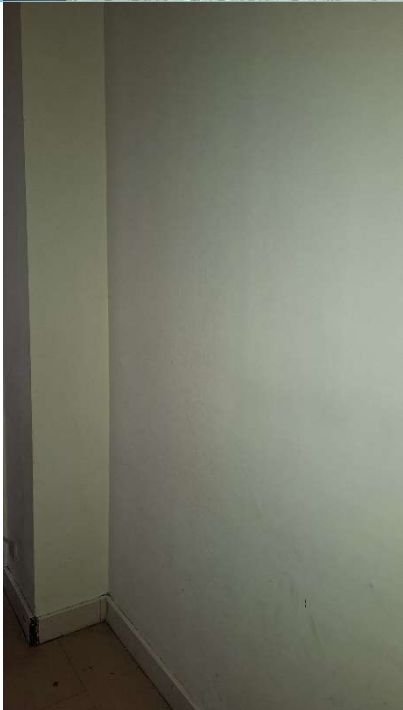
| Localisation du PRV | Revêtement | Critère de décision | Numéro d'analyse | Résultat d'analyse |
|---|---|---|---|---|
| D632 – Autre | Autre Plâtre + Peinture (doublage) | Analyse laboratoire | L13 | < LG |

| Numéro de prélèvement | Localisation | MPSCA | Photo |
|---|---|---|---|
| L13 | D632 | Autre Plâtre + Peinture (doublage) | |

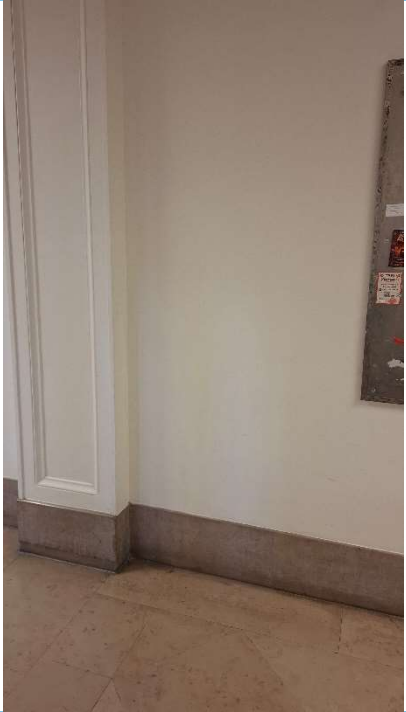
| Localisation du PRV | Revêtement | Critère de décision | Numéro d'analyse | Résultat d'analyse |
|---|---|---|---|---|
| Gallerie J.B.DUMAS – Autre | Autre Plâtre + Peinture (mur) | Analyse laboratoire | L14 | < LG |

| Numéro de prélèvement | Localisation | MPSCA | Photo |
|---|---|---|---|
| L14 | Gallerie J.B.DUMAS | Autre Plâtre + Peinture (mur) | |

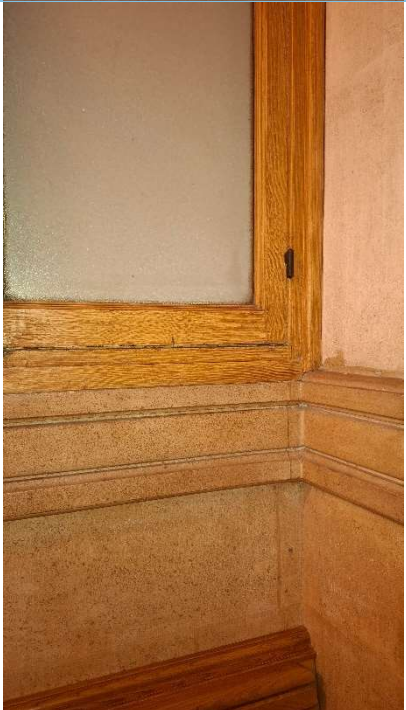
| Localisation du PRV | Revêtement | Critère de décision | Numéro d'analyse | Résultat d'analyse |
|---|---|---|---|---|
| Gallerie RICHELIEU – Autre | Autre Menuiserie bois + Vitre | Analyse laboratoire | L15 | 190 µg/m² |

| Numéro de prélèvement | Localisation | MPSCA | Photo |
|---|---|---|---|
| L15 | Gallerie RICHELIEU | Autre Menuiserie bois + Vitre | |

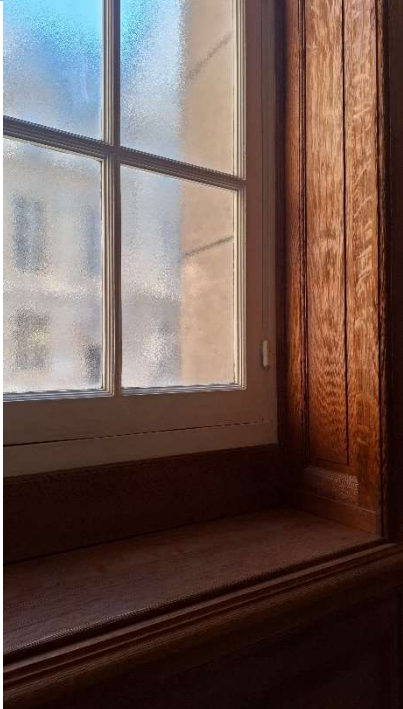
| Localisation du PRV | Revêtement | Critère de décision | Numéro d'analyse | Résultat d'analyse |
|---|---|---|---|---|
| <b>Gallerie ROLLIN – Autre</b> | <b>Autre Menuiserie bois + Vitre</b> | <b>Analyse laboratoire</b> | <b>L16</b> | <b>1136 µg/m²</b> |

| Numéro de prélèvement | Localisation | MPSCA | Photo |
|---|---|---|---|
| L16 | Galerie ROLLIN | Autre Menuiserie bois + Vitre | |

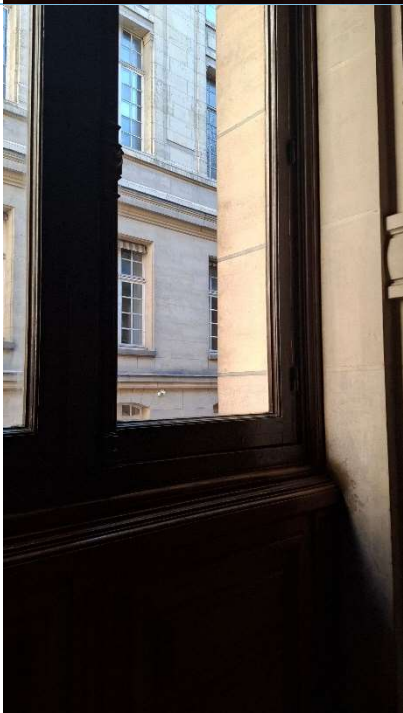
| Localisation du PRV | Revêtement | Critère de décision | Numéro d'analyse | Résultat d'analyse |
|---|---|---|---|---|
| <b>Gallerie SCIENCE – Autre</b> | <b>Autre Menuiserie bois + Vitre</b> | <b>Analyse laboratoire</b> | <b>L17</b> | <b>4549 µg/m²</b> |

| Numéro de prélèvement | Localisation | MPSCA | Photo |
|---|---|---|---|
| L17 | Galerie SCIENCE | Autre Menuiserie bois + Vitre | |

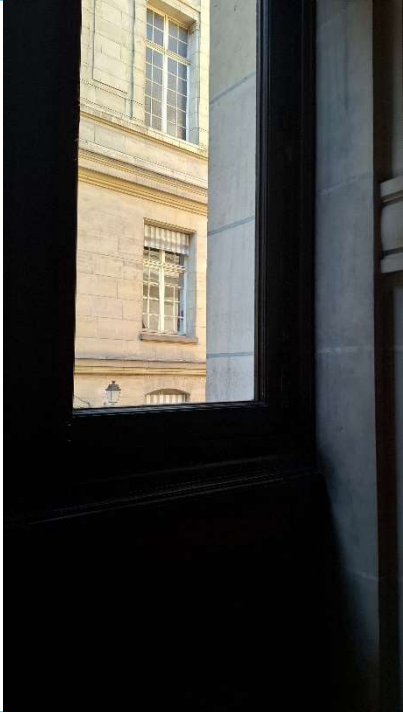
| Localisation du PRV | Revêtement | Critère de décision | Numéro d'analyse | Résultat d'analyse |
|---|---|---|---|---|
| <b>Gallerie LETTRES – Autre</b> | <b>Autre Menuiserie bois + Vitre</b> | <b>Analyse laboratoire</b> | <b>L18</b> | <b>23067 µg/m²</b> |

| Numéro de prélèvement | Localisation | MPSCA | Photo |
|---|---|---|---|
| L18 | Gallerie LETTRES | Autre Menuiserie bois + Vitre | |
