## FICHE RÉCAPITULATIVE AMIANTE

**SETE\_CFP**

**Bureaux**

274 Avenue du Maréchal Juin  
34200 SÈTE

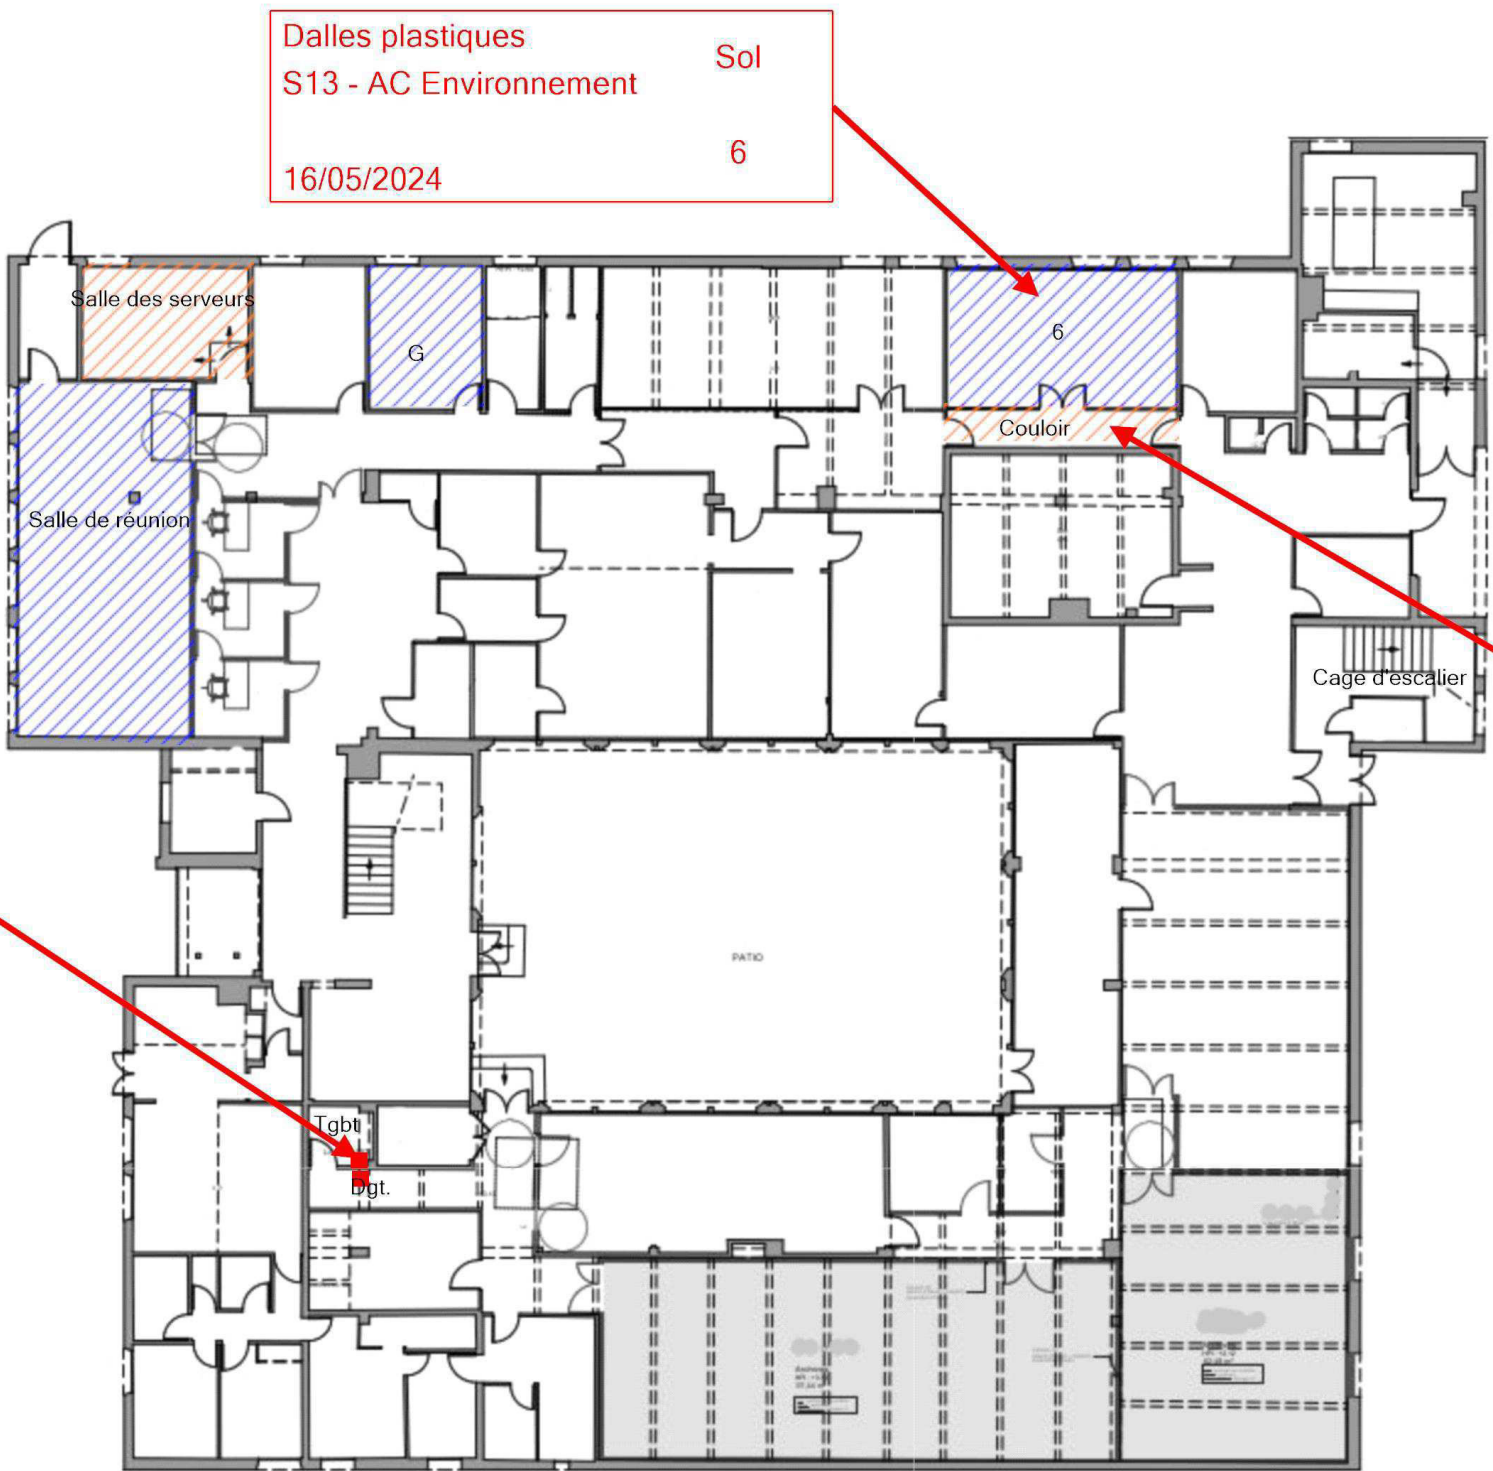
| RDC - MATÉRIAUX AMIANTÉS | | | | Référence:<br>002EW082711-1 |
|---|---|---|---|---|
| <div><div><div><div>Dalles plastiques<br/>S13 - AC Environnement<br/>16/05/2024</div><div>Sol<br/>6</div></div><div><div>Salle des serveurs</div><div>G</div><div>Salle de réunion</div><div>Couloir</div><div>Cage d'escalier</div><div>PATIO</div><div>Tgbt</div><div>Tggt.</div></div><div><div>Conduit en fibres-ciment<br/>S14 - AC Environnement<br/>16/05/2024</div><div>Conduit<br/>Tggt.</div></div><div><div>Dalles plastiques<br/>S12 - AC Environnement<br/>16/05/2024</div><div>Sol<br/>Couloir</div></div></div></div> | | | | <div><div>S12: Dalles plastiques</div><div>S13: Dalles plastiques</div><div>S14: Conduit en fibres-ciment</div></div> |

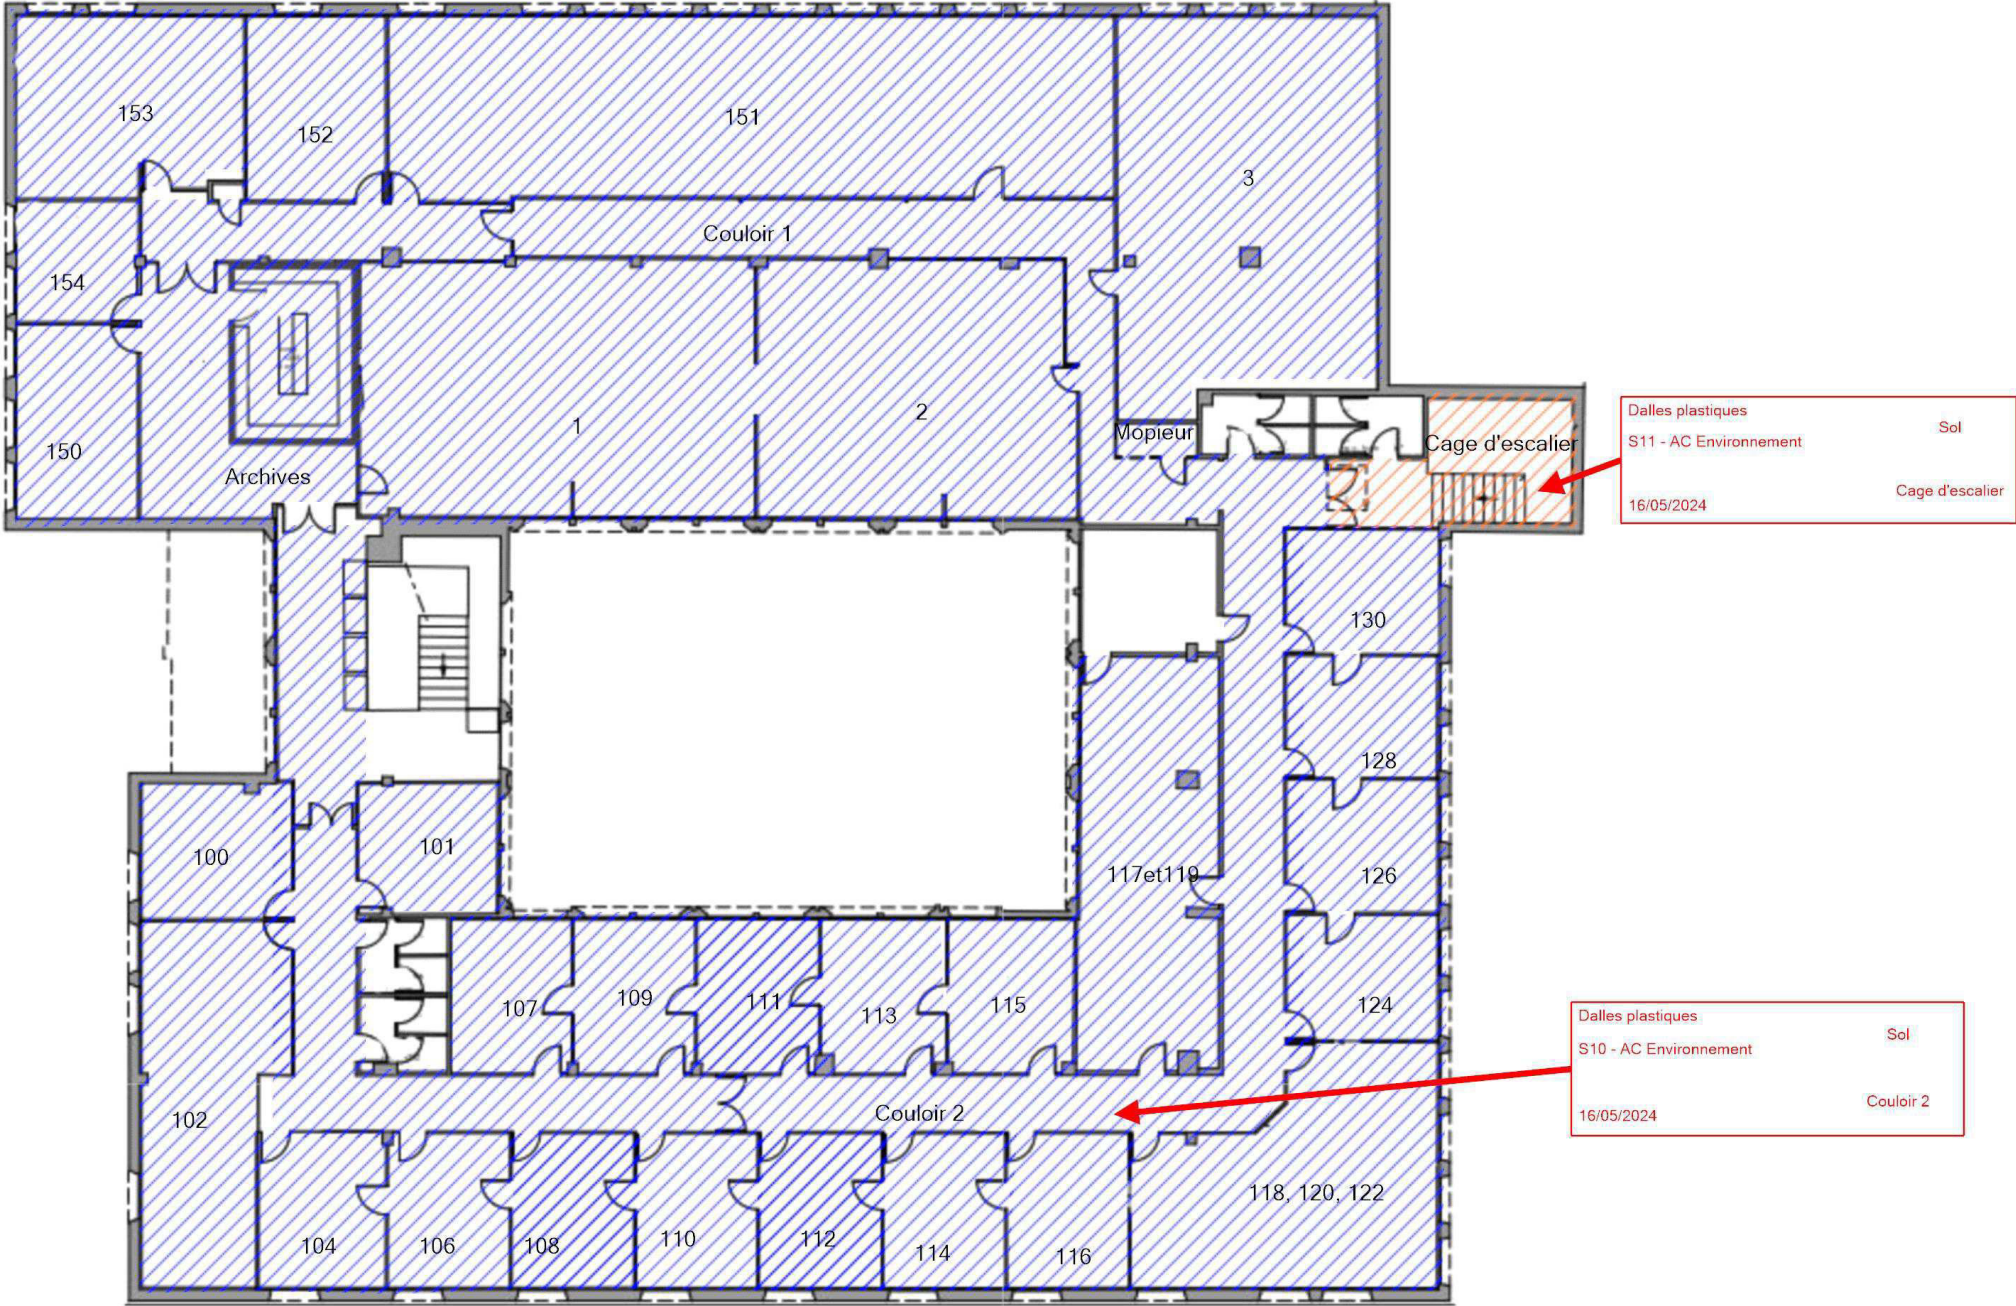
| R+1 - MATÉRIAUX AMIANTÉS | | | | Référence:<br>002EW082711-1 |

| R+1 - MATÉRIAUX AMIANTÉS | | | | Référence:<br>002EW082711-1 |
|---|--|--|--|---|
| | | | | <div> S11: Dalles plastiques</div> |
| | | | | <div> S10: Dalles plastiques</div> |

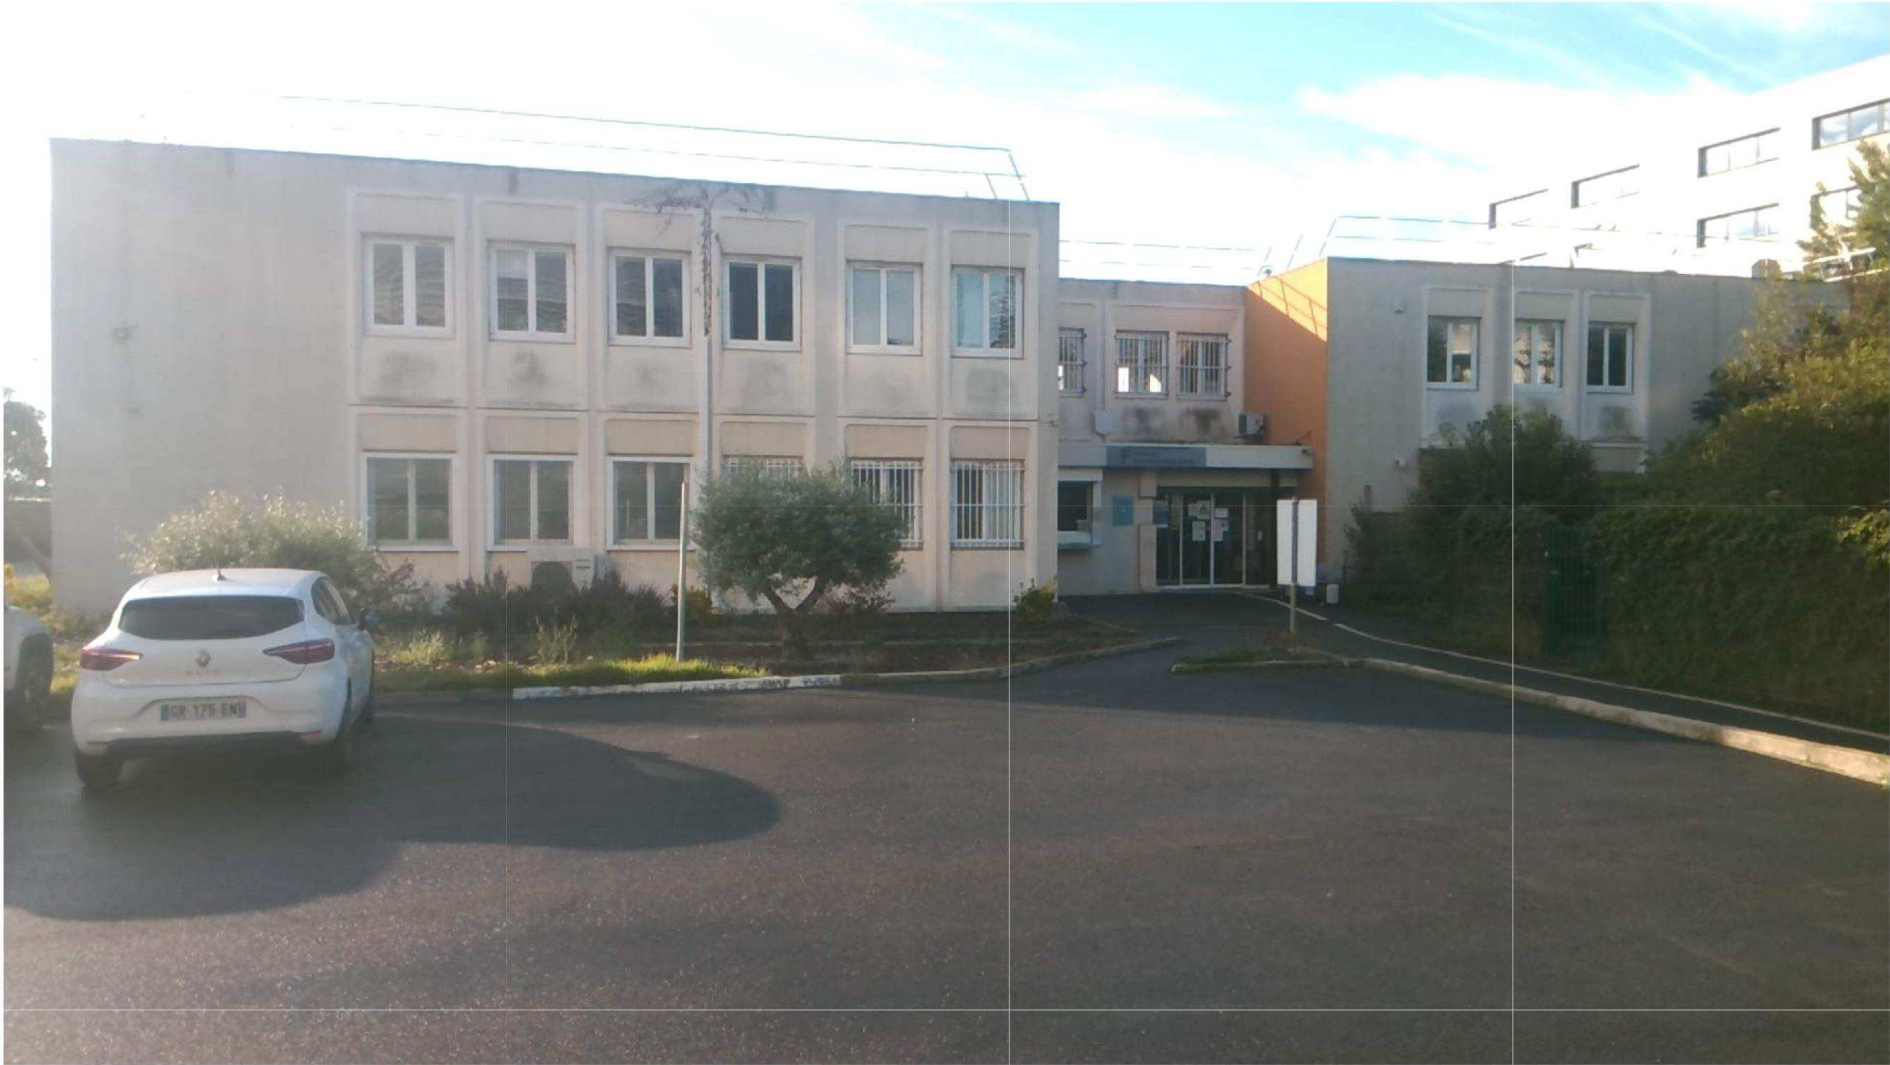
| FAÇADE 1 - MATÉRIAUX AMIANTÉS | | | | Référence:<br>002EW082711-1 |

| FAÇADE 1 - MATÉRIAUX AMIANTÉS | | | | Référence:<br>002EW082711-1 |
|---|---|---|---|---|
| <div>Vol 48<br/>(Façade 1)</div> | | | | Légende |

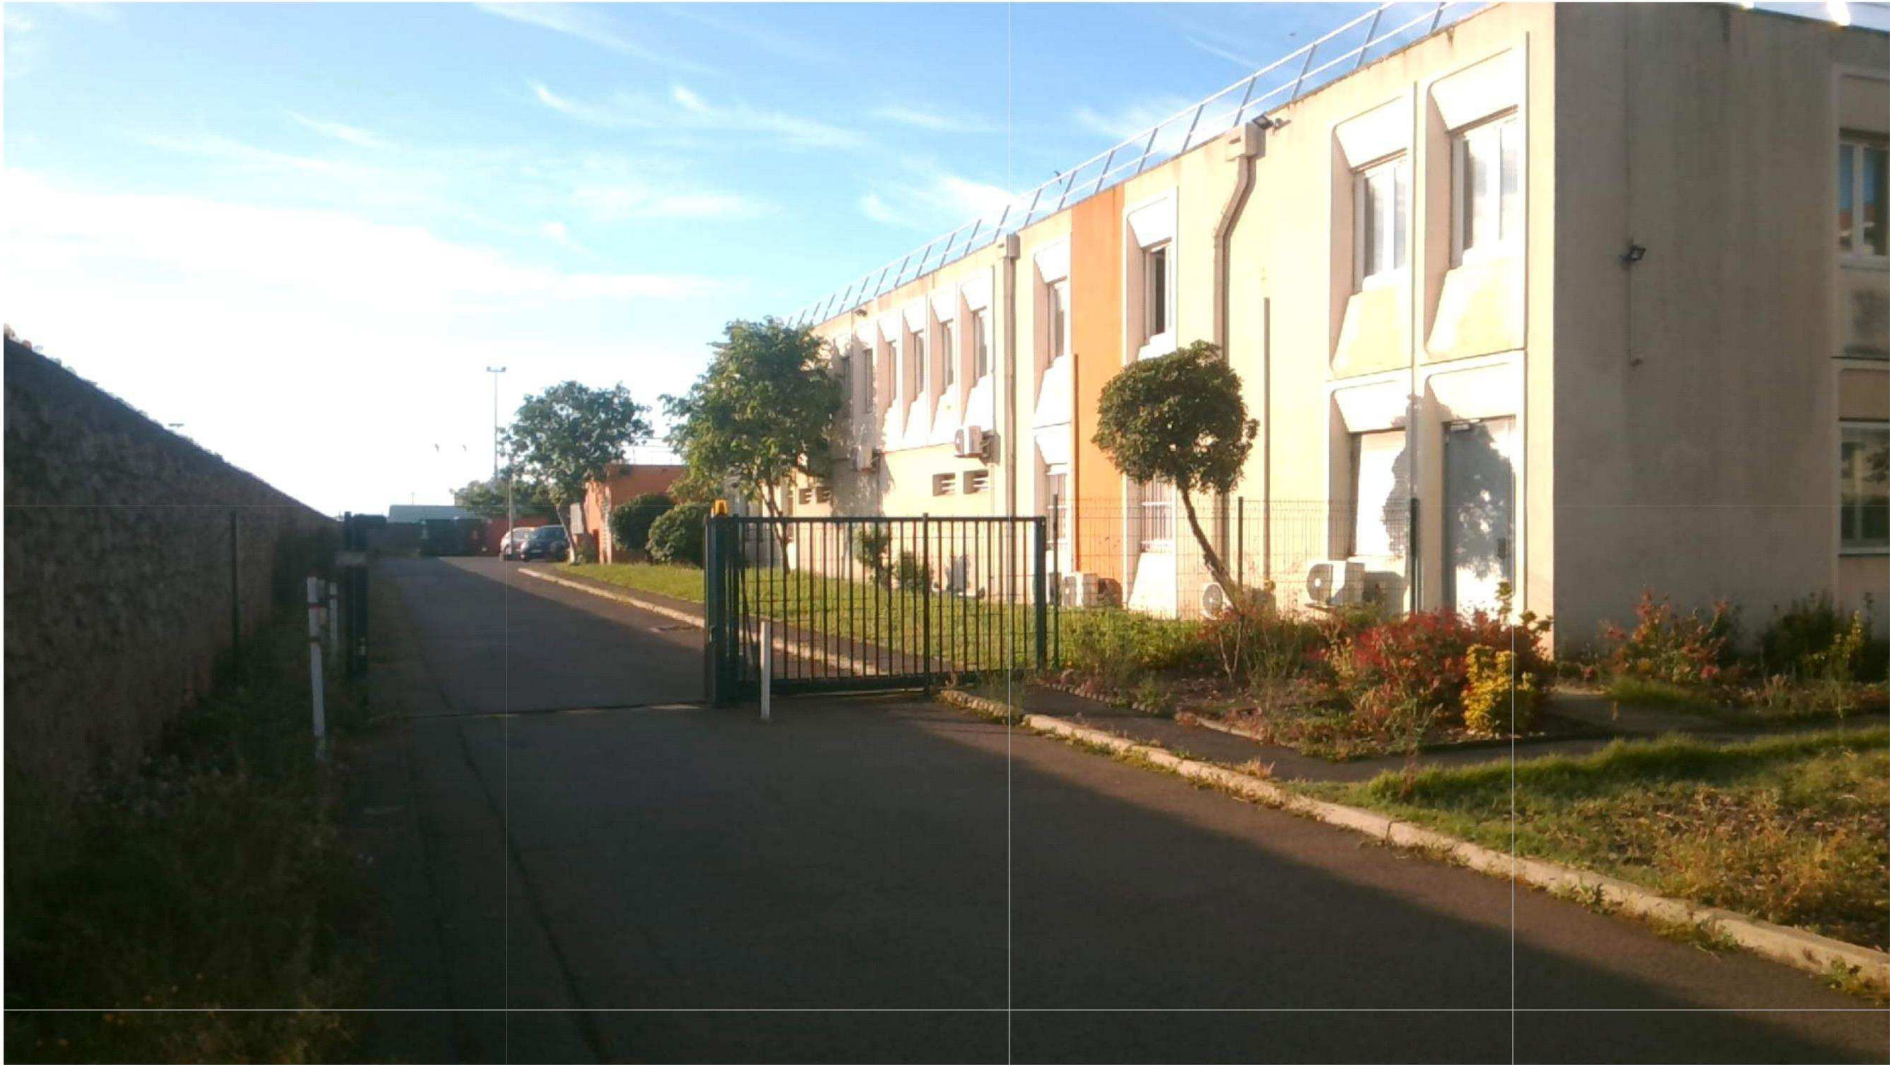
| FAÇADE 2 - MATÉRIAUX AMIANTÉS | | | | Référence:<br>002EW082711-1 |

| FAÇADE 2 - MATÉRIAUX AMIANTÉS | | | | Référence:<br>002EW082711-1 |
|---|---|---|---|---|
| <div>Vol 49<br/>(Façade 2)</div> | | | | Légende |

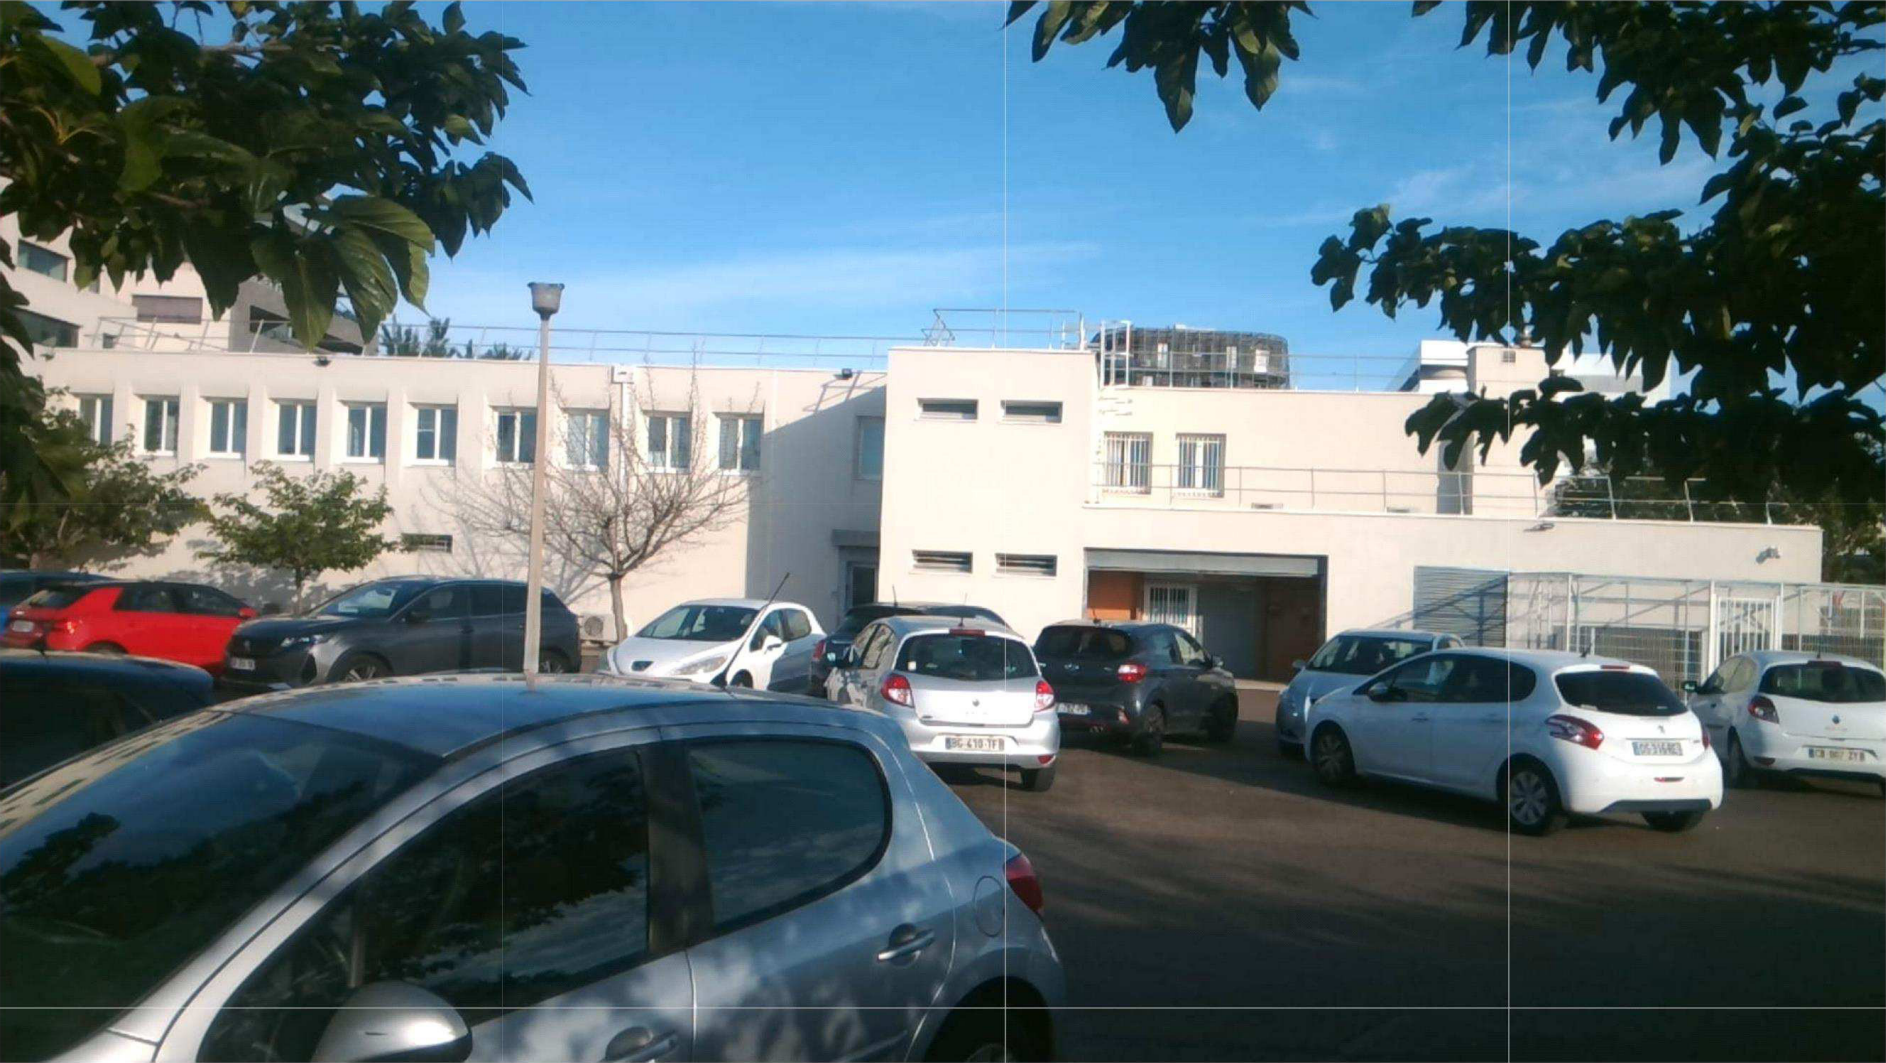
| FAÇADE 3 - MATÉRIAUX AMIANTÉS | | | | Référence:<br>002EW082711-1 |

| FAÇADE 3 - MATÉRIAUX AMIANTÉS | | | | Référence:<br>002EW082711-1 |
|---|---|---|---|---|
| <div>Vol 50<br/>(Façade 3)</div> <div></div> | | | | Légende |

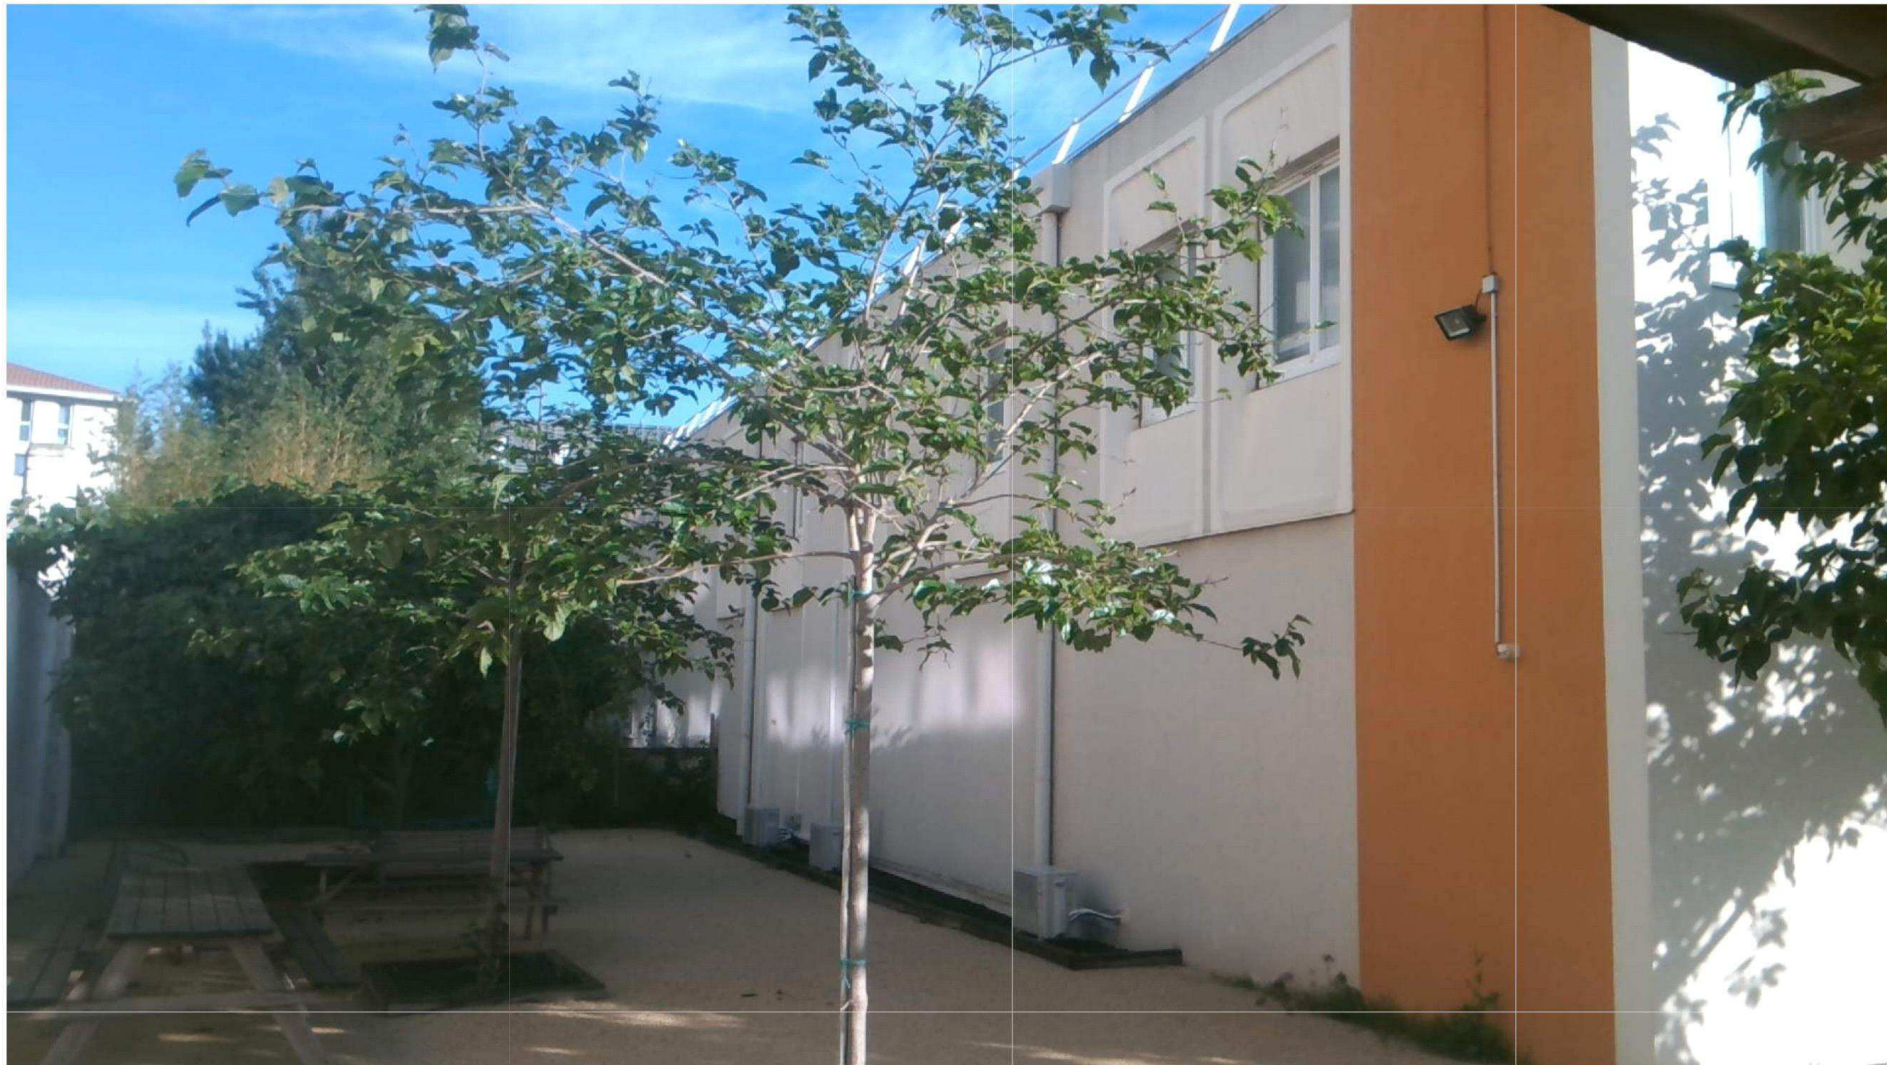
| FAÇADE 4 - MATÉRIAUX AMIANTÉS | | | | Référence:<br>002EW082711-1 | |

| FAÇADE 4 - MATÉRIAUX AMIANTÉS | | | | Référence:<br>002EW082711-1 | |
|---|---|--|---|---|---|
| <div>Vol 51<br/>(Façade 4)</div> <div></div> | | | | Légende | |

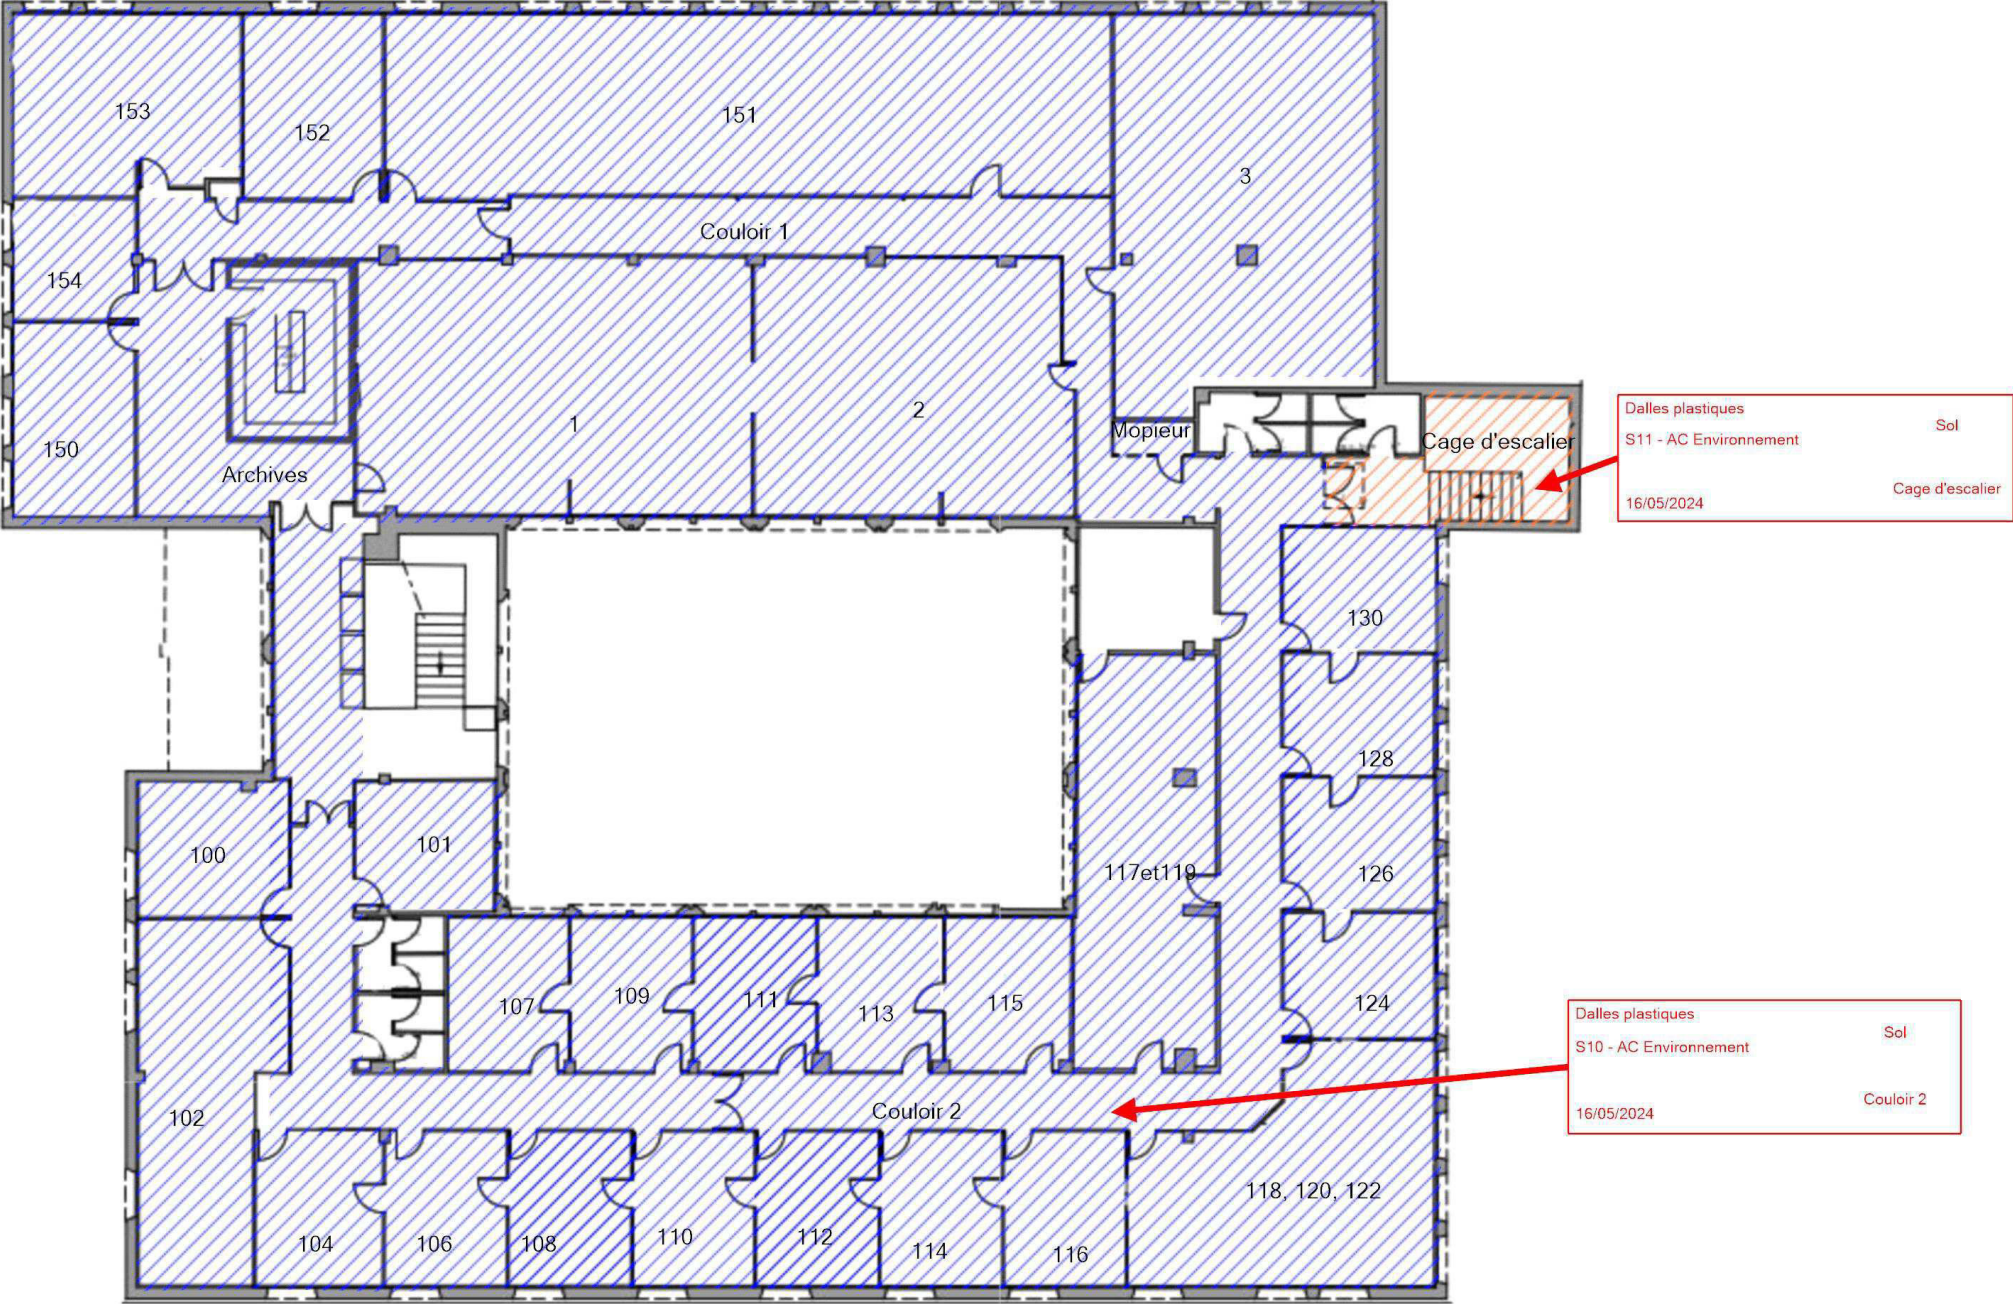
| Légende | |
|---|---|
| | S10: Dalles plastiques |

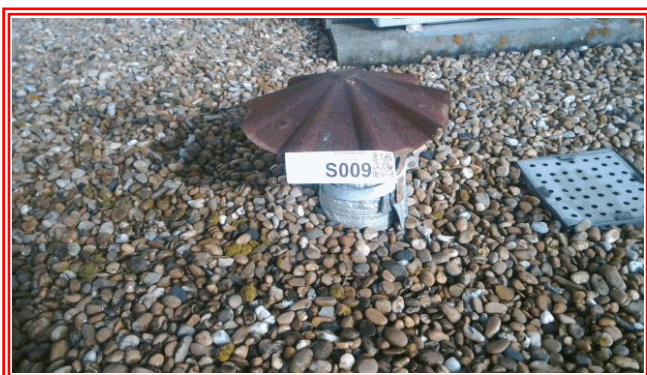
| Référence | Localisation | Action |
|---|---|---|
| S9 - 2 (S9) | Toitures - Toiture chaufferie | Présence sur présentation de documents |

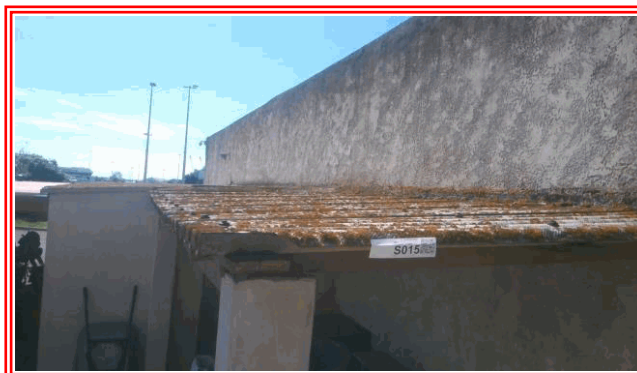
| Référence | Localisation | Action |
|---|---|---|
| S15 - 2 (S15) | Toitures - Toiture abris de jardin | Présence sur présentation de documents |

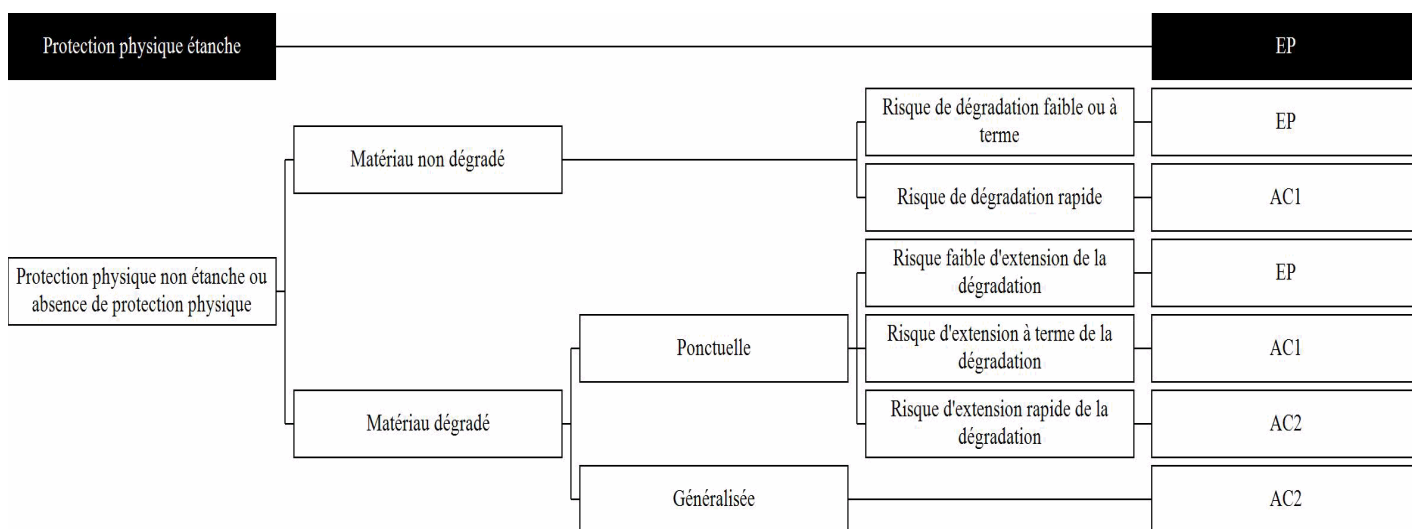
**Réf commande :** 002EW082711 **Matériau :** Dalles plastiques  
**Réf mesure :** S10 **Destination du local :**  
**Date évaluation :** 16/05/2024 **Local ou zone homogène :**  
**Batiment :** Couloir 2, 130, 128, 126, 124, 117et119, 118, 120, 122, 116, 114, 110, 106, 104, 102, 100, 101, 3, Mopieur, 2, 1, Archives, 150, 154, 153, 152, 151, Couloir 1, 108, 112, 115, 113, 109, 107, 111

**Résultat :** **Évaluation périodique**  
**Commentaire :**

### Rappel des recommandations au propriétaire :

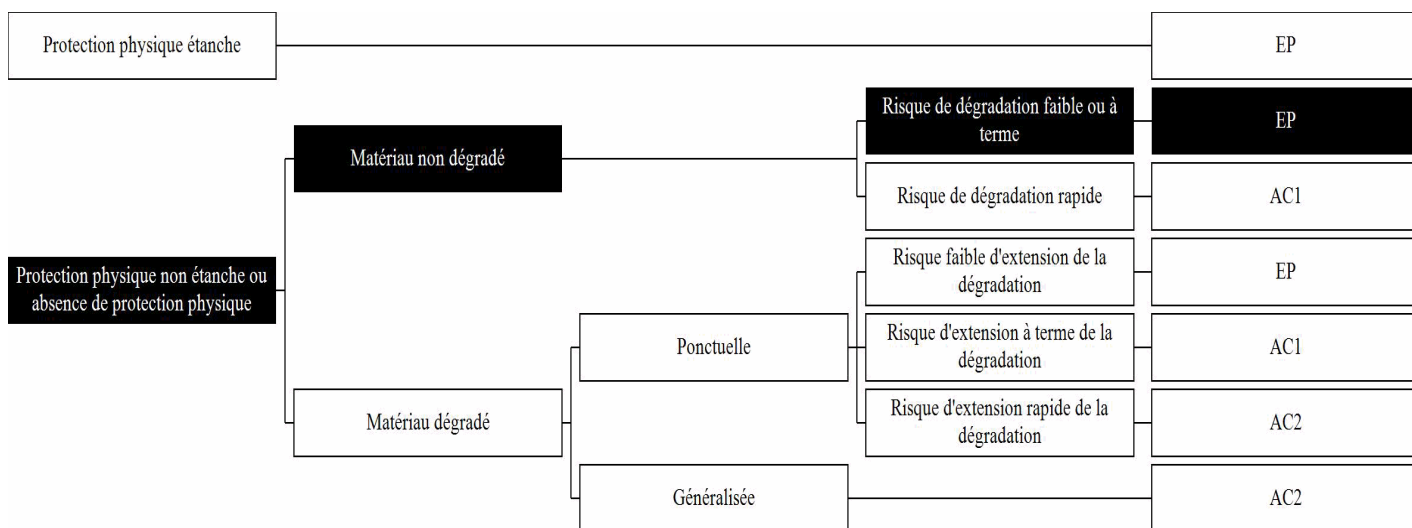
Réf commande : 002EW082711 Matériau : Dalles plastiques  
Réf mesure : S12 Destination du local :  
Date évaluation : 16/05/2024 Local ou zone homogène :  
Batiment : Couloir, Salle des serveurs

Résultat : Evaluation périodique  
Commentaire :

Rappel des recommandations au propriétaire :
