**Référence : 002EW262601-1**  
A communiquer pour toute correspondance  
Réalisé le : 05/01/2026  
Référence mandataire : SETE\_CFP

Bureaux  
274 Avenue du Maréchal Juin  
34200 SÈTE

# Rapport de repérage des matériaux et produits contenant de l'amiante avant réalisation de travaux dans un immeuble bâti

Réfections des sols

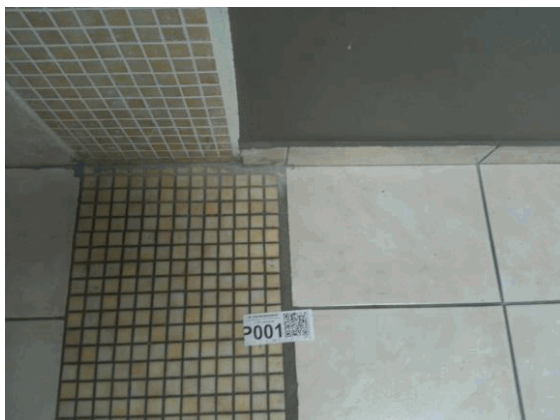
002EW262601-1 n°1 - 1 (P1) - Bureaux - Vol 2  
(Sanitaires)

| Localisation | Categorie | Composant | Partie de composant | Réf action | Description | Précision | Ref photo | Ref prél. | Descriptif | Résultat | Conclusion | Etat Cons. |
|---|---|---|---|---|---|---|---|---|---|---|---|---|
| Vol 2 (Sanitaires) | Revêtement de sol | Revêtement de sol | Colles de carrelage | P1 | Réalisation d'un prélèvement | | 002EW262601-1 n°1 - 1 | P1 | Colle - Dur - Gris | Négatif | Négatif sur analyse | |

| Référence | Localisation | Action |
|---|---|---|
| 002EW262601-1 n°1 - 1 (P1) | Bureaux - Vol 2<br>(Sanitaires) | Prélèvement négatif |

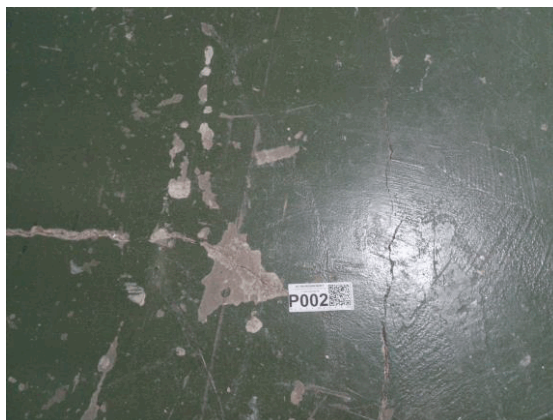
002EW262601-1 n°2 - 1 (P2) - Bureaux - Vol 4  
(Dégagement 1)

| Localisation | Categorie | Composant | Partie de composant | Réf action | Description | Précision | Ref photo | Ref prél. | Descriptif | Résultat | Conclusion | Etat Cons. |
|---|---|---|---|---|---|---|---|---|---|---|---|---|
| Vol 4 (Dégagement 1) | Revêtement de sol | Revêtement de sol | Chape maigre (base ciment) | P2 | Réalisation d'un prélèvement | | 002EW262601-1 n°2 - 1 | P2 | Peinture / Mortier - Effritable / Dur - Vert / Gris | Négatif | Négatif sur analyse | |

| Référence | Localisation | Action |
|---|---|---|
| 002EW262601-1 n°2 - 1 (P2) | Bureaux - Vol 4<br>(Dégagement 1) | Prélèvement négatif |

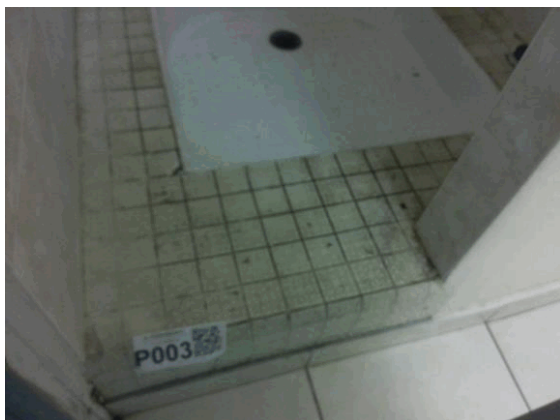
002EW262601-1 n°3 - 1 (P3) - Bureaux - Vol 5 (Salle  
d'eau)

| Localisation | Categorie | Composant | Partie de composant | Réf action | Description | Précision | Ref photo | Ref prél. | Descriptif | Résultat | Conclusion | Etat Cons. |
|---|---|---|---|---|---|---|---|---|---|---|---|---|
| Vol 5 (Salle d'eau) | Revêtement de sol | Revêtement de sol | Colles de carrelage | P3 | Réalisation d'un prélèvement | | 002EW262601-1 n°3 - 1 | P3 | Colle - Dur - Gris | Négatif | Négatif sur analyse | |

| Référence | Localisation | Action |
|---|---|---|
| 002EW262601-1 n°3 - 1 (P3) | Bureaux - Vol 5<br>(Salle d'eau) | Prélèvement négatif |

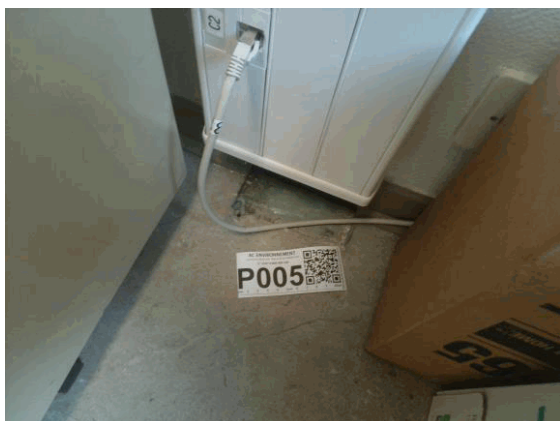
002EW262601-1 n°5 - 1 (P5) - Bureaux - Vol 7 (Bureau  
2)

| Localisation | Categorie | Composant | Partie de composant | Réf action | Description | Précision | Ref photo | Ref prél. | Descriptif | Résultat | Conclusion | Etat Cons. |
|---|---|---|---|---|---|---|---|---|---|---|---|---|
| Vol 7 (Bureau 2) | Revêtement<br>nt de sol | Revêtement<br>de sol | Dalles plastiques | P5 | Réalisation d'un<br>prélèvement | | 002EW2<br>62601-1<br>n°5 - 1 | P5 | Revêtement -<br>Dur - Vert | Négatif | Négatif sur<br>analyse | |

| Référence | Localisation | Action |
|---|---|---|
| 002EW262601-1 n°5 - 1 (P5) | Bureaux - Vol 7<br>(Bureau 2) | Prélèvement négatif |
