## DOSSIER DE DIAGNOSTIC TECHNIQUE

Bureaux  
274 AVENUE MARÉCHAL JUIN  
34200 SETE

# Rapport de repérage des matériaux et produits contenant de l'amiante avant réalisation de travaux dans un immeuble bâti

Réfécion des réseaux d'eau usées et réseaux d'eau pluviale

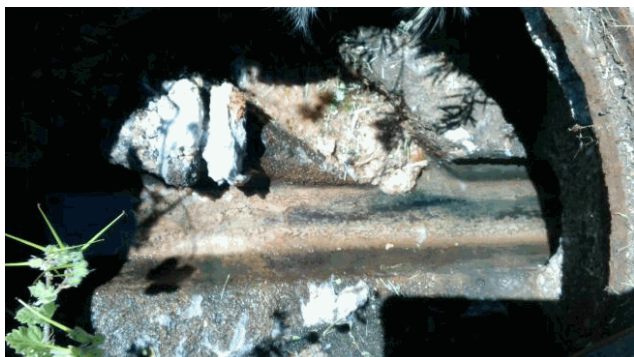
002EX320633 n°1 - 2 (P1) - Avenue Marechal Juin - Vol 1  
(Route)

| Localisation | Categorie | Composant | Partie de composant | Réf action | Description | Précision | Ref photo | Ref prél. | Descriptif | Résultat | Conclusion | Etat Cons. |
|---|---|---|---|---|---|---|---|---|---|---|---|---|
| Vol 1 (Route) | Revêtement de sol | Revêtement de sol | Rigole | P1 | Réalisation d'un prélèvement | Regard d'eau usées | 002EX32<br>0633 n°1<br>- 2 | P1 | Ciment - Dur - Gris | Négatif | Négatif sur analyse | |

| Référence | Localisation | Action |
|---|---|---|
| 002EX320633 n°1 - 2 (P1) | Avenue Marechal Juin - Vol 1<br>(Route) | Prélevement négatif |

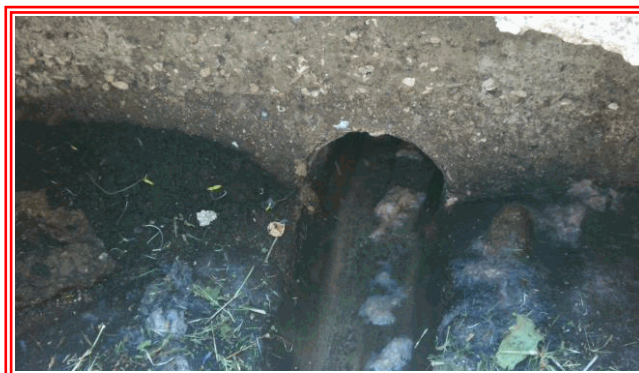
002EX320633 n°2 - 2 (P2) - Avenue Marechal Juin - Vol  
1 (Route)

| Localisation | Catégorie | Composant | Partie de composant | Sur avis / réf pré. | Etat de conservation (hors réglementation) |
|---|---|---|---|---|---|
| Vol 1 (Route) | Conduits, canalisations et équipements | Conduit fluide non identifié | Conduit en fibres-ciment | P2 | EP |

| Localisation | Categorie | Composant | Partie de composant | Réf action | Description | Précision | Ref photo | Ref prél. | Descriptif | Résultat | Conclusion | Etat Cons. |
|---|---|---|---|---|---|---|---|---|---|---|---|---|
| Vol 1 (Route) | Conduits, canalisations et équipements | Conduit fluide non identifié | Conduit en fibres-ciment | P2 | Réalisation d'un prélèvement | Regard d'eau pluviale et regard d'eau usées | 002EX32<br>0633 n°2<br>- 2 -<br>002EX32<br>0633 n°2<br>- 4 -<br>002EX32<br>0633 n°2<br>- 6 | P2 | Matériau / Fibres-ciment - Effritable / Dur Fibreux - Beige / Gris | Positif | Présence sur analyse | EP |

| Référence | Localisation | Action |
|---|---|---|
| 002EX320633 n°2 - 2 (P2) | Avenue Marechal Juin - Vol 1<br>(Route) | Prélevement positif |

**Résultat :** Evaluation périodique  
**Commentaire :**

- Contrôler périodiquement que l'état de dégradation des matériaux et produits concernés ne s'aggrave pas et, le cas échéant, que leur protection demeure en bon état de conservation ;
- Rechercher, le cas échéant, les causes de dégradation et prendre les mesures appropriées pour les supprimer.

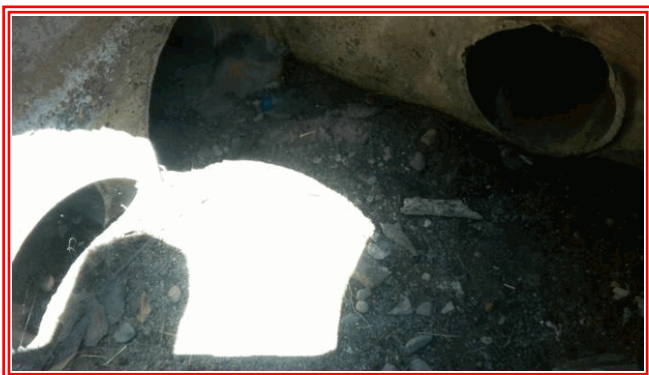
002EX320633 n°2 - 4 (P2) - Avenue Marechal Juin - Vol 1  
(Route)

| Référence | Localisation | Action |
|---|---|---|
| 002EX320633 n°2 - 4 (P2) | Avenue Marechal Juin - Vol 1<br>(Route) | Prélevement positif |

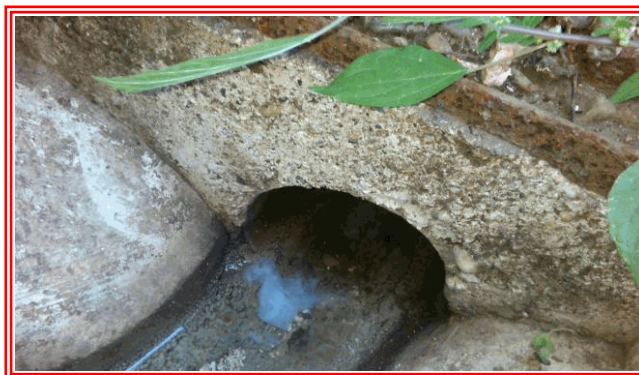
002EX320633 n°2 - 6 (P2) - Avenue Marechal Juin - Vol  
1 (Route)

| Référence | Localisation | Action |
|---|---|---|
| 002EX320633 n°2 - 6 (P2) | Avenue Marechal Juin - Vol 1<br>(Route) | Prélevement positif |
