## DOSSIER DE DIAGNOSTIC TECHNIQUE

**Référence : 002EX320631**  
A communiquer pour toute correspondance  
Réalisé le : 21/05/2026  
Référence mandataire : SETE\_CFP

Bureaux  
274 AVENUE MARÉCHAL JUIN  
34200 SETE

## Rapport de repérage des matériaux et produits contenant de l'amiante avant travaux dans les infrastructures de transport.

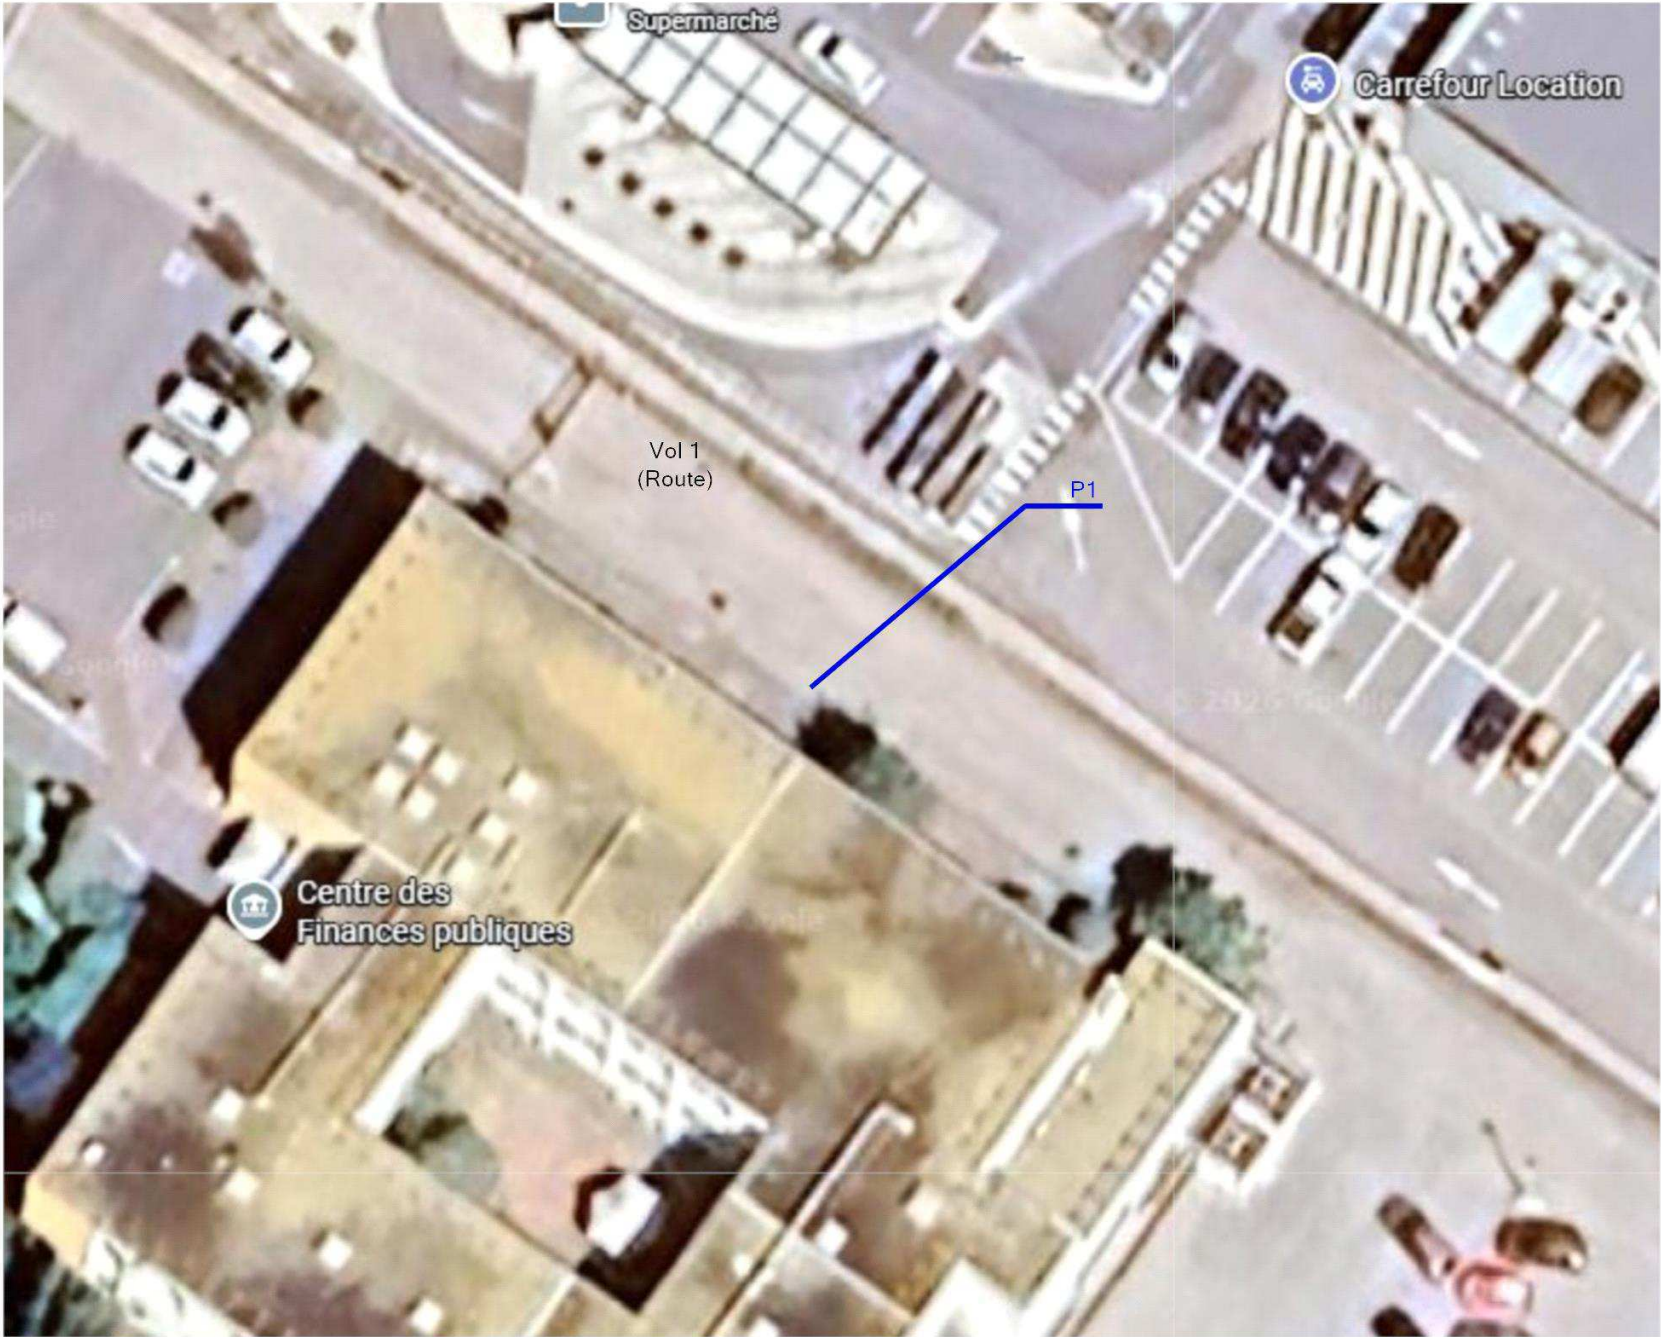
| Ref. | Plans | Titre du plan |
|---|---|---|
| | Avenue Marechal Juin | Avenue Marechal Juin - Plan de repérage - Actions menées |

| Localisation | Categorie | Composant | Partie de composant | Action | Description | Précision | Ref. Prél | Descriptif | Resultat | Conclusion | Geolocalisation |
|---|---|---|---|---|---|---|---|---|---|---|---|
| Vol 1 (Route) | Route en agglomération | Chaussée | Enrobé bitumineux | P1 | Réalisation d'un prélèvement | 41 mm | P1 Phase 1 | agrégats d'enrobé bitumineux - mastic (liant + fines) bitumineux | Négatif | Négatif sur analyse | , |
| Vol 1 (Route) | Route en agglomération | Chaussée | Enrobé bitumineux | P1 | Réalisation d'un prélèvement | 41 mm | P1 Phase 2 | agrégats d'enrobé bitumineux - matériau granulaire hétérogène | Négatif | Négatif sur analyse | , |

| Légende | |
|---|---|
| | Localisation dun prélèvement négatif |

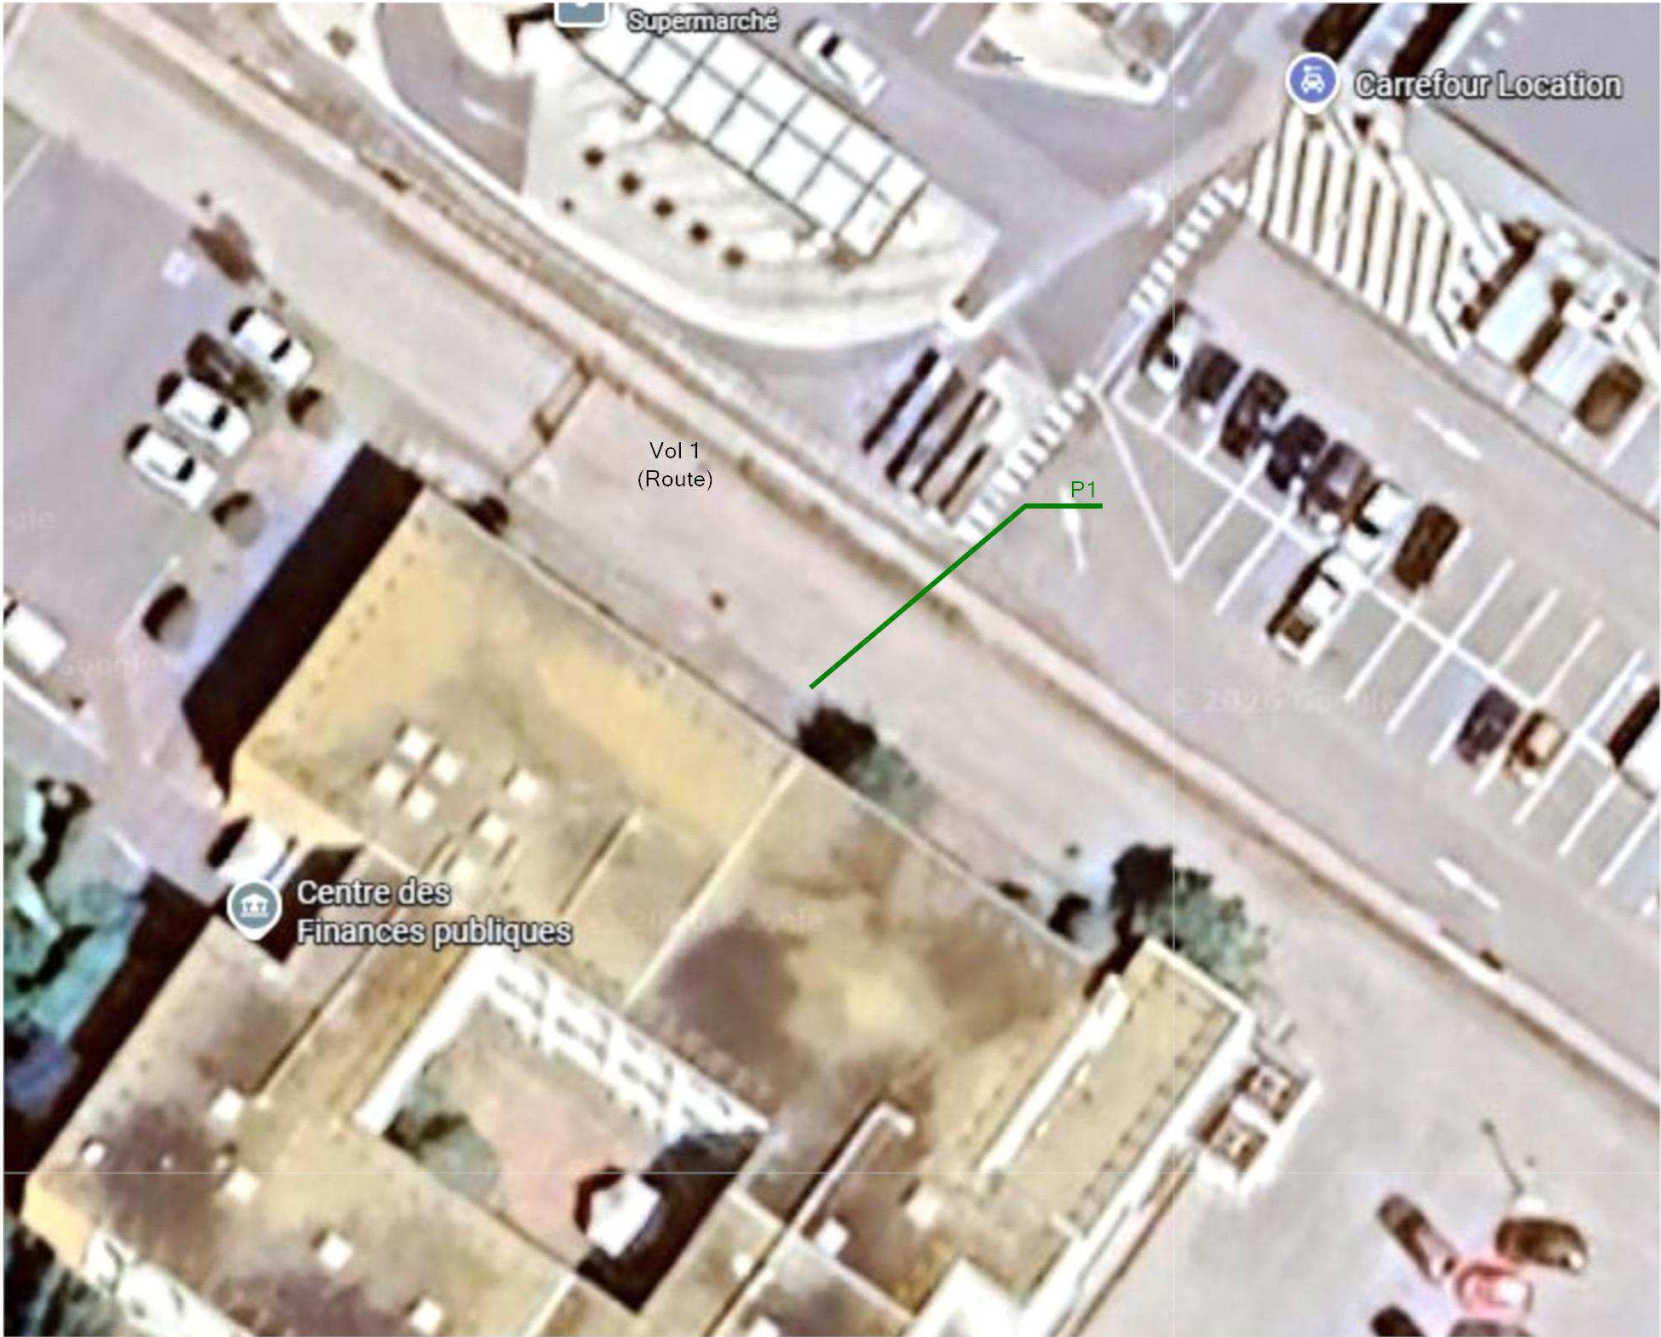
| Ref. | Plans | Titre du plan |
|---|---|---|
| | Avenue Marechal Juin | Avenue Marechal Juin - Plan de repérage - Actions menées |

| Légende | |
|---|---|
| | Localisation dun prélèvement négatif |

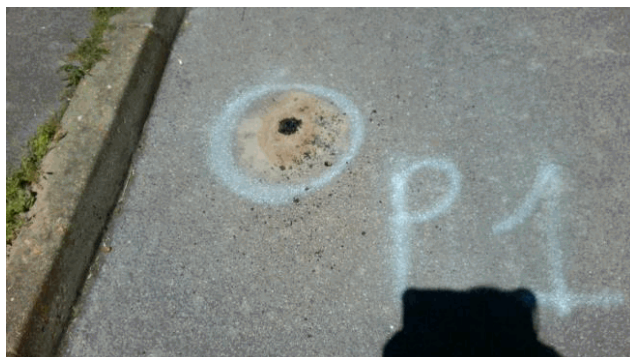
| Référence | Localisation | Action |
|---|---|---|
| 002EX320631 n°1 - 4 (P1) | Avenue Marechal Juin - Vol 1<br>(Route) | Prélevement négatif |

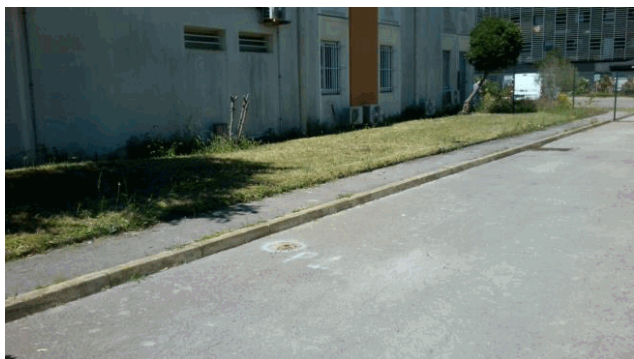
| Référence | Localisation | Action |
|---|---|---|
| 002EX320631 n°1 - 6 (P1) | Avenue Marechal Juin - Vol 1<br>(Route) | Prélevement négatif |
