## Rapport de mission de repérage des matériaux et produits contenant de l'amiante avant travaux

Numéro de dossier : 26/IMO/017  
Date d'émission du rapport de repérage : 13/04/2026

| Désignation du bien | |
|---|---|
| | Université Paris Dauphine - Place du Maréchal de Lattre de Tassigny - 75016 PARIS 16<br>Section cadastrale EF, parcelle numéro 1<br><b>Local CTA au R-2</b><br>Année de délivrance du permis de construire : années 1950<br>Périmètre de repérage : Local technique sur un niveau au R-2<br>Nature du bien : Enseignements supérieur/Recherche<br>Catégorie IGH/ERP : IGH et ERP 1 <sup>ère</sup> et 2 <sup>ème</sup> catégorie |

| Programme détaillé des travaux | : Démantèlement de trois Centrales de Traitement d'Air |

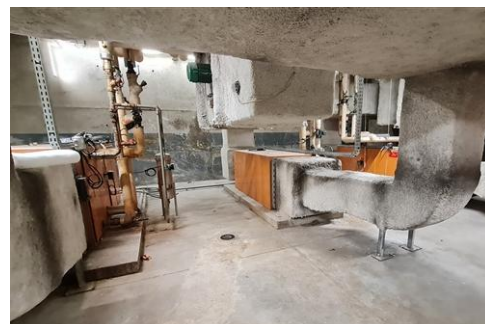
Les centrales de traitement d'air Wolf (1994) n'ont pas fait l'objet d'investigations internes. Leur examen nécessite un démontage impliquant un outillage et des compétences spécifiques, non mis en œuvre dans le cadre de la mission.

Les composants internes n'ont donc pas pu être examinés et la présence ou l'absence d'amiante dans ces parties n'a pas pu être déterminée.

A noter qu'aucune documentation technique n'a pu être obtenue auprès du fabricant permettant de préciser la composition interne des équipements.

Des investigations complémentaires seront nécessaires afin de caractériser ces équipements.

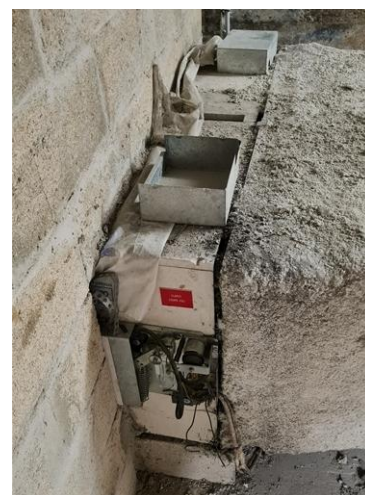
Les clapets coupe-feu TROX type TNK n'ont pas été investigués en interne. L'accès aux composants internes nécessite un démontage avec des moyens techniques spécifiques. Cette intervention présente un risque de dégradation de l'équipement s'il est conservé, mais également un risque d'émission de fibres. La conclusion est limitée aux parties visibles.

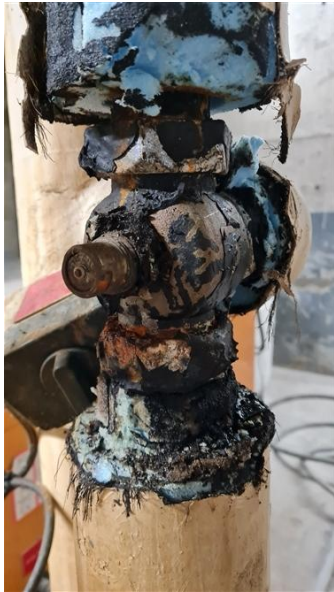
| Localisation | Identifiant + Description | Conclusion (justification) | Quantité estimée | Photo |
|---|---|---|---|---|
| Réseau d'eau froide<br>- Canalisation | <p>Identifiant: M002<br/> Réf. échantillon: PR02<br/> Description: Peinture anti-condensation<br/> Composant de la construction: Chaudières, tuyauteries, étuves, groupes électrogènes, convecteurs et radiateurs, aérothermes...<br/> Partie à sonder: Peintures anti-condensation</p> | Présence d'amiante<br>(Après analyse en laboratoire) | <p>Non quantifiable</p> <p><b>Préconisation :</b> Voir les Mesures d'ordre général – Obligations réglementaires – <b>Matériau amiante identifié sur les parties visibles. Présence non observable sous les calorifuges en place.</b></p> | |

| Commanditaire de l'analyse | | | Données laboratoire (*) | | | |
|---|---|---|---|---|---|---|
| PR02 | Peinture anti-condensation | Réseau d'eau froide - Canalisations | D26-05487-002 | C1 : Matériau Bitumineux Noir | BS | META, 1, 1<br>(*) Fibre d'amiante Chrysotile |

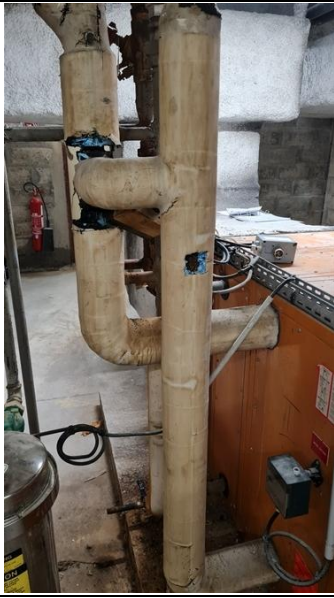
| Localisation | Identifiant + Description | Photo |
|---|---|---|
| Réseau d'eau froide -<br>Calorifuge | <p>Identifiant: M003<br/> Réf. échantillon: PR03<br/> Description: Enveloppe blanche + bitume + mousse bleue<br/> Composant de la construction: Conduits de fluides (air, eaux, autres fluides)<br/> Partie à sonder: Calorifugeages</p> | |

| Commanditaire de l'analyse | | | Données laboratoire (*) | | | |
|---|---|---|---|---|---|---|
| PR03 | Enveloppe blanche + bitume + mousse bleue | Réseau d'eau froide - Calorifuge | D26-05487-003 | C1 : Matériau Souple Blanc | BS | META, 1, 1<br>(*) Aucune fibre d'amiante n'a été détectée |

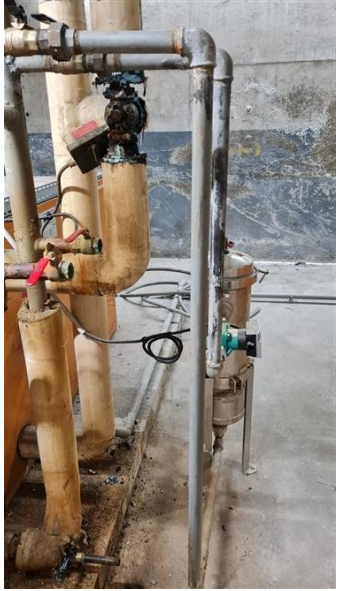
| Localisation | Identifiant + Description | Photo |
|---|---|---|
| Réseau d'eau chaude -<br>Canalisation | <p>Identifiant: M004<br/> Réf. échantillon: PR04<br/> Description: Peinture anti-condensation<br/> Composant de la construction: Chaudières, tuyauteries, étuves, groupes électrogènes, convecteurs et radiateurs, aérothermes...<br/> Partie à sonder: Peintures anti-condensation</p> | |

| Commanditaire de l'analyse | | | Données laboratoire (*) | | | |
|---|---|---|---|---|---|---|
| PR04 | Peinture anti-condensation | Réseau d'eau chaude - Canalisations | D26-05487-004 | C1 : Peinture Dur Gris clair | BH | META, 1, 1<br>(*) Aucune fibre d'amiante n'a été détectée |

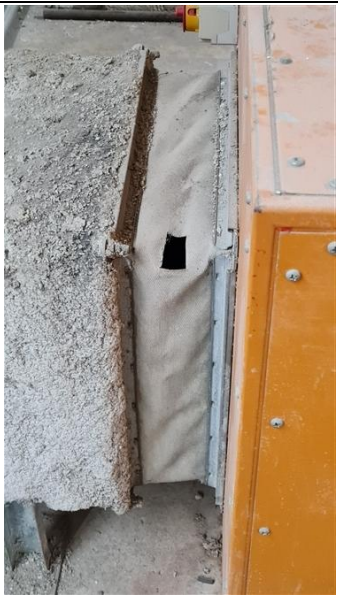
| Localisation | Identifiant + Description | Photo |
|---|---|---|
| CTA 2 - Soufflet de<br>raccordement | <p>Identifiant: M005<br/> Réf. échantillon: PR05<br/> Description: Matériau textile<br/> Composant de la construction: Gainés de ventilation<br/> Partie à sonder: Jonction entre éléments</p> | |

| Commanditaire de l'analyse | | | Données laboratoire (*) | | | |
|---|---|---|---|---|---|---|
| PR05 | Matériau textile | CTA 2 - Soufflet de raccordement | D26-05487-005 | C1 : Matériau Fibreux Gris foncé | BH | META, 1, 1<br>(*) Aucune fibre d'amiante n'a été détectée |

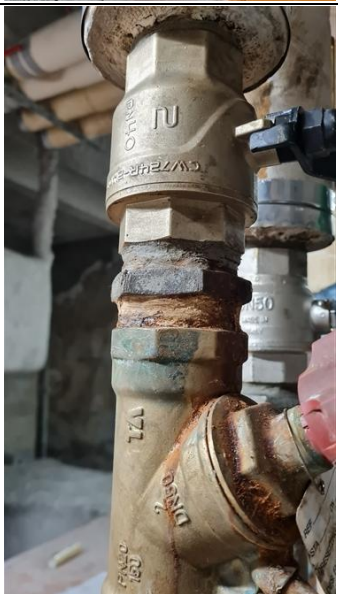
| Localisation | Identifiant + Description | Photo |
|---|---|---|
| Vanne | <p>Identifiant: M006<br/> Réf. échantillon: PR06<br/> Description: Filasse<br/> Composant de la construction: Chaudières, tuyauteries, étuves, groupes électrogènes, convecteurs et radiateurs, aérothermes...<br/> Partie à sonder: Tresses</p> | |

| Commanditaire de l'analyse | | | Données laboratoire (*) | | | |
|---|---|---|---|---|---|---|
| PR06 | Filasse | Vanne | D26-05487-006 | C1 : Matériau Fibreux Marron | BH | META, 2, 2<br>(*) Aucune fibre d'amiante n'a été détectée |

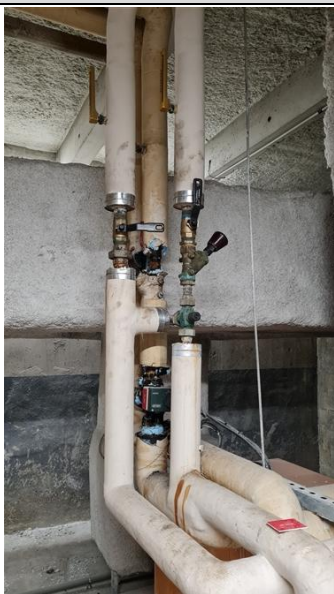
| Localisation | Identifiant + Description | Photo |
|---|---|---|
| Réseau d'eau chaude - Calorifuge | <u>Identifiant:</u> M007<br><u>Réf. échantillon:</u> PR07<br><u>Description:</u> Enveloppe blanche + tresse + isolant<br><u>Composant de la construction:</u> Conduits de fluides (air, eaux, autres fluides)<br><u>Partie à sonder:</u> Calorifugeages | |

| Commanditaire de l'analyse | | | Données laboratoire (*) | | | |
|---|---|---|---|---|---|---|
| PR07 | Enveloppe blanche + tresse + isolant | Réseau d'eau chaude - Calorifuge | D26-05487-007 | C1 : Matériau Souple Blanc | BS | META, 1, 1<br>(*) Aucune fibre d'amiante n'a été détectée |

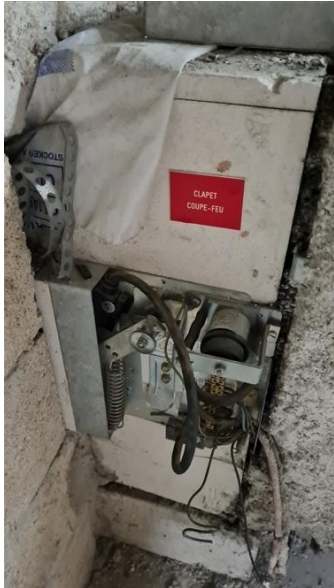
| Localisation | Identifiant + Description | Photo |
|---|---|---|
| Clapet coupe-feu - Panneau de protection | <u>Identifiant:</u> M009<br><u>Réf. échantillon:</u> PR09<br><u>Description:</u> Matériau blanc<br><u>Composant de la construction:</u> Clapets / volets coupe-feu<br><u>Partie à sonder:</u> Enveloppe | |

| Commanditaire de l'analyse | | | Données laboratoire (*) | | | |
|---|---|---|---|---|---|---|
| PR09 | Matériau blanc | Clapet coupe-feu - Panneau de protection | D26-05487-009 | C1 : Matériau Fibreux Blanc | BH | META, 1, 1<br>(*) Aucune fibre d'amiante n'a été détectée |
