## Rapport de mission de repérage des matériaux et produits contenant de l'amiante avant travaux

Numéro de dossier : 26/IMO/041  
Date d'émission du rapport de repérage : 02/06/2026

| Programme détaillé des travaux | : Démantèlement de trois Centrales de Traitement d'Air |
| Périmètre de repérage | : Local technique sur un niveau au R-2 |

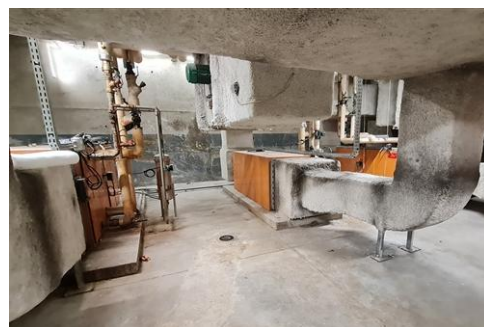
Les centrales de traitement d'air Wolf (1994) n'ont pas fait l'objet d'investigations internes. Leur examen nécessite un démontage impliquant un outillage et des compétences spécifiques, non mis en œuvre dans le cadre de la mission.

Les composants internes n'ont donc pas pu être examinés et la présence ou l'absence d'amiante dans ces parties n'a pas pu être déterminée.

Des investigations complémentaires seront nécessaires afin de caractériser ces équipements.

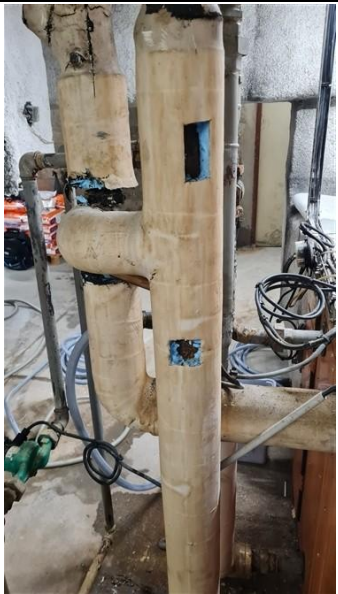
| Localisation | Identifiant + Description | Conclusion (justification) | Quantité estimée | Photo |
|---|---|---|---|---|
| CTA 1 - Réseau d'eau froide<br>- Calorifuge | <p>Identifiant: M001<br/> Réf. échantillon: PR01<br/> Description: Peinture anti-condensation<br/> Composant de la construction: Chaudières, tuyauteries, étuves, groupes électrogènes, convecteurs et radiateurs, aérothermes.....<br/> Partie à sonder: Peintures anti-condensation</p> | Présence d'amiante (Après analyse en laboratoire) | <p>Ensemble du réseau d'eau froide</p> <p><b>Préconisation :</b><br/> Voir les Mesures d'ordre général – Obligations réglementaires</p> | |

| Commanditaire de l'analyse | | | Données laboratoire (*) | | | | |
|---|---|---|---|---|---|---|---|
| PR01 | Peinture anti-condensation | CTA 1 - Réseau d'eau froide - Calorifuge | D26-10075-001 | C1 : Peinture Bitumineux Noir | BS | META, 1, 1 | (*) Fibre d'amiante Chrysotile / |

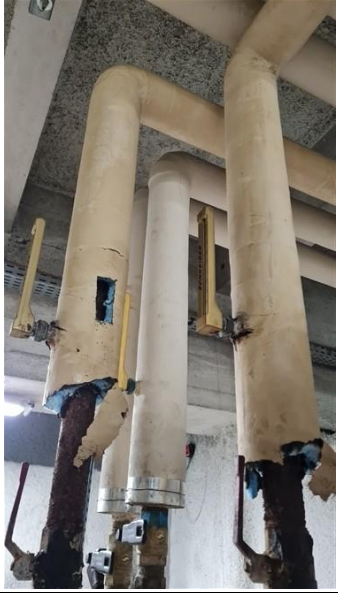
| Localisation | Identifiant + Description | Conclusion (justification) | Quantité estimée | Photo |
|---|---|---|---|---|
| CTA 2 - Réseau d'eau froide<br>- Calorifuge | <p>Identifiant: M002<br/> Réf. échantillon: PR02<br/> Description: Mousse bleue + peinture anti-condensation<br/> Composant de la construction: Chaudières, tuyauteries, étuves, groupes électrogènes, convecteurs et radiateurs, aérothermes.....<br/> Partie à sonder: Peintures anti-condensation</p> | Présence d'amiante (Après analyse en laboratoire) | <p>Ensemble du réseau d'eau froide</p> <p><b>Préconisation :</b><br/> Voir les Mesures d'ordre général – Obligations réglementaires</p> | |

| Commanditaire de l'analyse | | | Données laboratoire (*) | | | | |
|---|---|---|---|---|---|---|---|
| PR02 | Mousse bleue + peinture anti-condensation | CTA 2 - Réseau d'eau froide - Calorifuge | D26-10075-002 | C1 : Peinture Bitumineux Noir<br>C2 : Mousse Souple Bleu(e) | BS | META, 1, 1 | (*) Fibre d'amiante Chrysotile / |

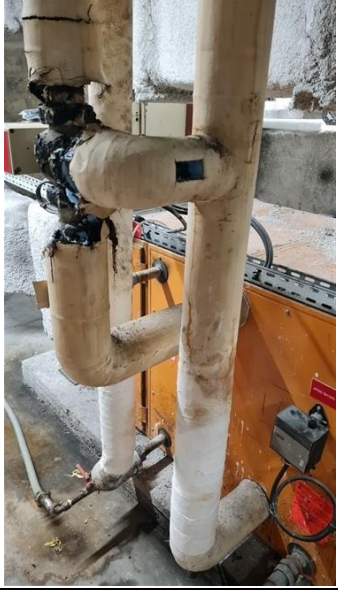
| Localisation | Identifiant + Description | Conclusion (justification) | Quantité estimée | Photo |
|---|---|---|---|---|
| CTA 2 - Réseau d'eau froide<br>- Calorifuge | <p>Identifiant: M003<br/> Réf. échantillon: PR03<br/> Description: Mousse bleue + peinture anti-condensation<br/> Composant de la construction: Chaudières, tuyauteries, étuves, groupes électrogènes, convecteurs et radiateurs, aérothermes.....<br/> Partie à sonder: Peintures anti-condensation</p> | Présence d'amiante (Après analyse en laboratoire) | <p>Ensemble du réseau d'eau froide</p> <p><b>Préconisation :</b><br/> Voir les Mesures d'ordre général – Obligations réglementaires</p> | |

| Commanditaire de l'analyse | | | Données laboratoire (*) | | | | |
|---|---|---|---|---|---|---|---|
| PR03 | Mousse bleue + peinture anti-condensation | CTA 2 - Réseau d'eau froide - Calorifuge | D26-10075-003 | C1 : Peinture Bitumineux Noir<br>C2 : Mousse Souple Bleu(e) | BS | META, 1, 1 | (*) Aucune fibre d'amiante n'a été détectée / |

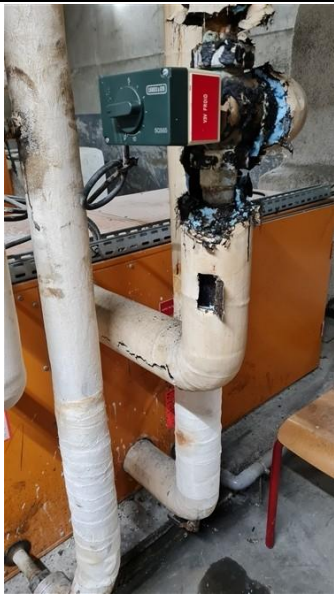
| Localisation | Identifiant + Description | Conclusion (justification) | Quantité estimée | Photo |
|---|---|---|---|---|
| CTA 2 - Réseau d'eau froide<br>- Calorifuge | <u>Identifiant:</u> M004<br><u>Réf. échantillon:</u> PR04<br><u>Description:</u> Mousse bleue + peinture anti-condensation<br><u>Composant de la construction:</u> Chaudières, tuyauteries, étuves, groupes électrogènes, convecteurs et radiateurs, aérothermes.....<br><u>Partie à sonder:</u> Peintures anti-condensation | <b>Présence d'amiante (Après analyse en laboratoire)</b> | Ensemble du réseau d'eau froide<br><br><b>Préconisation :</b><br>Voir les Mesures d'ordre général – Obligations réglementaires | |

| Commanditaire de l'analyse | | | Données laboratoire (*) | | | | |
|---|---|---|---|---|---|---|---|
| PR04 | Mousse bleue + peinture anti-condensation | CTA 2 - Réseau d'eau froide - Calorifuge | D26-10075-004 | C1 : Peinture Bitumineux Noir<br>C2 : Mousse Souple Bleu(e) | BS | META, 2, 2 | (*) Fibre d'amiante Chrysotile / |

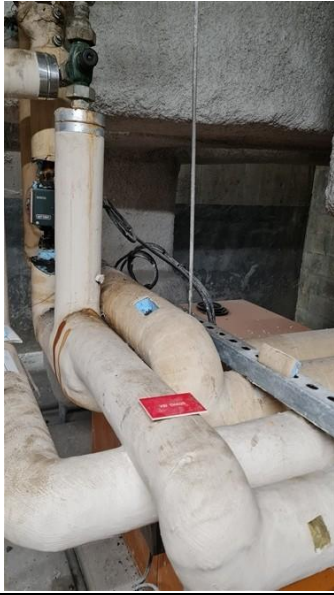
| Localisation | Identifiant + Description | Conclusion (justification) | Quantité estimée | Photo |
|---|---|---|---|---|
| CTA 3 - Réseau d'eau froide<br>- Calorifuge | <u>Identifiant:</u> M005<br><u>Réf. échantillon:</u> PR05<br><u>Description:</u> Mousse bleue + peinture anti-condensation<br><u>Composant de la construction:</u> Chaudières, tuyauteries, étuves, groupes électrogènes, convecteurs et radiateurs, aérothermes.....<br><u>Partie à sonder:</u> Peintures anti-condensation | <b>Présence d'amiante (Après analyse en laboratoire)</b> | Ensemble du réseau d'eau froide<br><br><b>Préconisation :</b><br>Voir les Mesures d'ordre général – Obligations réglementaires | |

| Commanditaire de l'analyse | | | Données laboratoire (*) | | | | |
|---|---|---|---|---|---|---|---|
| PR05 | Mousse bleue + peinture anti-condensation | CTA 3 - Réseau d'eau froide - Calorifuge | D26-10075-005 | C1 : Peinture Bitumineux Noir<br>C2 : Mousse Souple Bleu(e) | BS | META, 1, 1 | (*) Aucune fibre d'amiante n'a été détectée / |

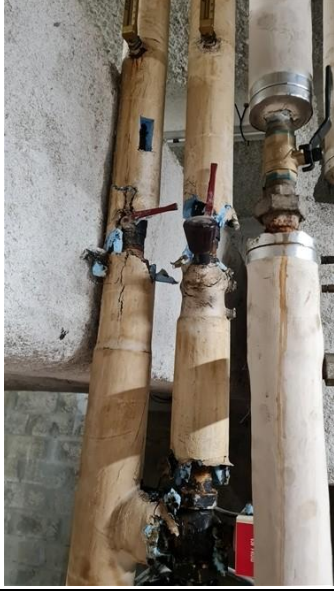
| Localisation | Identifiant + Description | Conclusion (justification) | Quantité estimée | Photo |
|---|---|---|---|---|
| CTA 3 - Réseau d'eau froide<br>- Calorifuge | <u>Identifiant:</u> M006<br><u>Réf. échantillon:</u> PR06<br><u>Description:</u> Mousse bleue + peinture anti-condensation<br><u>Composant de la construction:</u> Chaudières, tuyauteries, étuves, groupes électrogènes, convecteurs et radiateurs, aérothermes.....<br><u>Partie à sonder:</u> Peintures anti-condensation | <b>Présence d'amiante (Après analyse en laboratoire)</b> | Ensemble du réseau d'eau froide<br><br><b>Préconisation :</b><br>Voir les Mesures d'ordre général – Obligations réglementaires | |

| Commanditaire de l'analyse | | | Données laboratoire (*) | | | | |
|---|---|---|---|---|---|---|---|
| PR06 | Mousse bleue + peinture anti-condensation | CTA 3 - Réseau d'eau froide - Calorifuge | D26-10075-006 | C1 : Peinture Bitumineux Noir<br>C2 : Mousse Souple Bleu(e) | BS | META, 2, 2 | (*) Fibre d'amiante Chrysotile / |

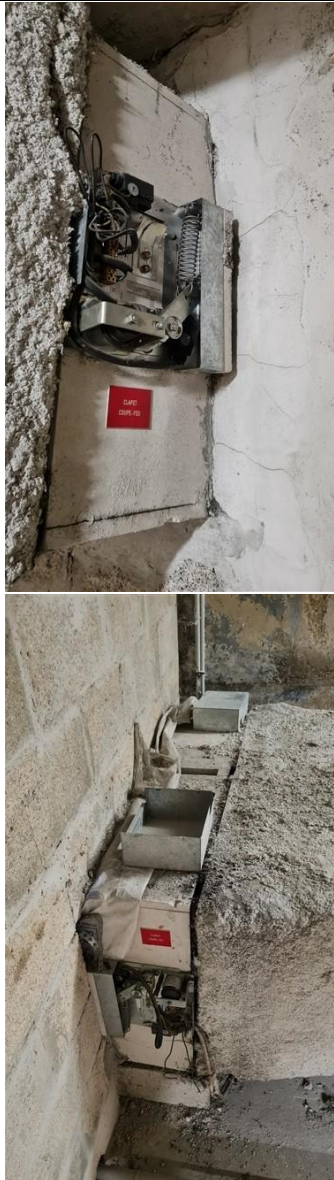
| Localisation | Identifiant + Description | Photo |
|---|---|---|
| Local technique | <p><u>Identifiant:</u> M007<br/> <u>Description:</u> Clapets coupe-feu<br/> <u>Composant de la construction:</u> Clapets / volets coupe-feu<br/> <u>Partie à sonder:</u> Clapets coupe-feu<br/> <u>Justificatif:</u> Suivant documentation consultée - Constructeur TROX</p> | |
