**Rapport de mission de repérage des matériaux et produits  
contenant de l'amiante à intégrer au Dossier Technique Amiante**

**Nom du site :** CRC-NPC-SIEGE

CHAMBRE REGIONALE DES COMPTES  
14 RUE DU MARCHÉ AU FILE  
62000 ARRAS

**Référence du rapport :** 7032378/S2.4.1.R

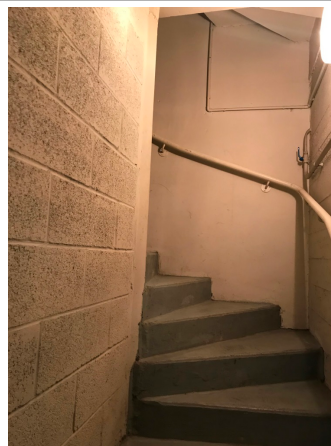
| Localisation | Ouvrage | Matériau ou produit | Description | N° Prél. | Critère de décision | Sondage / Observation | Présence d'amiante | EC |
|---|---|---|---|---|---|---|---|---|
| Chambre des comptes / R-1 à R+1 / Escalier en colimaçon | Poteau | Coffrage perdu de poteau | composite, | / | Document consulté | / | OUI | EP |

SD - BB2 : Chambre des comptes / R-1 à R+1 / Escalier en  
colimaçon - Coffrage perdu de poteau - EP- (Présence  
d'amiante)

**Pour les produits et matériaux ayant obtenu la recommandation *évaluation périodique (EP)* :**

Le(s) matériau(x) ou produit(s) concerné(s) contenant de l'amiante et l'étendue des dégradations qu'il(s) présente(nt) et l'évaluation du risque de dégradation ne conduisent pas à conclure à la nécessité d'une action de protection immédiate sur le(s) matériau(x) ou produit(s). Cette évaluation périodique consiste à :

- a) contrôler périodiquement que l'état de dégradation des matériaux et produits concernés ne s'aggrave pas, et, le(s) cas échéant, que leur protection demeure en bon état de conservation ;
- b) rechercher, le(s) cas échéant, les causes de dégradation et prendre les mesures appropriées pour les supprimer.
