# Étude historique et technique de pollution pyrotechnique

*Projet de construction d'un  
bâtiment d'odontologie  
CHU ROUEN (76)*

| Titre du document : EHTPP CHU ROUEN – Projet de construction d'un bâtiment d'odontologie – ROUEN (76) | | | | | |

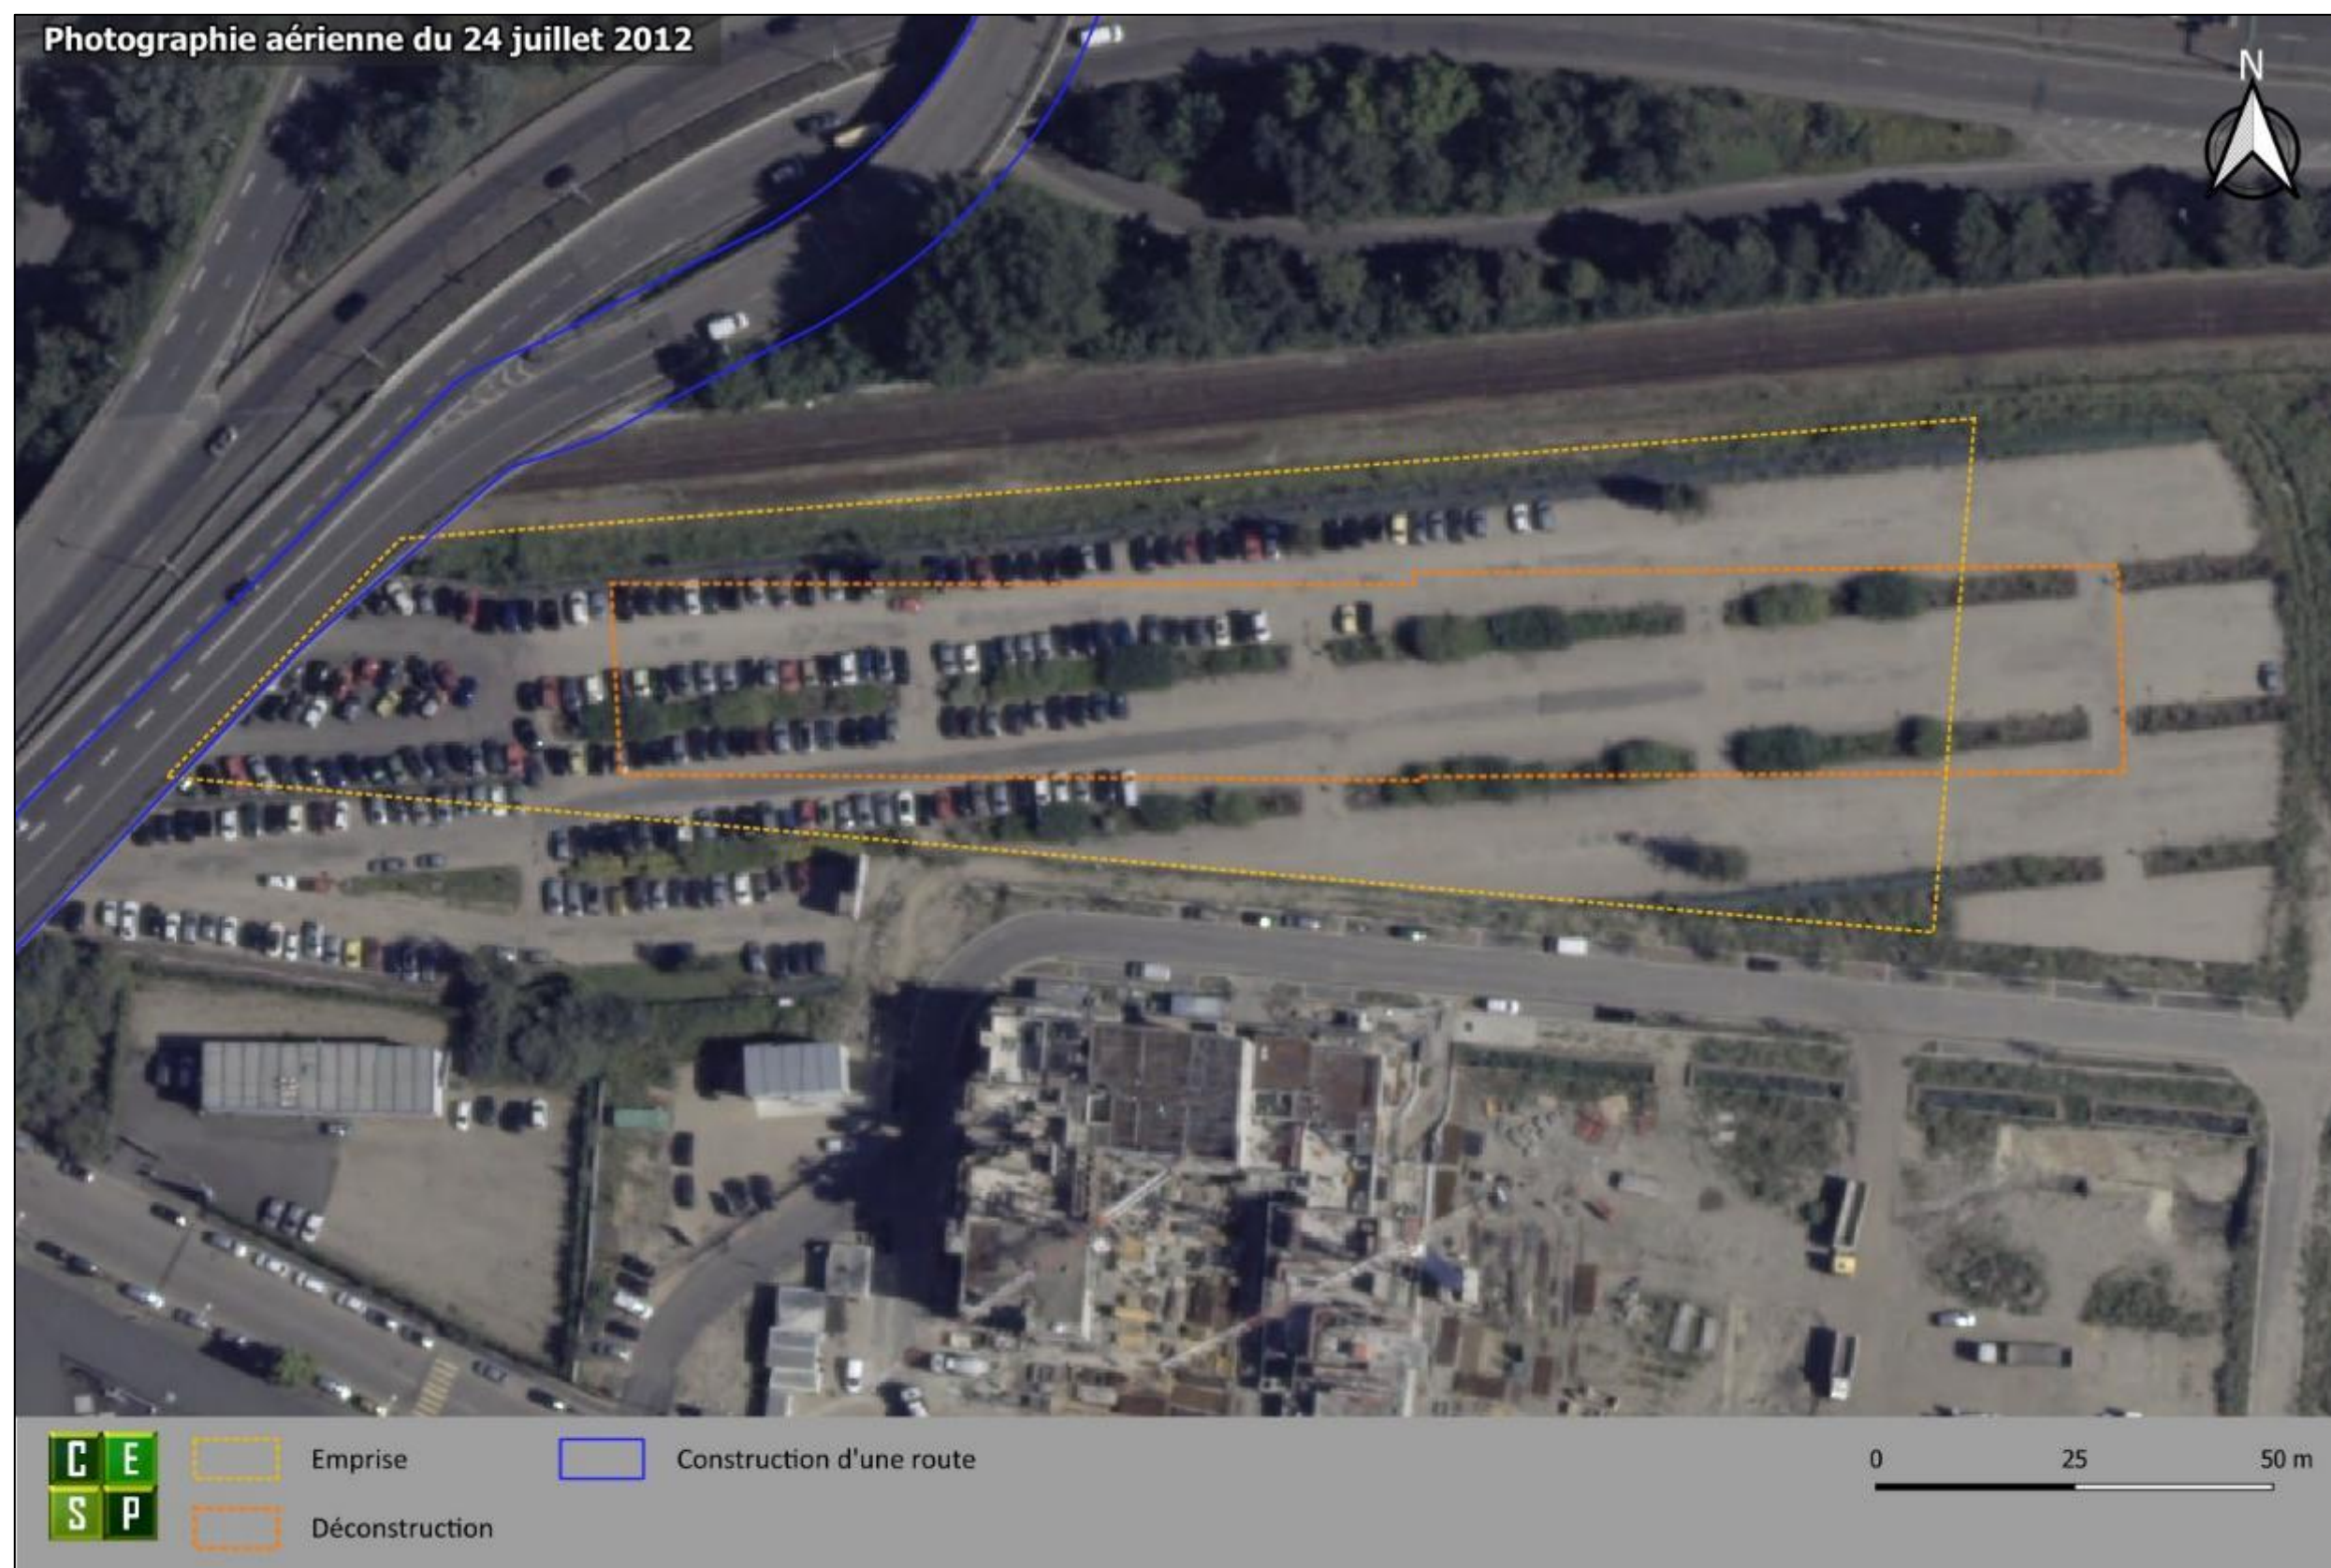
Figure 26 : photographie aérienne du 24 juillet 2012, source : montage CESP sur fond IGN

Ci-dessous, une photographie aérienne du 24 juillet 2012. Les deux bâtiments présents sur l'emprise sont déconstruits dans les années 2000, et la totalité de l'emprise est transformée en un parking végétalisé avec l'implantation de quelques arbres. Sur l'abord ouest de l'emprise, une route est construite, il s'agit de la N28.

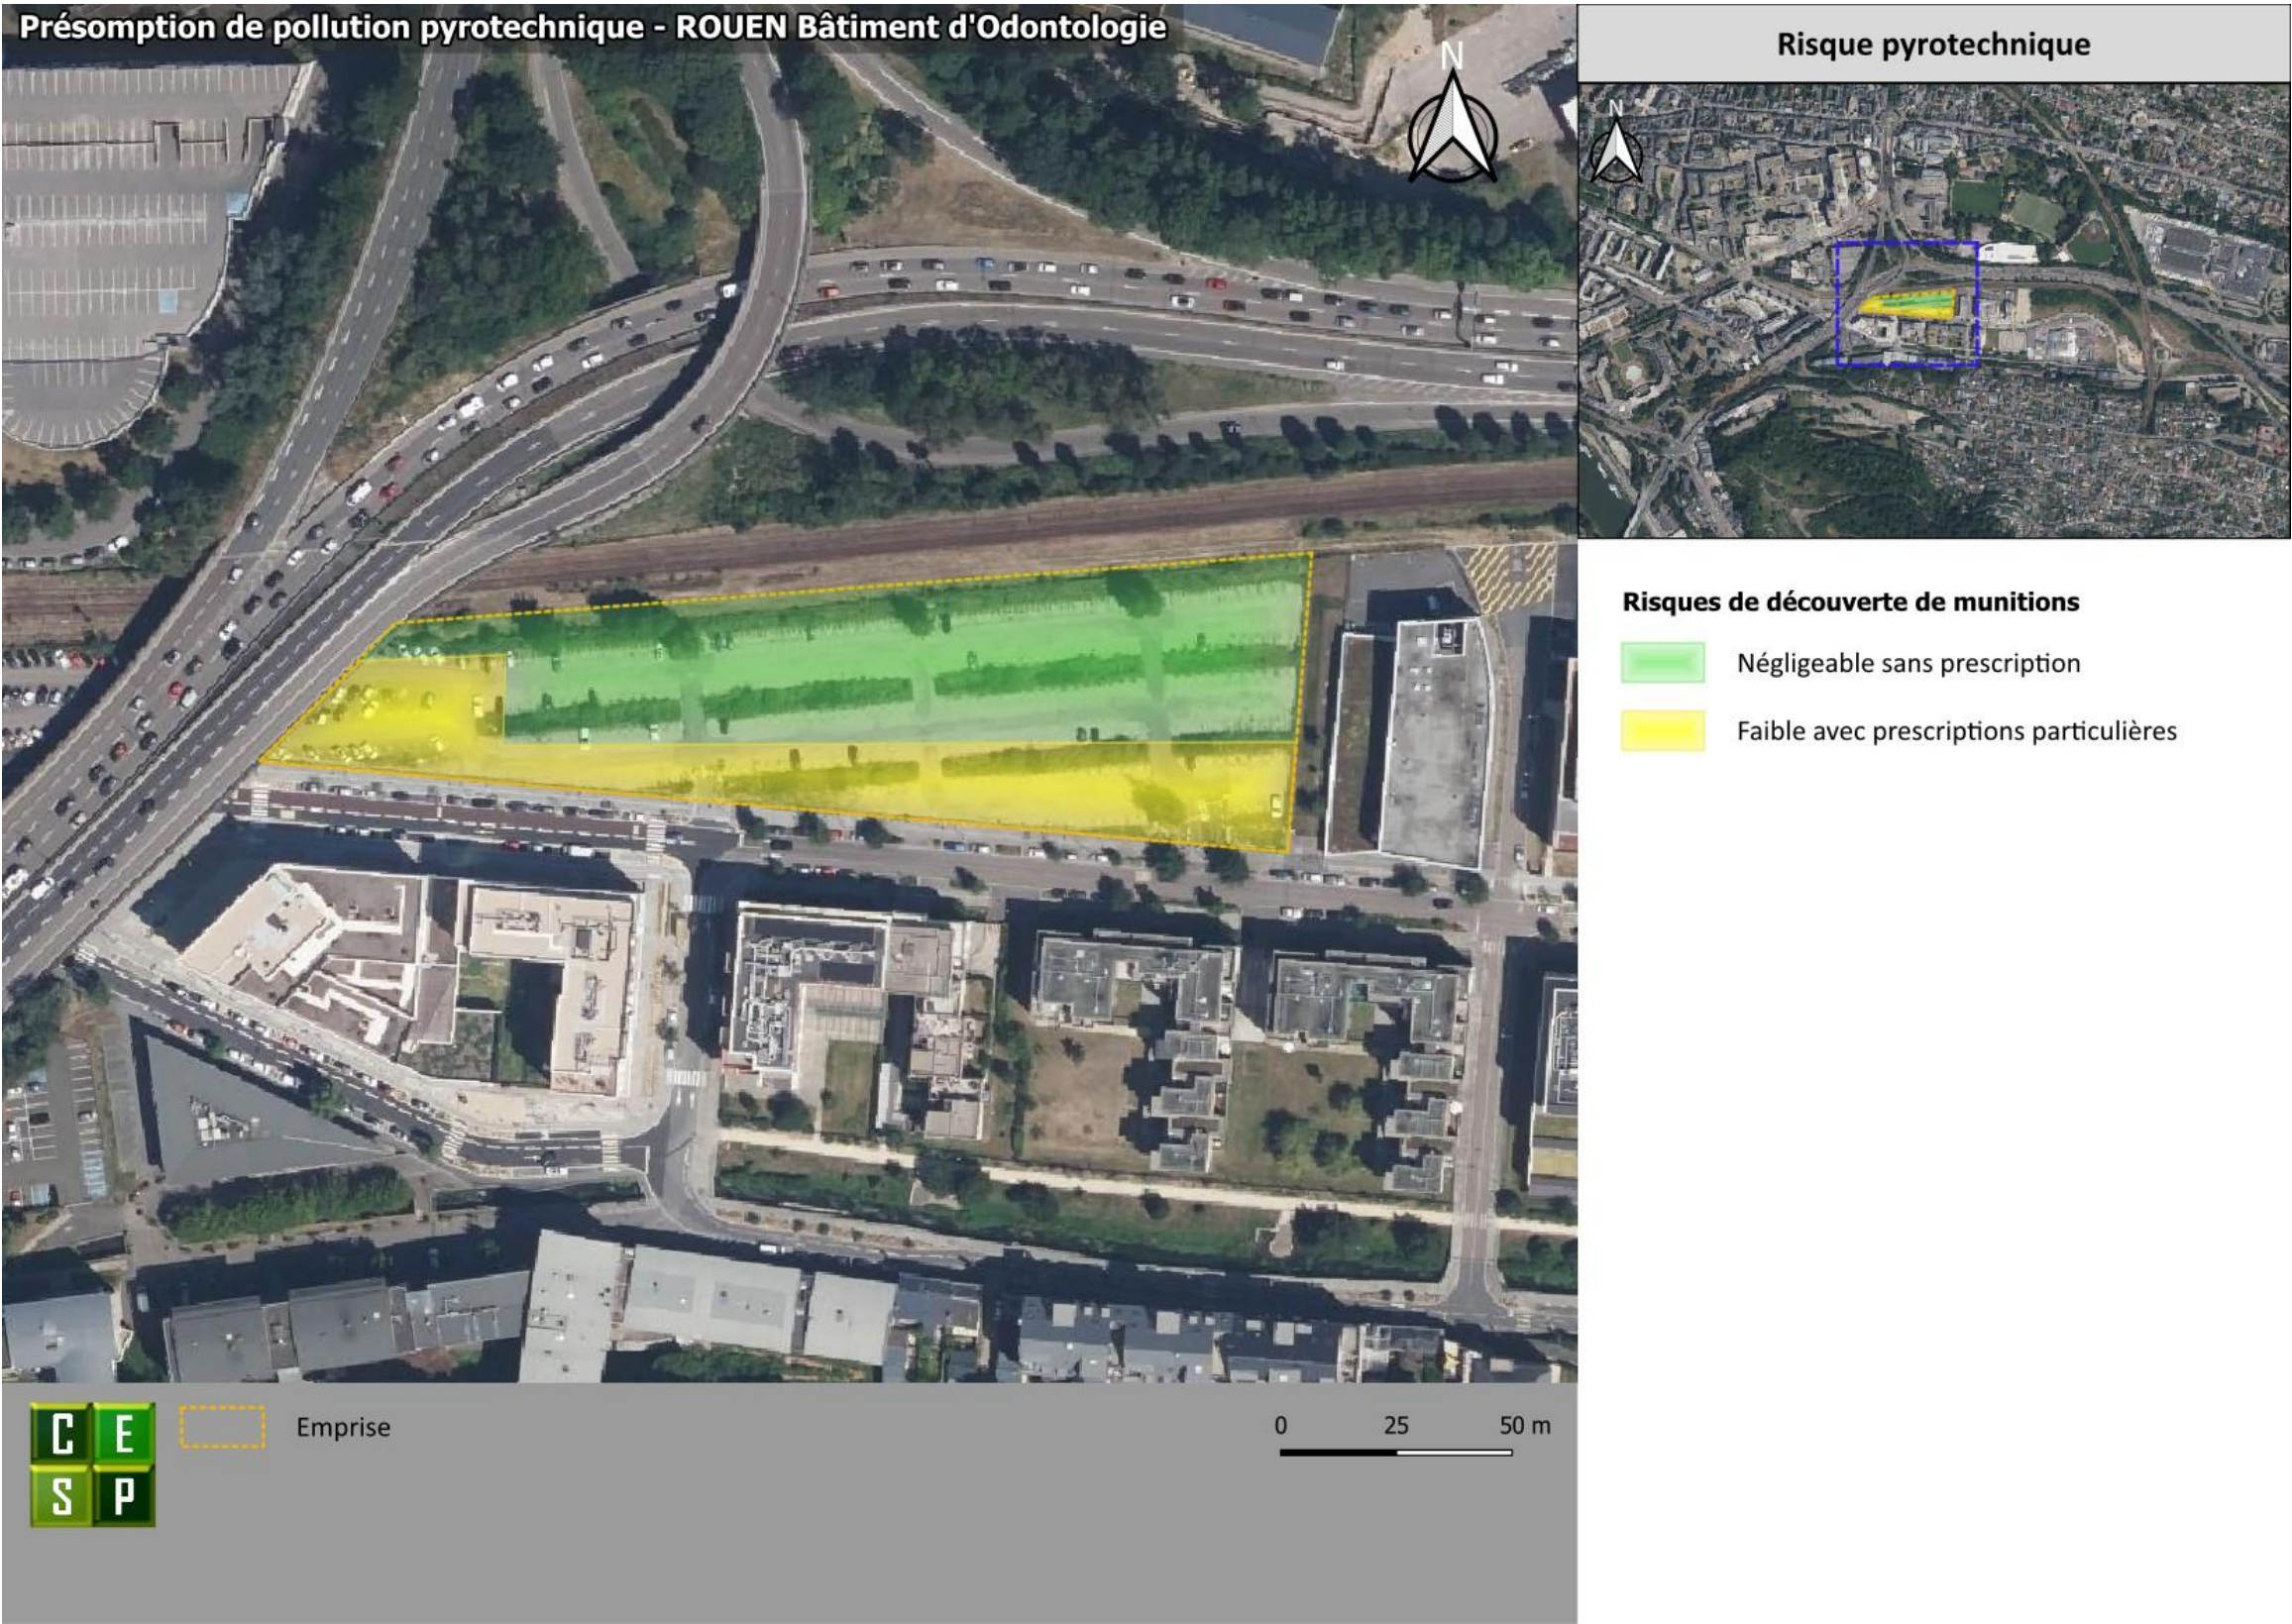
Figure 28 : cartographie du niveau de risque de découverte de munition sur l'emprise, source : montage CESP sur fond IGN

La cartographie ci-dessous résume le niveau de sensibilité de risque de découverte de munition sur la zone d'étude.
