## LA VÔGE-LES-BAINS (88)

### REQUALIFICATION CENTRE BOURG MONTE CHRISTO

# ÉTUDE HISTORIQUE ET DOCUMENTAIRE DIAGNOSTIC ENVIRONNEMENTAL DES SOLS

## PARCELLE N°864 – SECTION AD

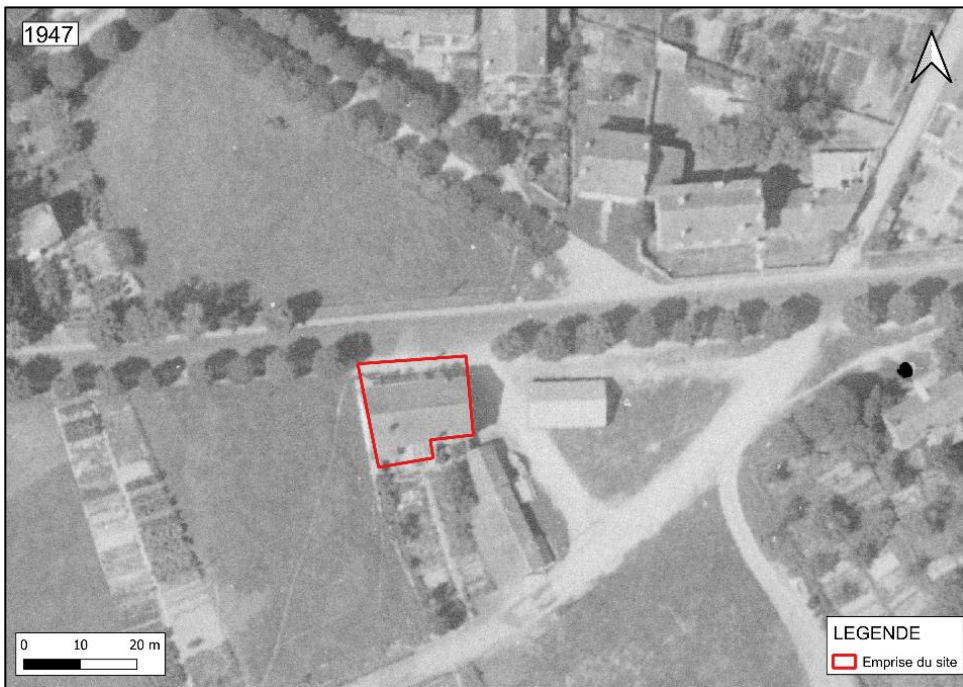
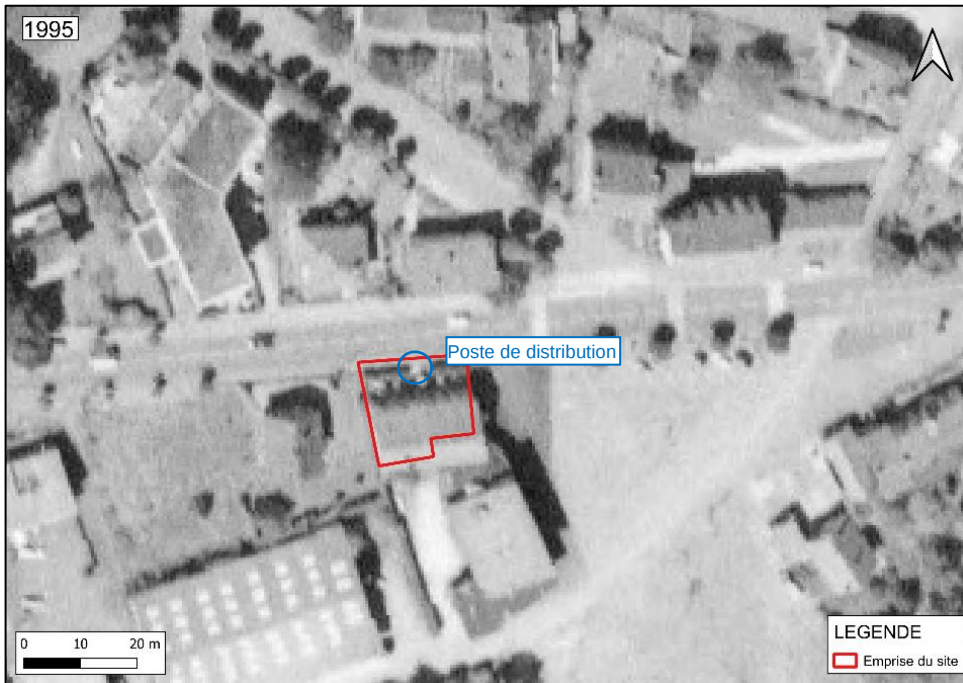
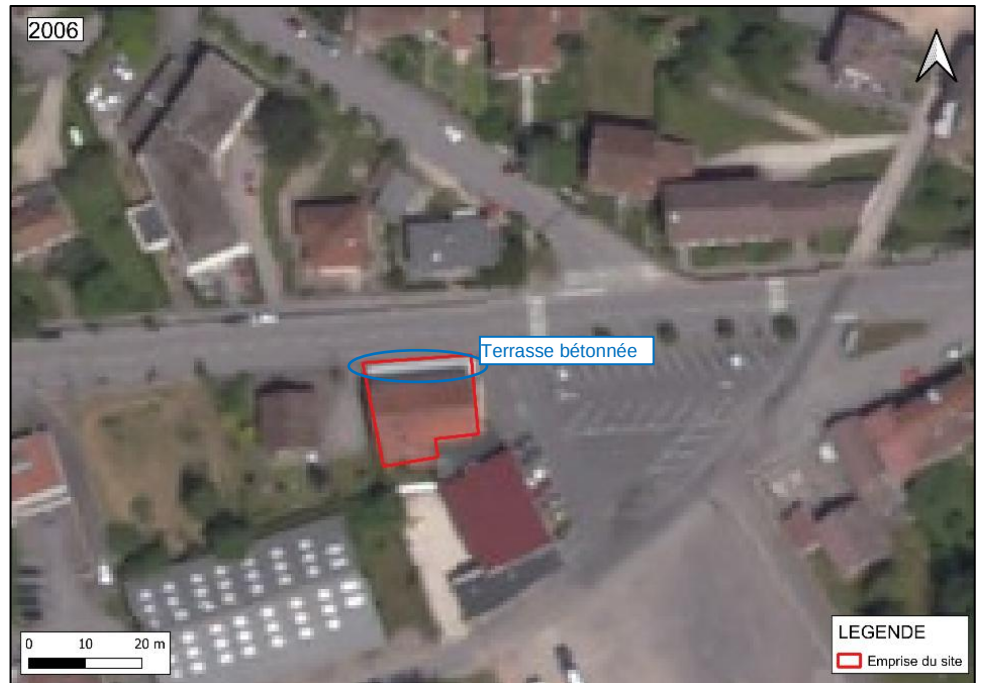
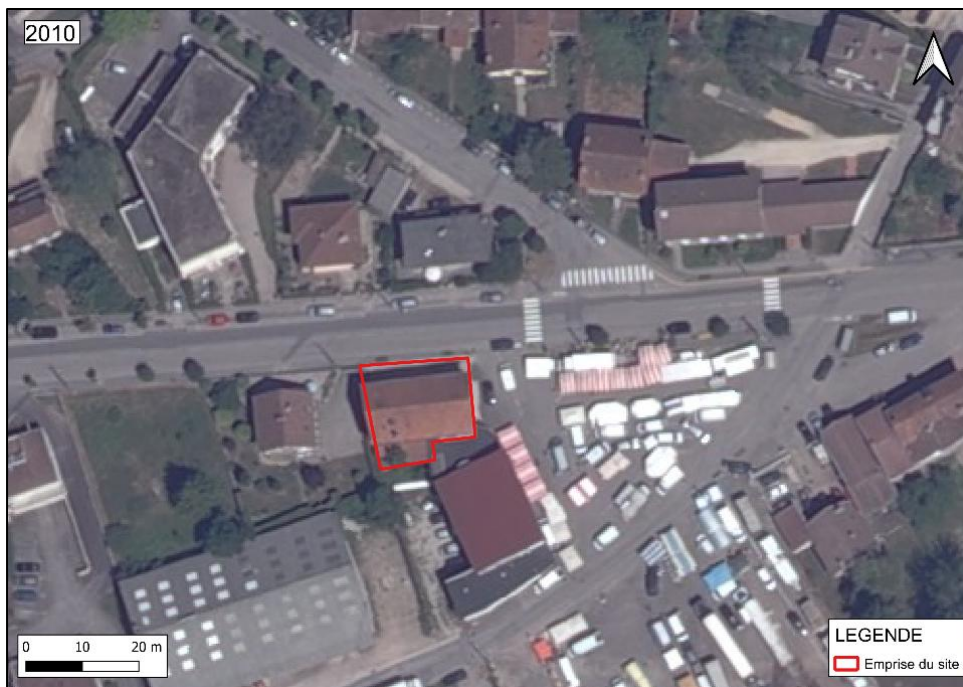
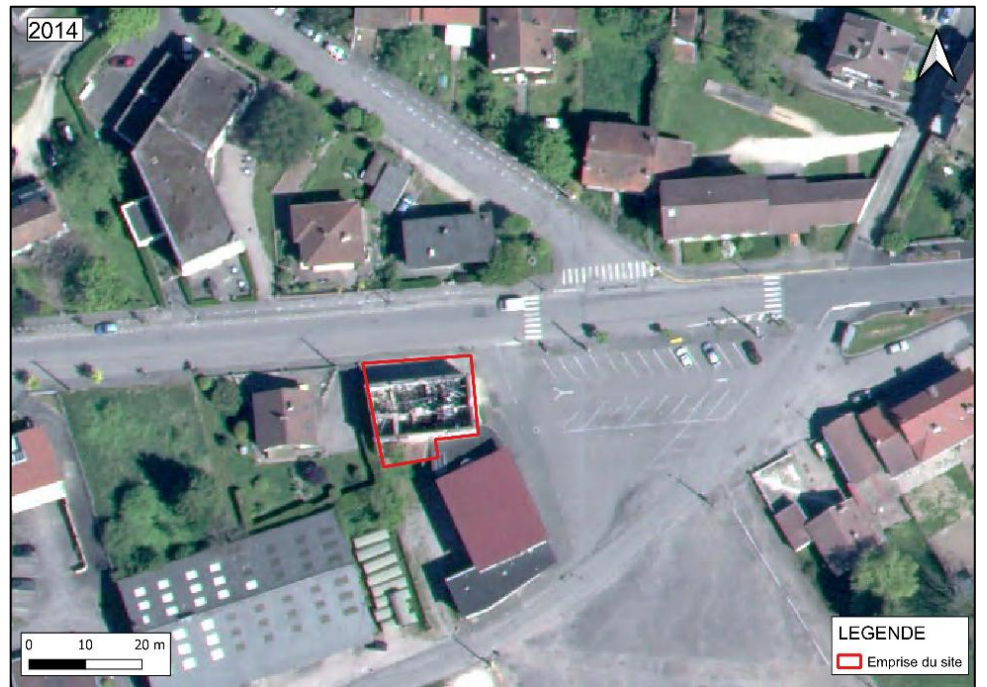
Figure 5 : Photographies aériennes de 1947 et 2014

L'évolution du site est synthétisée à travers les photographies aériennes historiques étudiées sur les pages suivantes.

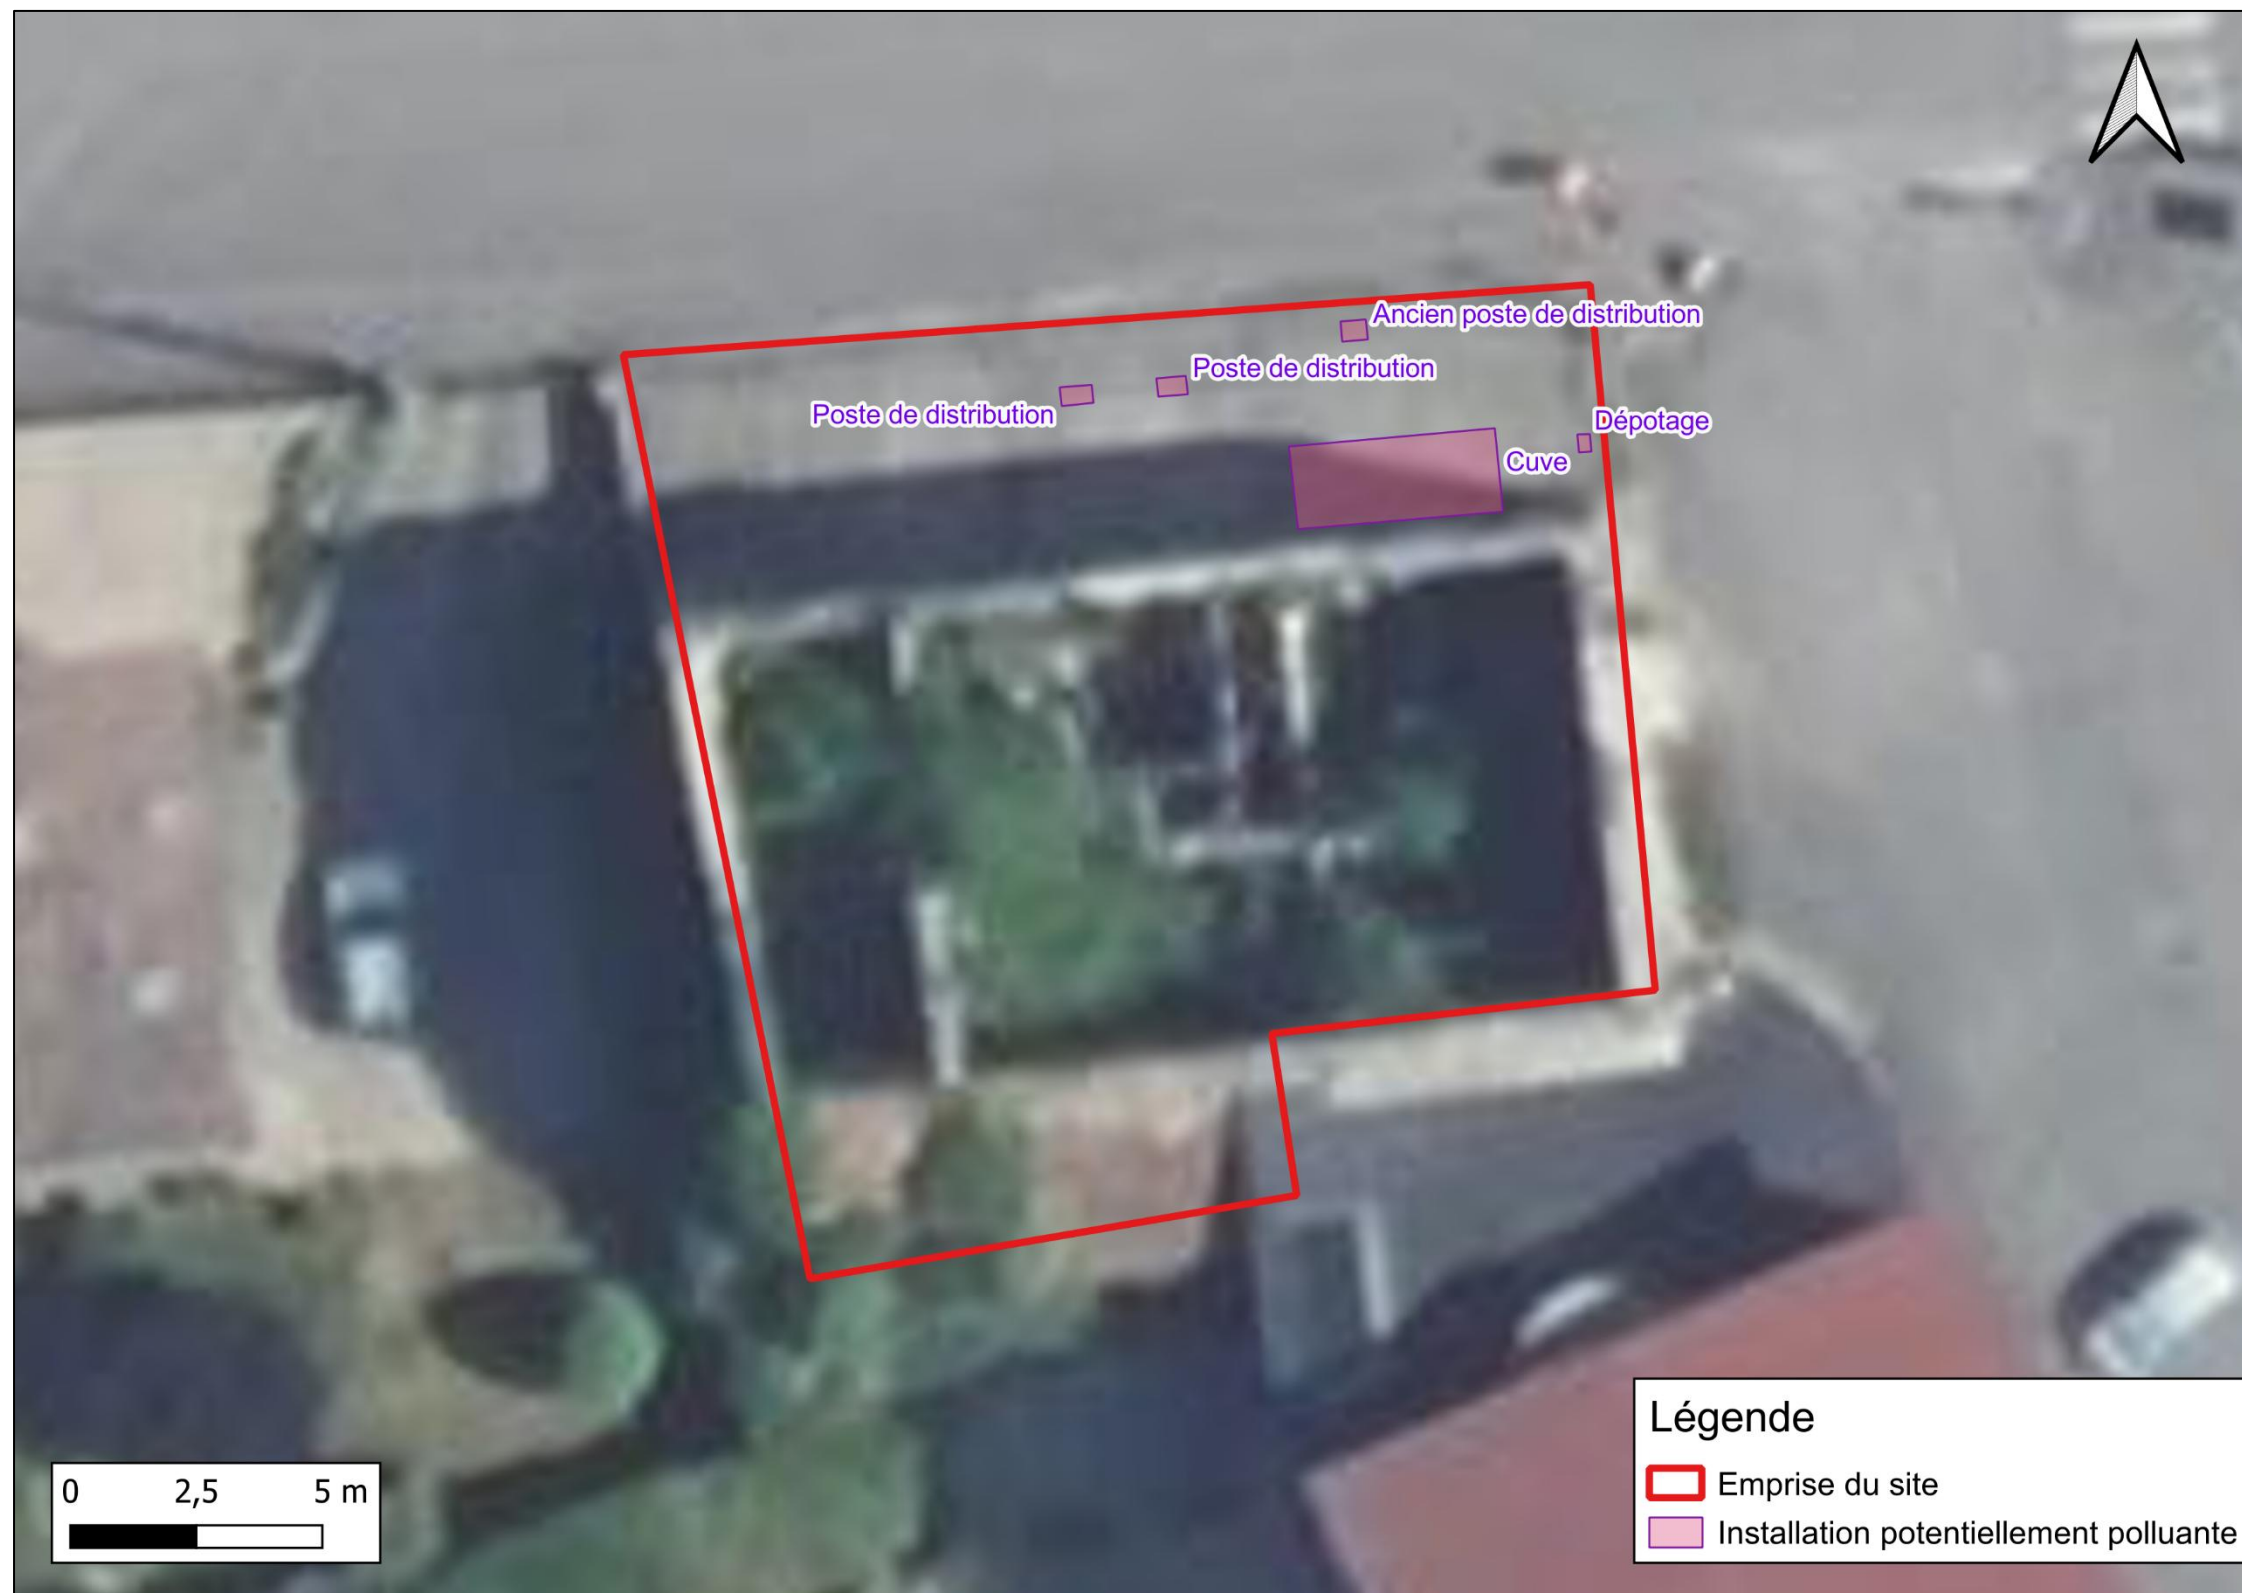
**Figure 7 : Localisation des activités/installations potentiellement polluantes recensées sur site**

La [figure](#) ci-après synthétise les activités ayant été présentes sur le secteur d'études.

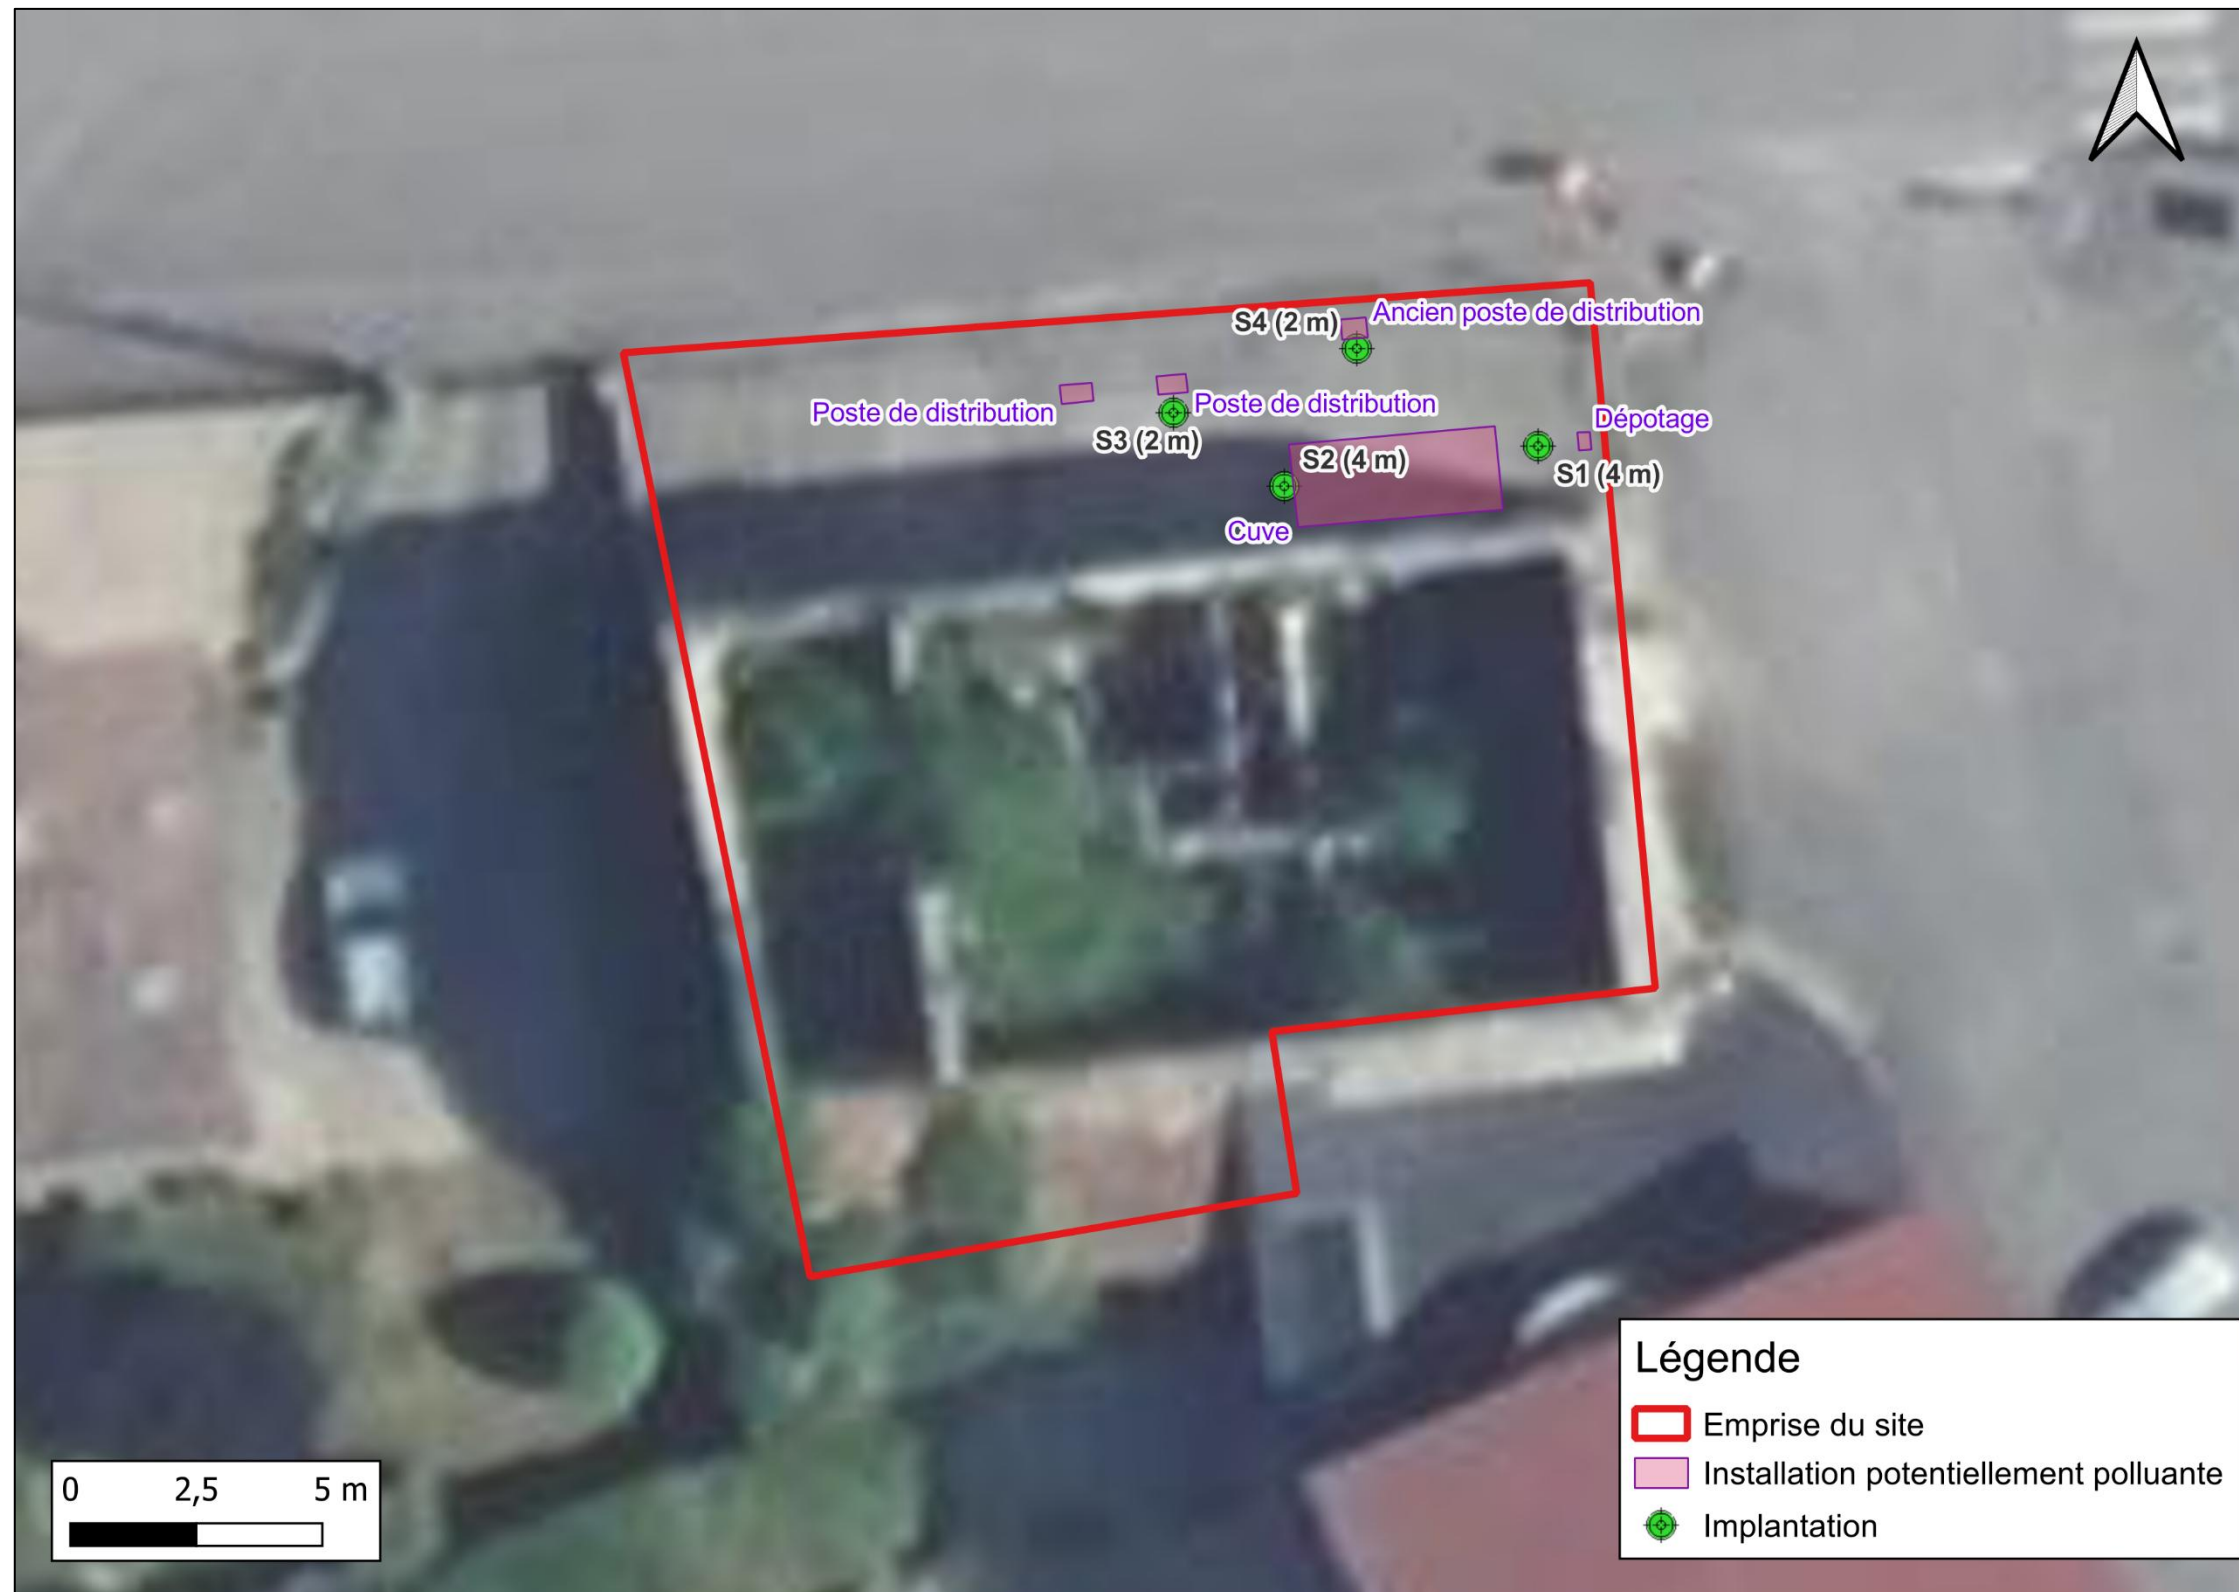
Figure 8 : Localisation de l'implantation prévisionnelle des sondages à réaliser sur site

- la réalisation de 4 sondages carottés réalisés jusqu'à 4 m de profondeur au droit des installations ou activités recensées ;
- l'examen des échantillons de terre et de matériaux : nature géologique, dureté, aspect, couleur, indices organoleptiques, ... ;
- le prélèvement d'un échantillon de terre en bords par mètre ou à chaque changement de faciès lithologique ;
- le nivellement des sondages en X, Y, Z en Lambert CC49 ;
- le conditionnement et transport des échantillons vers le laboratoire en glacières ;
- les analyses physico-chimiques des sols comprenant tout ou partie : Plomb, Hydrocarbures C<sub>5</sub>-C<sub>40</sub>, HAP et BTEX.

Le plan d'implantation des sondages de sols est présenté ci-après, en [figure 8](#).

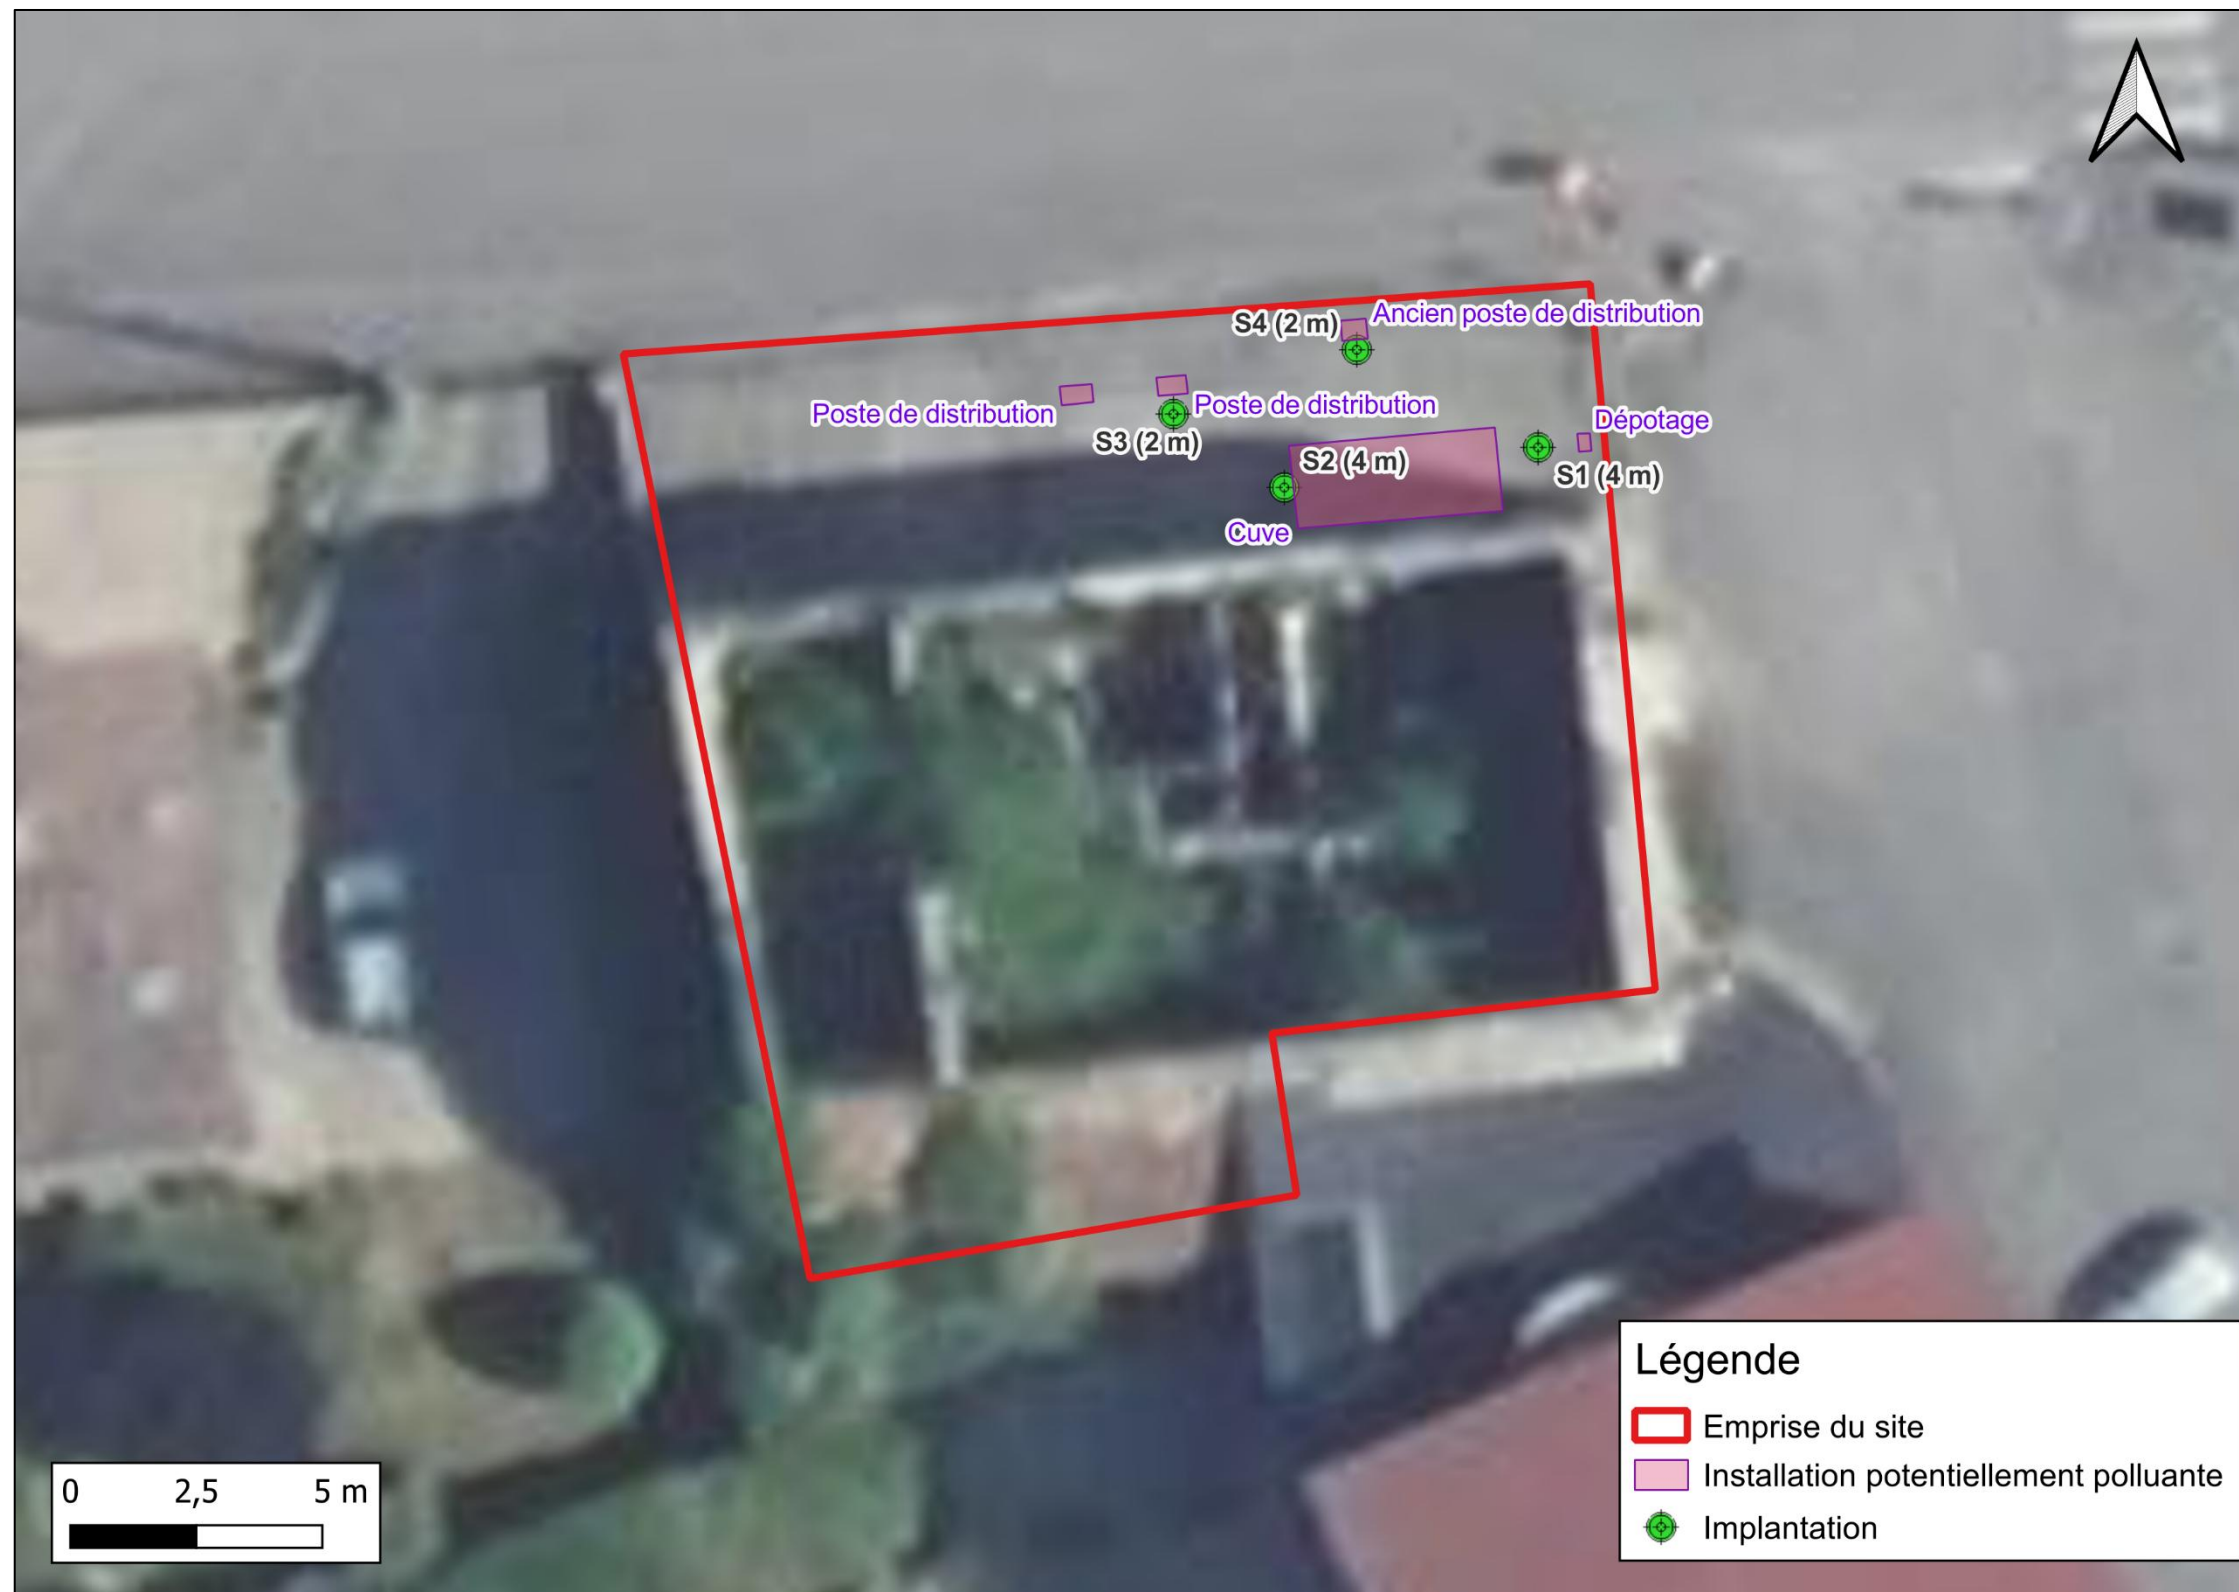
Figure 9 : Vue aérienne avec localisation des investigations réalisées

Les investigations se sont déroulées le 9 décembre 2025 et l'implantation des sondages est reportée sur la [figure 9](#) en page suivante.

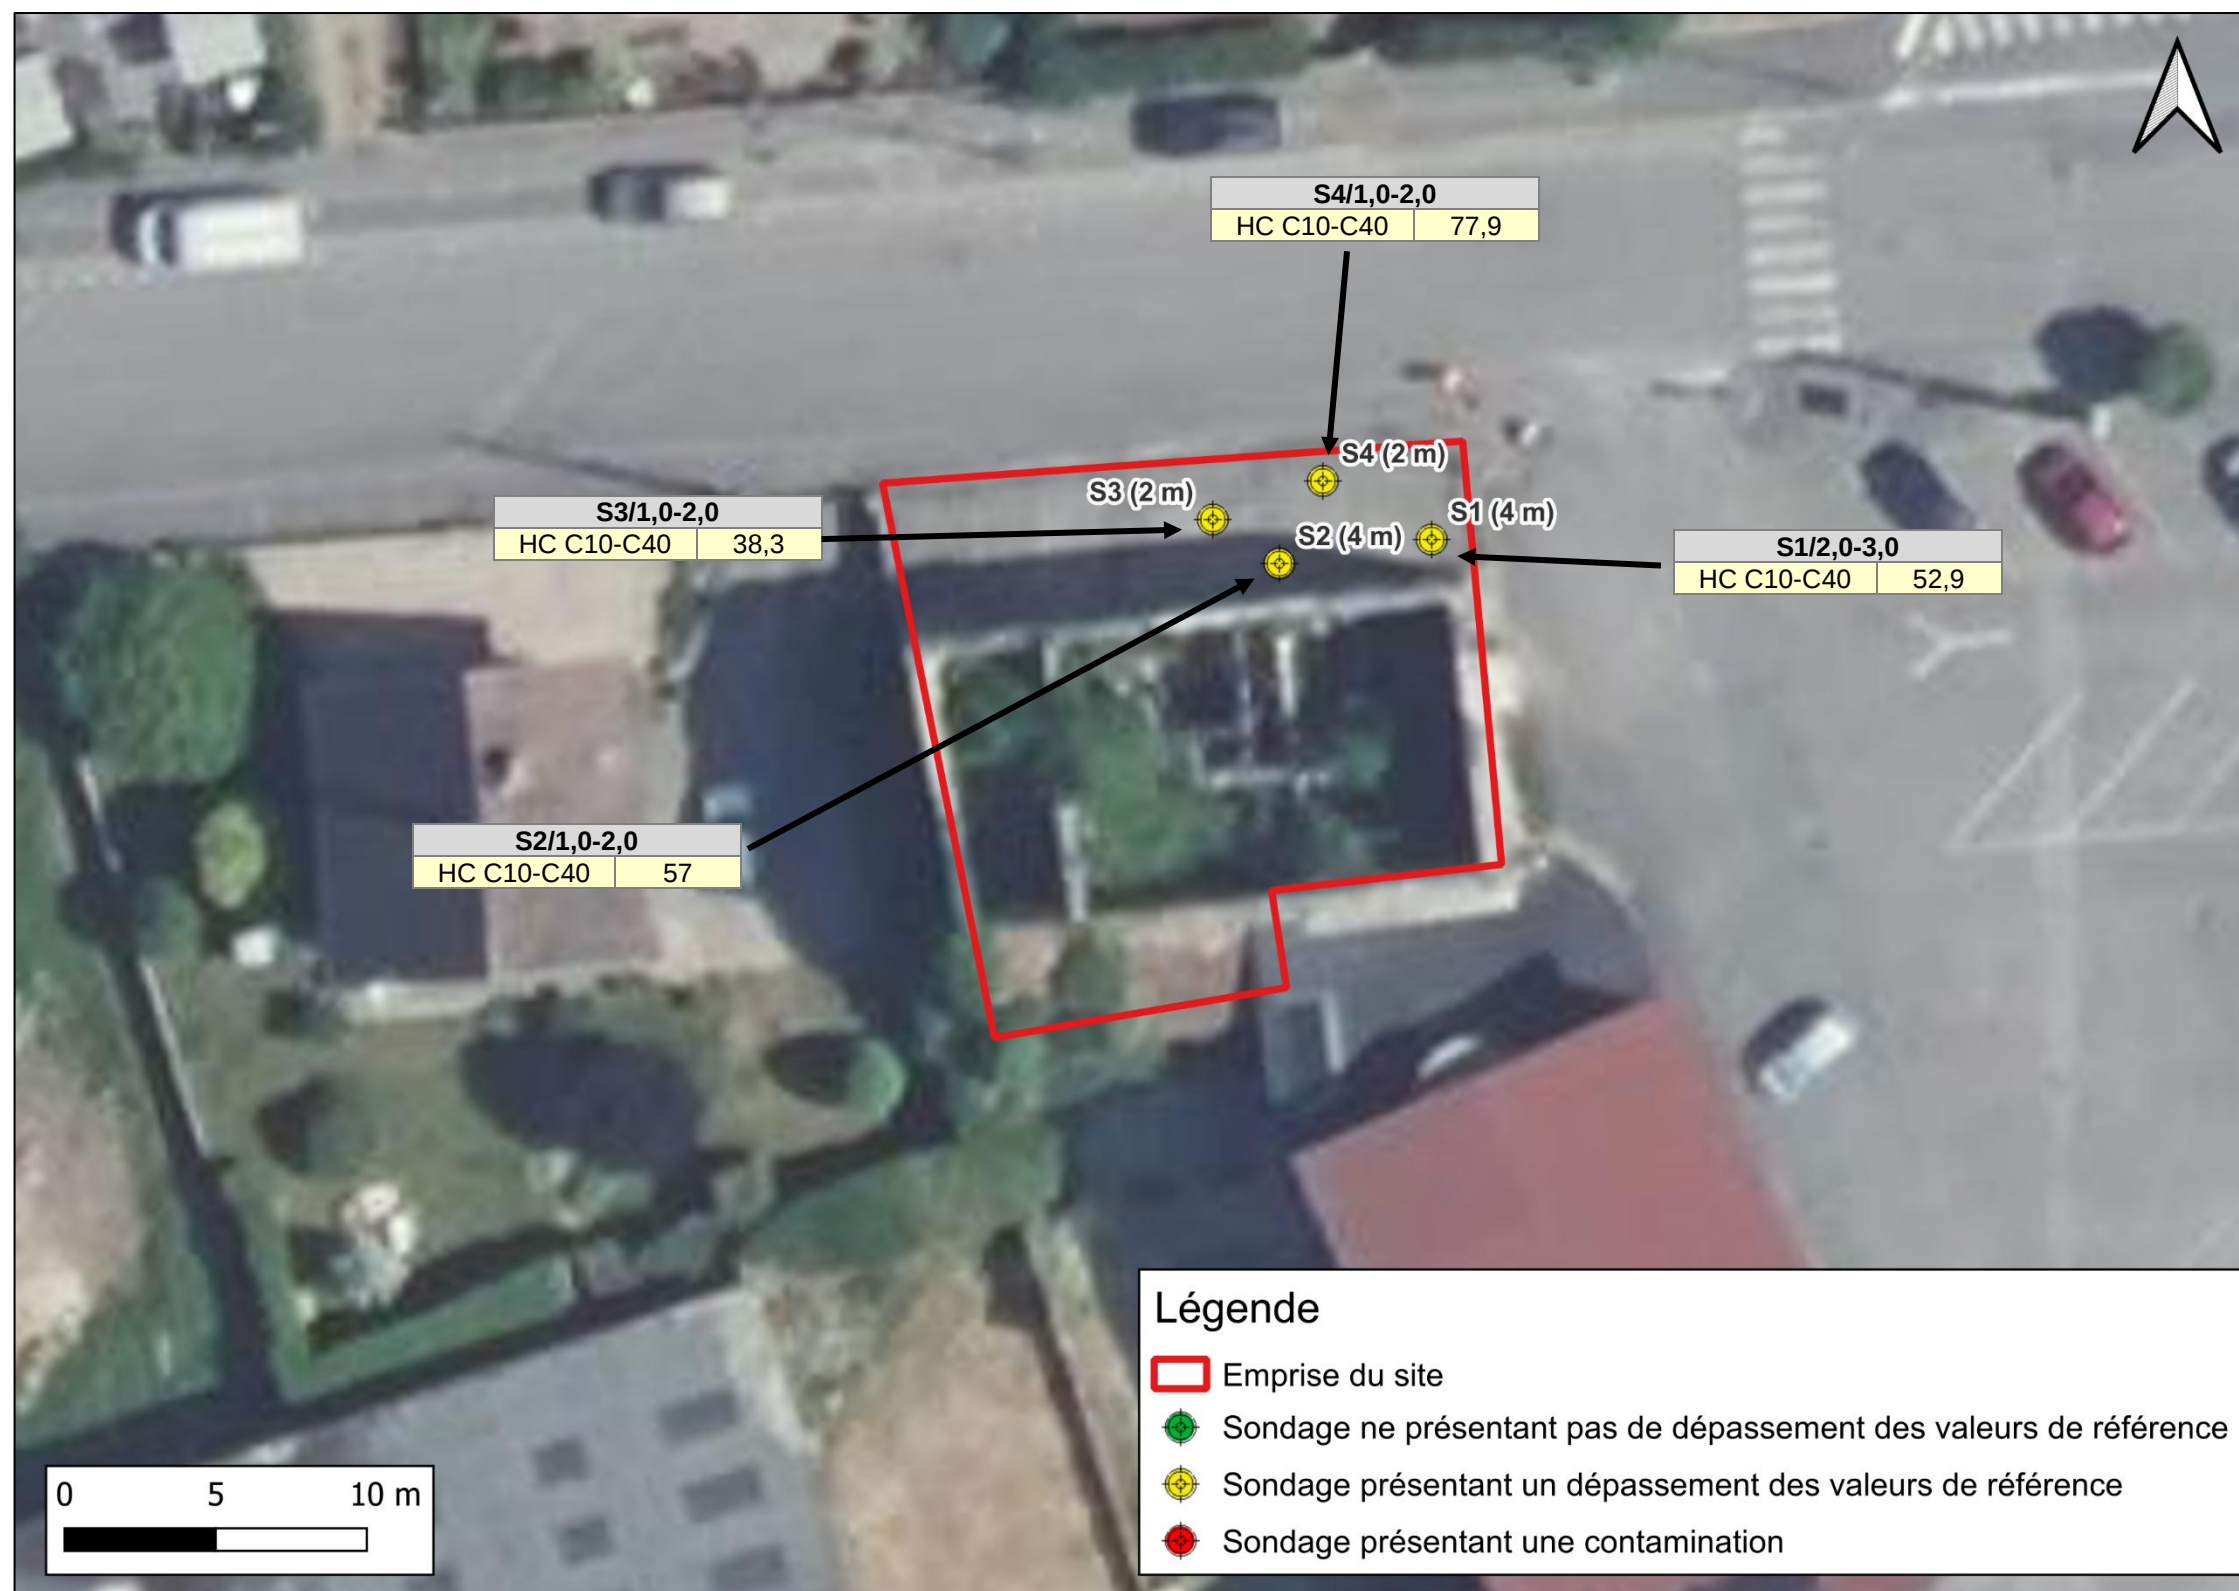
Figure 11 : Vue aérienne du site avec localisation des dépassements des valeurs de référence dans les sols

- l'absence de dépassement des valeurs de référence pour les autres composés analysés ;
- compte tenu de la présence de très faibles indices d'hydrocarbures dégradés ou de suspicions de pollution, des analyses de Carbone Organique Total (COT) ont été réalisées en complément des analyses hydrocarbures. Cette approche vise à évaluer une éventuelle dégradation des hydrocarbures, ceux-ci pouvant évoluer au cours du temps vers des composés plus polaires et moins spécifiquement identifiables par les méthodes analytiques classiques, tout en contribuant à une augmentation du COT. Les résultats montrent que les échantillons identifiés comme les plus suspects au regard des observations de terrain (faibles indices organoleptiques supposés et/ou anomalies colorimétriques) (S1, S2 et S4) présentent des teneurs en COT légèrement supérieures à celles mesurées sur un échantillon considéré comme non suspect. À titre de comparaison, l'échantillon S3 / 1,0-2,0 m, ne présentant aucune suspicion colorimétrique ni olfactive, affiche une teneur en COT inférieure à celles des échantillons précédemment cités.

- dans le cadre des travaux de requalification du site, et lors des opérations de démantèlement, il conviendra de vérifier l'état environnemental des sols situés sous les installations pétrolières supposées encore en place (notamment lors du retrait de la cuve enterrée / fosse). Cette vérification pourra être réalisée par la surveillance des travaux par un ingénieur spécialisé en environnement, afin d'assurer une gestion adaptée des terres excavées ;

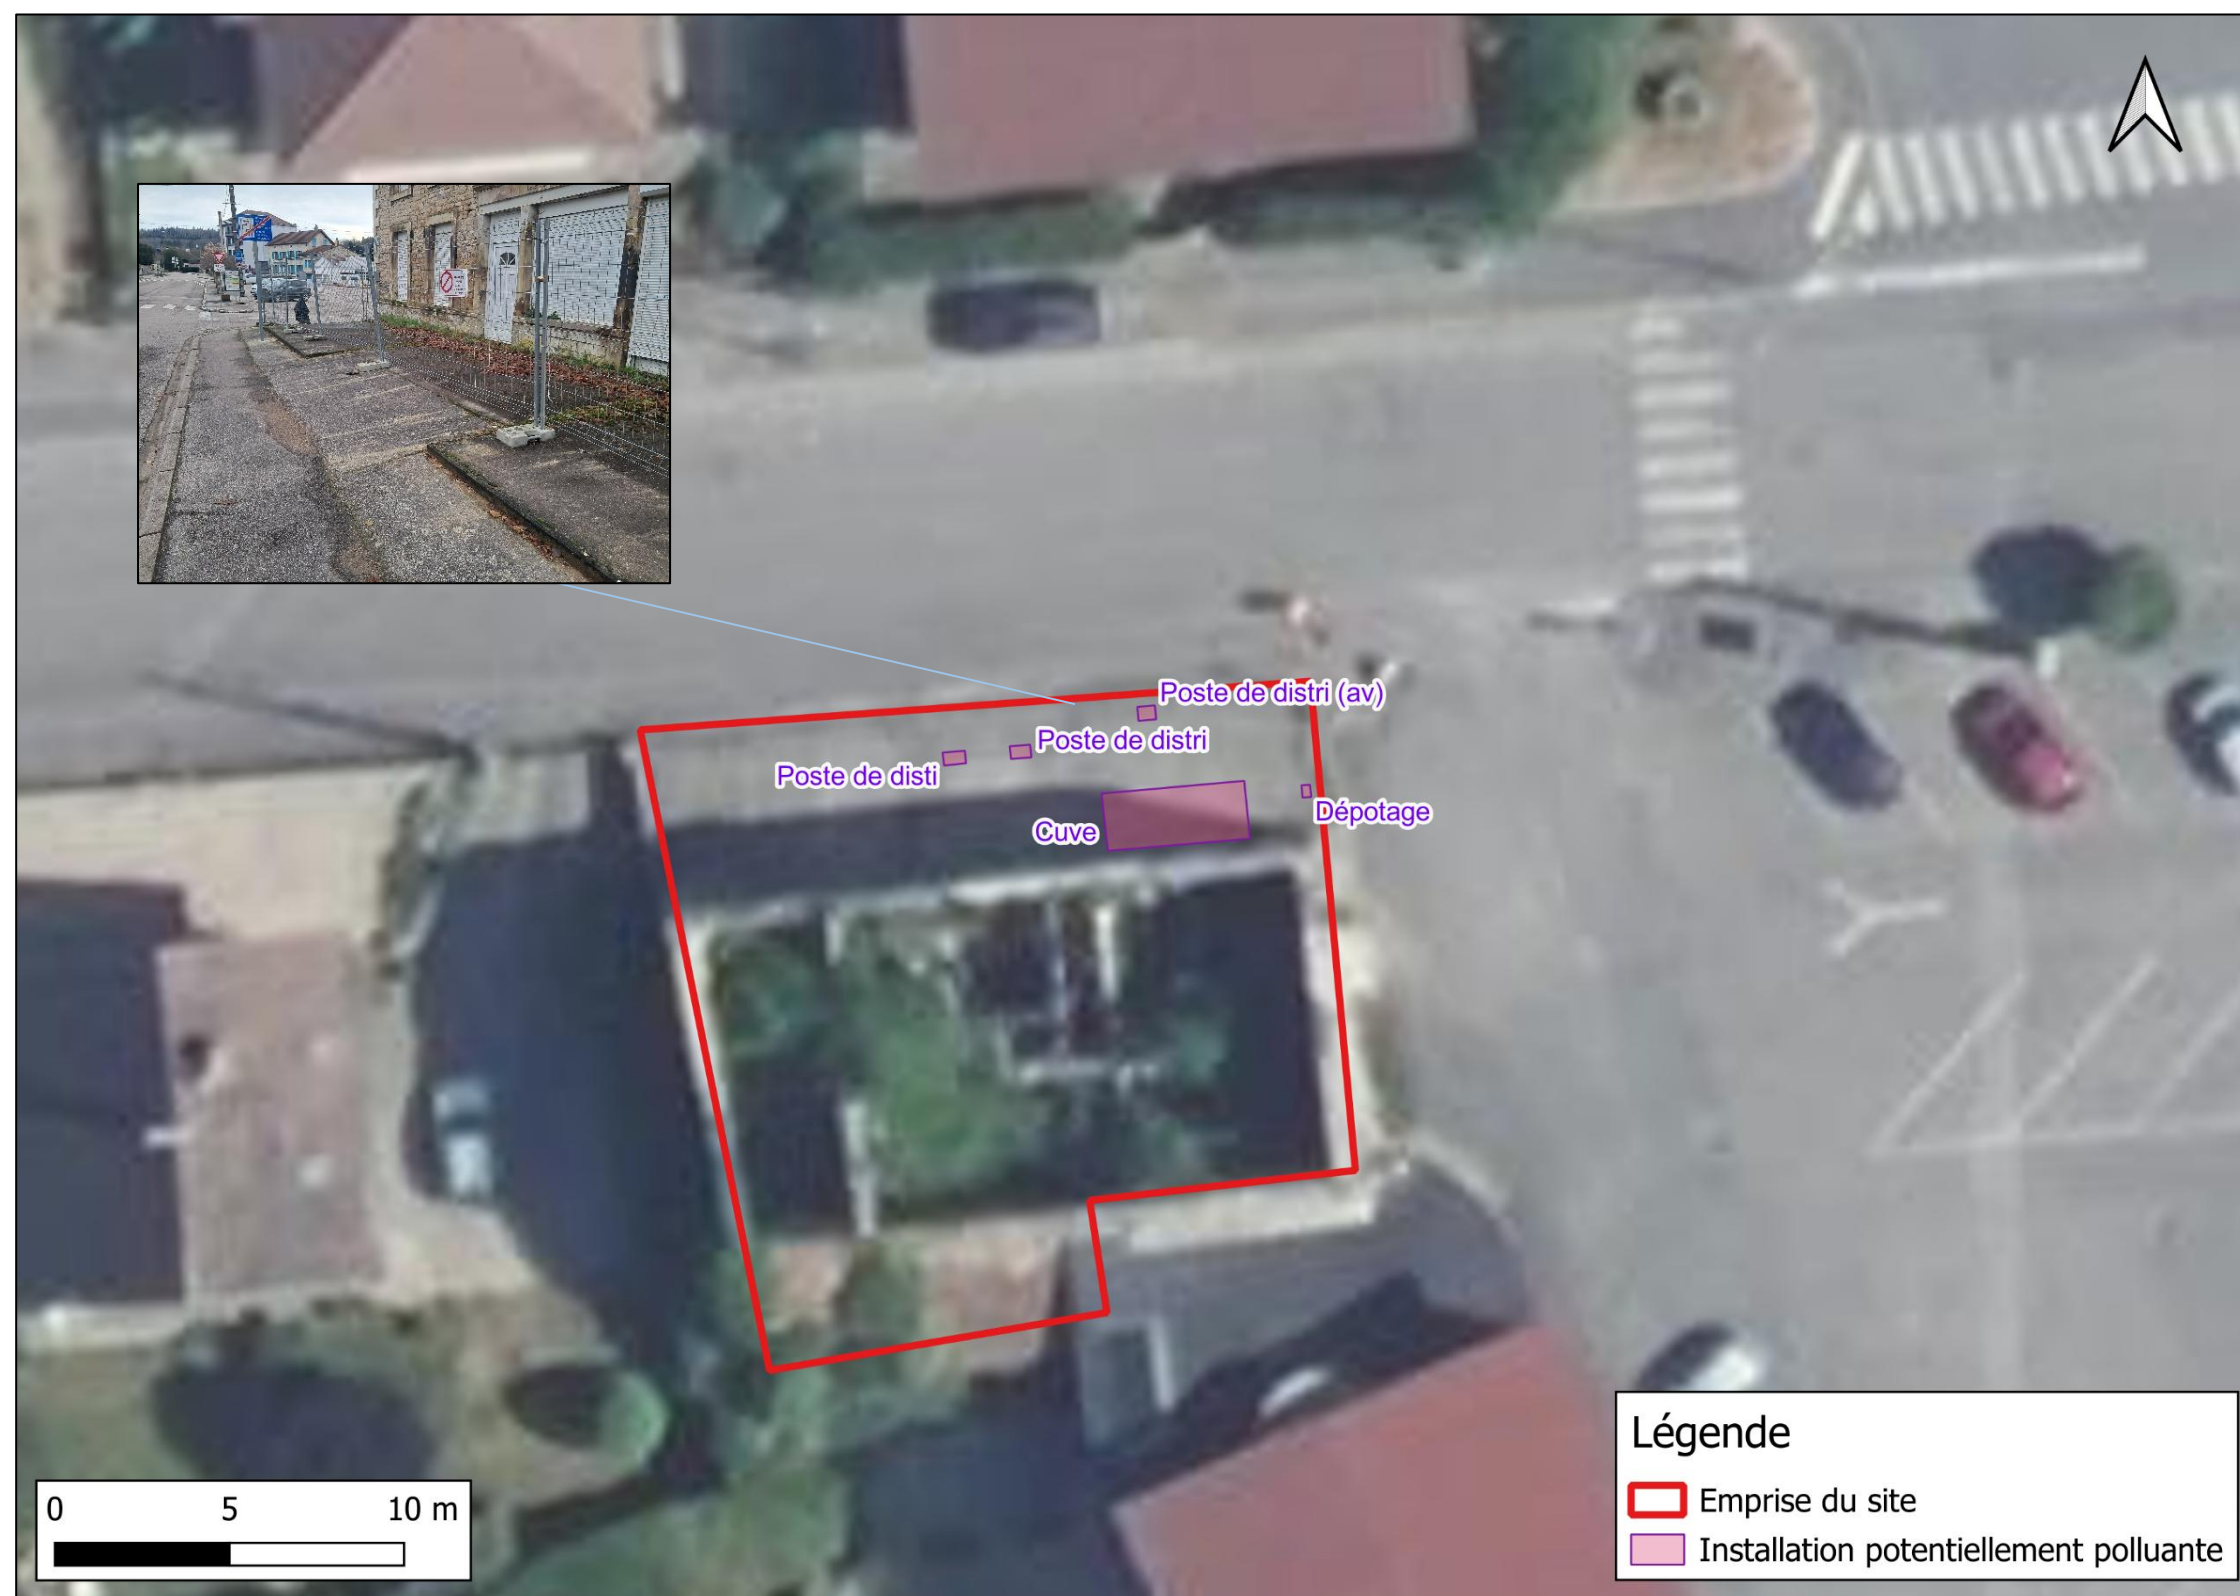
Figure 2 : Plan d'implantation des installations pétrolières de l'ancienne station-service après recueil des données des archives départementales 88 (anciennes données ICPE)

| Dénomination et référence | Localisation<br>(réf. bâtiment) | État d'utilisation* | Caractéristiques | Produits<br>concernés et<br>état physique | Mesures de prévention contre les<br>pollutions | Risques liés<br>à l'état |
|---|---|---|---|---|---|---|
| <i>Suite à recueil des données d'archives</i> | Nord/Nord-Est<br>du site (devant<br>le bâtiment) | À l'arrêt | 10 m <sup>3</sup><br>(tôle 6 mm simple<br>enveloppe) | Supercaburant<br>Fioul<br>Gasoil | - | Fuites |

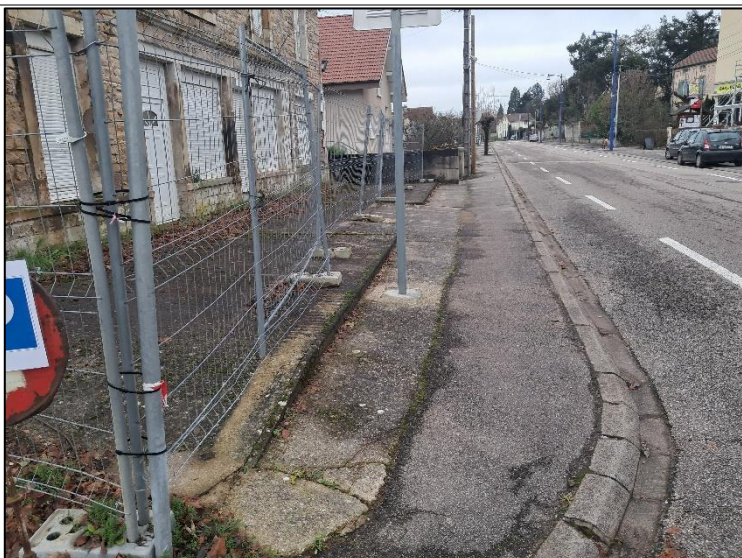
**Photographie 5 : Façades est/nord, vue de l'ancien emplacement de la piste de distribution de carburant**

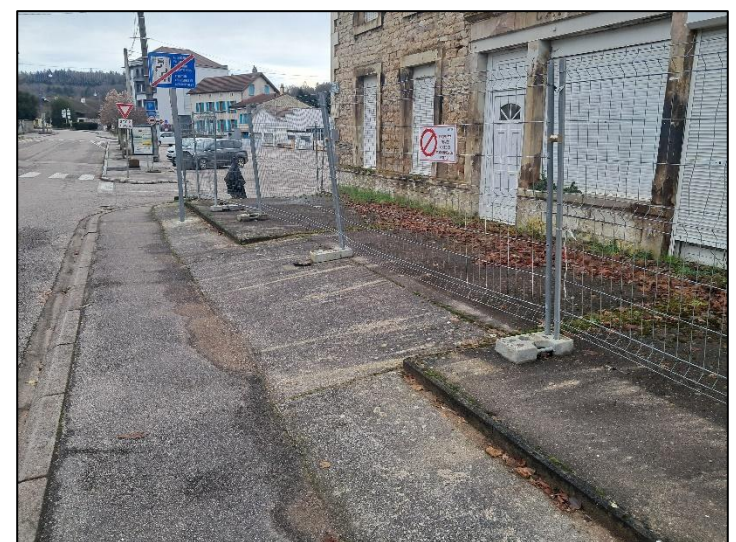
**Photographie 6 : Façade nord avec vue sur le terrassement actuelle au-dessus de l'ancienne cuve de 10m³**
